## RAPPORT EINDCONTROLE NA ASBESTVERWIJDERING

| | <i>Adres locatie/object</i> | Aan de Bergen 7 te Heythuysen |

| <b>ONS KENMERK</b> | <i>Projectnummer</i> | 2018.014047.1. |

Eindcontrole na asbest sanering conform NEN 2990, versie 3 NLD/ENG, 01-12-2017

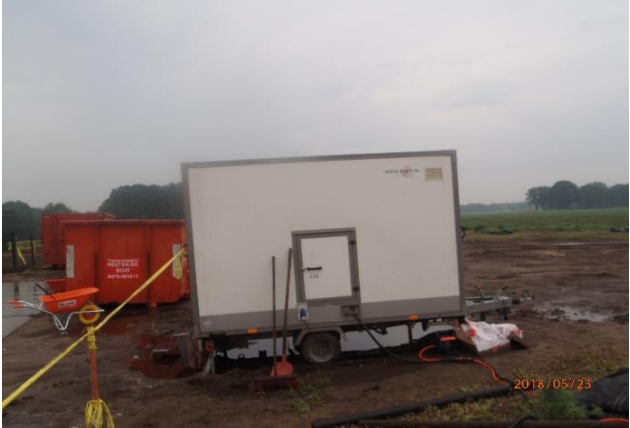
| Foto 3 Deco-unit | | Foto 4 overzicht inspectiegebied met aarde (maaiveld) | |

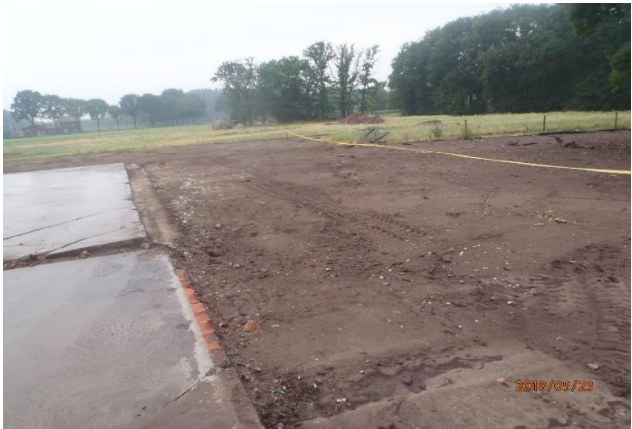
| Foto 5 aanzicht aarde | | Foto 6 overzicht inspectiegebied met aarde (maaiveld) | |

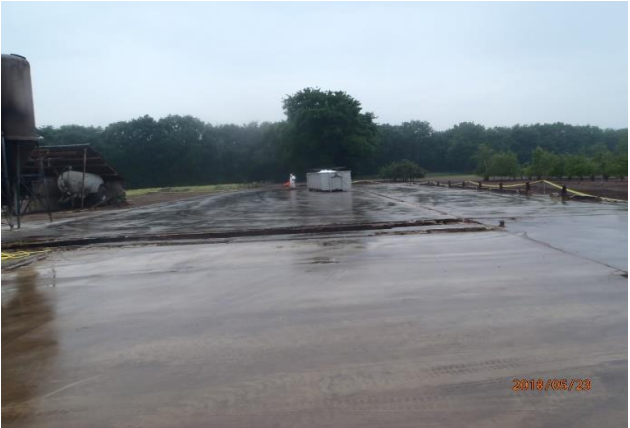
| Foto 7 overzicht inspectiegebied met verwijderde kippenstal | | Foto 8 aanzicht vloer | |

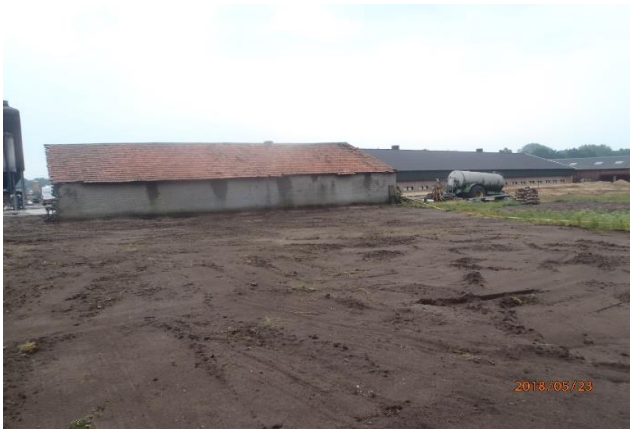
| Foto 9 overzicht inspectiegebied met aarde (maaiveld) | | Foto 10 overzicht inspectiegebied met aarde (maaiveld) | |

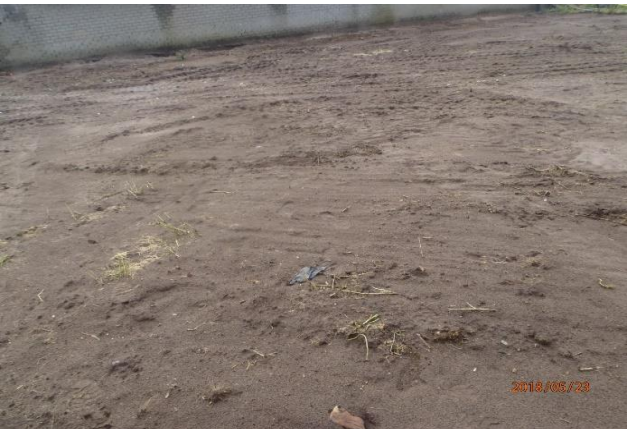
| Foto 11 overzicht inspectiegebied met aarde (maaiveld) | | Foto 12 vloer naast gelegen schuur | |

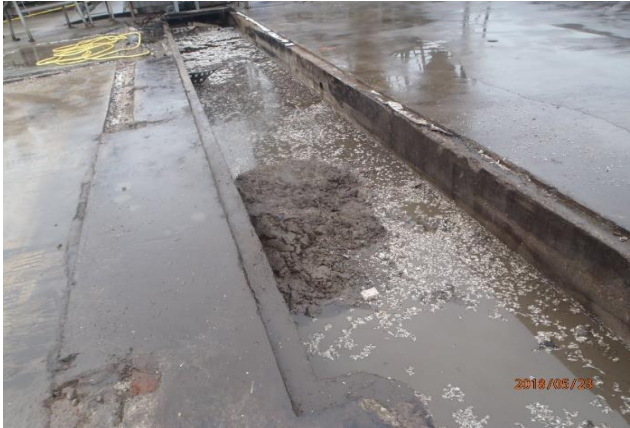
| Foto 13 aanzicht gierput | | Foto 14 aanzicht container | |

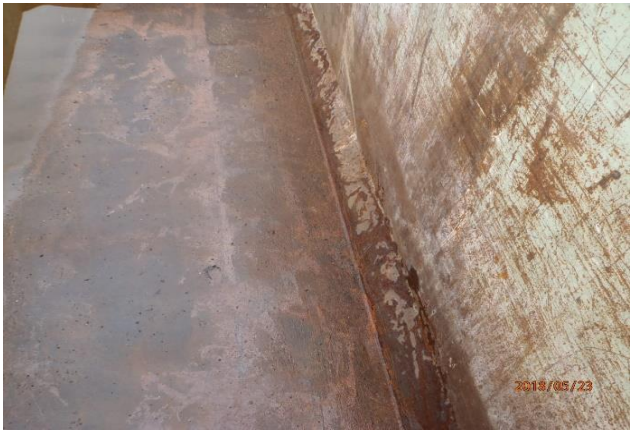
| Foto 15 binnenzijde container | | Foto 16 aanzicht container | |

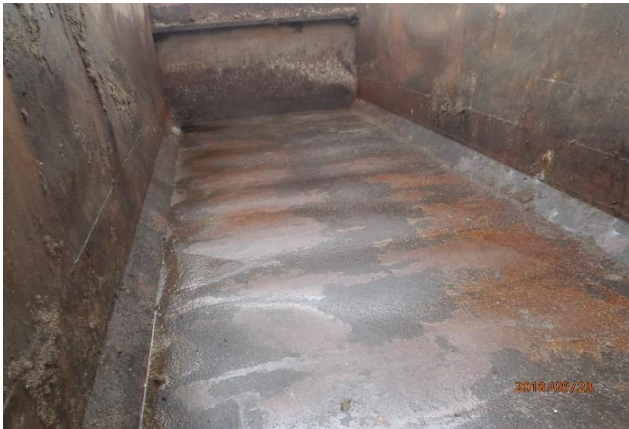
| Foto 17 binnenzijde container | | | |
