HISTORISCH BODEMONDERZOEK

HEERSTRAAT ZUID 20

TE BEEGDEN

# Rapportage historisch bodemonderzoek

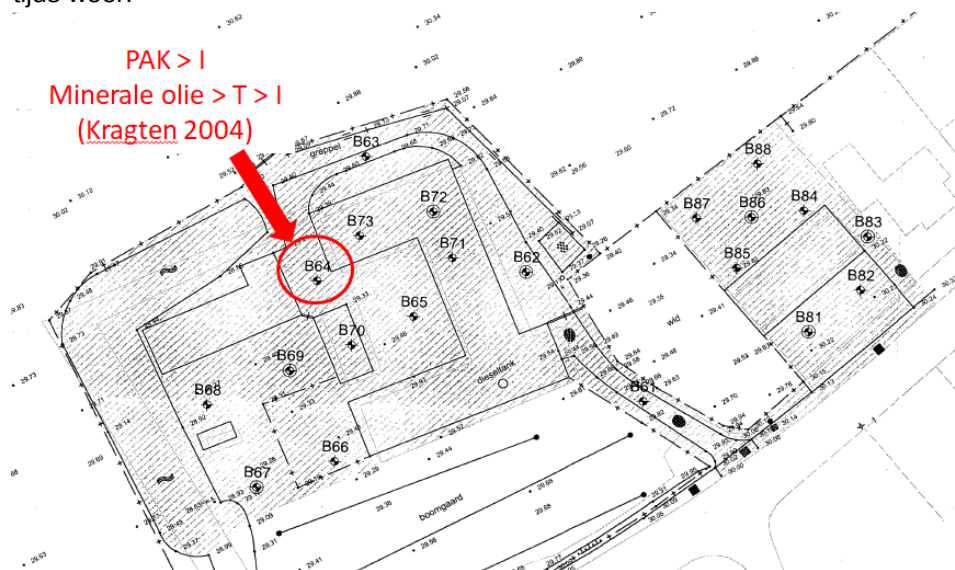
- **Verkennd bodemonderzoek Heerstraat Zuid 20, Kragten, rapport BOD 04.117, d.d. 25 oktober 2004.** Het onderzoek is destijds uitgevoerd in het kader van de verbouwing van de huidige boerderij en bijbehorende bestemmingsplanwijziging. Destijds zijn in totaal 13 boringen verricht (circa 4.000 m<sup>2</sup>). Onder de asfaltverharding is destijds tot maximaal een fundering waargenomen bestaande uit grind, keien en enig (baksteen-)puin. Deze bodemlaag bleek destijds licht verontreinigd met PAK. Onder het asfaltpad achterom de boerderij is tevens een (funderings)laag aanwezig bestaande uit grind met laagjes puin en asfalt. Onder de verharding bestaand uit keien op het erf zijn in de grond sporen kooltjes aangetroffen. Verder zijn in de bovengrond tevens bijmengingen met baksteenpuin, hout en (beton-)puin waargenomen. Plaatselijk is destijds een sterke verontreiniging met PAK aangetroffen, alsmede een matige tot sterke verontreiniging met minerale olie. De bovengrond ter plaatse van het terrein bleek verder destijds plaatselijk licht verontreinigd met cadmium en zink. Het grondwater is destijds niet onderzocht. Onderstaande afbeelding geeft de bijbehorende tekening van destijds weer.

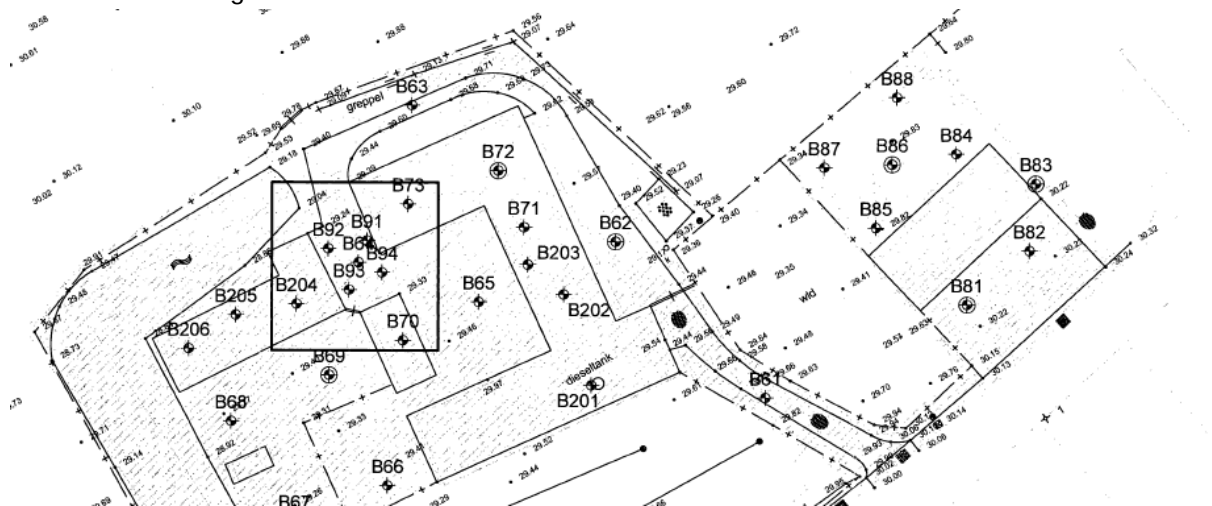
- **Aanvullend verkennend bodemonderzoek, Kragten, rapport BOD 06.136, d.d. 1 december 2006.** Het aanvullend onderzoek is uitgevoerd om voorgaande onderzoeken te complimenteren. De volgende deellocaties zijn destijds aanvullend onderzocht:

- Voormalige bovengrondse stookolietank. Onder het beton zijn zwakke bijmengingen met (oud) bouwpuin waargenomen. De bovengrond bleek destijds niet verontreinigd met minerale olie.

- Inpandig varkensstal. De vloer ter plaatse was destijds onverhard. In de grond zijn zwakke tot sterke bijmengingen met (oud) bouwpuin en potscherven aangetroffen. In de bovengrond zijn destijds geen verontreinigingen aangetroffen.

- Inpandig kippenstal. De vloer ter plaatse was destijds onverhard. In de bodem zijn zwakke bijmengingen met kooltjes waargenomen. De bovengrond bleek destijds licht verontreinigd met cadmium en zink.

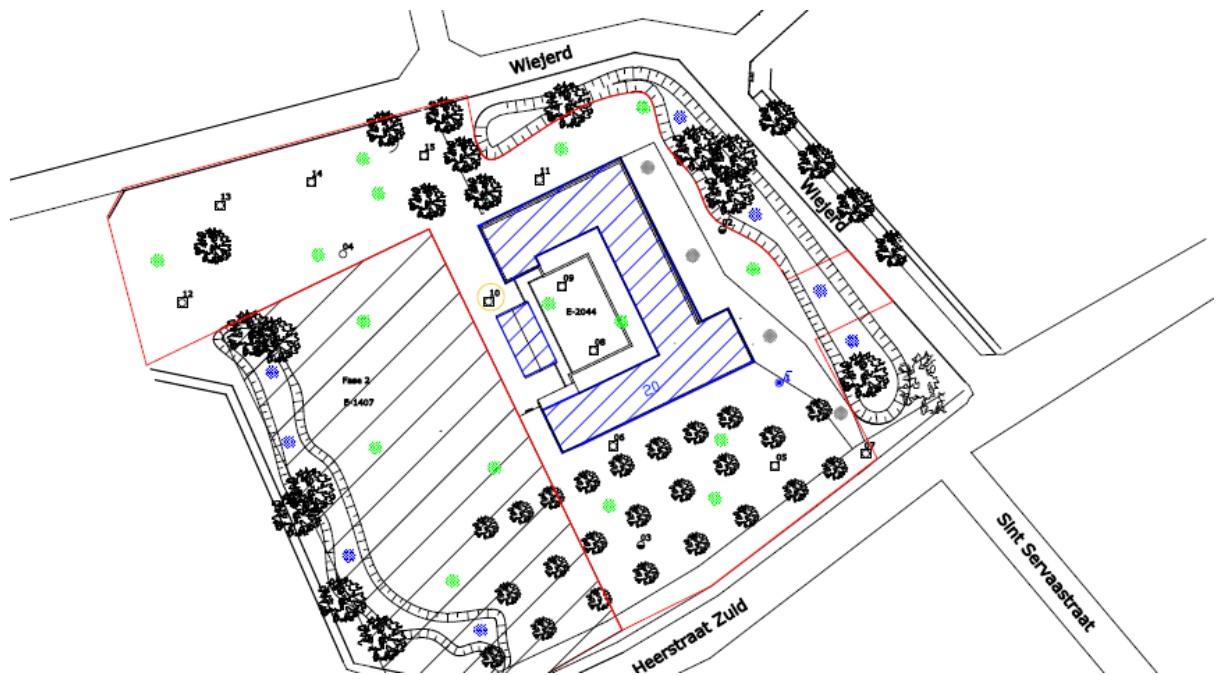
- **Verkennd bodemonderzoek Heerstraat Zuid, BKK, rapport 17615.BKK, d.d. 8 september 2017.** Het onderzoek is uitgevoerd in het kader van de overdracht van de locatie (circa 4.325 m<sup>2</sup>). Het onderzoek omvat tevens een verkennend onderzoek asbest conform de NEN 5707. In dat kader zijn zowel boringen als asbestgaten gegraven. Ten tijde van de veldwerkzaamheden zijn destijds in de bovengrond bijmengingen met baksteen en/of puin waargenomen. De zintuiglijk verontreinigde bodemlagen bleken destijds licht verontreinigd met minerale olie, zink, cadmium, kwik, lood en/of PAK. In de zintuiglijk schone boven- en ondergrond, evenals in het grondwater, zijn destijds geen verontreinigingen aangetroffen. Ook is in de grond geen asbest aangetoond (0,0 mg/kg d.s.). Onderstaande afbeelding geeft de boortekening van destijds weer.

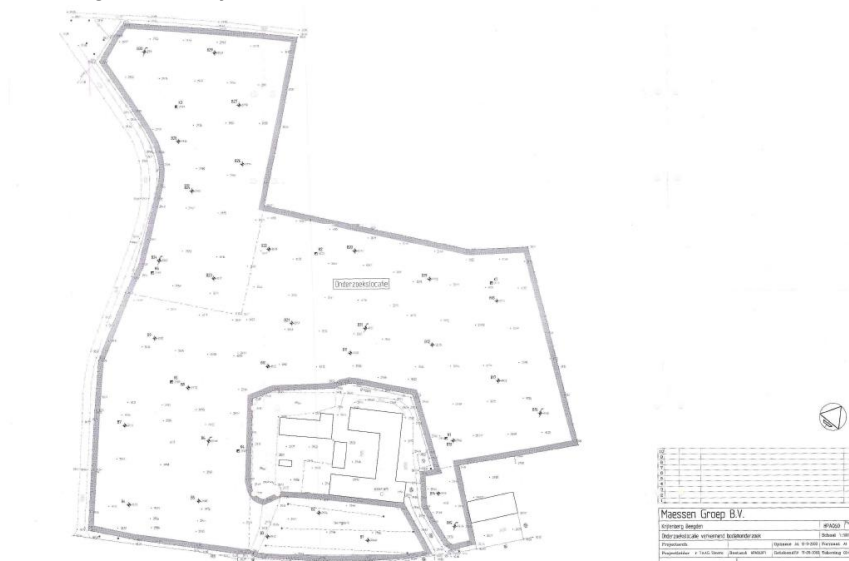
- **Verkennd bodemonderzoek Heerstraat Zuid 18, Kragten, rapport BOD 03.066, d.d. 24 september 2003.** Het onderzoek is destijds uitgevoerd in het kader van de bestemmingsplanwijziging en nieuwbouw (circa 32.000 m<sup>2</sup>). Destijds zijn in totaal 35 boringen verricht, waarvan 5 boringen zijn afgewerkt als peilbuis. Zintuiglijk zijn hierbij geen verontreinigingen aangetroffen. De boven- en ondergrond bleken destijds plaatselijk licht verontreinigd met minerale olie. Het grondwater bleek destijds plaatselijk sterk verontreinigd met zink en/of licht verontreinigd met zware metalen en xylenen. Onderstaande afbeelding geeft de bijbehorende tekening van destijds weer.

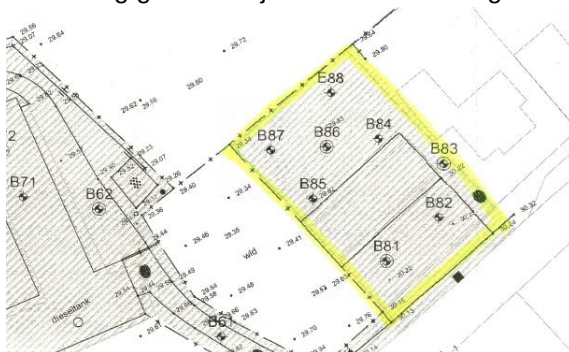
- **Verkennd bodemonderzoek Heerstraat Zuid 18, Kragten, rapport BOD 04.116, d.d. 29 oktober 2004.** Het onderzoek is destijds uitgevoerd in het kader van de geplande nieuwbouw (circa 1.000 m<sup>2</sup>). Destijds zijn in totaal 8 boringen verricht. Plaatselijk zijn destijds bijmengingen met baksteen- en betonpuin, asfalt en stenen waargenomen. Plaatselijk is destijds een sterke PAK- en zinkverontreiniging aangetroffen, alsmede een matige kwikverontreiniging. Verder zijn lichte verontreinigingen met zware metalen, PAK en minerale olie aangetroffen. Voor het grondwater wordt verwezen naar het eerder uitgevoerde onderzoek. Onderstaande afbeelding geeft de bijbehorende tekening van destijds weer.

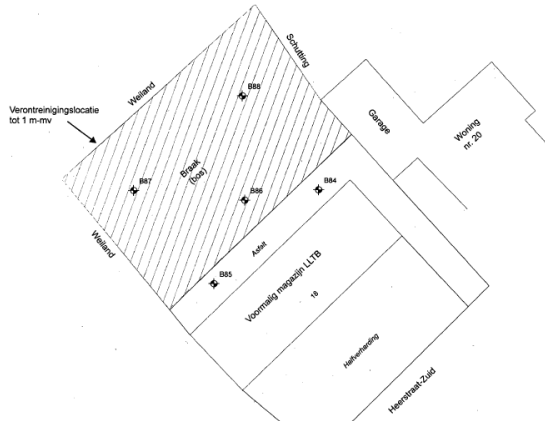
- **Saneringsplan Heerstraat Zuid 18, Kragten, rapport BOD 05.012, d.d. 25 januari 2005.** Dit terrein bevindt zich ten oosten van onderhavige onderzoekslocatie en betreft het voormalige magazijn van de boerenbond. De saneringslocatie heeft een oppervlakte van circa 400 m<sup>2</sup>. Destijds is ingeschat dat circa 400 m<sup>3</sup> grond sterk verontreinigd is met PAK en/of licht tot matig verontreinigd met zware metalen, EOX en minerale olie. Deze verontreiniging zal ontgraven moeten worden.
