BOMEN EFFECT ANALYSE

Doonheide II Gemert

Projectnummer: 200417

Datum: 28 mei 2021

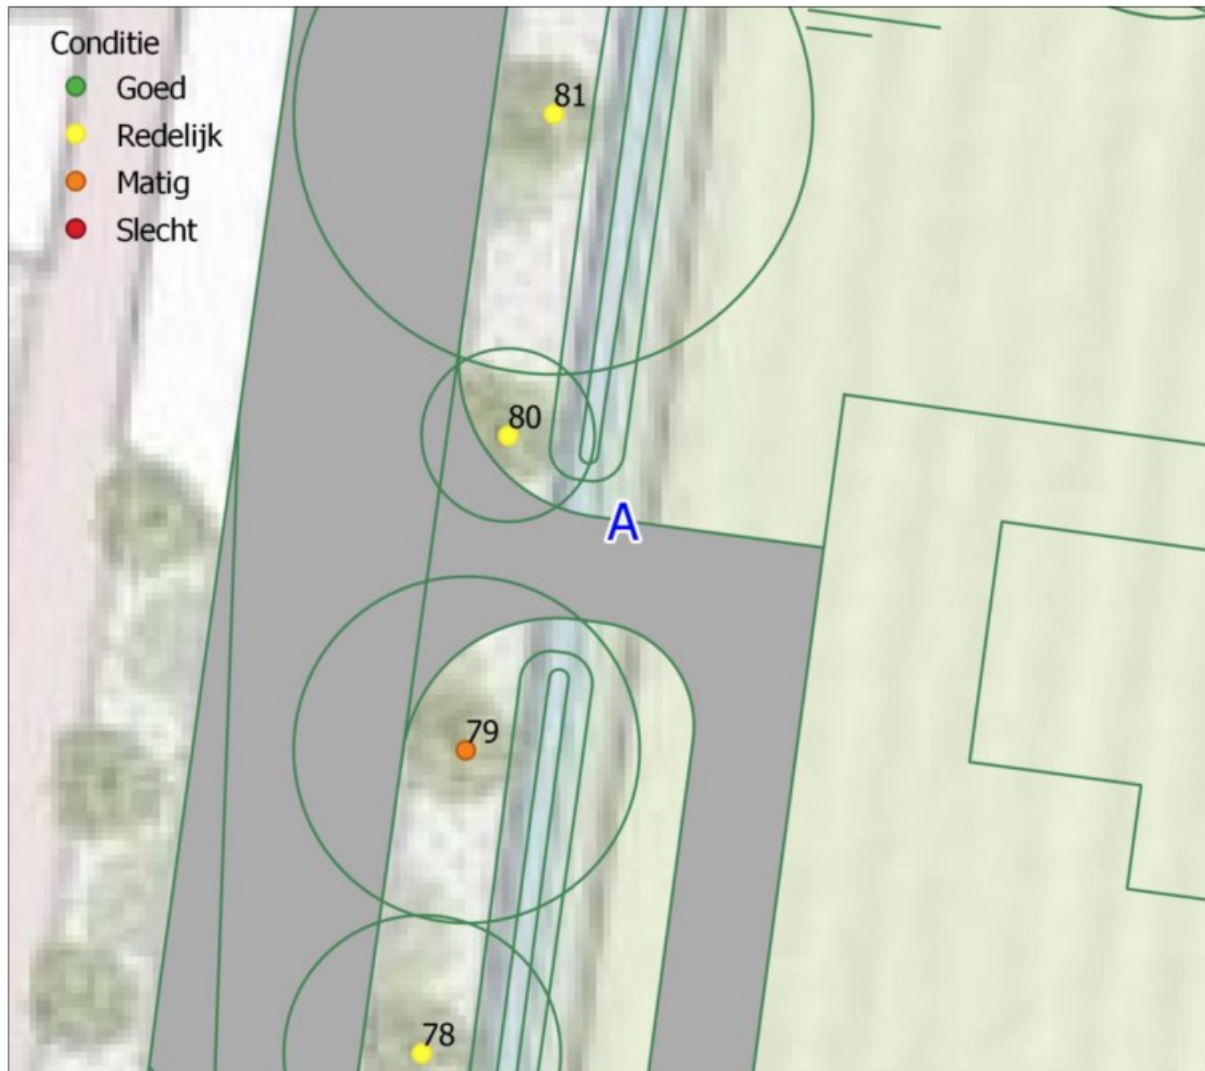
Afbeelding 1 Aansluiting A aan de noordzijde van het project

De afstand van de rand van de toekomstige weg tot boom 80 (de boom links op de foto) bedraagt circa 1 m.

Advies: Exact situeren tussen de bomen geeft wortelschade aan beide bomen; dit houdt altijd op zijn minst terugval in conditie en toekomstverwachting in. Schuiven met de aansluiting, waarbij boom 79 komt te vervallen en boom 80 volledig ongemoeid wordt gelaten is een duurzame oplossing: beter één boom tot volledige wasdom laten komen dan twee waarbij de toekomst ongewis is vanwege de geleden schade.

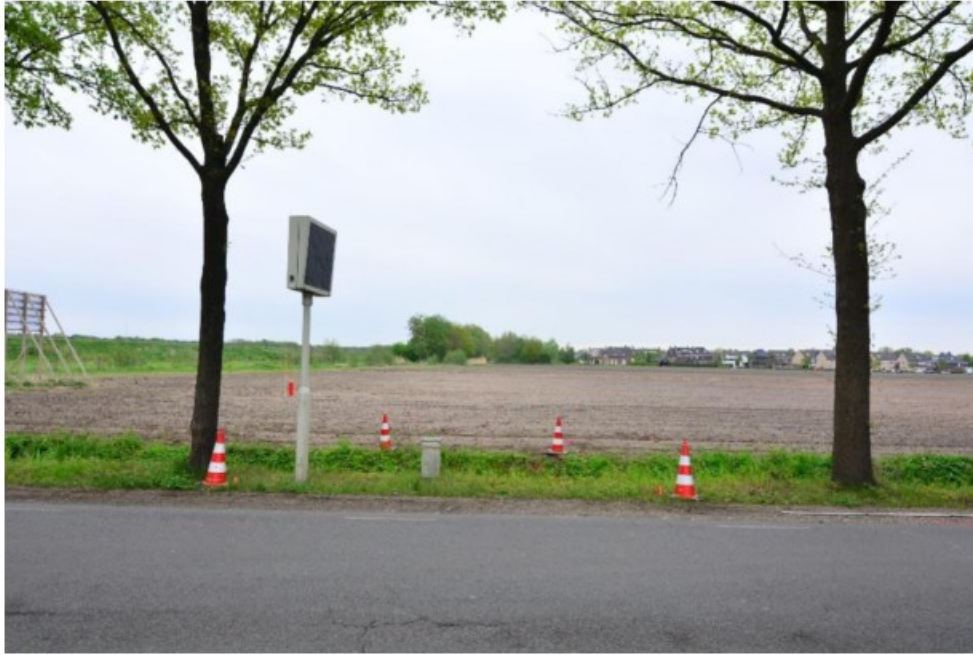
foto 1 Visualisatie van de aansluiting met cijfer A

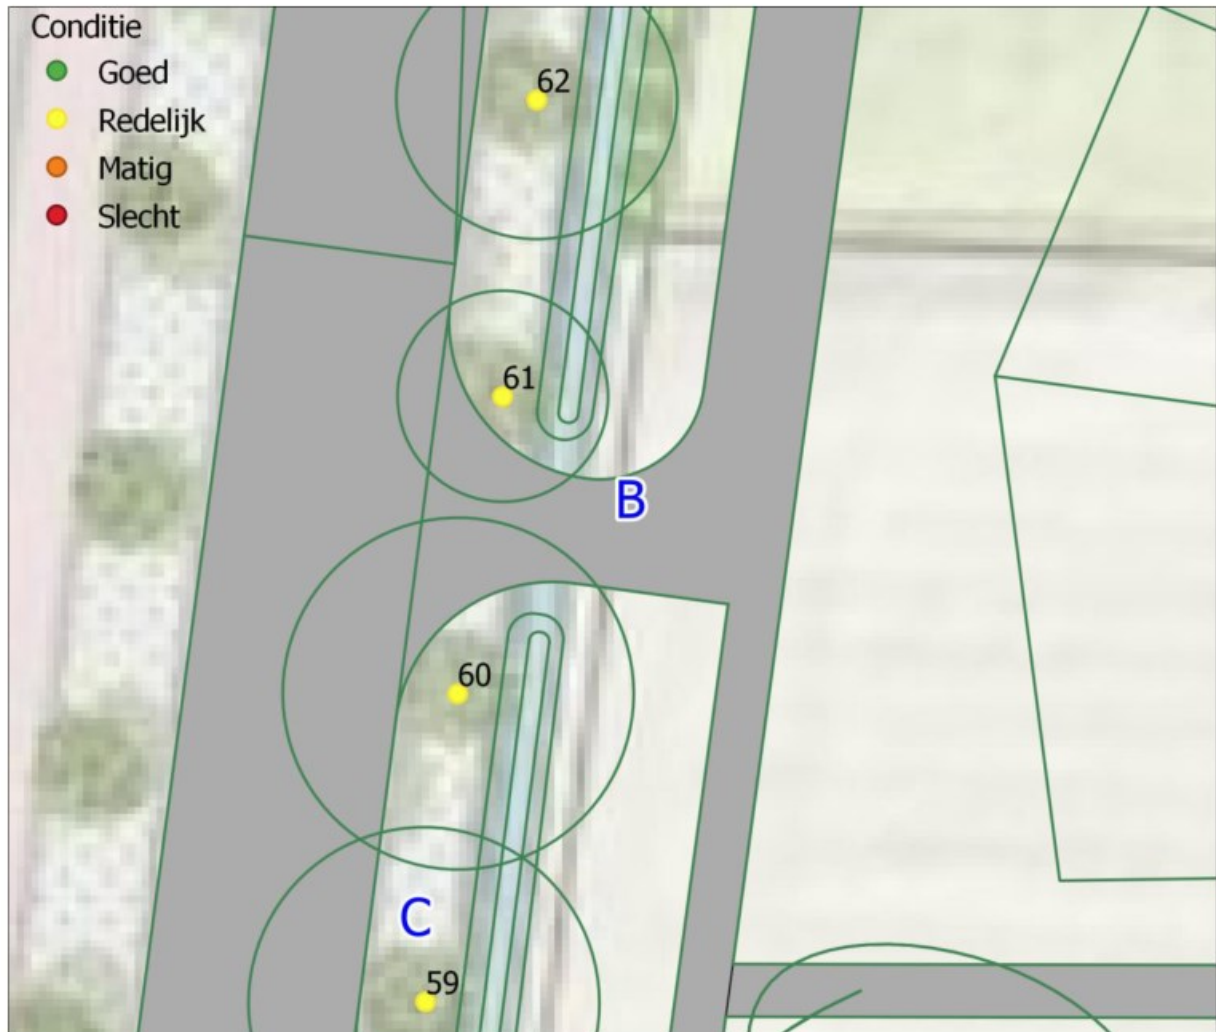
Afbeelding 2 Aansluiting B ter hoogte van woning Deelse Kampen 1

De afstand van de rand van de toekomstige weg tot zowel boom 61 (de boom links op de foto) als boom 60 bedraagt circa 1 m.

- Advies: Alternatief is om de aansluiting van deze parallel aan de Boekelseweg lopende éénrichtingsweg op het begin van de nieuwe centrale weg aan te laten sluiten in plaats van aan de Boekelseweg. Daarmee kunnen beide bomen behouden blijven. Indien dit alternatief niet mogelijk is, dan is het onvermijdelijk om één van de twee bomen (voorkeur boom 61) te verwijderen, waarbij de resterende boom volledig gerespecteerd wordt.

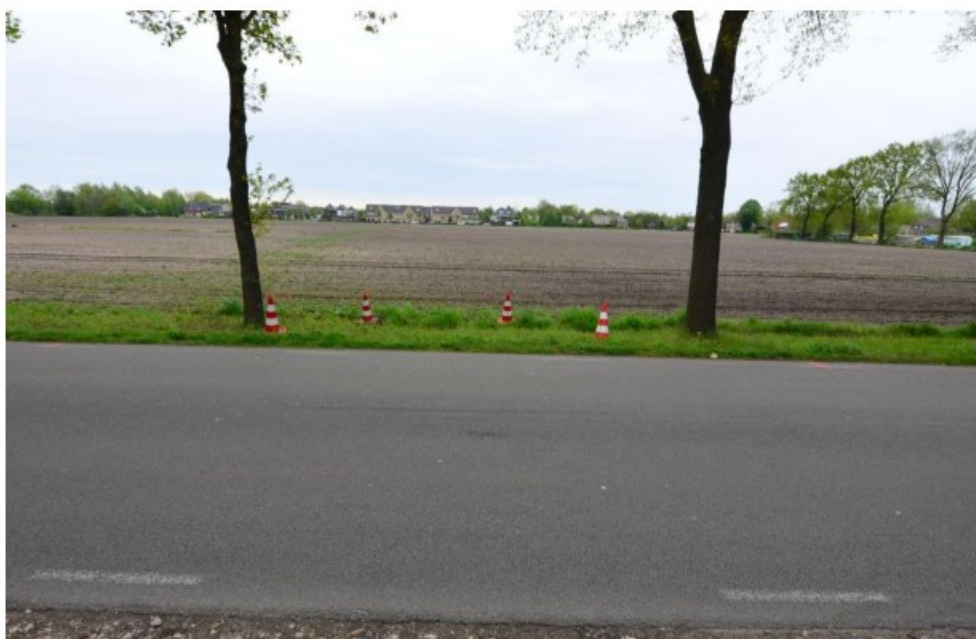
foto 2 Aan weerszijden circa 1 m over

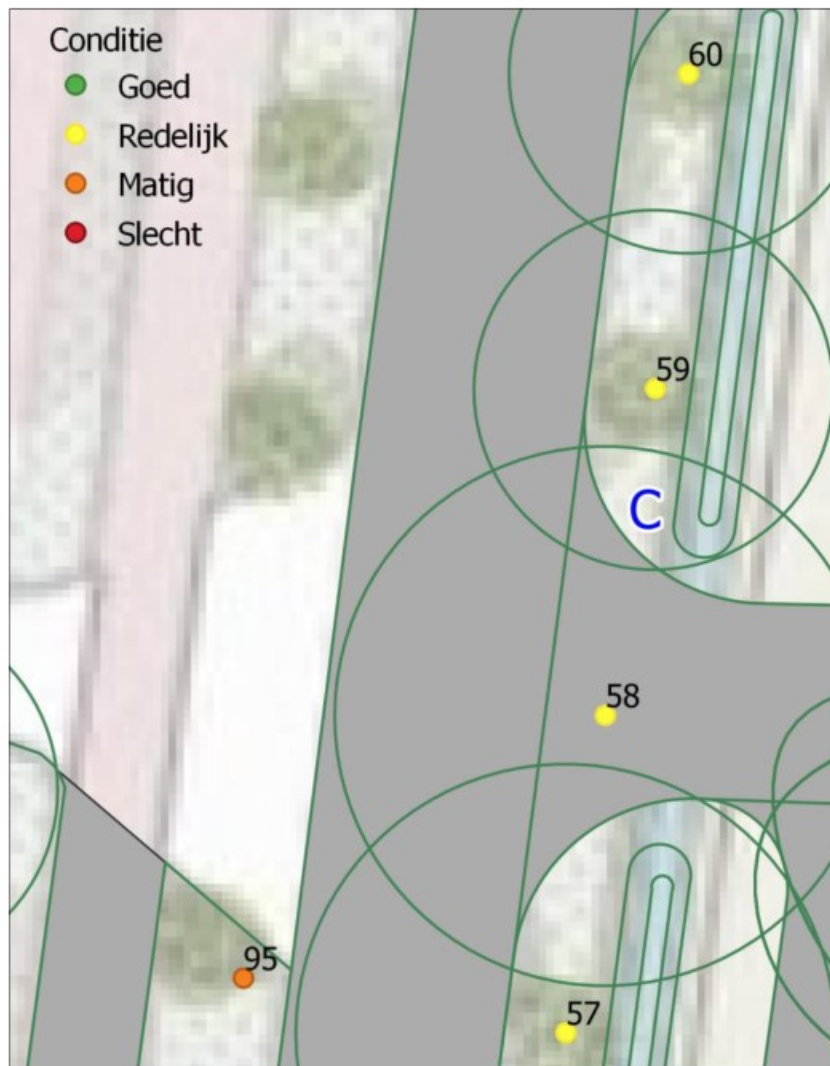
Afbeelding 3

De kortste afstand van de rand van de toekomstige weg tot boom 59 (de boom links op de foto) bedraagt circa 1 m. Bij boom 57 is dat ongeveer 2 m. Genoemde afstanden zijn de afstanden waar de aansluiting de bestaande weg raakt (zie afbeelding 3). Het grootste deel van de groeiplaats blijft intact, zoals de afbeelding laat zien.

- Advies: boom 58 verwijderen. Aansluiting zo smal mogelijk maken en exact tussen bomen 57 en 59 situeren.

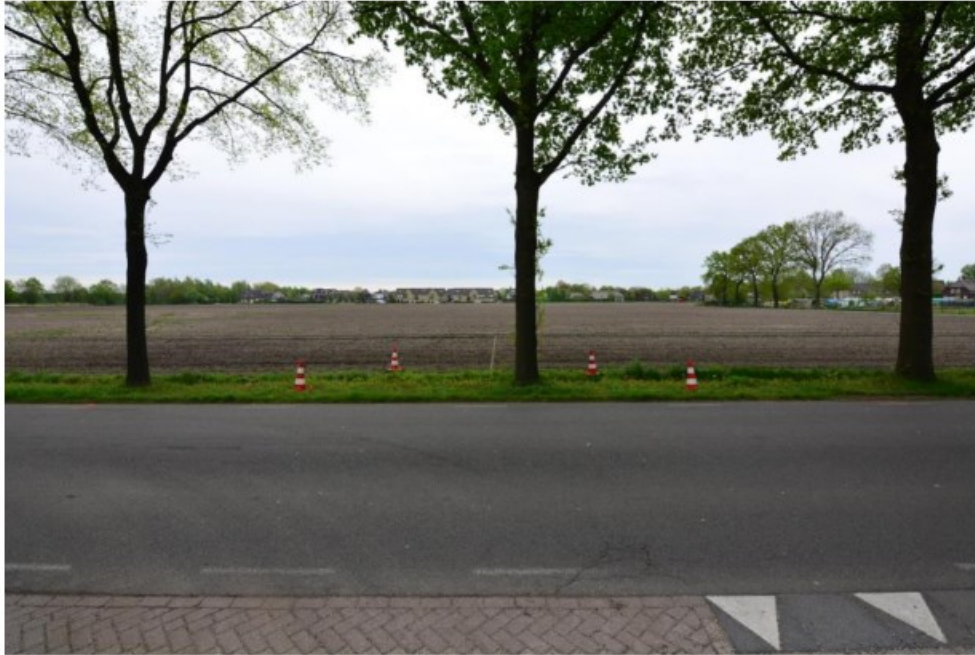
foto 3 Boom 58, middelste boom, op de aansluiting

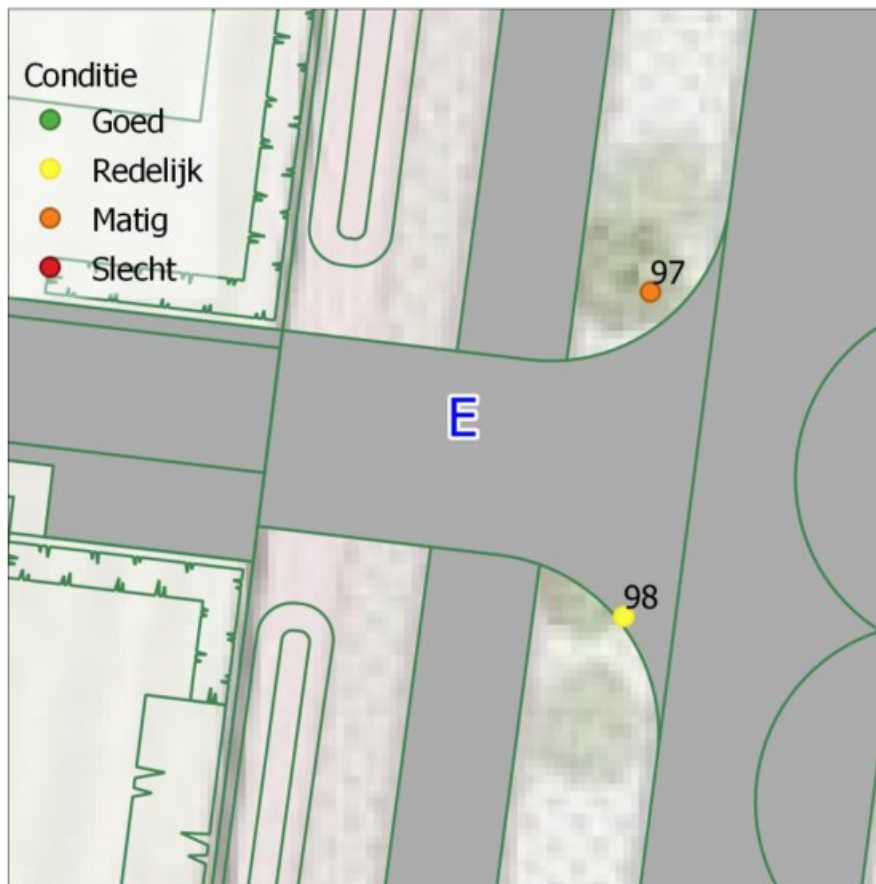
Afbeelding 4

Volgens het aangeleverde ontwerp stonden geen bomen bij aansluiting E. In werkelijkheid staan die er wel. [REDACTED] had dit reeds aangegeven, reden om ook deze bomen in het project te betrekken.

De afstand van de rand van de toekomstige weg tot boom 97 (de boom rechts op de foto) bedraagt circa 1 m. Boom 98 staat op de rand van de geplande aansluiting.

- Advies: schuiven met de aansluiting, waarbij boom 98 een ruime groeiplaats behoud. Boom 97 verwijderen op basis van de mindere conditie en toekomstverwachting. Bijkomend (verkeerskundig) aspect bij de keuze voor verwijderen van boom 97 is de ongehinderde zichtlijn die ontstaat na verwijdering.

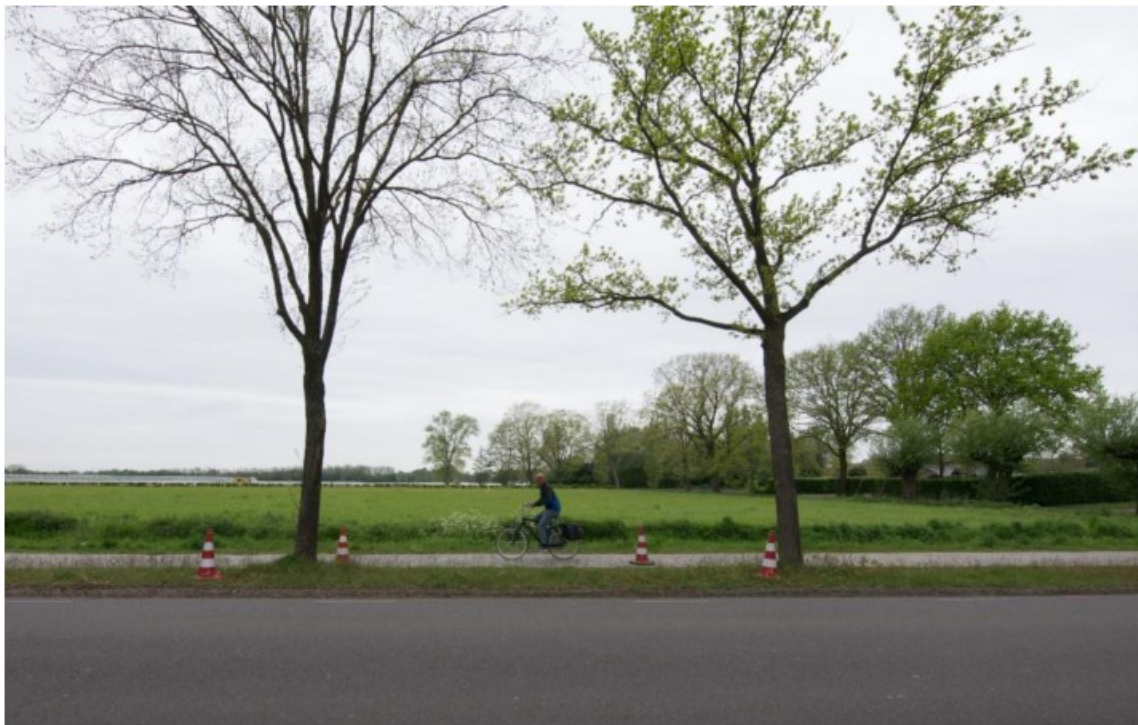
foto 4 Bomen staan dicht bij de aansluiting

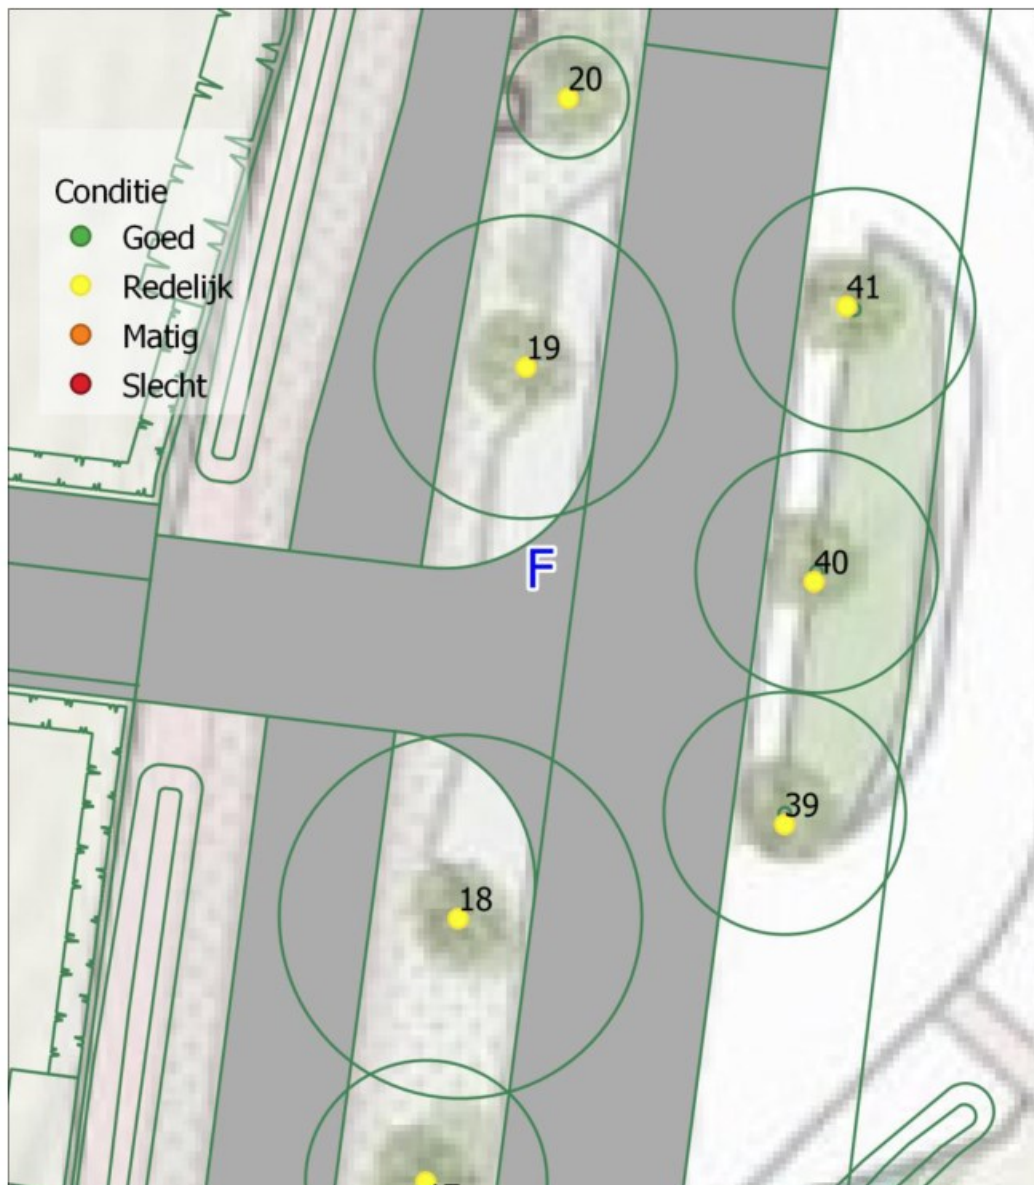
Afbeelding 5

De afstand van de rand van de toekomstige weg tot boom 18 (de boom links op de foto) bedraagt circa 2 m. Boom 19 (rechts) staat op circa 2,5 m vanaf geplande aansluiting. Ter plaatse ligt reeds een klinkerverharding (zie foto hierboven).

- Advies: Ook hier is genoemde kortste afstand vooral het punt waar de aansluiting de bestaande weg raakt; de groeiplaats blijft nagenoeg ongewijzigd, mede vanwege de reeds verharde omstandigheden. Het advies beperkt zich hier tot het zo smal mogelijk houden van de aansluiting ter bescherming van de groeiplaatsen.

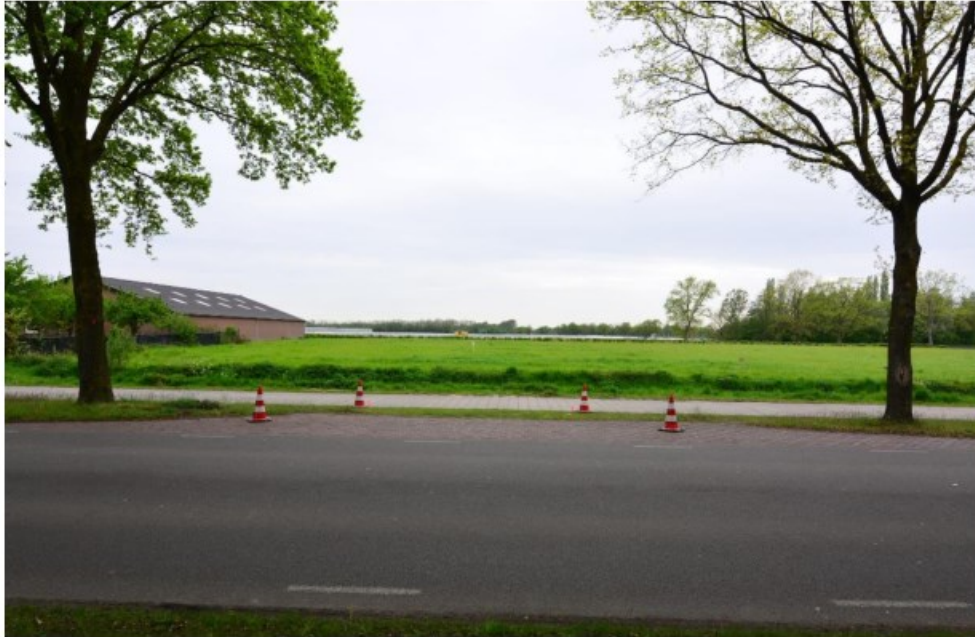
foto 5 Deels reeds een klinkerverharding aanwezig

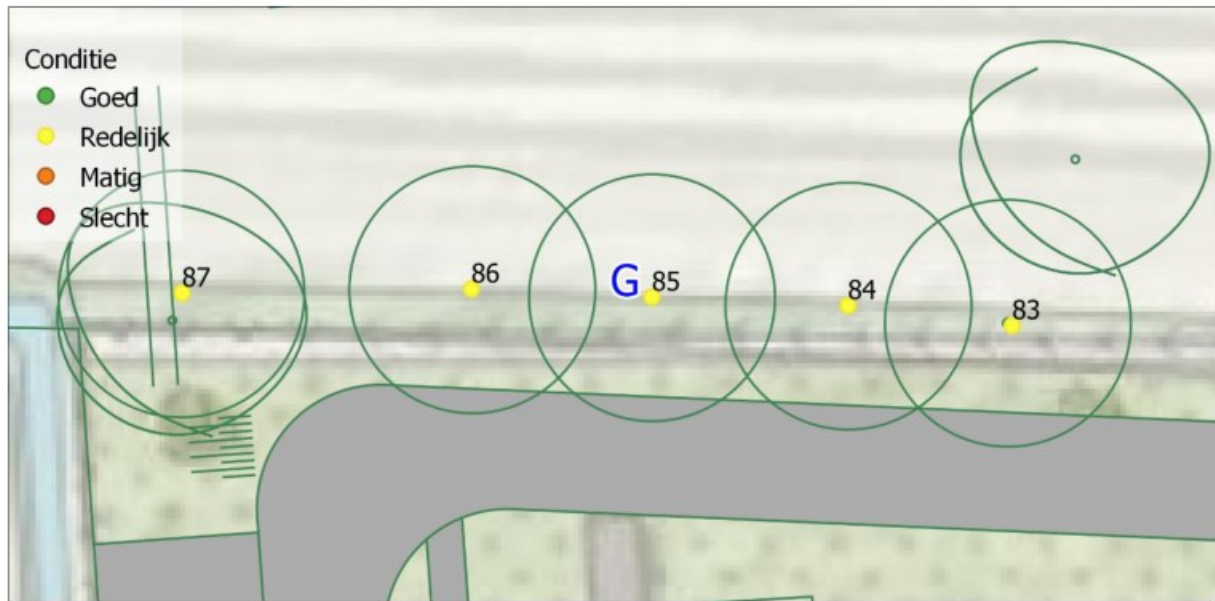
Afbeelding 6

De afstand van de rand van de toekomstige weg tot de bomenrij bedraagt circa 3,50 m.

- Advies: De geplande weg, inclusief de fundering/ontgraving daarvan, dient op zijn minst 3,5 m vanaf de waardevolle groep eiken verwijderd te blijven (zie tevens proefkuil 2). Versmallen en/of verleggen is hier de meest voor de hand liggende oplossing voor het duurzaam behouden van de bomen.

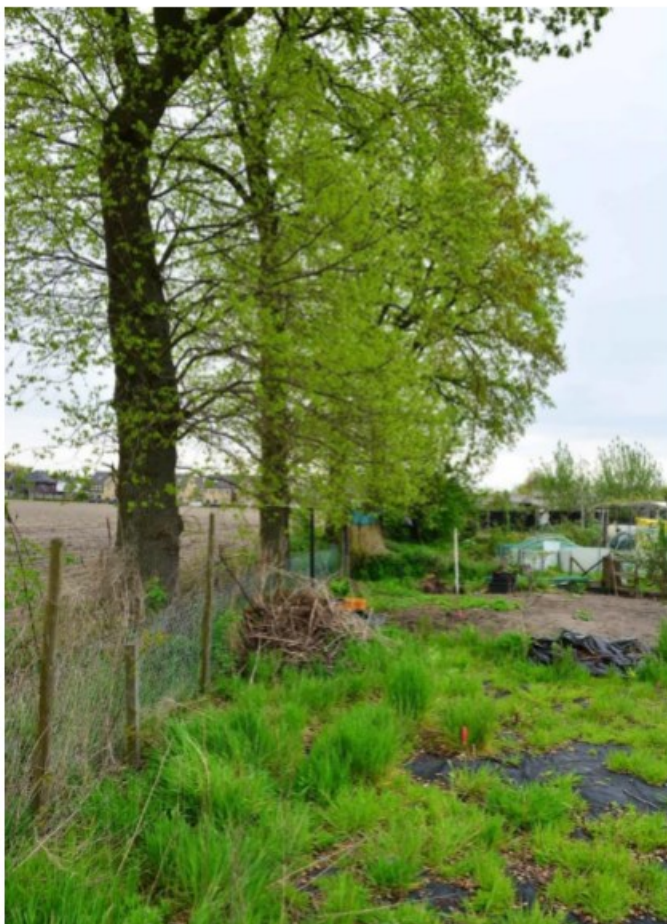
foto 6 De oudste bomen binnen het project is een rij van vijf eiken

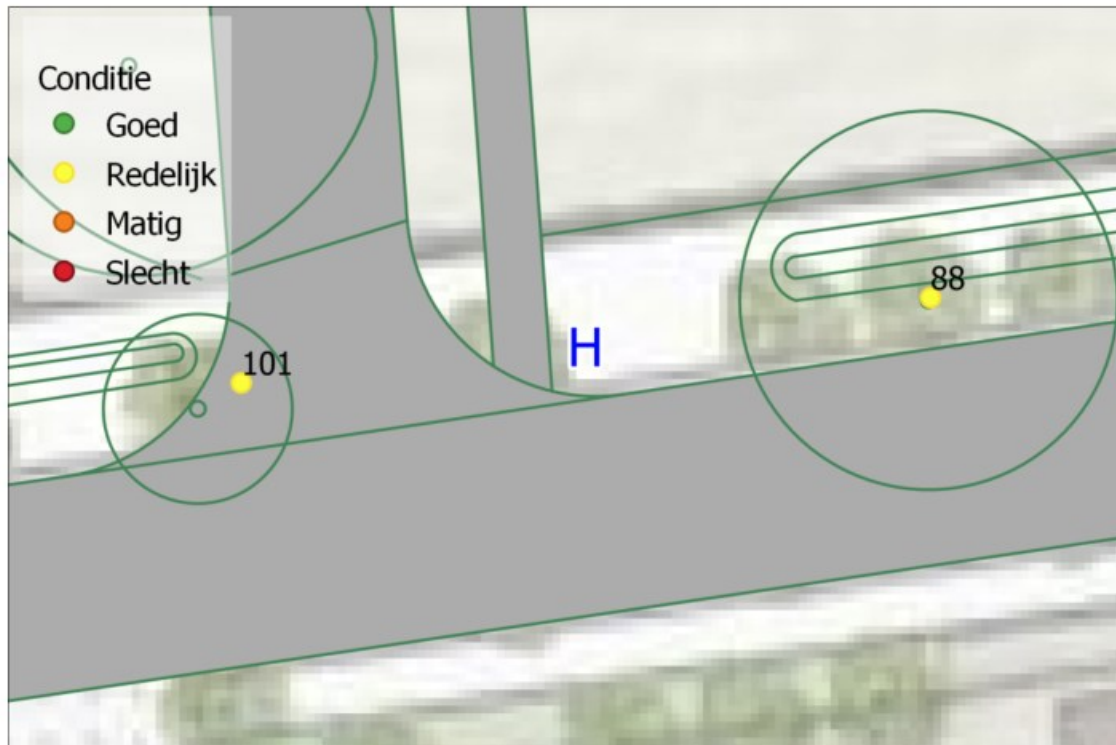
Afbeelding 7

Boom 101 is de enige boom waarop de aansluiting invloed heeft: zij staat midden op de weg.

- Advies: Het wegtracé is vastgesteld zoals weergegeven op afbeelding 12. Boom 101 verwijderen.

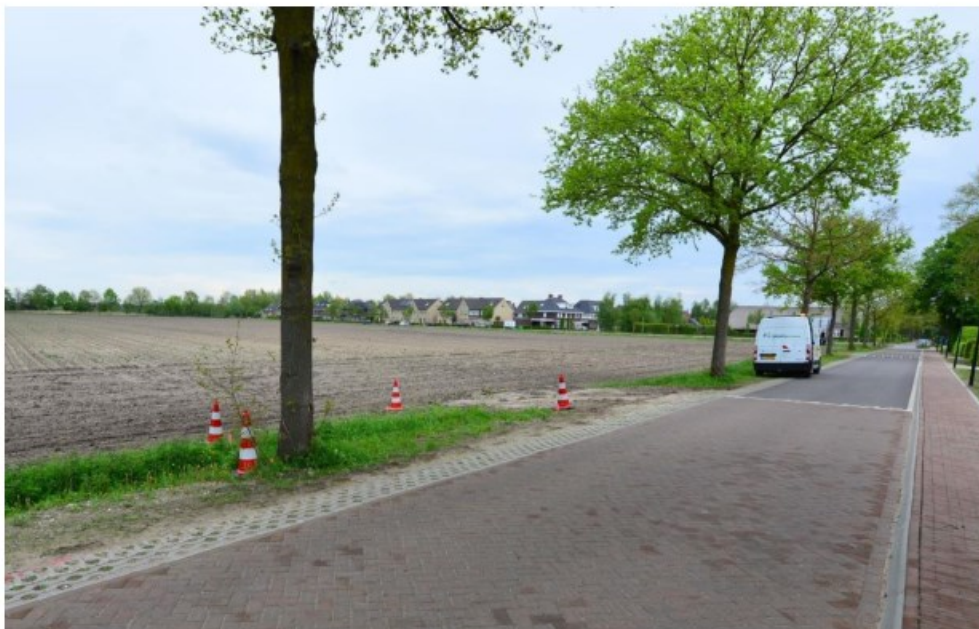
foto 7 Boom 101, midden op de nieuwe aansluiting

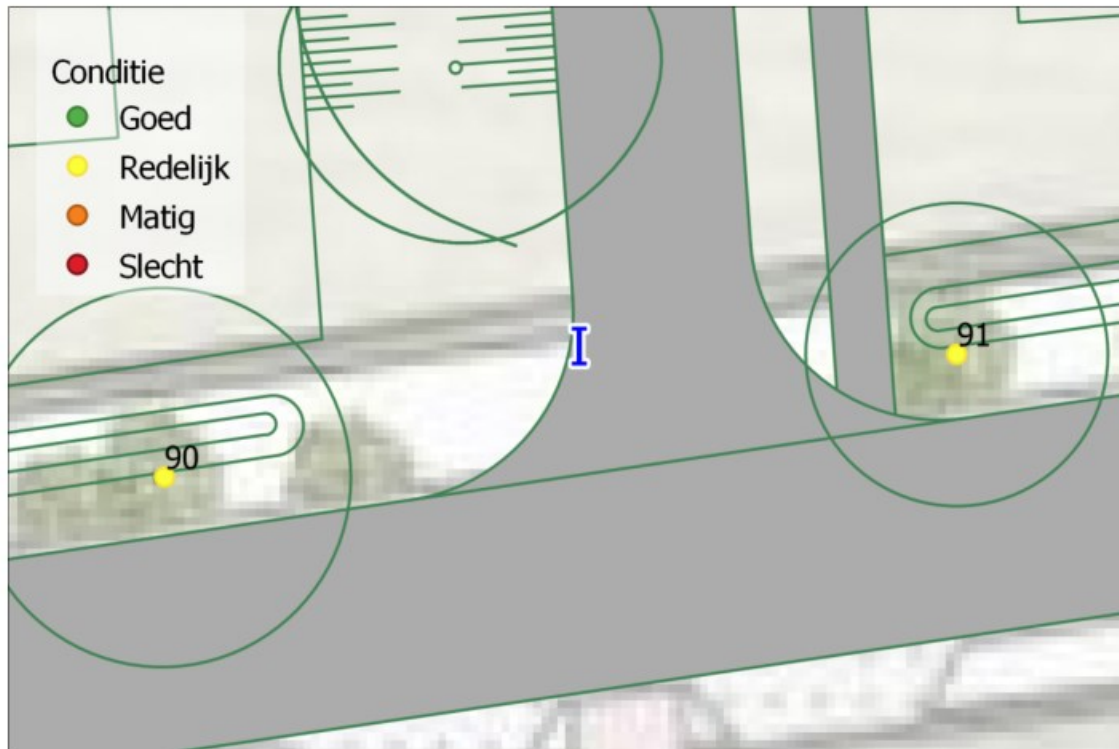
Afbeelding 8

De afstand van de rand van de toekomstige weg tot boom 91 (de boom rechts op de foto) bedraagt circa 1,25 m.

- Advies: Indien er geen mogelijkheden zijn het pad voor voetgangers en/of fietsers te verschuiven binnen het profiel dan wordt geadviseerd boom 91 te verwijderen. Voor duurzaam behoud is een afstand van minimaal 3 m nodig.

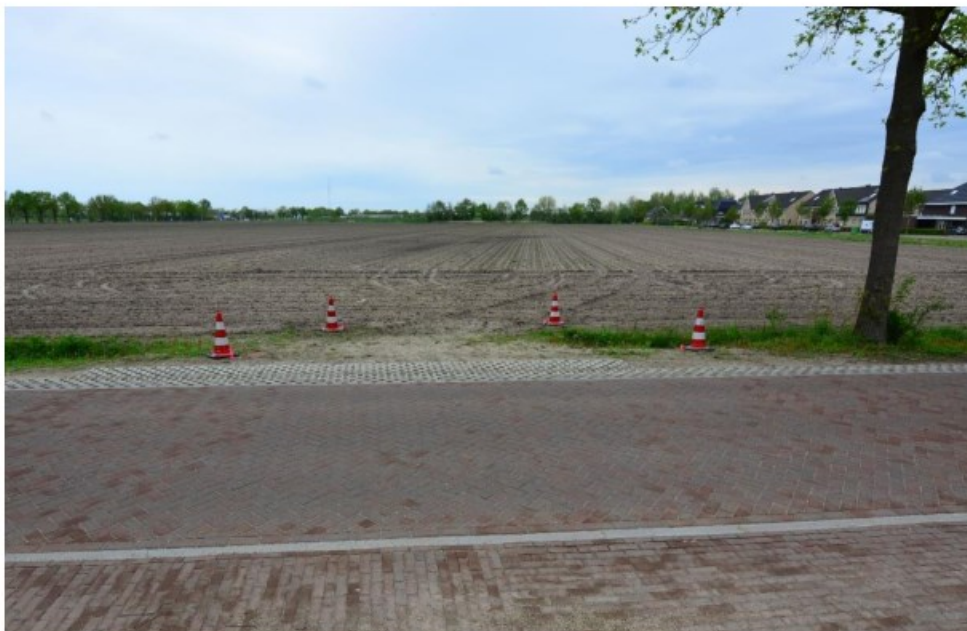
foto 8 Met de blik op de locatie van onder andere de toekomstige moestuinen

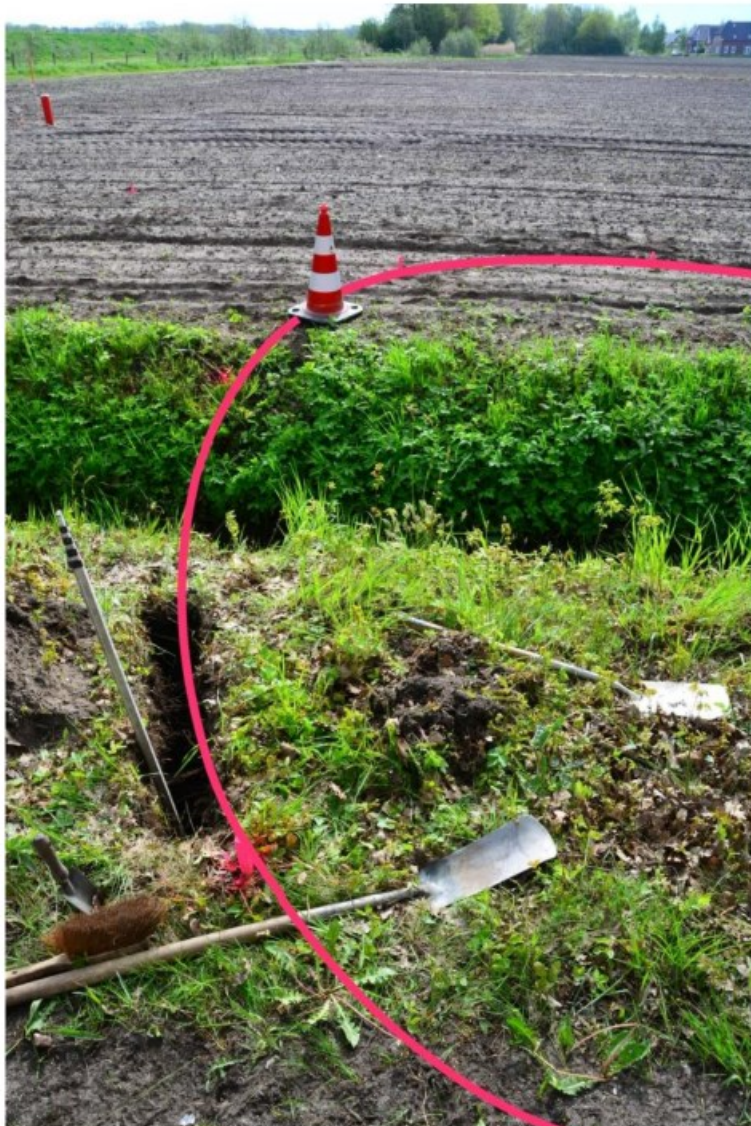
foto 9 Situatie bij kuil 1

De afstand tussen de stam van boom 79 tot aan de kuil bedraagt 2,75 m. De bovenste 30 cm van de bodem is matig intensief beworteld, met vooral fijne (\varnothing 0-2 mm) en matig grove (\varnothing 2-5 mm) wortels. Tussen 30 cm beneden het maaiveld en de diepte van de kuil (80 cm) groeien vooral matig grove en grove wortels. De grove wortels hebben een diameter tussen 1,5 en 3 cm. In aantal zijn dit er zeker acht. De lengte van de kuil 'op de rand van de nieuwe weg' is uiteindelijk 1 m.

- *Binnen drie meter vanaf de stam van de boom is 'verboden gebied'. Uiteraard is van belang dat de verdere groeiplaatsen en de overige wortels van de bomen volledig intact blijven.*

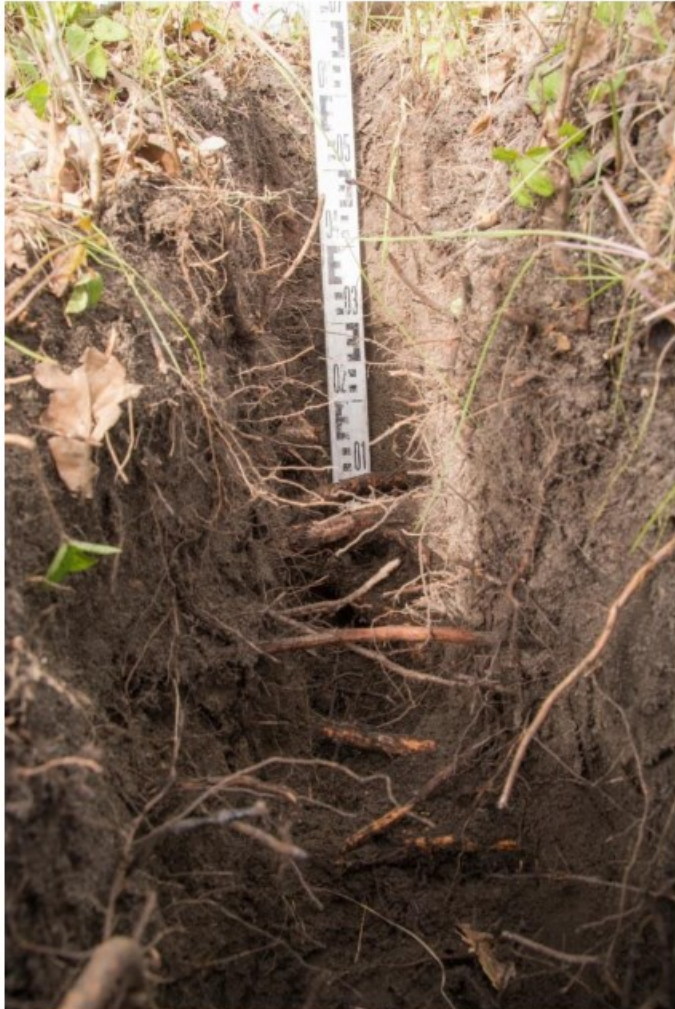
foto 10 Beworteling in kuil 1

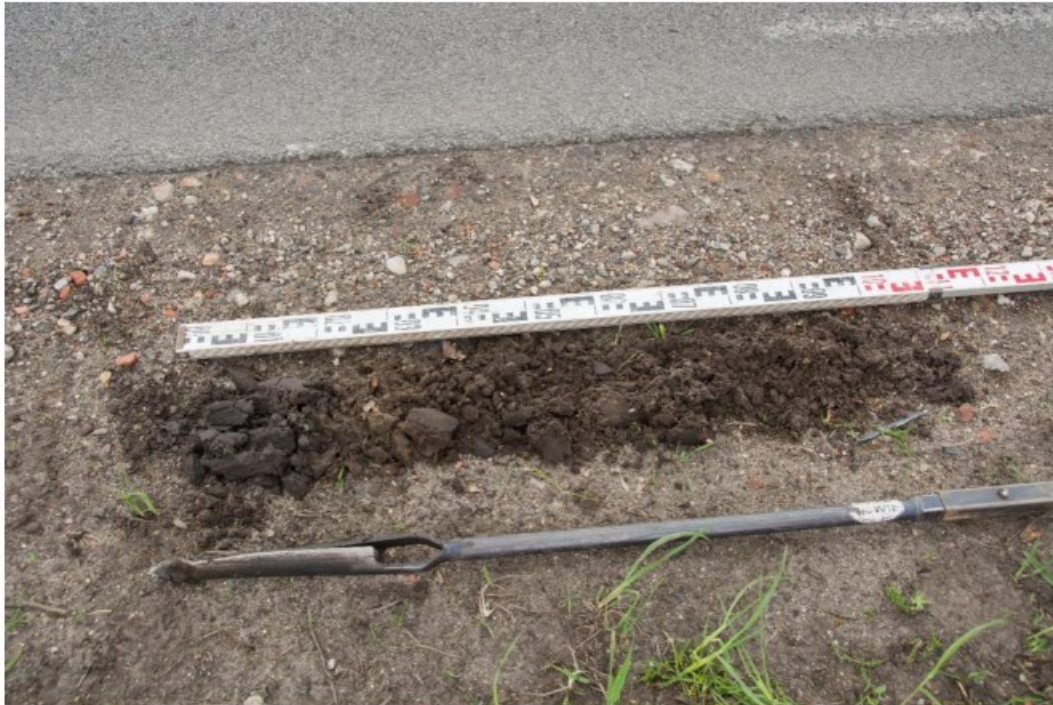
In de bodem is geen sprake van een duidelijke lagenverdeling. De bovenste 70 cm bestaat uit zand met een geschat percentage aan organisch materiaal van 5 tot 8 (zeer humeus). In de zone tussen 70 en 90 is sprake van lemig zand, met oranjeachtige vlekken. Die vlekken zijn een indicatie van een bij tijd en wijlen vochtverzadigde bodem, waarin bij droogvalling zuurstof toetreedt. Hierdoor gaan de ijzerdeeltjes roesten. Verder naar beneden, tussen 90 en 110 cm beneden het maaiveld bestaat de bodem uit zandige leem.

foto 11 Grondboring nabij aansluiting A

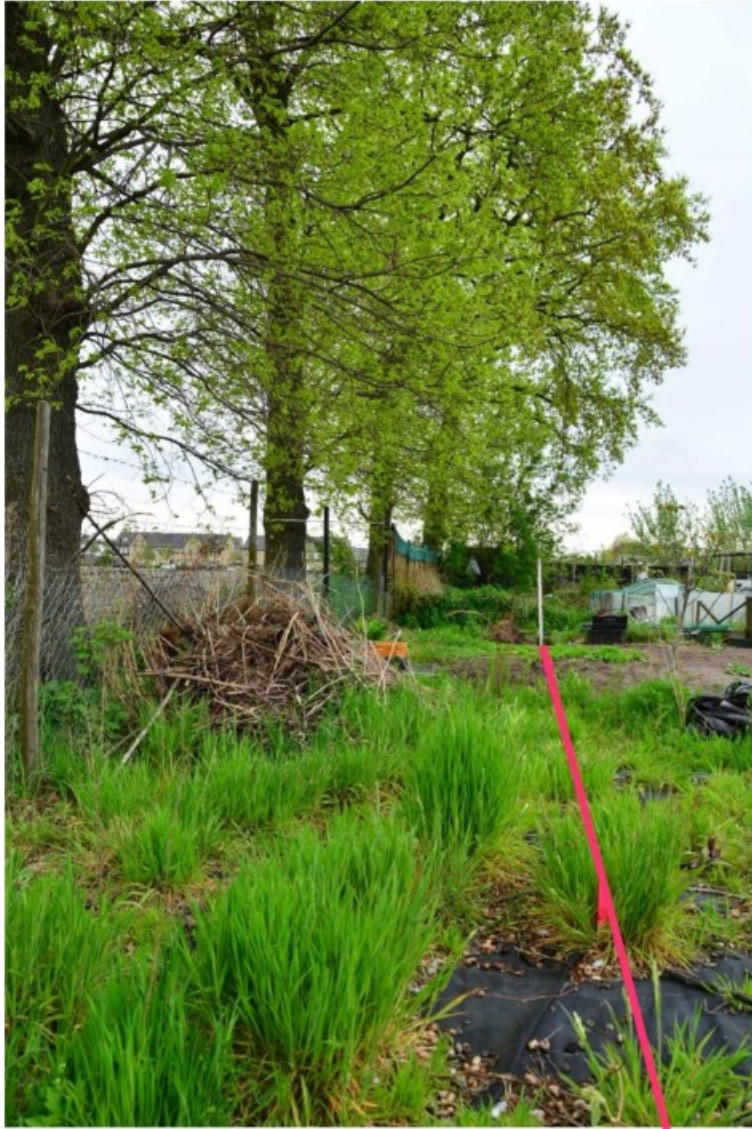
foto 12 De weg komt parallel aan de bomenrij

De kuil is op 3,5 meter van boomnummer 85 gegraven, omdat op deze locatie de rand van de rijbaan is gepland. De uiteindelijke diepte van de kuil bedraagt 80 cm. Op 40 cm beneden het maaiveld bevindt zich een scherpe overgang naar wit gekleurd zand. Dit overigens vochtig aanvoelende, wit gekleurde zand heeft een zeer variabele opbouw met zowel leem als uiterst grof zand. Tussen 50 en 80 cm bevinden zich oranjeachtige vlekken in de bodem.

- *Vijf eiken bij huidige moestuinen: 3,5 m is minimale werkgrens aan zijde toekomstige weg*

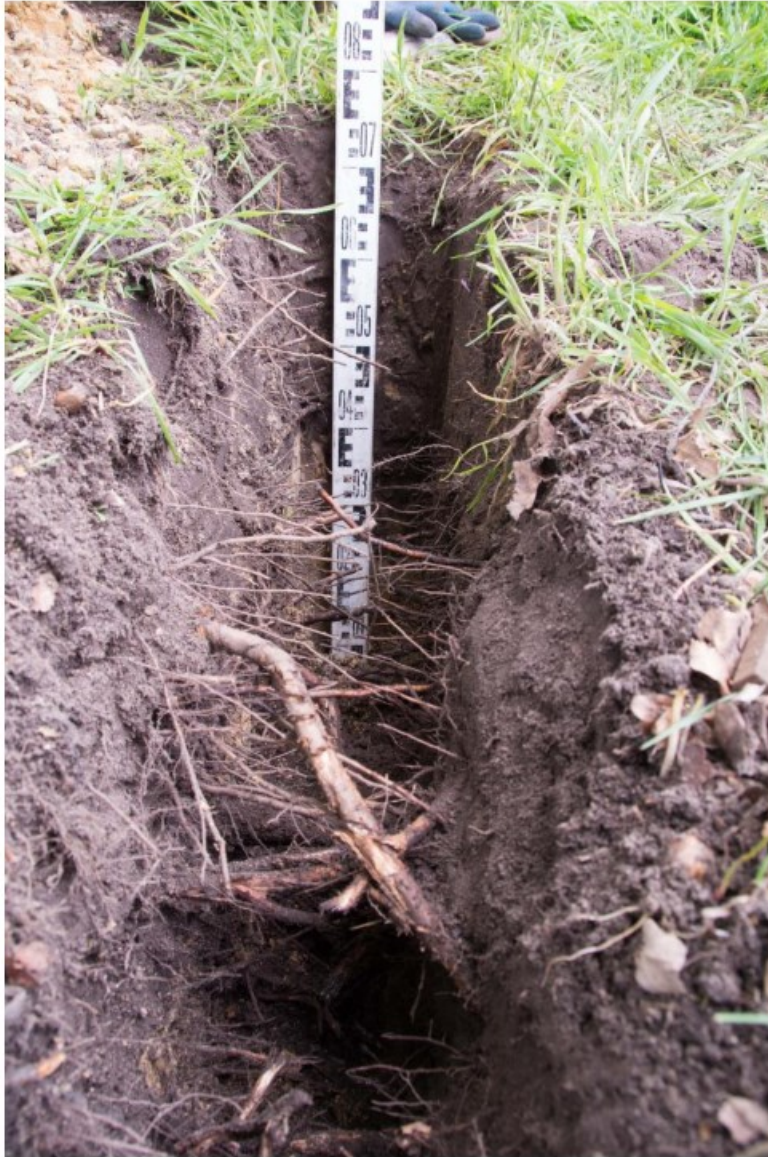
foto 13 Intensief beworteling aangetroffen op 3,5 m vanaf eiken

In de bovenste laag van 40 cm dikte groeit in intensieve hoeveelheid en redelijk goed verspreid beworteling van de eiken. Het gaat om fijne, matig grove en grove beworteling. De grove wortels hebben een diameter tot 4 cm.
