## **Patiowoningen Kannelustweg Aarle-Rixtel**

Groeiplaatsadvies Amerikaanse eik Chalet-Couvert

Projectnummer: PFBL.17.BP 072

Datum: 7 augustus 2017

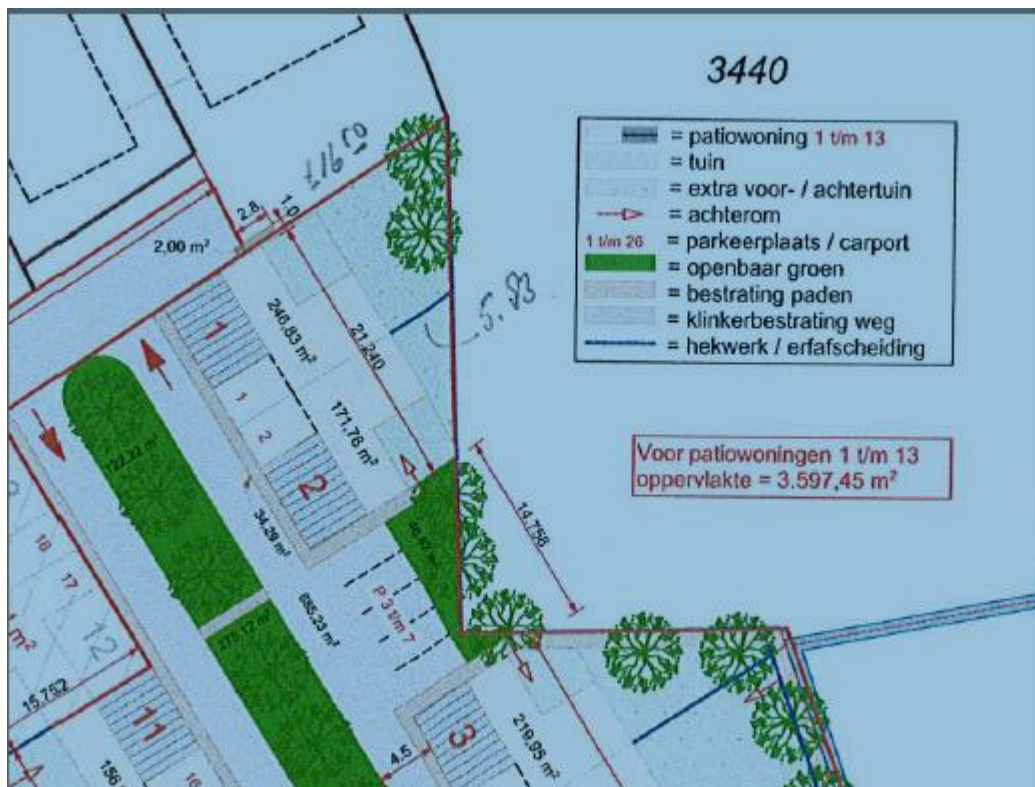
**Figuur 1: Tekening met maten**

Zoals de situatie tekening aangeeft is de achterzijde van de bouw op 16.50 en 5.83 meter afstand van de perceelgrens. Op woensdag 2 augustus zijn deze maten uitgezet door de heren Franssen en Van Polen. De boom staat nog ruim 2 meter achter het aanwezige hek. De conclusie is dat de achterzijde van de woningen op ca. 9 meter vanaf de Amerikaanse eik komt.

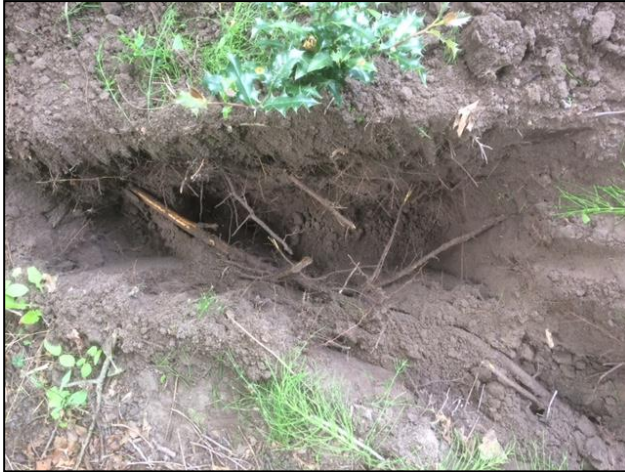
Op ca. 9 meter zijn een aantal proefsleuven gegraven om te beoordelen of er beworteling aanwezig is. Er zijn een aantal wortels aangetroffen (zie foto 2), ze worden van dun naar dik wat inhoudt dat het wortels van de notenboom zijn. Er is geen beworteling van de eik aangetroffen. Het grondwater zit op ca. 1.50 meter diepte. Het gaat hier om een humusrijke zandgrond. De boom heeft een ruime groeiplaats met voldoende doorwortelbare ruimte.

Foto 2: beworteling van de notenboom

De graafwerkzaamheden zullen tot een diepte van 70 cm gaan. Van wortel verlies voor de eik zal nagenoeg geen sprake zijn. Mochten er toch wortels aangetroffen worden dienen deze met een recht snijvlak afgeknipt of afgezaagd worden. Op deze manier zal het overgroeien van de wond maximaal zijn, en geven de wonden minimale kans op intrede van schimmels.

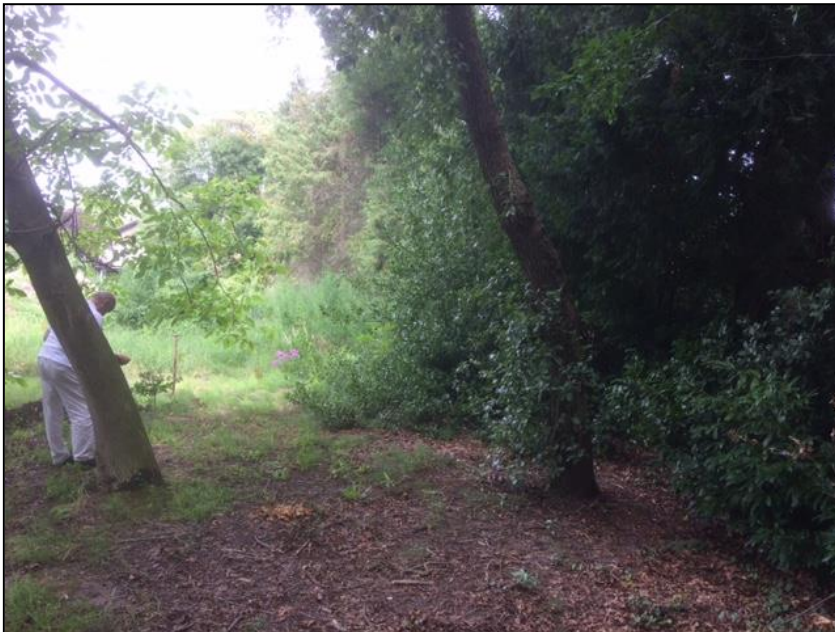
**Foto 3: uitzetten en maken proefsleuven**
