Asbestinventarisatie rapport conform certificatieschema asbestinventarisatie en asbestverwijdering

Projectnummer : 19-6074EJ.33
Bouwwerk / object : Voormalige autogarage
Locatie : Groenstraat 33
6074EJ Melick
Datum van uitvoering : 4 februari 2019
Datum rapportage : 12 februari 2019

Er is in opdracht van H&S Adviseurs een inventarisatie uitgevoerd voor de sloop van een voormalige autogarage aan de Groenstraat 33 te Melick.

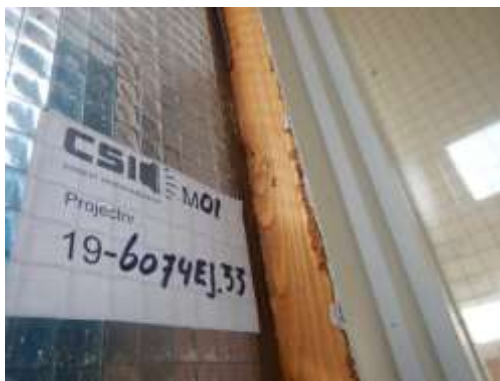
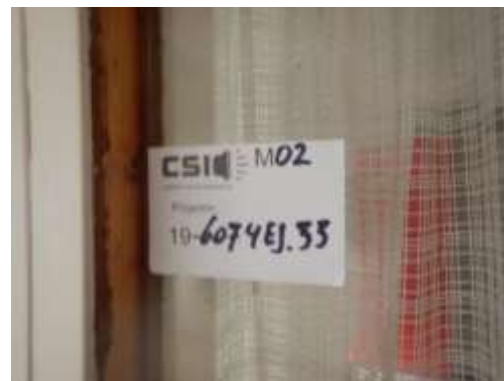
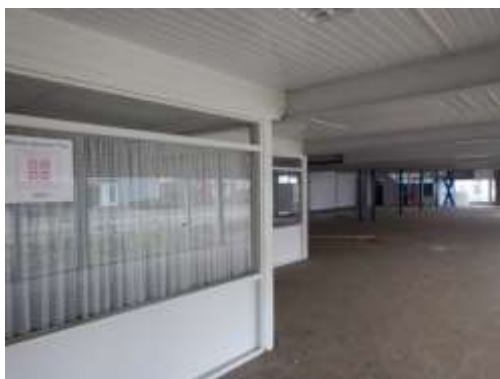
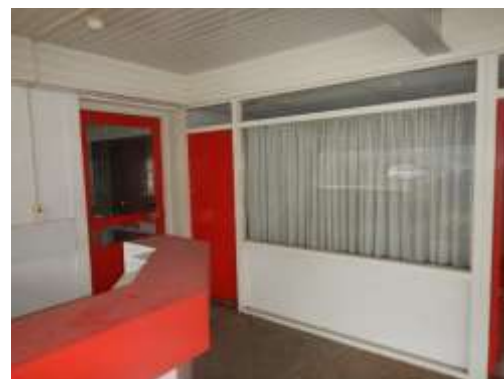
Bron nr. 1		Monster Nr.	M01+M02
Toepassing	Beglazingskit		
Locatie	Binnenkozijnen		
Hoeveelheid	151 m ¹	Beschadiging	Niet
Bevestiging	Gekit	Verwerking	Niet
Binding	Hechtgebonden	Risicoklasse	2 of 1
Verwijdering	Binnensanering		Zie SMART
Analyseresultaat	Chrysotiel 0,1-2%	Analyse nr.	STL.130918
Bereikbaarheid	Matig. De kit is gebruikt om het glas vast te zetten in de houten binnenkozijnen.		
Opmerkingen	<p>Er zijn 2 materiaal monsters genomen van de beglazingskit binnen (M01 en M02). Het gaat om de kozijnen van de showroom en kantoren zoals aangegeven op tekening.</p> <p>Indien de kozijnen als geheel verwijderd worden zonder beschadiging en/of breuk van het asbesthoudende materiaal dan kan deze toepassing met een risicoklasse 1 sanering worden verwijderd.</p>		
Aanbevelingen	Geen direct risico, bron verwijderen voorafgaand aan renovatie en/of sloop.

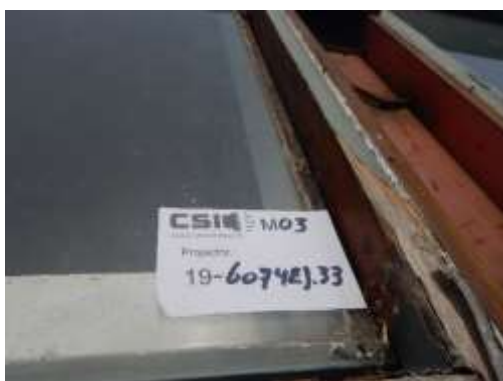
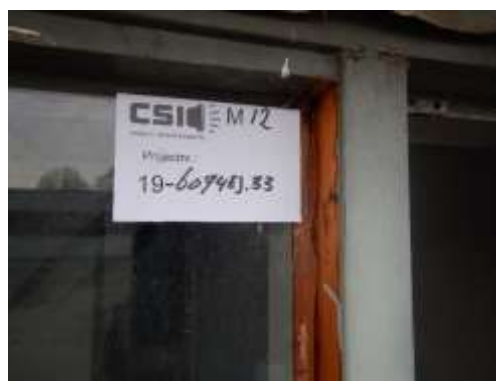
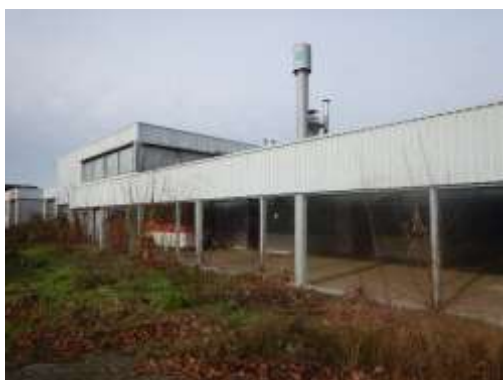
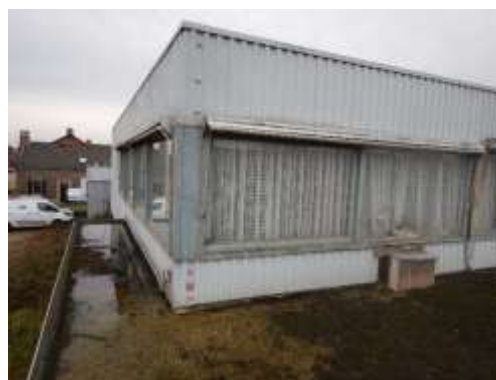
Bron nr. 2		Monster Nr.	M03+M12
Toepassing	Beglazingskit		
Locatie	Buitenkozijnen		
Hoeveelheid	312 m ¹	Beschadiging	Licht
Bevestiging	Gekit	Verwerking	Licht
Binding	Hechtgebonden	Risicoklasse	2 of 1
Verwijdering	Buitensanering		Zie SMART
Analyseresultaat	Chrysotiel 0,1-2%	Analyse nr.	STL.130918
Bereikbaarheid	Matig. De kit is gebruikt om het glas vast te zetten in de houten buitenkozijnen.		
Opmerkingen	<p>Er zijn 2 materiaal monsters genomen van de beglazingskit buiten(M03 en M12). Het gaat om de kozijnen van de showroom en op de 1e verdieping zoals aangegeven op tekening.</p> <p>Indien de kozijnen als geheel verwijderd worden zonder beschadiging en/of breuk van het asbesthoudende materiaal dan kan deze toepassing met een risicoklasse 1 sanering worden verwijderd.</p>		
Aanbevelingen	Geen direct risico, bron verwijderen voorafgaand aan renovatie en/of sloop.

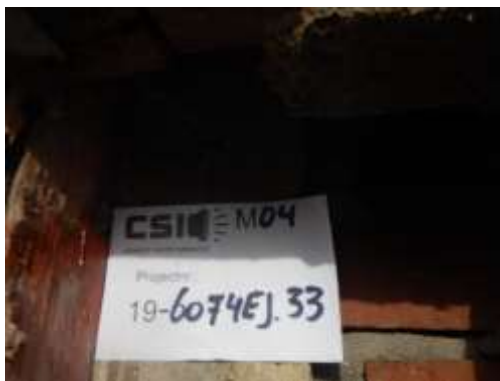
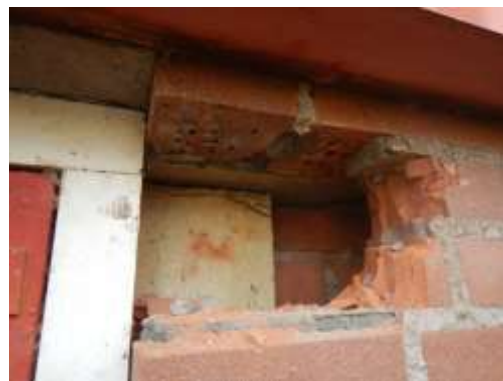
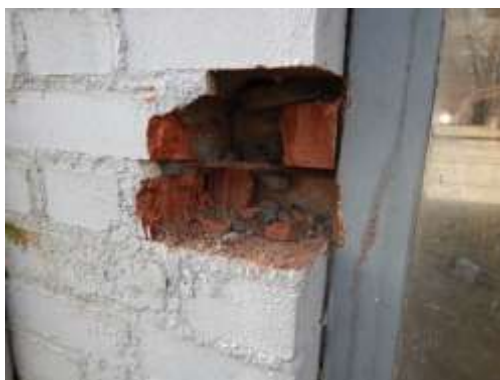
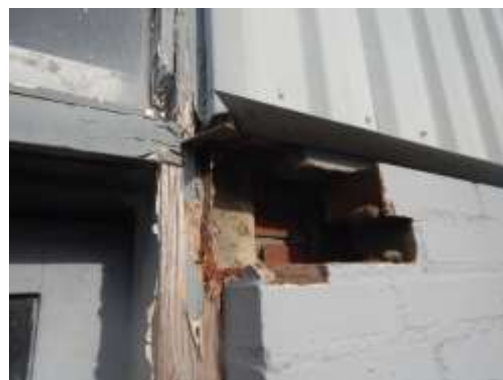
Bron nr. 3		Monster Nr.	Mo4
Toepassing	Vlakke plaat		
Locatie	Spouwstrook showroom		
Hoeveelheid	15 m ¹	Beschadiging	Niet
Bevestiging	Ingemetseld	Verwerking	Niet
Binding	Hechtgebonden	Risicoklasse	2
Verwijdering	Buitensanering		Zie SMART
Analyseresultaat	Chrysotiel 2-5%	Analyse nr.	STL.130918
Bereikbaarheid	Slecht. De spouwstroken zijn volledig ingemetseld in de spouwmuur.		
Opmerkingen	De spouwstroken zijn toegepast als vochtkering bij de stijlen van de kozijnen. Bij het kozijn van de autolift is de vlakke plaat ook toegepast als verloren bekisting van de betonlatei.		
Aanbevelingen	Geen direct risico, bron verwijderen voorafgaand aan renovatie en/of sloop.

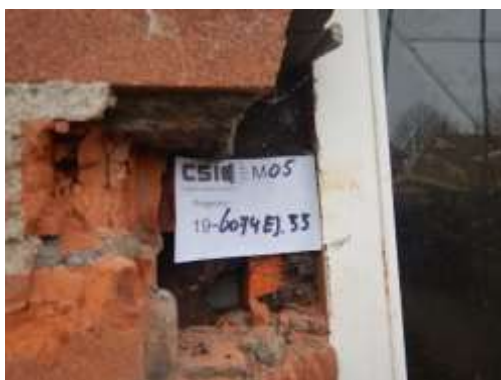
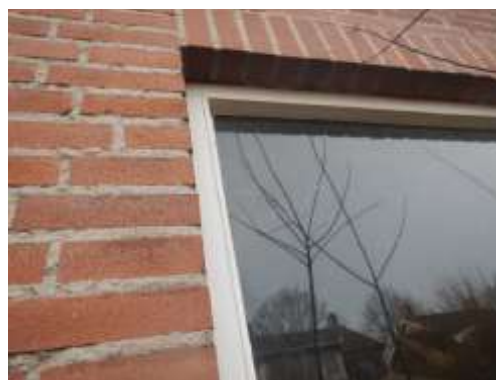
Bron nr. 4		Monster Nr.	M05
Toepassing	Lodorite		
Locatie	Spouwstrook werkplaats		
Hoeveelheid	6 m ¹	Beschadiging	N.v.t.
Bevestiging	Ingemetseld	Verwering	N.v.t.
Binding	N.v.t.	Risicoklasse	N.v.t.
Verwijdering	N.v.t.		
Analyseresultaat	N.a < 0,1%	Analyse nr.	STL.130918
Bereikbaarheid	N.v.t..		
Opmerkingen	Lodorite is aangetroffen bij het kozijn van de werkplaats.		
Aanbevelingen	N.v.t.

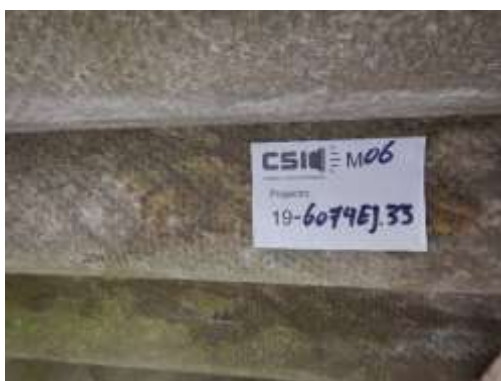
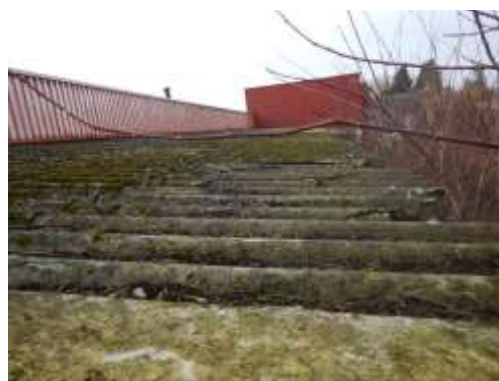
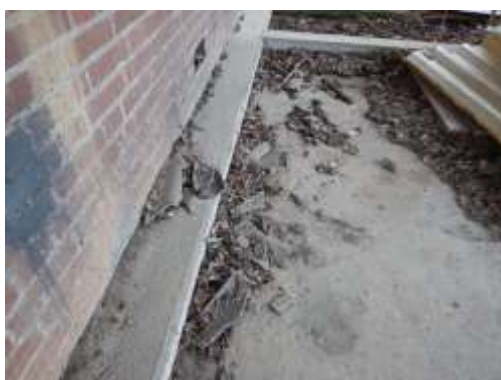
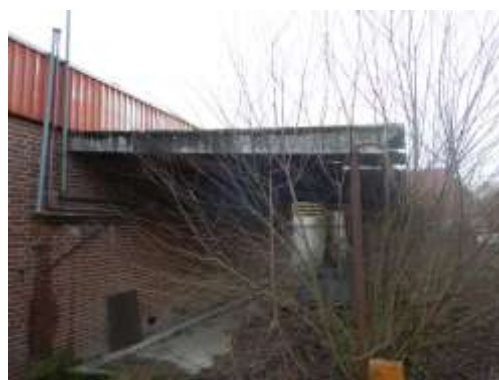
Bron nr. 5		Monster Nr.	Mo6
Toepassing	Golfplaat incl. vormstukken		
Locatie	Dak afdak		
Hoeveelheid	49 m ²	Beschadiging	Licht
Bevestiging	Geschroefd	Verwerking	Licht
Binding	Hechtgebonden	Risicoklasse	2
Verwijdering	Buitensanering		Zie SMART
Analyseresultaat	Chrysotiel 10-15%	Analyse nr.	STL.130918
Bereikbaarheid	Goed. Het afdak is tegen de achtergevel aangebouwd en te bereiken via een poort aan de achterzijde.		
Opmerkingen	Het dak is licht beschadigd en onder het afdak ligt ca. 1 m ² restanten golfplaat. Wij adviseren om deze restanten gelijktijdig met de sanering van het dak te laten verwijderen.		
Aanbevelingen	Geen direct risico echter wel een verhoogd risico op beschadiging, sanering op korte termijn aanbevolen.

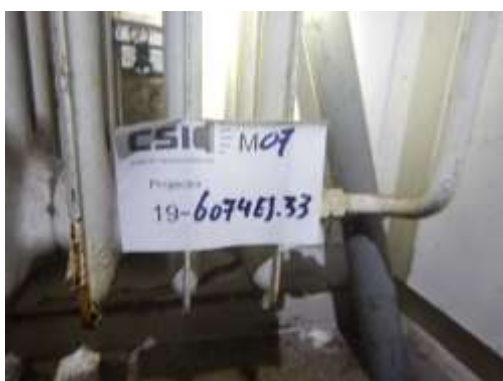
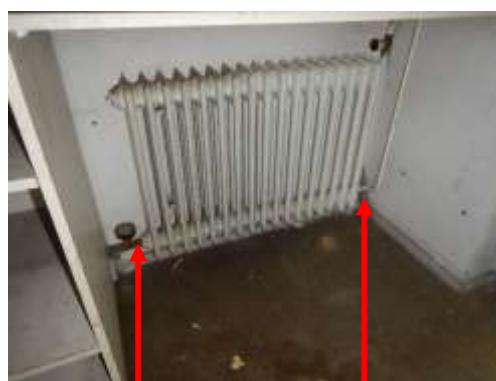
Bron nr. 6		Monster Nr.	Mo7
Toepassing	Pakking		
Locatie	Radiator kantoor		
Hoeveelheid	4 stuks	Beschadiging	Niet
Bevestiging	Geklemd	Verwerking	Niet
Binding	Niet-hechtgebonden	Risicoklasse	1
Verwijdering	Binnensanering		Zie SMART
Analyseresultaat	Chrysotiel 30-60%	Analyse nr.	STL.130918
Bereikbaarheid	Goed. Het betreft 1 stuks radiator in het kantoor op de begane grond.		
Opmerkingen	De radiator heeft 4 stuks pakkingen. De toepassing kan als geheel worden verwijderd waarbij geen bewerkingen aan het asbesthoudende materiaal nodig zijn.		
Aanbevelingen	Geen direct risico, bron verwijderen voorafgaand aan renovatie en/of sloop.

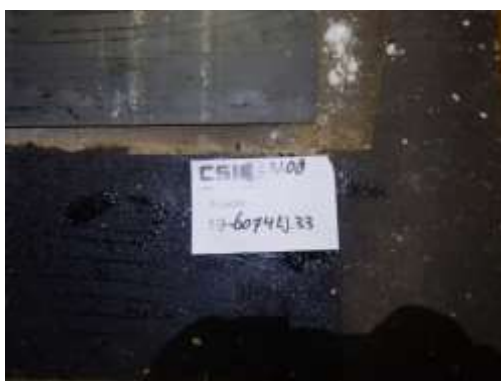
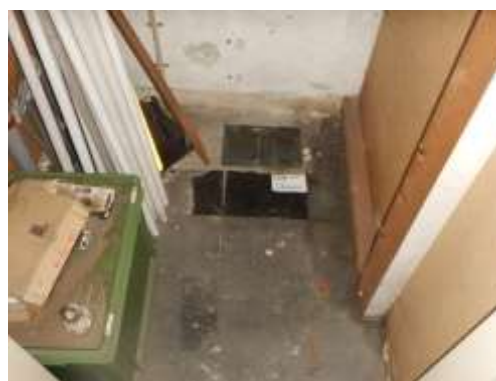
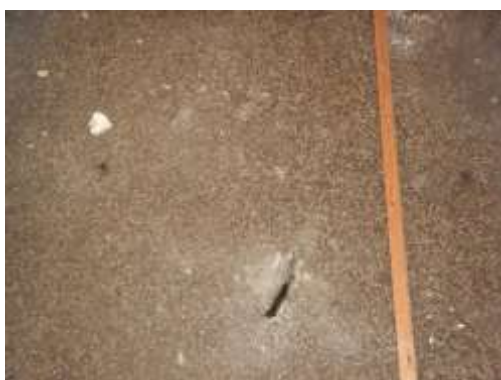
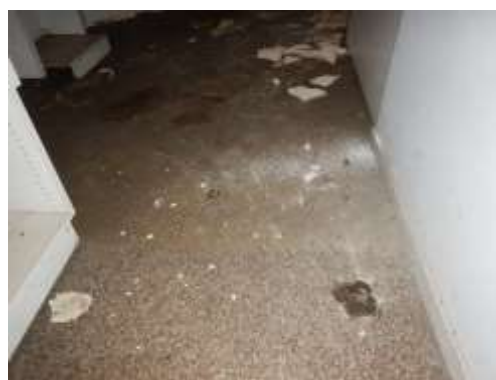
Bron nr. 7		Monster Nr.	Mo8
Toepassing	Colovynyl met lijmlaag		
Locatie	Kantoor		
Hoeveelheid	27 m ²	Beschadiging	Licht
Bevestiging	Gelijmd	Verwerking	Niet
Binding	Hechtgebonden	Risicoklasse	2
Verwijdering	Binnensanering		Zie SMART
Analyseresultaat	Chrysotiel 2-5%	Analyse nr.	STL.130918
Bereikbaarheid	Slecht. De colovynyl met lijmlaag is aangebracht op betonvloer en hierover zijn andere vloerafwerkingen aangebracht.		
Opmerkingen	Colovynyl: 0,1-2% chrysotiel. Zwarte lijmlaag: 2-5% chrysotiel. Wij adviseren om de bovenliggende vloerafwerking (korrelvloer) ook onder asbestcondities te verwijderen.		
Aanbevelingen	Geen direct risico, bron verwijderen voorafgaand aan renovatie en/of sloop.

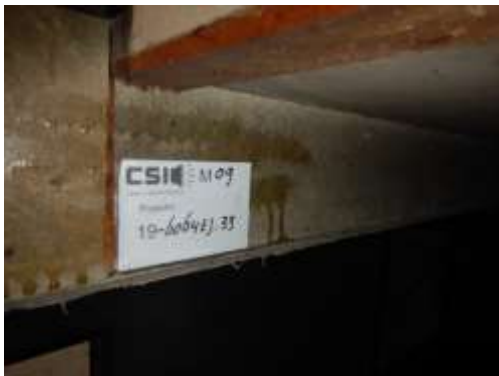
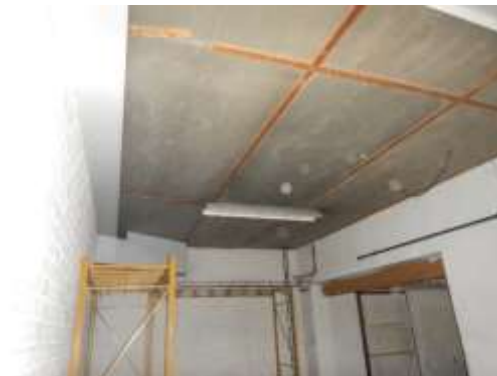
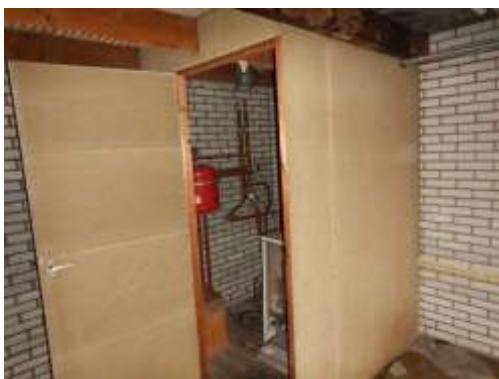
Bron nr. 8		Monster Nr.	M09
Toepassing	Vlakke plaat		
Locatie	Tussenruimte en cv-kast 1e verdieping		
Hoeveelheid	36 m ²	Beschadiging	Niet
Bevestiging	Gespijkerd	Verwerking	Niet
Binding	Hechtgebonden	Risicoklasse	2
Verwijdering	Binnensanering		Zie SMART
Analyseresultaat	Chrysotiel 2-5%	Analyse nr.	STL.130918
Bereikbaarheid	Goed. Het betreft een plafond op de begane grond en de wanden van de cv-kast op de 1e verdieping.		
Opmerkingen	Plafond tussenruimte: ca. 30,5 m ² Wanden cv-kast 1e verdieping: ca. 5,5 m ²		
Aanbevelingen	Geen direct risico, bron verwijderen voorafgaand aan renovatie en/of sloop.

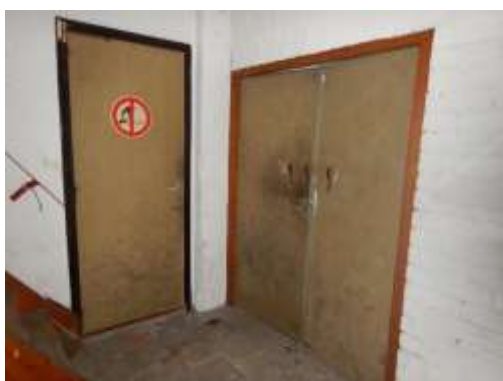
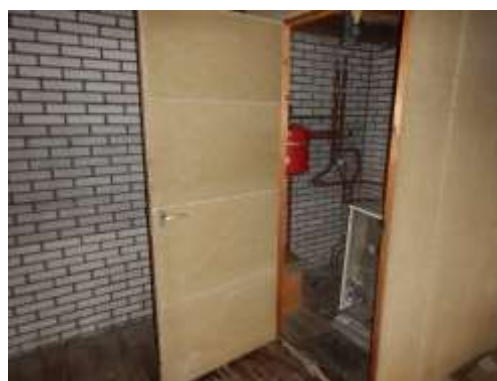
Bron nr. 9		Monster Nr.	Mog
Toepassing	Vlakke plaat		
Locatie	Deuren tussenruimte en cv-kast 1e verdieping		
Hoeveelheid	6,4 m ²	Beschadiging	Niet
Bevestiging	Gespijkerd en geschroefd	Verwerking	Niet
Binding	Hechtgebonden	Risicoklasse	1
Verwijdering	Binnensanering		Zie SMART
Analyseresultaat	Chrysotiel 2-5%	Analyse nr.	STL.130918
Bereikbaarheid	Goed. Het betreft 4 stuks deuren, waarvan 3 op de begane grond en 1 op de 1e verdieping.		
Opmerkingen	De vlakke plaat is aangebracht op de houten deuren en de deuren hangen in scharnieren. De toepassing wordt als geheel verwijderd waarbij geen bewerkingen aan het asbesthoudende materiaal nodig zijn.		
Aanbevelingen	Geen direct risico, bron verwijderen voorafgaand aan renovatie en/of sloop.

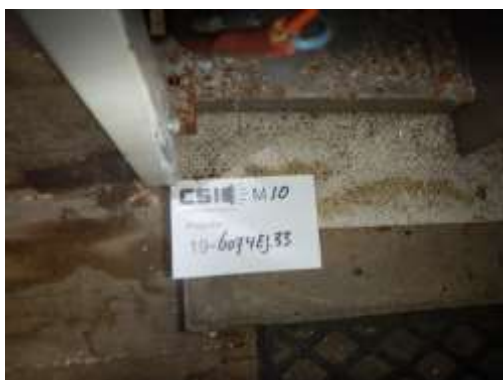
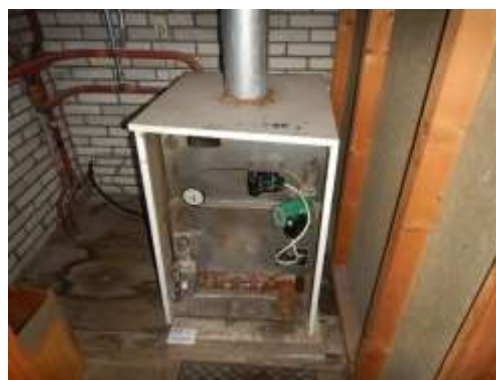
Bron nr. 10		Monster Nr.	M10
Toepassing	Board		
Locatie	1e verd. onder cv-ketel		
Hoeveelheid	0,5 m ²	Beschadiging	Niet
Bevestiging	Los	Verwerking	Niet
Binding	Niet-hechtgebonden	Risicoklasse	2
Verwijdering	Binnensanering		Zie SMART
Analyseresultaat	Chrysotiel 15-30%	Analyse nr.	STL.130918
Bereikbaarheid	Goed. Het board ligt onder de cv-ketel in de cv-kast op de 1e verdieping.		
Opmerkingen	Op het board staat de cv-ketel van bron 13-T3.		
Aanbevelingen	Het betreft niet hecht gebonden asbesthoudend materiaal. Let op; verwijder de cv-ketel voorzichtig om mogelijke beschadiging aan het board te voorkomen.

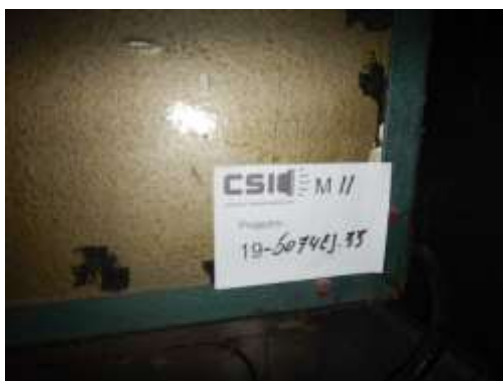
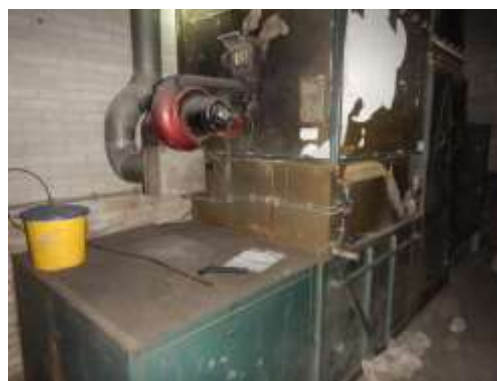
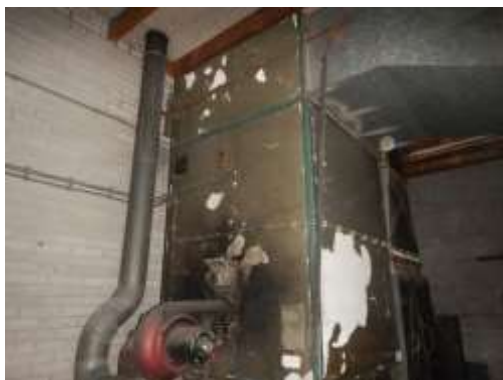
Bron nr. 11		Monster Nr.	M11
Toepassing	Board		
Locatie	Heteluchtverwarming naast spuitcabine		
Hoeveelheid	9 m ²	Beschadiging	Niet
Bevestiging	Geschroefd	Verwerking	Niet
Binding	Niet-hechtgebonden	Risicoklasse	2A
Verwijdering	Binnensanering		Zie SMART
Analyseresultaat	Amosiet 15-30%	Analyse nr.	STL.130918
Bereikbaarheid	Matig. Het betreft de beplating van de hetelucht verwarming in de technische ruimte naast de spuitcabine.		
Opmerkingen	Het betreft de buitenbeplating van de Rotair (Elpo) heteluchtverwarming van bron 13-T4. Dit board is niet te verwijderen zonder demontage van de opbouw van de installatie. Wij adviseren om eerst het board en aansluiting met de installatie in containment te saneren alvorens de installatie als geheel te verwijderen.		
Aanbevelingen	Geen direct risico, bron verwijderen voorafgaand aan renovatie en/of sloop.

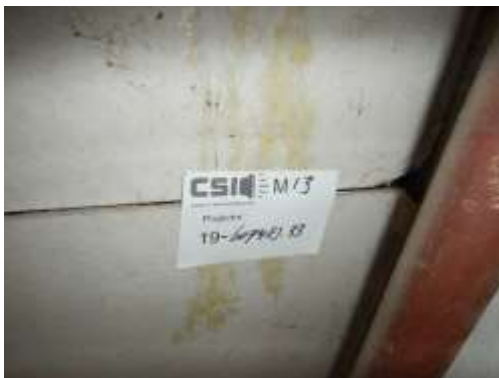
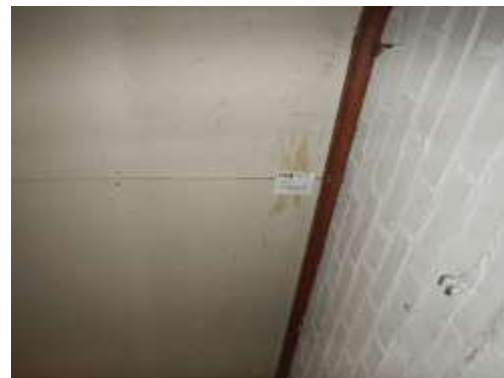
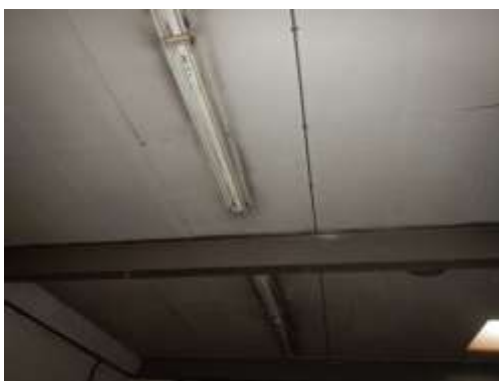
Bron nr. 12		Monster Nr.	M13
Toepassing	Board		
Locatie	Plafond werkplaats		
Hoeveelheid	108 m ²	Beschadiging	N.v.t.
Bevestiging	Geschroefd	Verwerking	N.v.t.
Binding	N.v.t.	Risicoklasse	N.v.t.
Verwijdering	N.v.t.		
Analyseresultaat	N.a < 0,1%	Analyse nr.	STL.130918
Bereikbaarheid	N.v.t..		
Opmerkingen	N.v.t.		
Aanbevelingen	N.v.t.

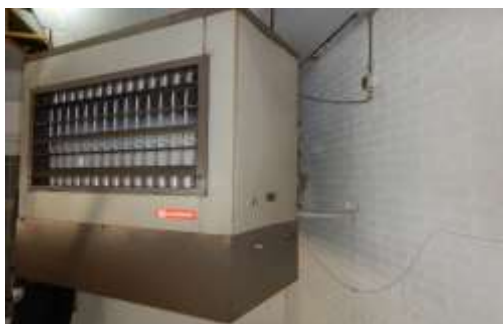
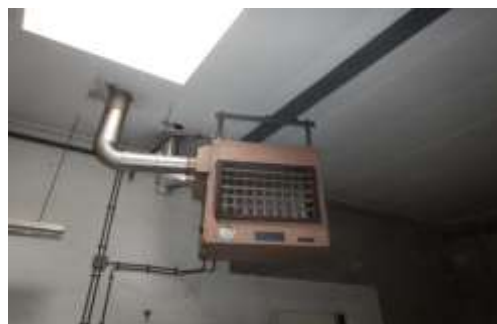
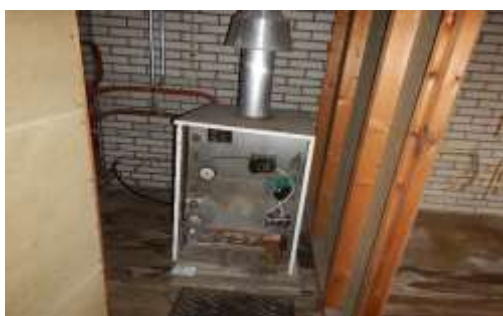
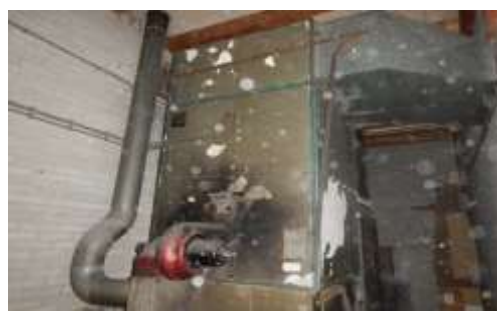
Bron nr. 13		Monster Nr.	
Toepassing	Technische installaties		
Locatie	Showroom, werkplaats, cv-kast		
Hoeveelheid	4 stuks	Beschadiging	Niet
Bevestiging	Hangend	Verwerking	Niet
Binding	Niet-hechtgebonden	Risicoklasse	1
Verwijdering	Binnensanering		Zie SMART
Analyseresultaat	Onbekend onbekend	Analyse nr.	n.v.t.
Bereikbaarheid	Goed. De heaters hangen allebei aan het plafond, de cv-ketel staat in de cv-kast.		
Opmerkingen	<p>T1: Heater Dru Universum US60 uit 1976. Hangend in de showroom; geen koord aangetroffen bij de afvoer.</p> <p>T2: Heater Reznor bouwjaar onbekend. Hangend in de werkplaats; geen koord aangetroffen bij de afvoer.</p> <p>T3: Cv-ketel Crane 0940 uit 1980. De cv-ketel staat op het board van bron 10; geen koord aangetroffen bij de afvoer.</p> <p>T4: Hetelucht verwarming Rotair/Elpo Type 200 uit 1966. De hetelucht verwarming staat op de betonvloer in de technische ruimte naast de spuitcabine. Tegen de heteluchtverwarming is het board van bron 11 aangebracht; geen koord aangetroffen bij de afvoer. Deze installatie kan pas als geheel worden verwijderd als eerst het board van bron 11 is gesaneerd.</p>

Aanbevelingen	Geen direct risico, bron verwijderen voorafgaand aan renovatie en/of sloop.

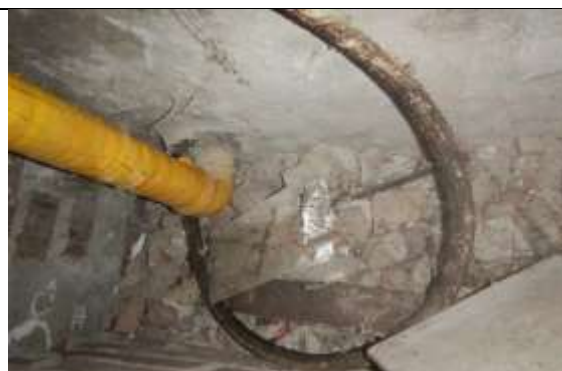
Geen koord bij gasdoorvoer

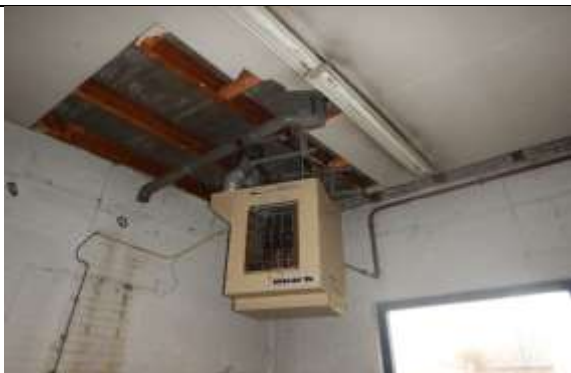
Mark heaters; niet asbestverdacht
