ASBESTINVENTARISATIERAPPORT OPSTALLEN OP HET ERF VAN DE BOERDERIJ

H-J Milieu Inspecties

Steenhuis Sloopwerken
Project: Stationsstraat 45, 9463 TH Eext

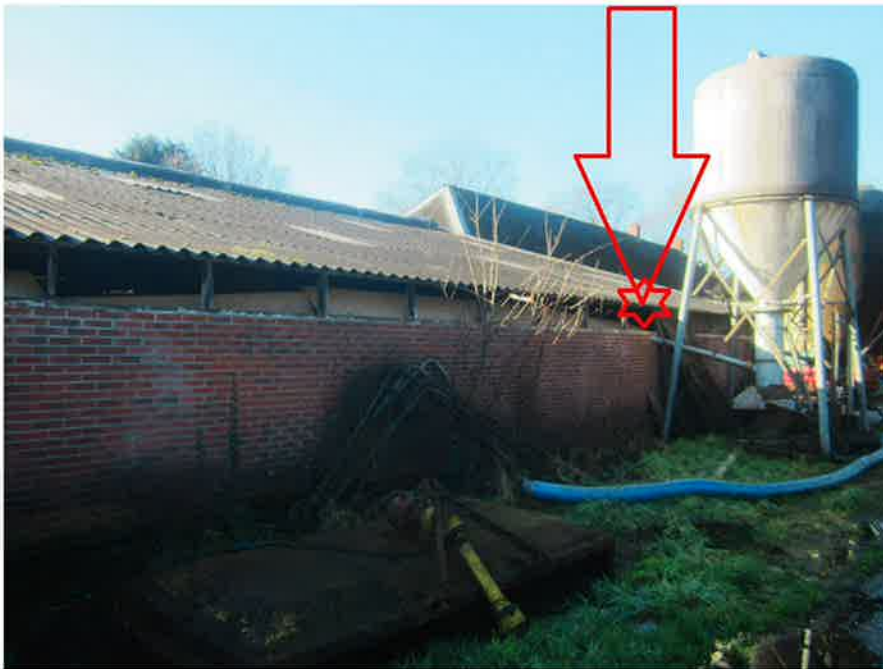
MM 1 Foto 1, Asbesthoudende golfplaten en hulpstukken op het dak van de stal, overzichtsfoto monsternamelocatie.

Locatie	Materiaal	Binnensanering d.m.v. containment	Buitensanering d.m.v. openluchtsanering
Dak stal en dak kapschuur	Golfplaten en hulpstukken	-	X Klasse 2
Linker zijgevel van stal	Golfplaten	-	X Klasse 1 (Los asbesthoudend materiaal direct verpakken)

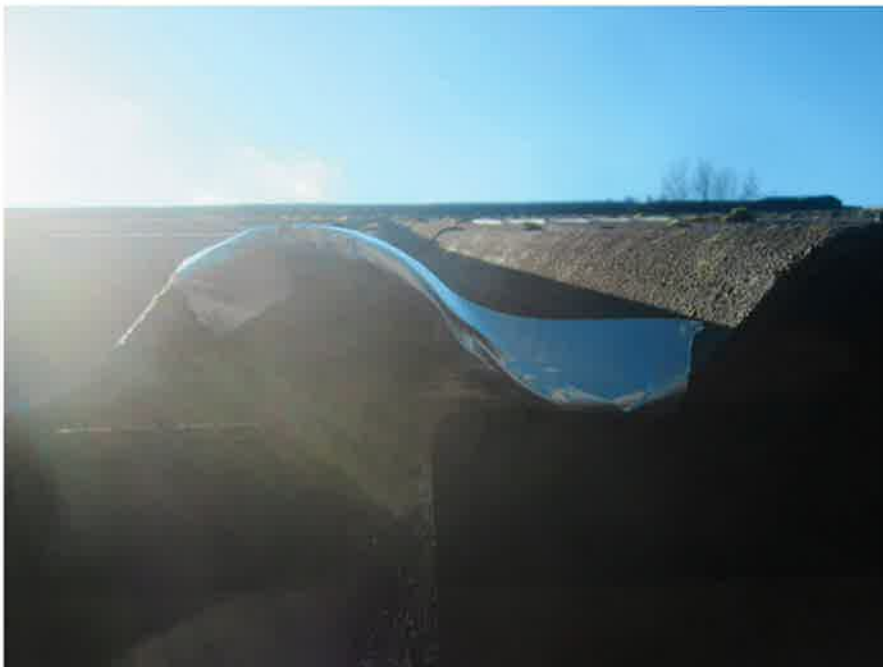
MM 1 Foto 2, Asbesthoudende golfplaten en hulpstukken op het dak van de stal, detailfoto monsternamelocatie.

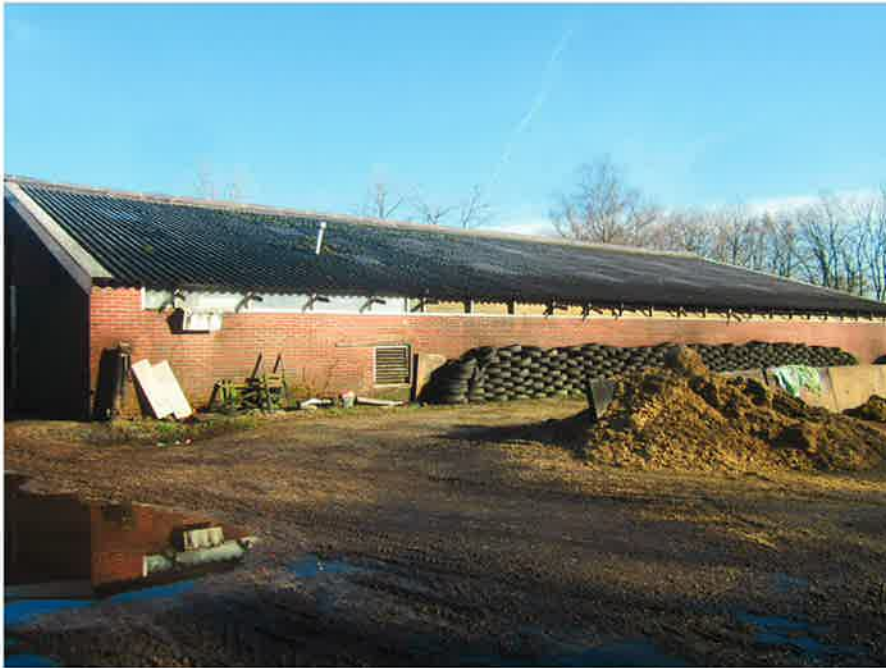
MM 1 Foto 3, Asbesthoudende golfplaten en hulpstukken op het dak van de stal.

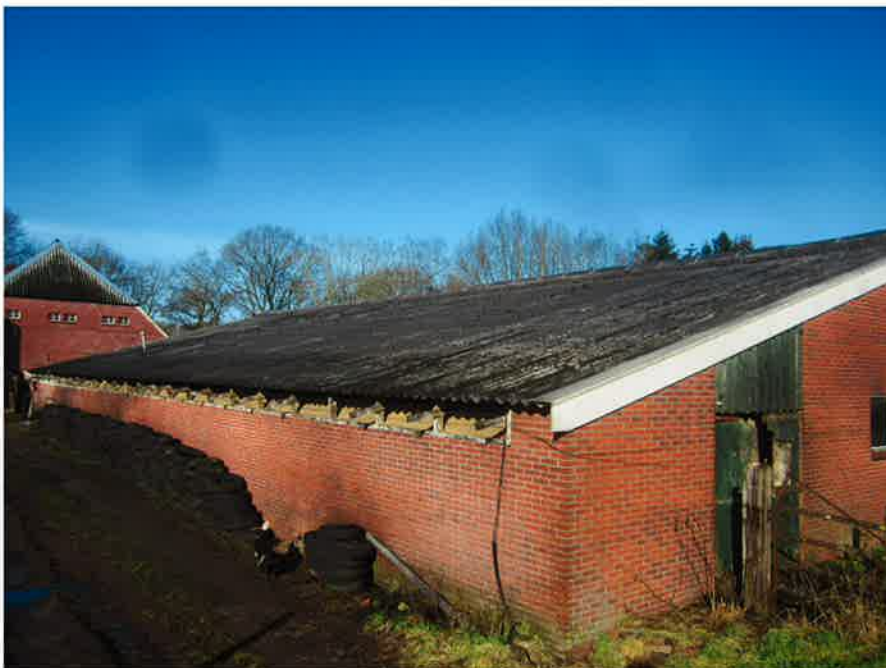
MM 1 Foto 4, Asbesthoudende golfplaten en hulpstukken op het dak van de stal.

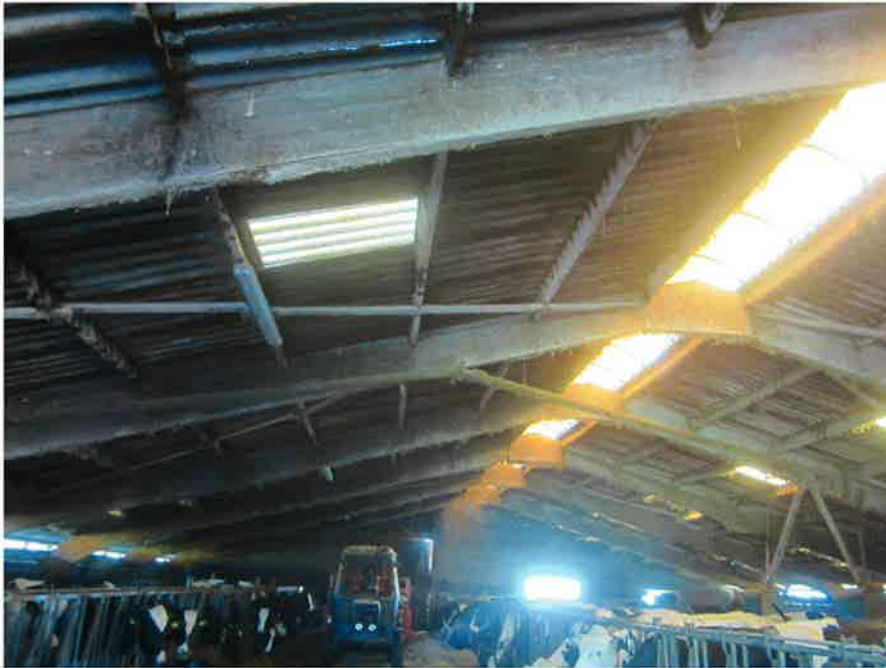
MM 1 Foto 5, Asbesthoudende golfplaten en hulpstukken op het dak van de stal.

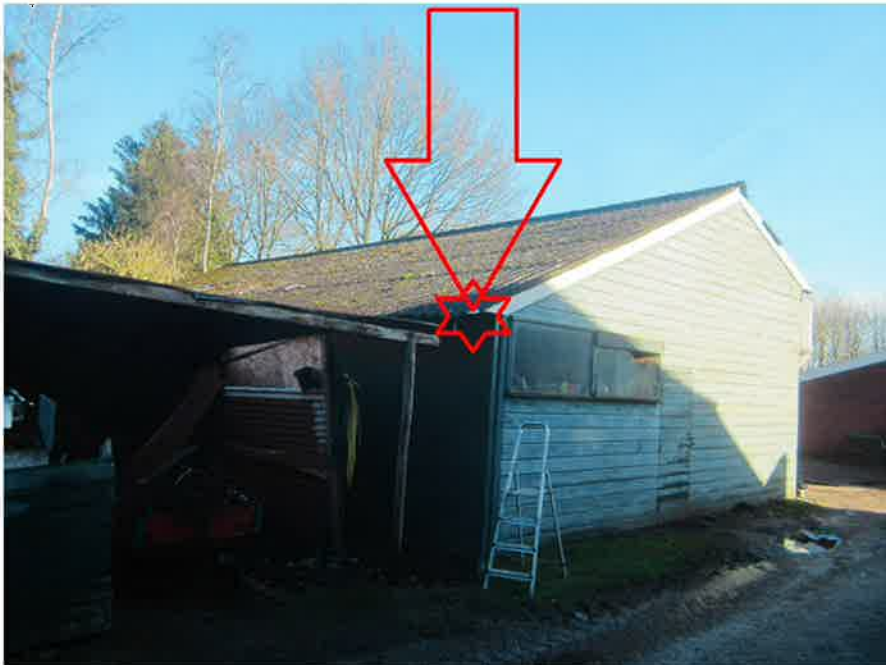
MM 2 Foto 6, Asbesthoudende golfplaten en hulpstukken op het dak van de kapschuur, overzichtsfoto monsternamelocatie.

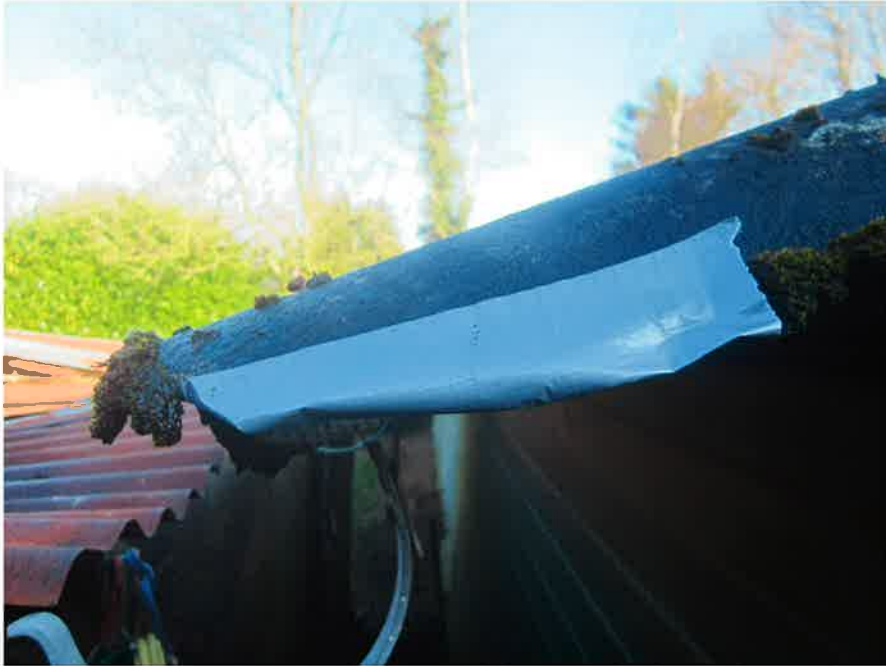
MM 2 Foto 7, Asbesthoudende golfplaten en hulpstukken op het dak van de kapschuur, detailfoto monsternamelocatie.

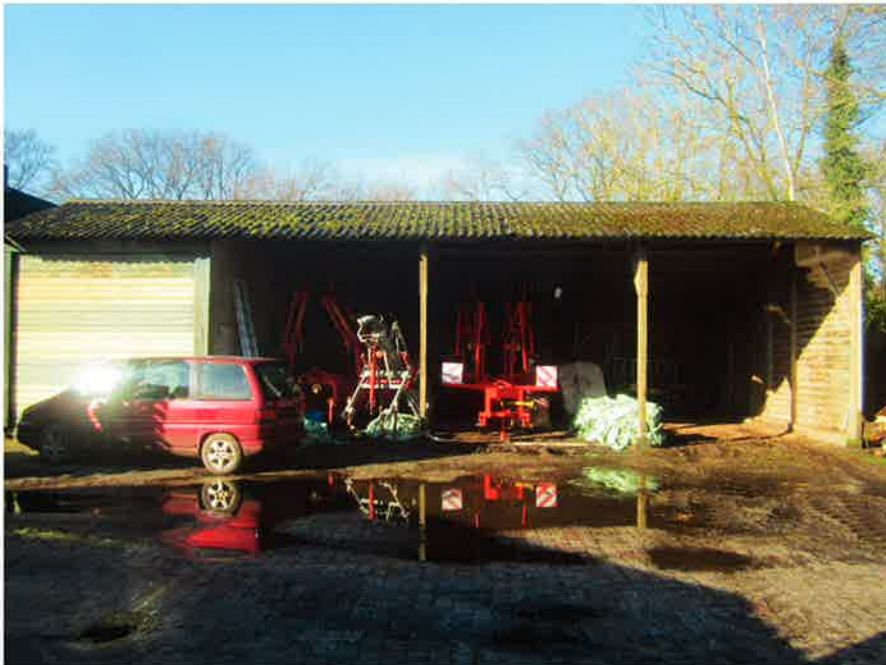
MM 2 Foto 8, Asbesthoudende golfplaten en hulpstukken op het dak van de kapschuur.

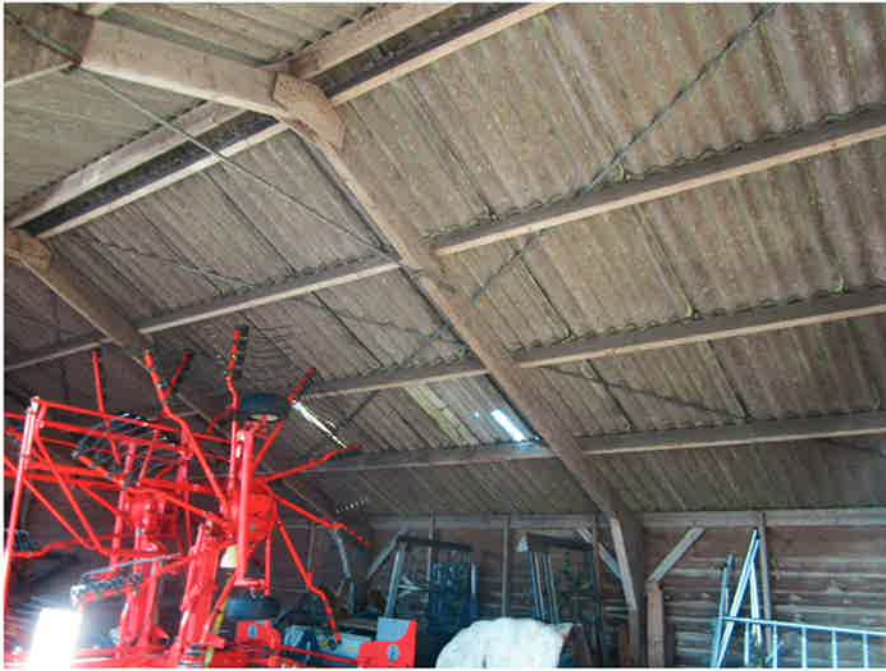
MM 2 Foto 9, Asbesthoudende golfplaten en hulpstukken op het dak van de kapschuur.

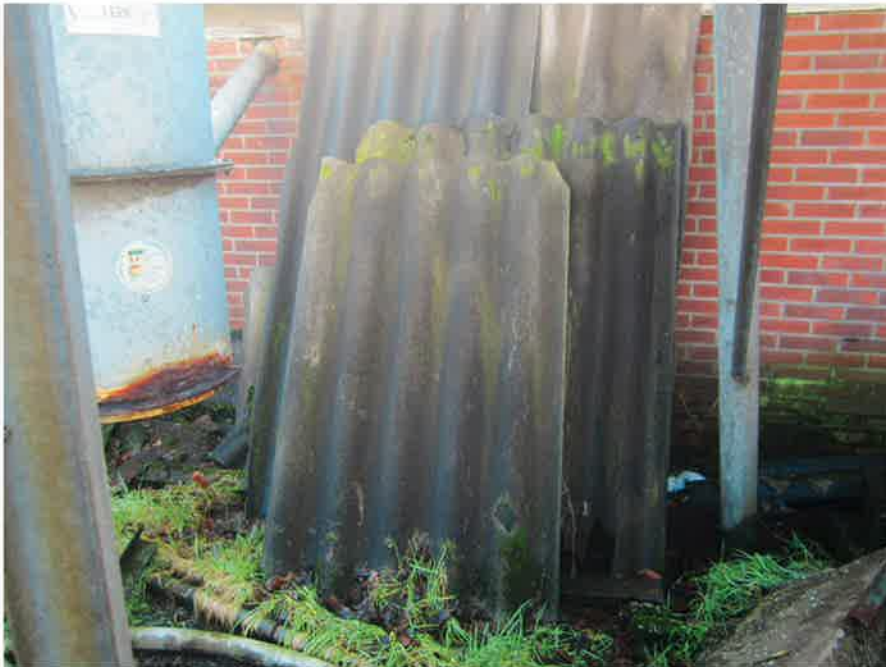
MM 1.1 Foto 10, Losstaande asbesthoudende golfplaten tegen de zijgevel van de stal.

Bevestiging	Los
Binnen / buiten	Buiten
Beschadiging	Licht
Verweerdheid	Licht

Handeling Los asbesthoudend materiaal direct verpakken

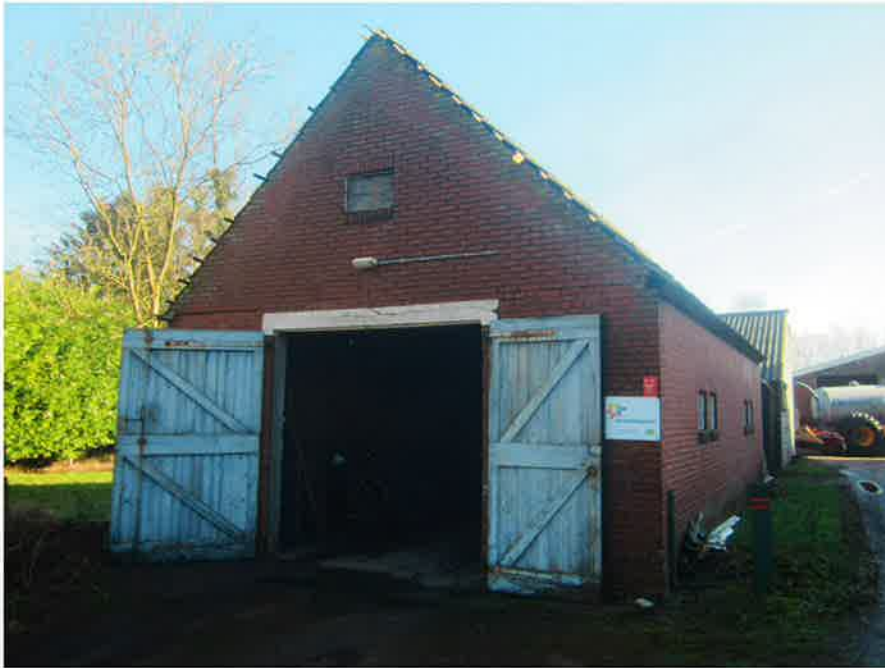
Foto 11, Overzichtsfoto van de buitenzijde van de asbestvrije schuur voor op het erf van de boerderij.

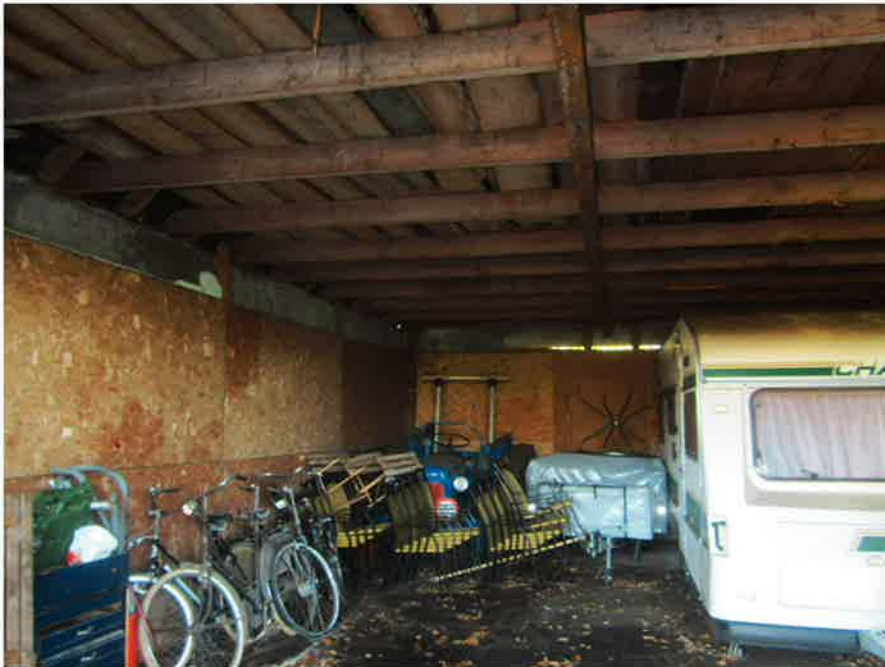
Foto 12, Overzichtsfoto van de binnenzijde van de asbestvrije schuur voor op het erf van de boerderij.
