VOORONDERZOEK NEN5725

HOENDERBERG 9

TE CUIJK

<b>Opdrachtgever</b>	Bureau Verkuylen Veemarktkade 8 5222 AE 's-Hertogenbosch
<b>Project</b>	CUY.VER.HIS
<b>Rapportnummer</b>	15063691
<b>Versienummer</b>	D1
<b>Status</b>	Eindrapportage
<b>Datum</b>	31 juli 2015
<b>Vestiging</b>	Boxmeer
<b>Opsteller</b>	Dr. ir. B.A. van de Pas
<b>Paraaf</b>

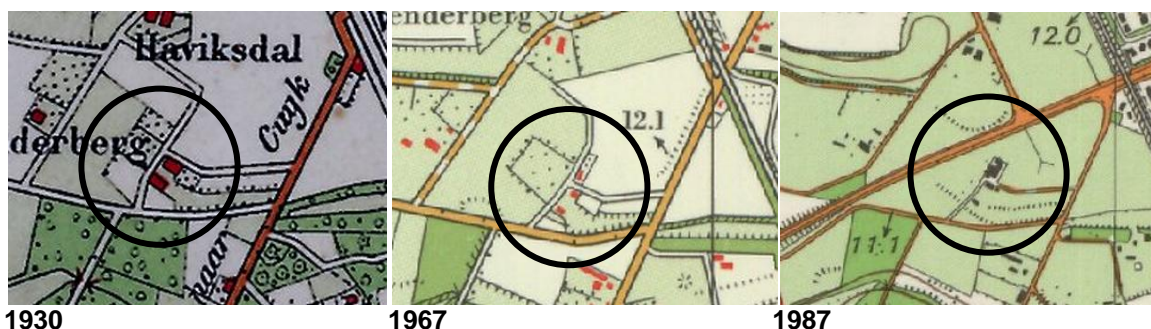
Volgens historisch kaartmateriaal (zie Figuur I) uit de periode 1930 lag de onderzoekslocatie in agrarisch gebied en was bebouwd met een woonboerderij. De (huidige) toegangswegen zijn al aanwezig. Vanaf 1967 is de onderzoekslocatie ten noorden uitgebreid met bebouwing. Rond 1987 is deze bebouwing uitgebreid en is ten noorden van de locatie een weg aangelegd (de Hapsebaan). Tevens is de weg, die vanaf de onderzoekslocatie naar het noorden liep, verdwenen. Momenteel is de toerit vanuit de Hapsebaan verhard met grond en puin. De verharding van de voormalige Hoederberg is niet eenduidig vast te stellen.

Figuur I: Historisch kaartmateriaal (bron: watwaswaar.nl)

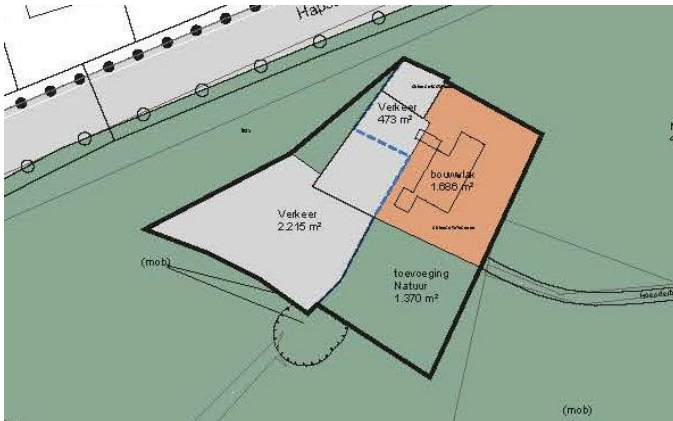
De initiatiefnemer is voornemens de opstallen te slopen en ter plaatse een nieuw uitvaartcentrum op te richten. De voorlopige plantekening is weergegeven in Figuur II.

Figuur II: Toekomstige plantekening

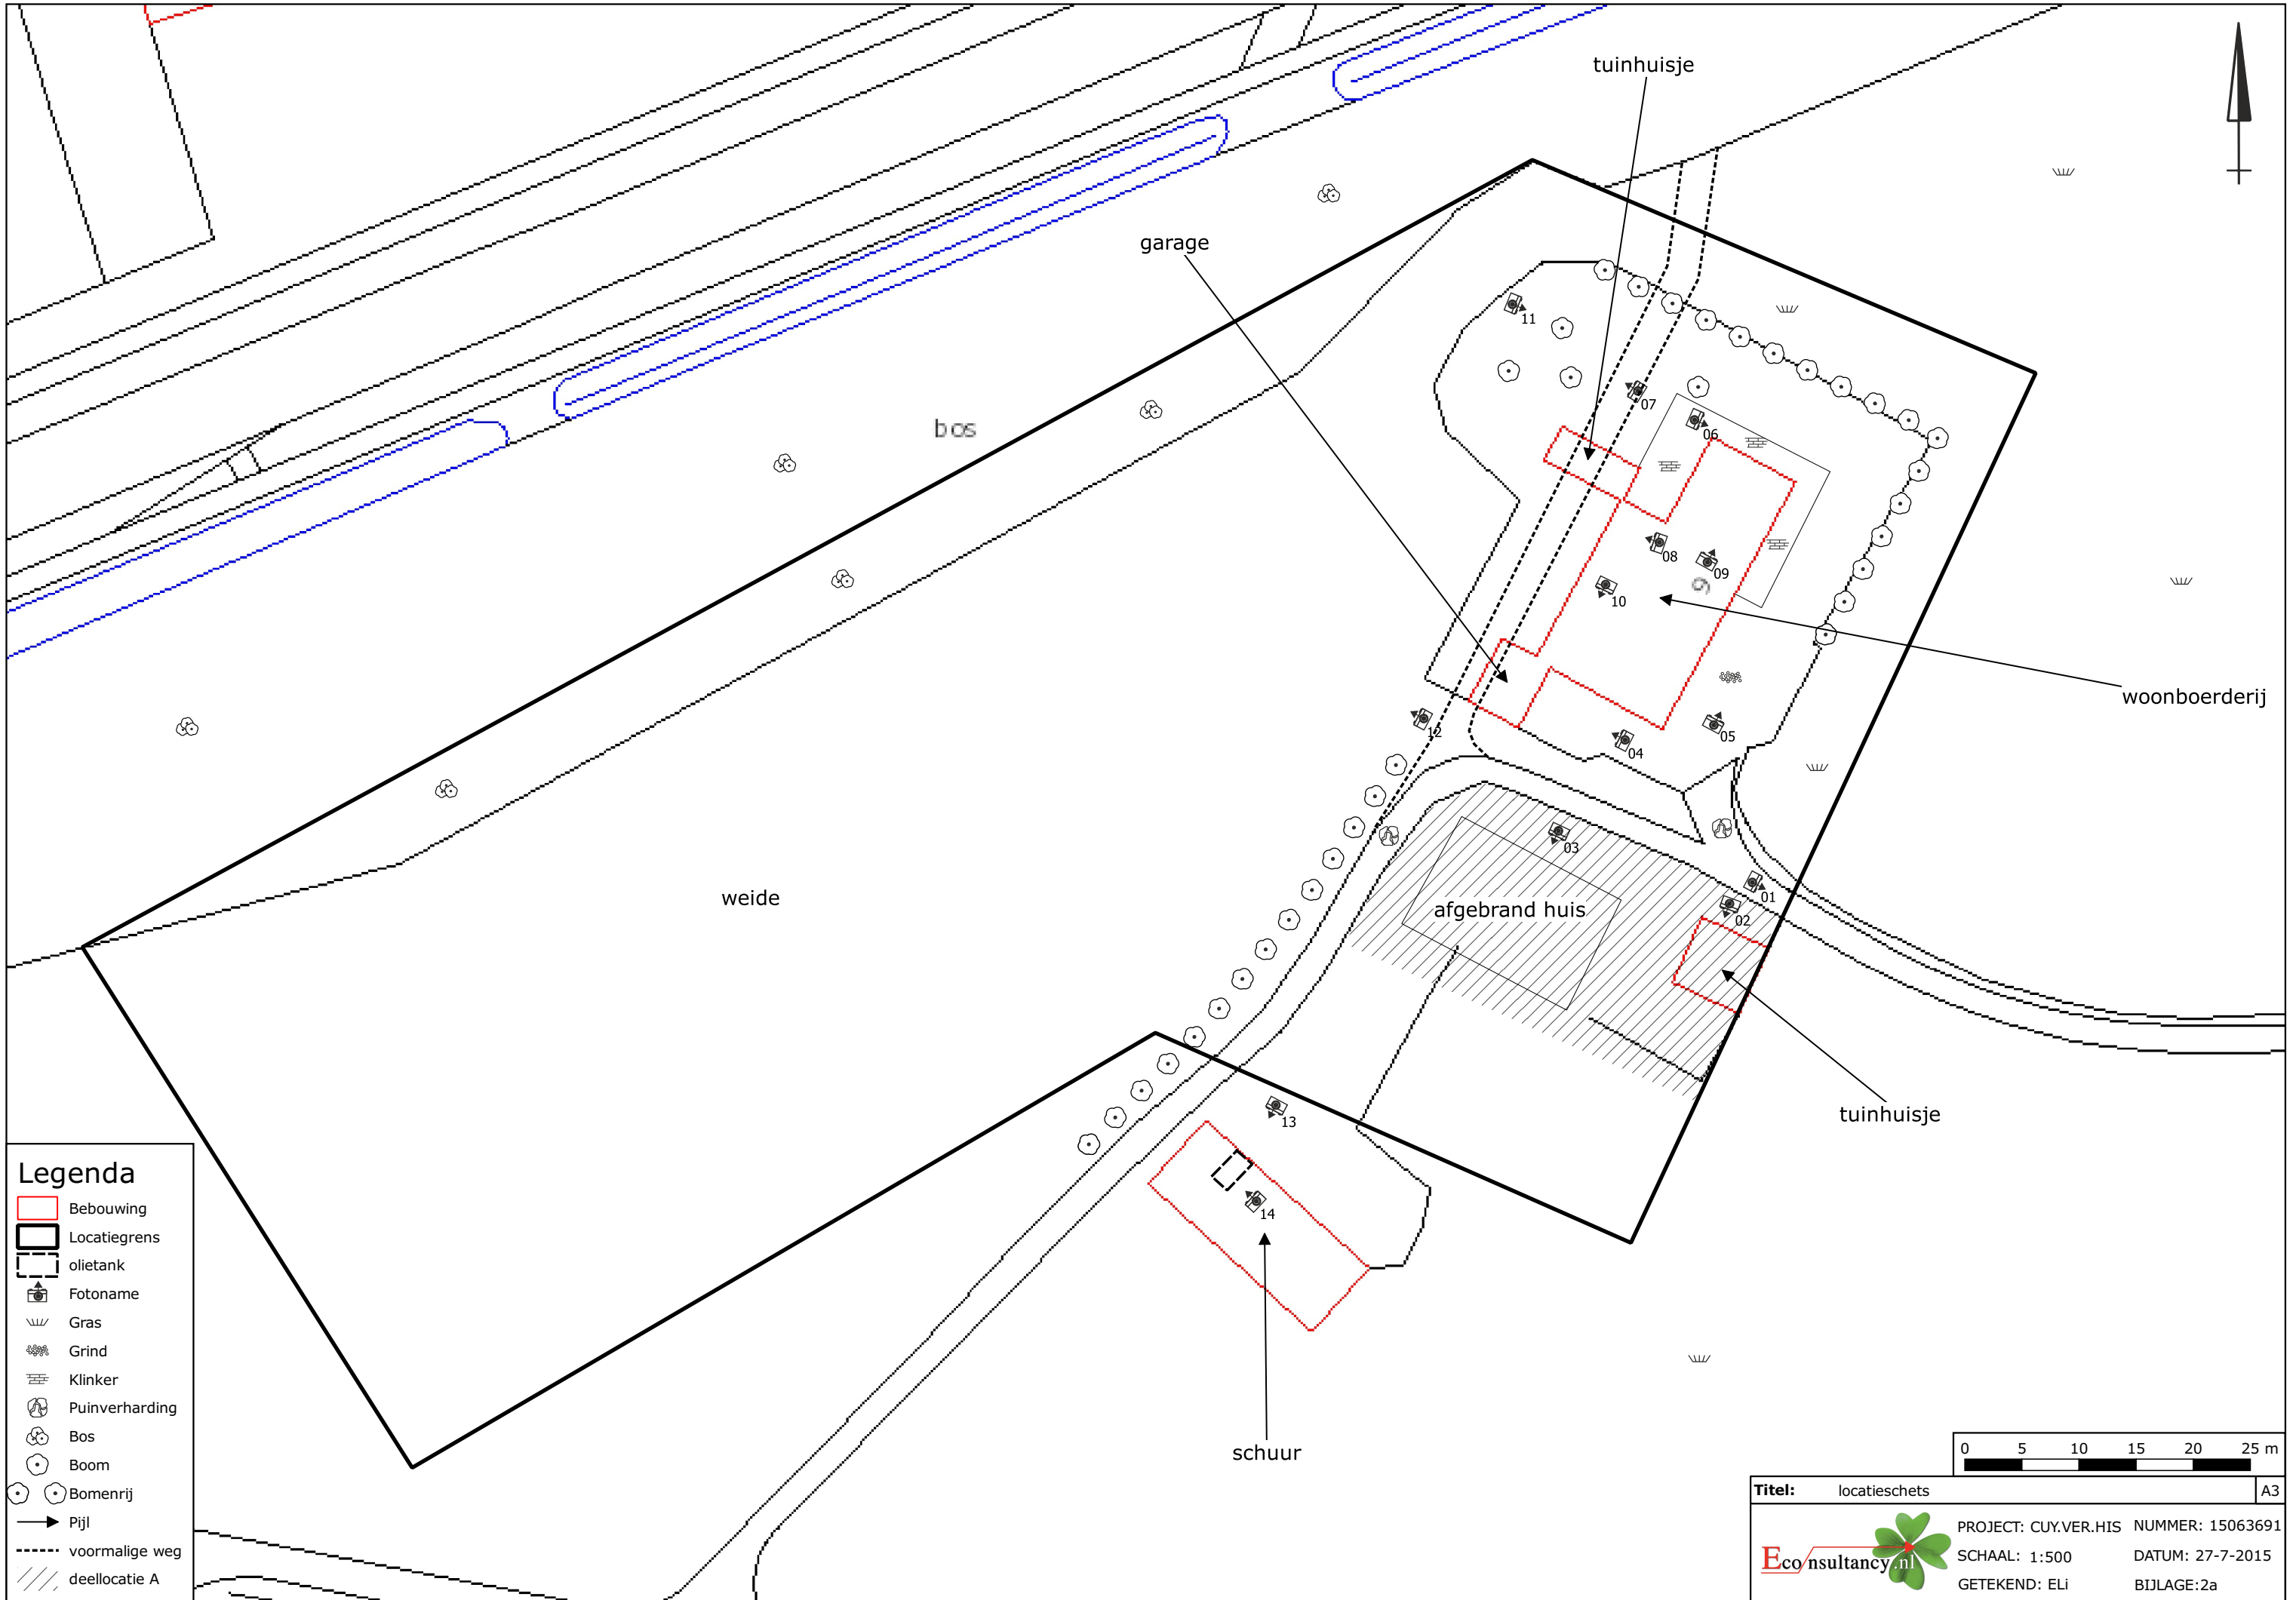
<b>Titel:</b> locatieschets	A3
PROJECT: CUY.VER.HIS	NUMMER: 15063691
SCHAAL: 1:500	DATUM: 27-7-2015
GETEKEND: ELI	BIJLAGE: 2a

Tegenwoordig betreft de onderzoekslocatie een voormalig agrarisch bedrijf. De locatie is in gebruik als siertuin, behorend bij de woonboerderij van voor 1945. Een groot deel van de locatie is braakliggend (gras) met daar aan in het noorden grenzend bomen. De directe omgeving van de boerderij is voorzien van een klinkerverharding. Aan de zuidzijde van de boerderij is een garage voor personenauto's aanwezig. Circa 25 meter ten zuiden van de boerderij bevindt zich een voormalig bedrijfsgebouw (vermoedelijk een stal of opslagloods), die is afgebrand. Ten oosten van het afgebrande pand staat een berging. Tussen het pand en de berging ligt slooppuin, vermoedelijk van het afgebrande en ingestorte pand.

Tijdens de terreininspectie is op de wegen puin (asbestverdacht) waargenomen. Op het maaiveld zijn verder geen asbestverdachte (plaatmaterialen) waargenomen. Een deel van het dak van de berging ten zuidoosten van het afgebrande pand is voorzien van asbestverdachte golfplaten, deze zijn intact. Verder zijn er aan de buitenzijde van de bebouwing geen asbestverdachte materialen waargenomen.
