Asbestinventarisatie van boerderij en opstallen Om de Kamp 22 te Ansen

Opdrachtgever : Actium Wonen

Rapportnummer : 11/A035

Type Onderzoek : Asbestinventarisatie type A:
Licht-destructief onderzoek in het gehele bouwwerk, object of
'bouwkundige eenheid' t.b.v. een sloopvergunning asbest.

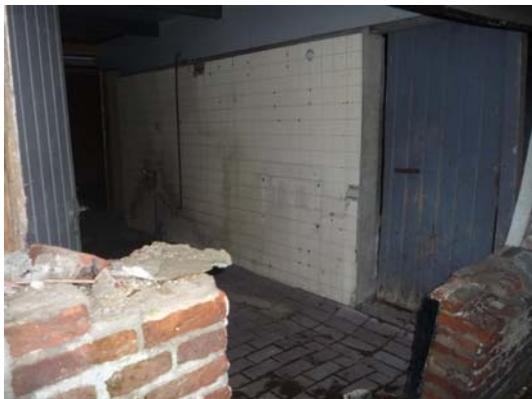
Tegelboard in boerderij

De boerderij is vanwege instortingsgevaar niet inpandig onderzocht. De boerderij is rondom vanaf de buitenkant geïnventariseerd. Hierbij is inpandig asbestverdacht tegelboard waargenomen (zie onderstaande foto). Vanwege het instortingsgevaar was het niet mogelijk om het materiaal te bemonsteren. De verwachting is dat er meer asbestverdacht materiaal in de boerderij aanwezig is. Om de boerderij inpandig te kunnen inventariseren is het noodzakelijk om het dak en losstaande muren eerst te verwijderen. Wij adviseren de sloop van het dak en de losstaande muren onder begeleiding van een deskundig toezichthouder asbest plaats te laten vinden. Indien er geen instortingsgevaar meer bestaat kan vervolgens de asbestinventarisatie plaats vinden om de aanwezigheid van asbest in kaart te brengen. Dit kan eventueel in fases in afstemming met de sloper en het bevoegd gezag worden uitgevoerd.

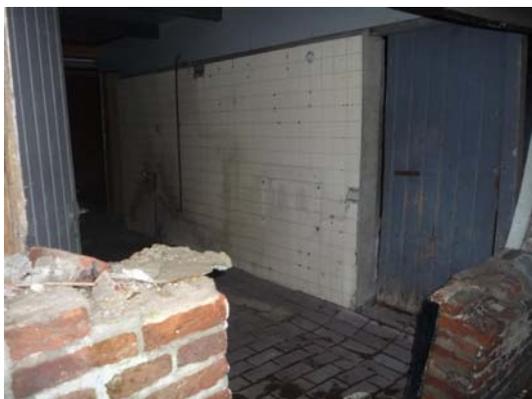
Tegelboard in boerderij

De boerderij is vanwege instortingsgevaar niet inpandig onderzocht. De boerderij is rondom vanaf de buitenkant geïnventariseerd. Hierbij is inpandig asbestverdacht tegelboard waargenomen (zie onderstaande foto). Vanwege het instortingsgevaar was het niet mogelijk om het materiaal te bemonsteren. De verwachting is dat er meer asbestverdacht materiaal in de boerderij aanwezig is. Om de boerderij inpandig te kunnen inventariseren is het noodzakelijk om het dak en losstaande muren eerst te verwijderen. Wij adviseren de sloop van het dak en de losstaande muren onder begeleiding van een deskundig toezichthouder asbest plaats te laten vinden. Indien er geen instortingsgevaar meer bestaat kan vervolgens de asbestinventarisatie plaats vinden om de aanwezigheid van asbest in kaart te brengen. Dit kan eventueel in fases in afstemming met de sloper en het bevoegd gezag worden uitgevoerd.

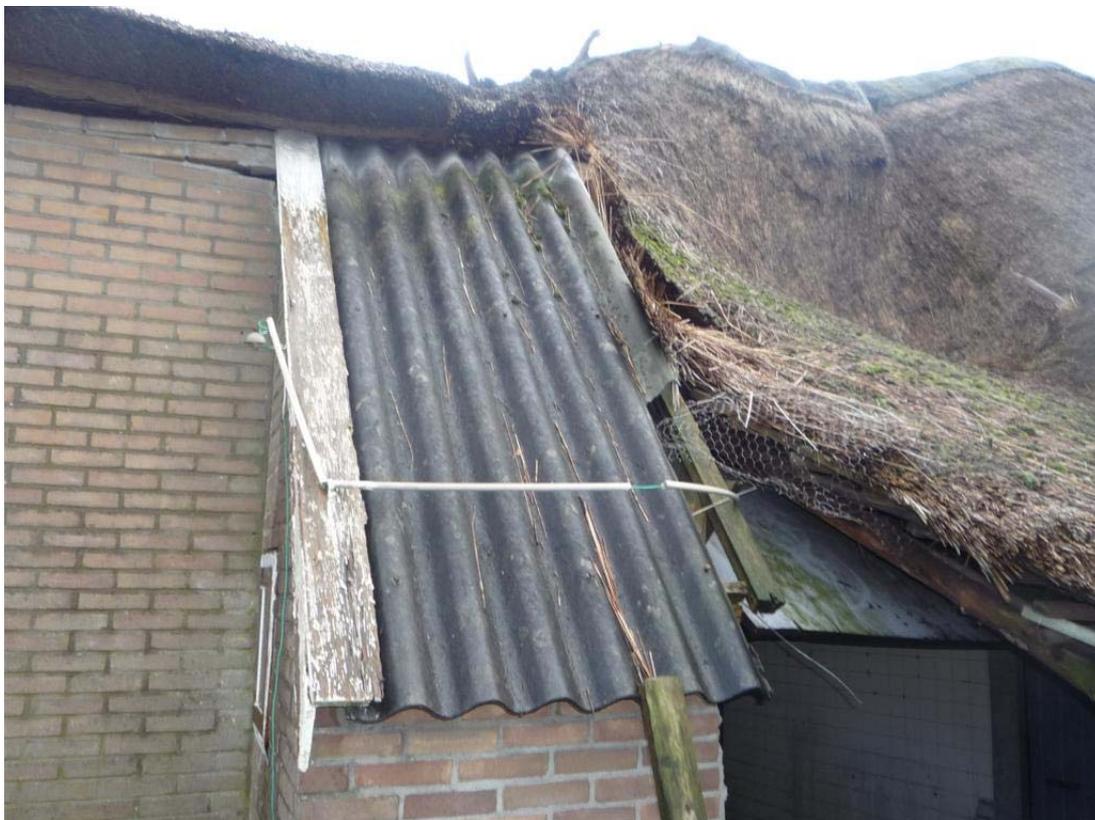
Fotonr.: F1

Bron	Golfplaat	Monster nr.	M1	Foto nr.	F1
Locatie	Op dak boerderij				
Asbest en percentage	Chrysotiel 10-15 %				
Hoeveelheid	Ca. 2,5 m ²				
Bevestigingsmethode	Geschroefd				
Binding	Hechtgebonden				
Risicoklasse	2				
Verwijderingmethode	Open lucht				
Opmerkingen	Geen

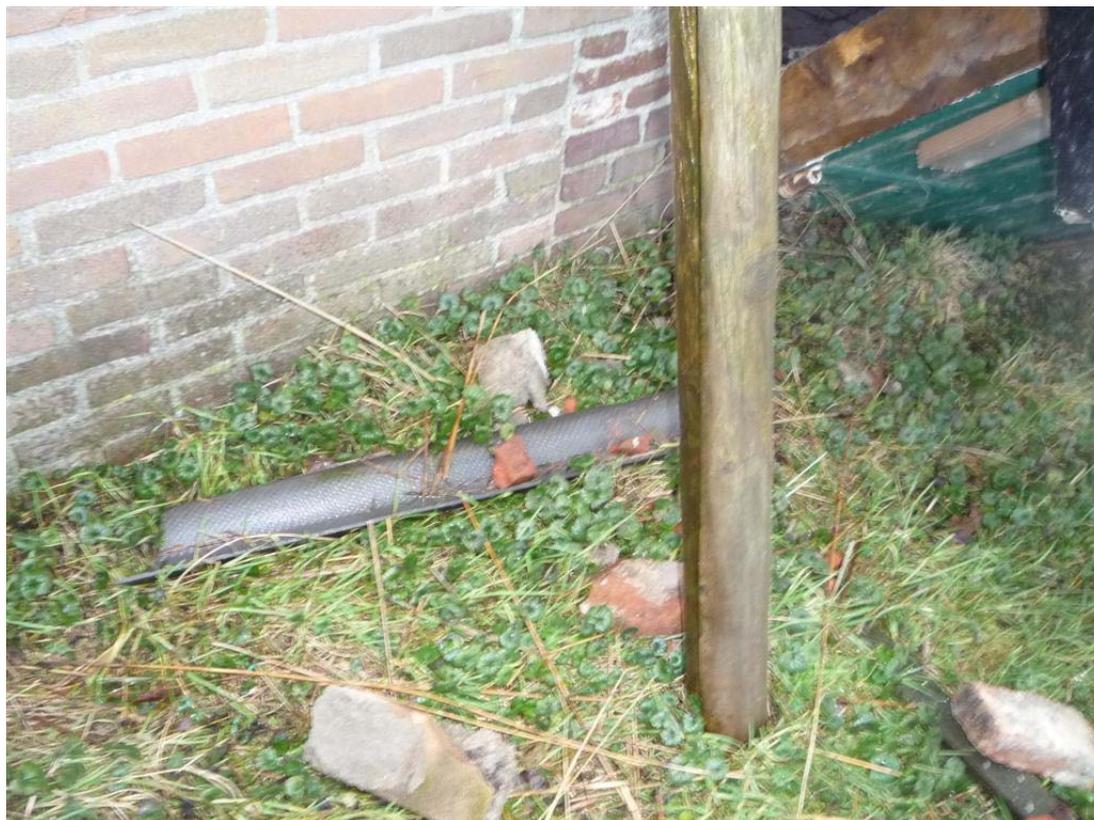
Fotonr.: F2

Bron	Restant golfplaat	Monster nr.	V1	Foto nr.	F2
Locatie	Naast boerderij				
Asbest en percentage	Visueel gelijkwaardig aan M1 (<i>Chrysotiel</i> 10-15 %)				
Hoeveelheid	Ca. 0,25 m ²				
Befestigingsmethode	Los				
Binding	Hechtgebonden				
Risicoklasse	1				
Verwijderingsmethode	In zijn geheel zonder breuk inpakken en verwijderen				
Opmerkingen	Geen

Bevestiging	Los
<ul style="list-style-type: none"> Het betreft een gecontroleerde verwijdering zonder breuk of incidentele breuk. De toepassing (materiaal, object, constructie, installatie) wordt als geheel verwijderd waarbij geen bewerkingen aan het asbesthoudende materiaal nodig zijn. 	
Materiaaloppervlak m2	0.25

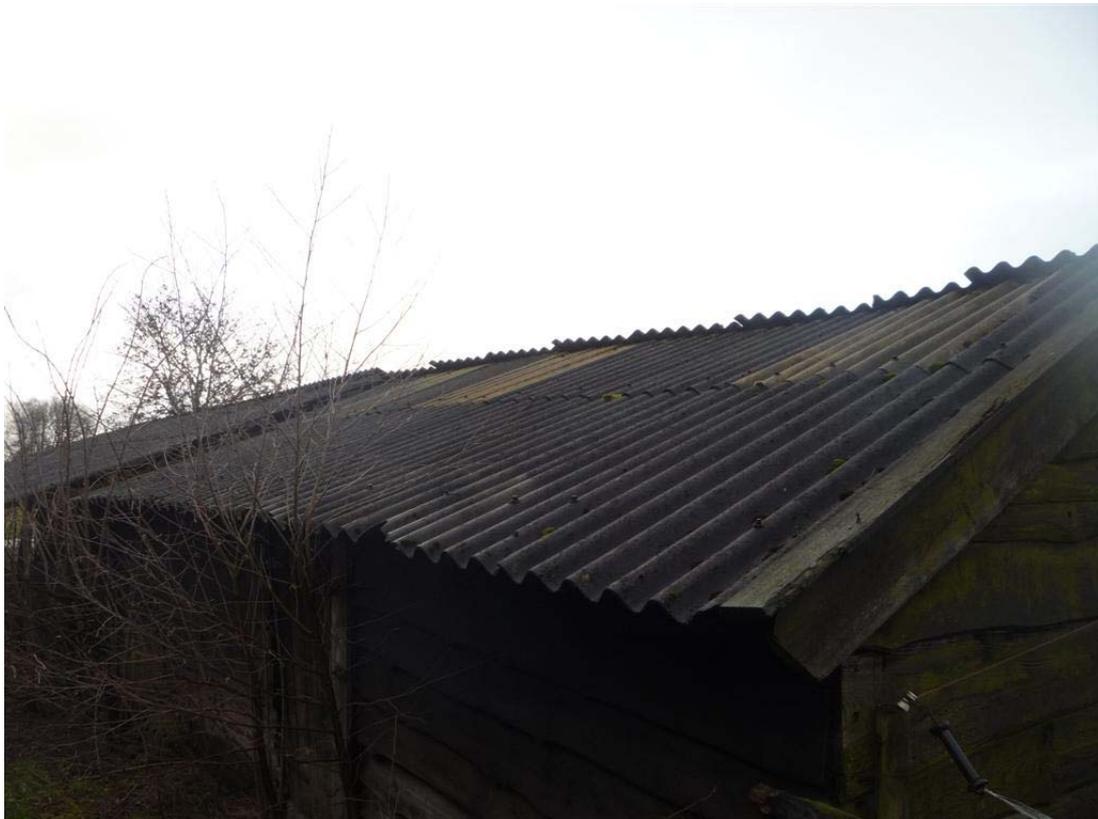
Fotonr.: F3

Bron	Golfplaat	Monster nr.	V2	Foto nr.	F3
Locatie	Op dak schuur 1				
Asbest en percentage	Visueel gelijkwaardig aan M1 (<i>Chrysotiel</i> 10-15 %)				
Hoeveelheid	Ca. 190 m ²				
Bevestigingsmethode	Geschroefd				
Binding	Hechtgebonden				
Risicoklasse	2				
Verwijderingsmethode	Open lucht				
Opmerkingen	Geen

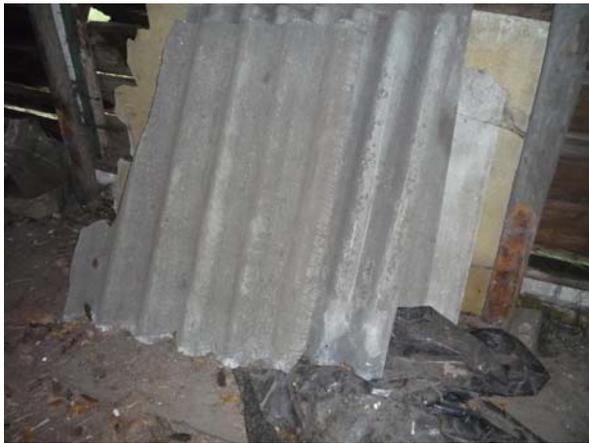
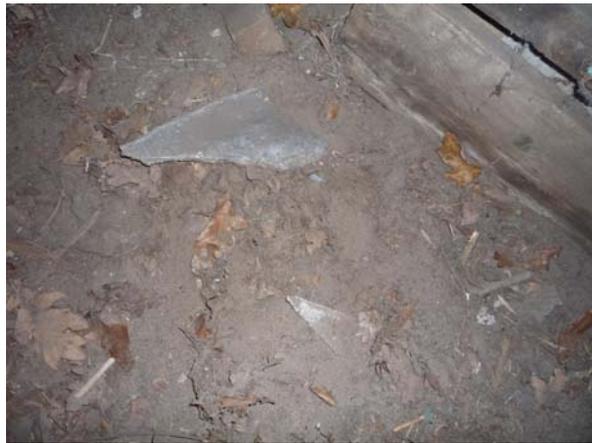
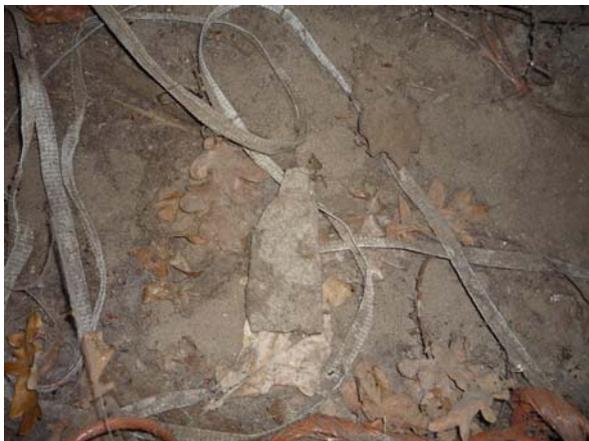
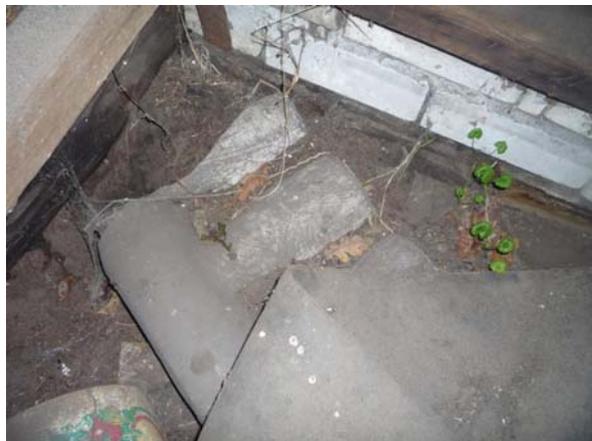
Fotonr.: F4 t/m F7

Bron	Restanten golfplaat	Monster nr.	V3	Foto nr.	F4 t/m F7
Locatie	In schuur 1				
Asbest en percentage	Visueel gelijkwaardig aan M1 (<i>Chrysotiel</i> 10-15 %)				
Hoeveelheid	Ca. 30 m ² besmet gebied (V3+M2)				
Bevestigingsmethode	Los				
Binding	Hechtgebonden				
Risicoklasse	2				
Verwijderingsmethode	Open lucht				
Opmerkingen	Geen

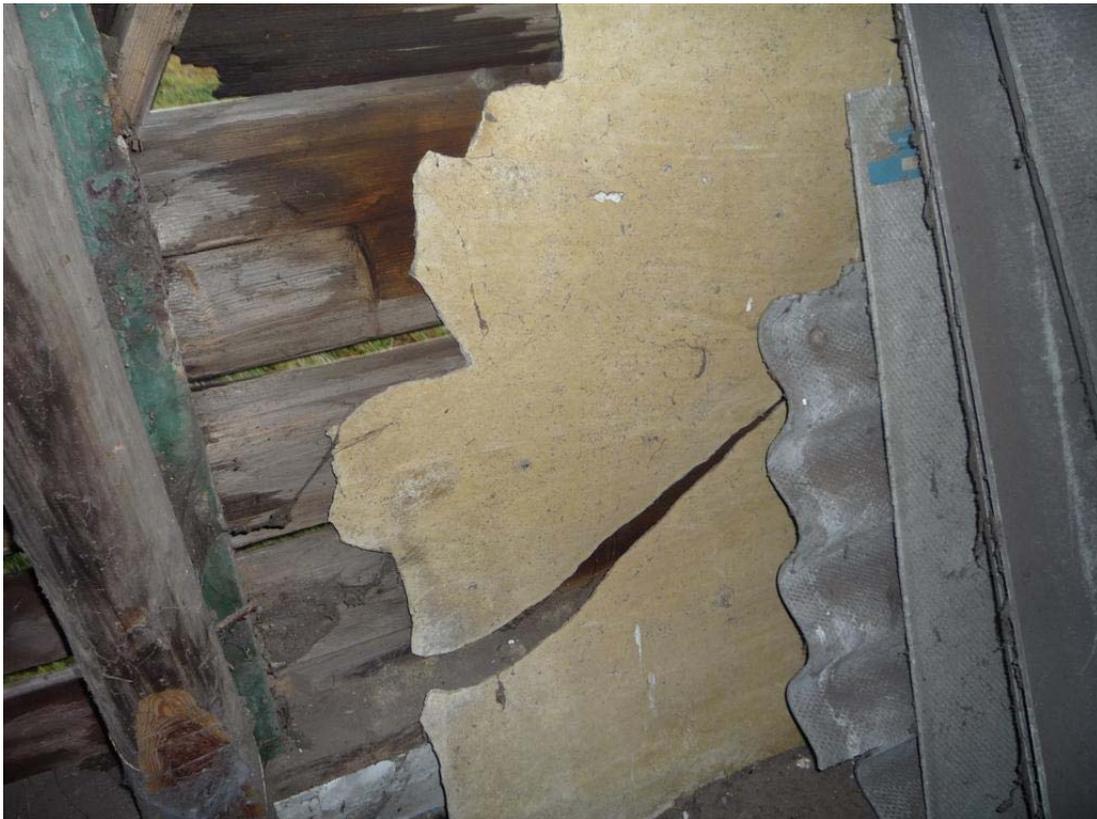
Fotonr.: F8

Bron	Plaat	Monster nr.	M2	Foto nr.	F8
Locatie	In schuur 1				
Asbest en percentage	Chrysotiel 2-5 %				
Hoeveelheid	Ca. 30 m ² besmet gebied (V3+M2)				
Bevestigingsmethode	Los				
Binding	Hechtgebonden				
Risicoklasse	2				
Verwijderingmethode	Open lucht				
Opmerkingen	Geen

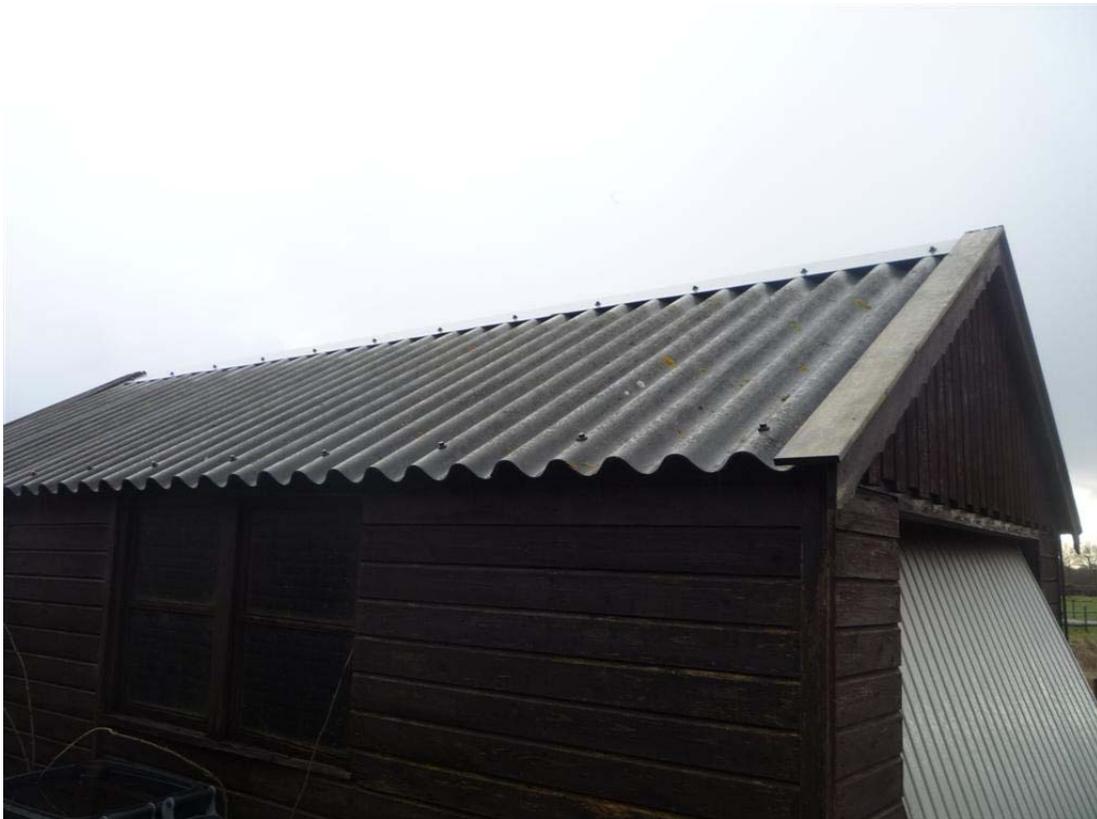
Fotonr.: F9

Bron	Golfplaat	Monster nr.	V4	Foto nr.	F9
Locatie	Op dak garage				
Asbest en percentage	Visueel gelijkwaardig aan M1 (<i>Chrysotiel 10-15 %</i>)				
Hoeveelheid	Ca. 24 m ²				
Bevestigingsmethode	Geschroefd				
Binding	Hechtgebonden				
Risicoklasse	2				
Verwijderingsmethode	Open lucht				
Opmerkingen	Geen

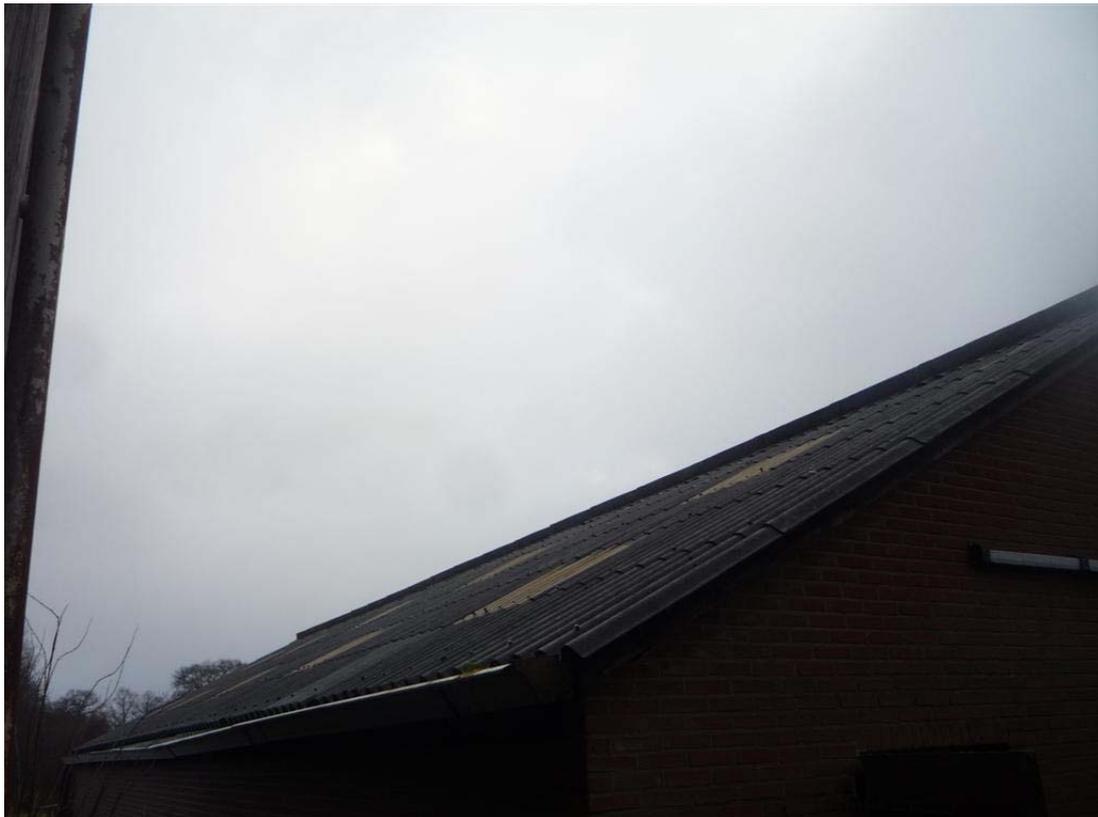
Fotonr.: F10

Bron	Golfplaat	Monster nr.	V5	Foto nr.	F10
Locatie	Op dak paardenstal				
Asbest en percentage	Visueel gelijkwaardig aan M1 (<i>Chrysotiel 10-15 %</i>)				
Hoeveelheid	Ca. 295 m ²				
Bevestigingsmethode	Geschroefd				
Binding	Hechtgebonden				
Risicoklasse	2				
Verwijderingsmethode	Open lucht				
Opmerkingen	Geen

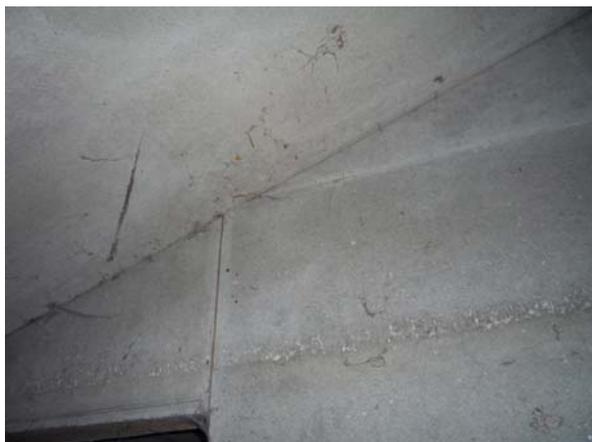
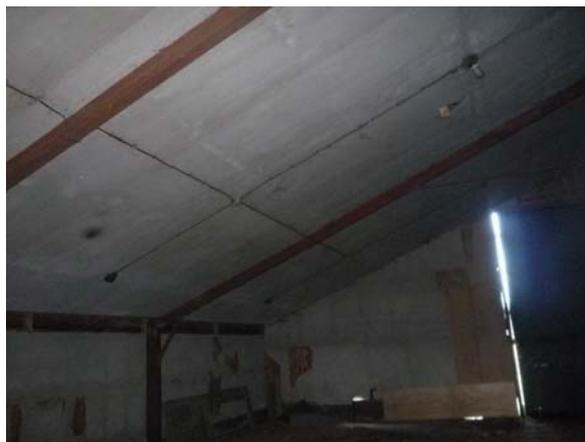
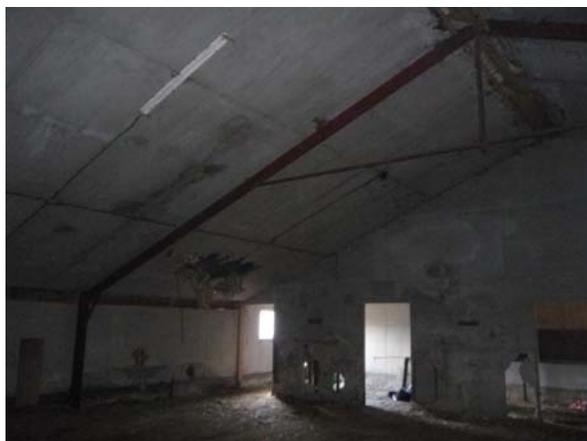
Fotonr.: F11+F12+F13

Bron	Gevel-, wand en plafondplaat	Monster nr.	V6	Foto nr.	F11+F12+F13
Locatie	In schuur 2				
Asbest en percentage	Visueel gelijkwaardig aan M2 (<i>Chrysotiel 2-5 %</i>)				
Hoeveelheid	Totaal ca. 600 m ²				
Bevestigingsmethode	Gespijkerd				
Binding	Hechtgebonden				
Risicoklasse	2				
Verwijderingsmethode	Containment				
Opmerkingen	Geen

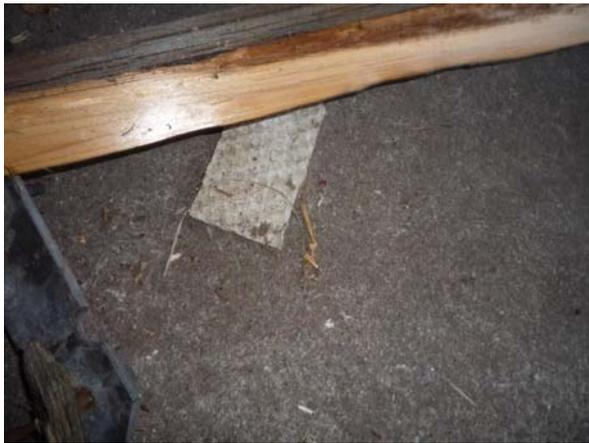
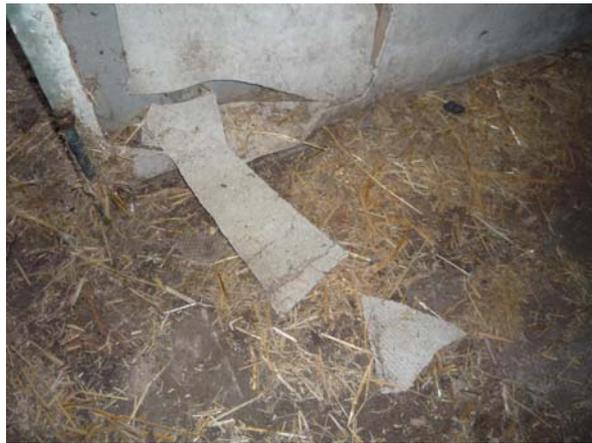
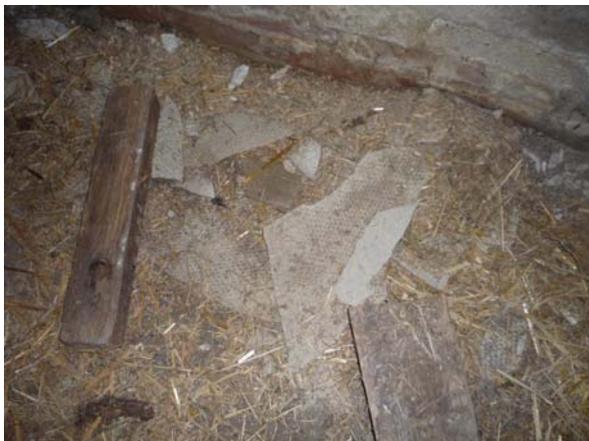
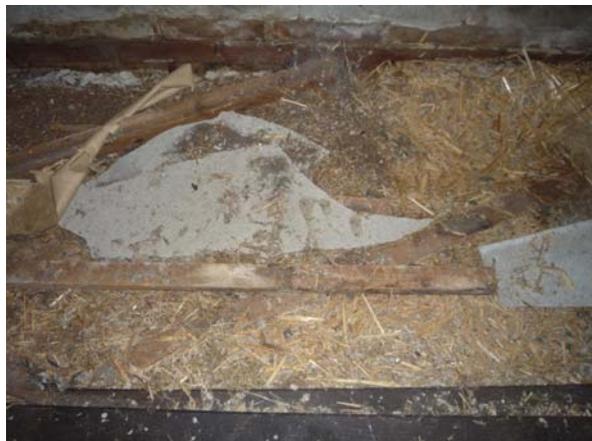
Fotonr.: F14 t/m F17

Bron	Restanten plaat	Monster nr.	V7	Foto nr.	F14 t/m F20
Locatie	In schuur 2				
Asbest en percentage	Visueel gelijkwaardig aan M2 (<i>Chrysotiel</i> 2-5 %)				
Hoeveelheid	Ca. 325 m ² besmet gebied				
Bevestigingsmethode	Los				
Binding	Hechtgebonden				
Risicoklasse	2				
Verwijderingsmethode	Containment				
Opmerkingen	Geen

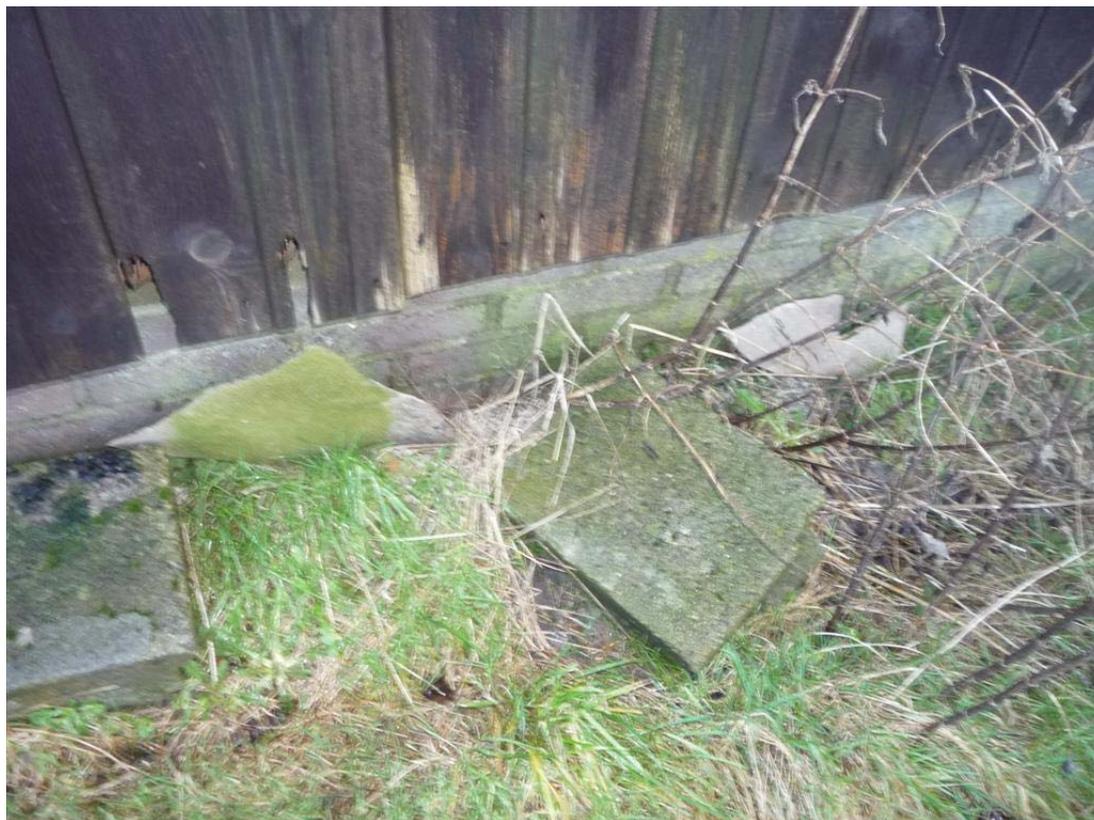
Fotonr.: F21

Bron	Restanten plaat	Monster nr.	V8	Foto nr.	F21
Locatie	Naast schuur 2				
Asbest en percentage	Visueel gelijkwaardig aan M2 (<i>Chrysotiel</i> 2-5 %)				
Hoeveelheid	Ca. 2 m ² besmet gebied				
Bevestigingsmethode	Los				
Binding	Hechtgebonden				
Risicoklasse	2				
Verwijderingsmethode	Open lucht				
Opmerkingen	Geen

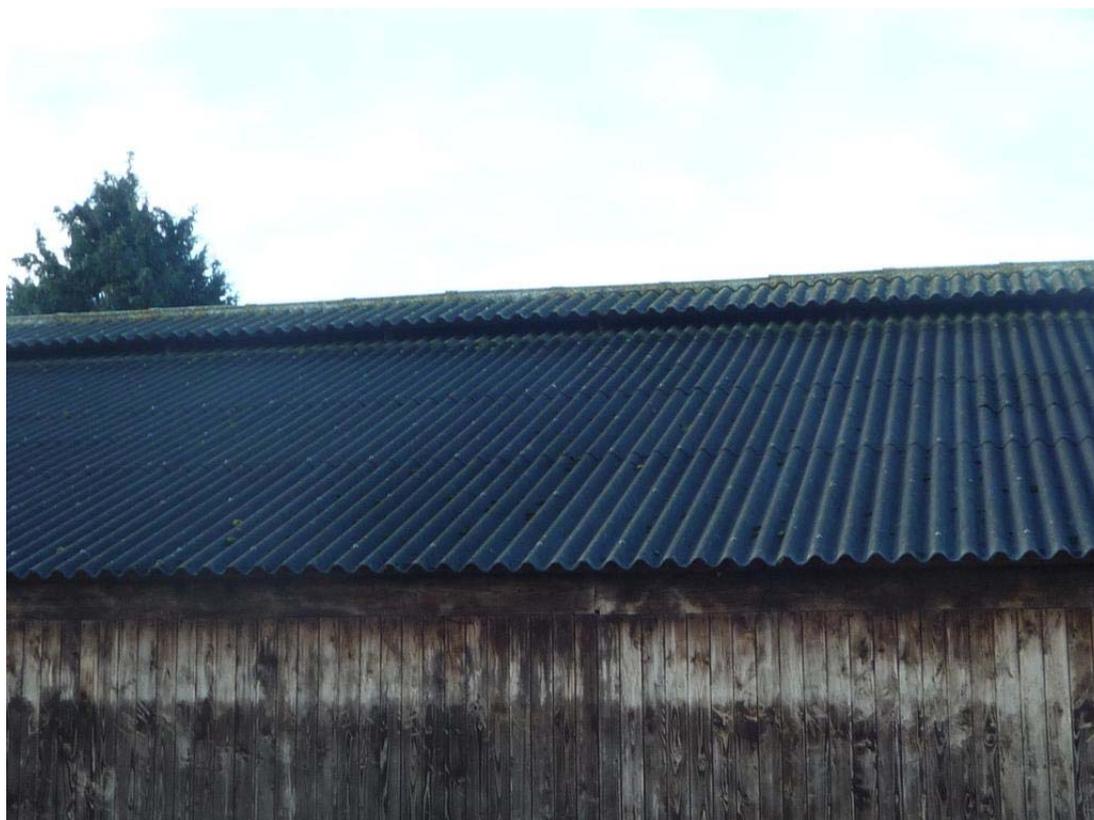
Fotonr.: F22

Bron	Golfplaat	Monster nr.	V9	Foto nr.	F22
Locatie	Op dak schuur 2				
Asbest en percentage	Visueel gelijkwaardig aan M1 (<i>Chrysotiel</i> 10-15 %)				
Hoeveelheid	Ca. 475 m ²				
Bvestigingsmethode	Geschroefd				
Binding	Hechtgebonden				
Risicoklasse	2				
Verwijderingsmethode	Open lucht				
Opmerkingen	Geen
