# Boom Effect Analyse

**Nieuwbouw  
Woning  
*Tripklompen/  
Landschapslaan  
Zuiwolde***

### Boom Effect Analyse Nieuwbouw Woning hoek Triptklompen Landschapslaan te Zuidwolde

**DATUM** 4 oktober 2018

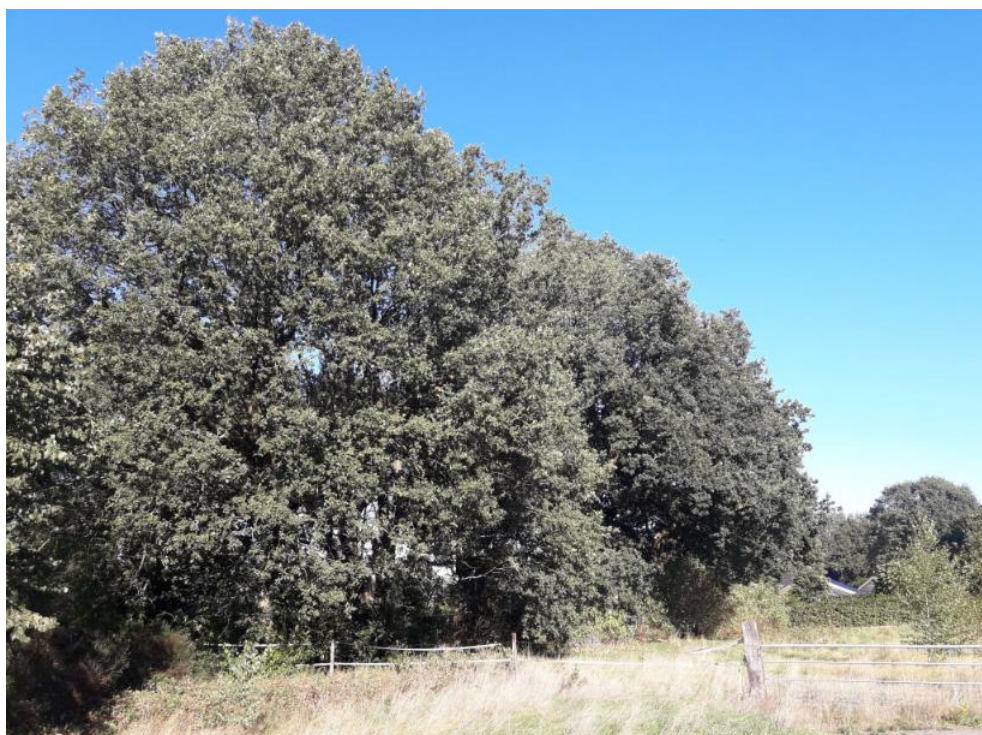
Langs het te bebouwen perceel staan 7 eiken. De bomen zijn te verdelen in 2 groepen van 3 bomen en een solitaire boom. Alle bomen raken elkaar met de kroon. Het betreffende perceel wordt momenteel niet meer gebruikt. In het verleden is het perceel gebruikt als weiland voor mogelijk paarden of pony's. aan de ander zijde bevindt zich een bosopstand. Deze is recent uitgedund waardoor er meer licht op de bodem valt. De bomen zijn opgenomen en geïnventariseerd volgens de methode zoals beschreven in **hoofdstuk 2 werkwijze en resultaten**. Op **foto 1** is te zien wat het algemene beeld is van de Buitenstraat.

**Foto 1: Impressie projectlocatie**

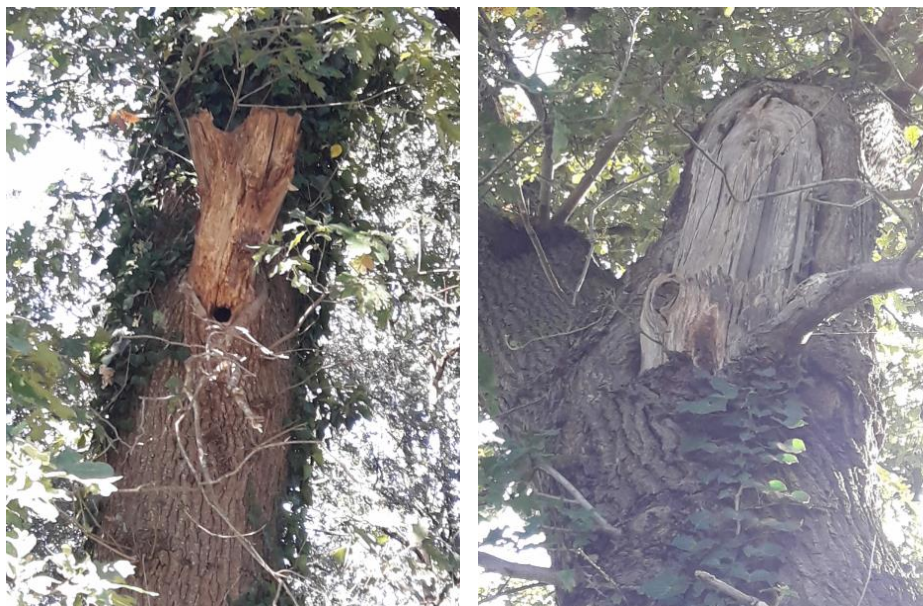
Foto2 en 3: mechanische gebreken

Alle bomen hebben dood hout in de kroon. Bij 2 bomen zijn holtes en of diepe wonden aangetroffen in de boom. Eén boom heeft een spechtengat in een oude snoeiwond. Bij de andere boom is in het verleden een zware gesteltak aan de boszijde uitgebroken. Eén boom vertoont een extreme scheefgroei. Verder zijn geen ernstige afwijkingen aangetroffen. In **tabel 2** zijn de gebreken en/of opvallendheden weergegeven met het boomnummer.

| Boomnr. | Gebrek | Opmerking 1 |
|---|---|---|
| 5 | Holte | spechtengat in oude wond 4,5 meter |
| 7 | Diepe wond | uitgebroken tak |

Alle bomen hebben dood hout in de kroon. Voor de leefbaarheid rondom de bomen dient dit verwijderd te worden. De bomen hebben een goede tot iets verminderde conditie en een toekomstverwachting van meer dan 15 jaar bij ongewijzigde situatie. De verwachting is dat de bomen zich kunnen herstellen na beperkte wortelafname (tot vier meter uit de stam). Bij boomnummer 4 is een extreme scheefgroei richting het te bebouwen perceel geconstateerd, dit is nog geen gebrek dat het veiligheidsrisico op dit moment verhoogd. Wel betekent dit in de toekomst een mogelijkheid van instabiliteit waardoor de boom zou kunnen omvallen. De 2 bomen naast deze boom groeien boven de scheve boom waardoor verwijderen van de boom geen negatieve invloed heeft op de instandhouding van deze 2 bomen. Eén boom heeft een oude wond met spechtengat en één boom heeft een oude wond van een uitgebroken gesteltake. Beide gebreken hebben geen grote invloed op een verhoogd veiligheidsrisico.

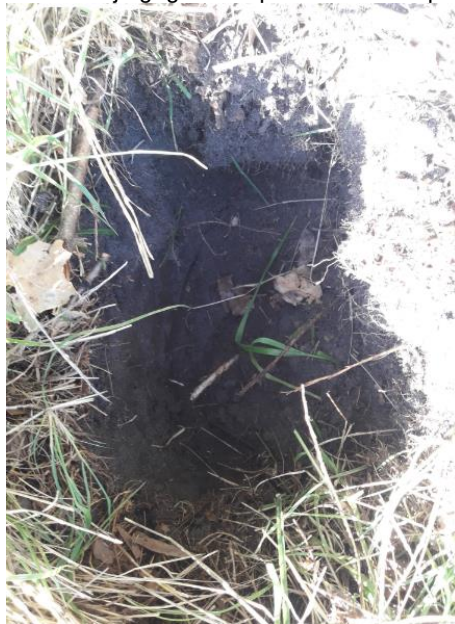
Foto 4: Proefsleuf, fijne beworteling rand kroonprojectie wortel

De bodem heeft een homogene opbouw en bestaat uit lichtbruin matig fijn zand. Het vochtgehalte is zeer laag, het is een droge zandgrond. De eerste 20 centimeter onder maaiveld is redelijk humeus, daarna heeft de bodem een laag organisch stofgehalte en is humusarm. Er is veel beworteling aangetroffen in de bodem. Stabiliteitswortels zijn niet aangetroffen.

De bodem is een humusarme zandgrond en biedt weinig voeding voor de bomen. Dit is te zien aan het beperkte aantal fijne haarwortels in het bodemprofiel. De voornaamste beworteling (haar- en stabiliteitswortels) bevindt zich binnen de huidige kroonprojectie.

Indien toch onder de huidige kroonprojectie werkzaamheden moeten plaatsvinden (nieuwbouw of aanleg infra) wordt, om de schade aan het wortelstelsel te minimaliseren, geadviseerd de graafwerkzaamheden te beperken tot minimaal vier meter uit de stam. Positioneer de graafmachine zo dat hij ten alle tijden achteruit werkt van de boom af gericht. Bovengronds wordt geadviseerd om het dode hout uit de kronen te verwijderen en waar mogelijk de bomen op te kronen. De snoeiwerkzaamheden dienen uitgevoerd te worden door een ervaren boomverzorger (in bezit van European treeworker certificaat). Om overlast in de toekomst te voorkomen zou boom 4 verwijderd kunnen worden. er zal door de scheve groei van de boom geen groot gat ontstaan in de bomenrij en na een aantal jaar zal de rij zich hersteld hebben.
