ASBESTINVENTARISATIE QUICK SCAN

Opdrachtgever: Dura Vermeer Bouw Zuid BV
Onderzoekslocatie: ZNS terrein aan de Kadedijk t.h.v. 77 te Fijnaart
- Kantoor gebouw
- Opslag gebouwen

Opdrachtnemer: SGS Search Ingenieursbureau B.V.
Deskundig Inventariseerder Asbest: Ashwien Sitaram (51E-280620-511185)
Datum rapportage: 17-05-2022
Status rapportage: Definitief
Projectnummer: 24.22.03760

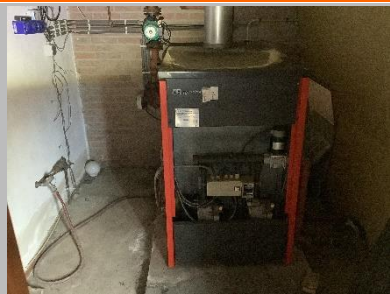
Installatie(s)	
Ruimte	Kantoorgebouw CV ruimte
Soort installatie	CV ketel
Merk en type	Remeha Gas 3A
Bouwjaar	1983
Asbestverdacht? *	Asbestverdacht
Saneringsklasse en Saneringstechniek	1: Installatie als geheel dubbel verpakken en afvoeren als asbesthoudend afval.

Het betreft een CV ketel van voor 1994. Er zijn geen gegevens bekend over de aan -of afwezigheid van asbesthoudende materialen in de CV ketel bekend. Ze dienen derhalve als asbestverdacht te worden behandeld.

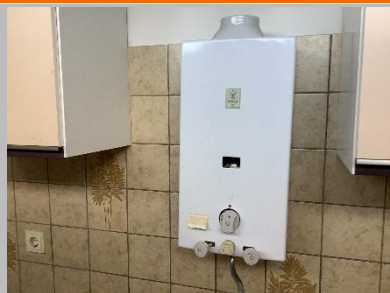
Installatie(s)	
Ruimte	Kantoorgebouw keuken
Soort installatie	Geiser
Merk en type	Vaillant type onbekend
Bouwjaar	Onbekend
Asbestverdacht? *	Asbestverdacht
Saneringsklasse en Saneringstechniek	1: Installatie als geheel dubbel verpakken en afvoeren als asbesthoudend afval.

Het betreft een geiser met onbekende type en bouwjaar. Er zijn geen gegevens bekend over de aan -of afwezigheid van asbesthoudende materialen in de geisers bekend. Ze dienen derhalve als asbestverdacht te worden behandeld.

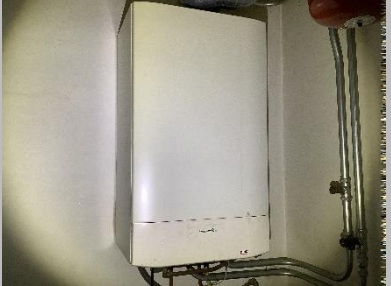
Installatie(s)	
Ruimte	Opslag gebouw keuken
Soort installatie	CV ketel
Merk en type	AWB Thermomaster 2HR
Bouwjaar	Na 1994
Asbestverdacht? *	NIET asbestverdacht

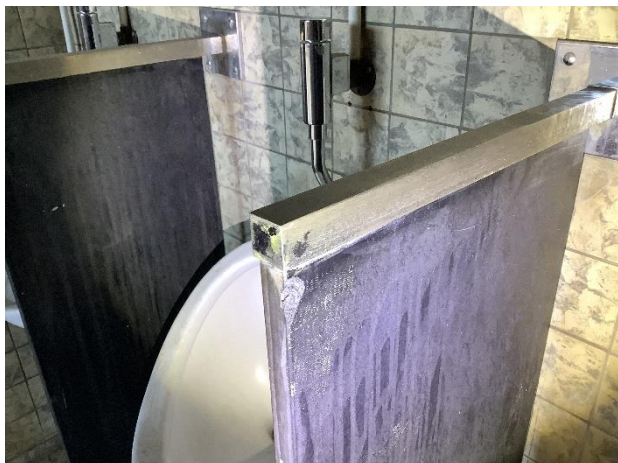
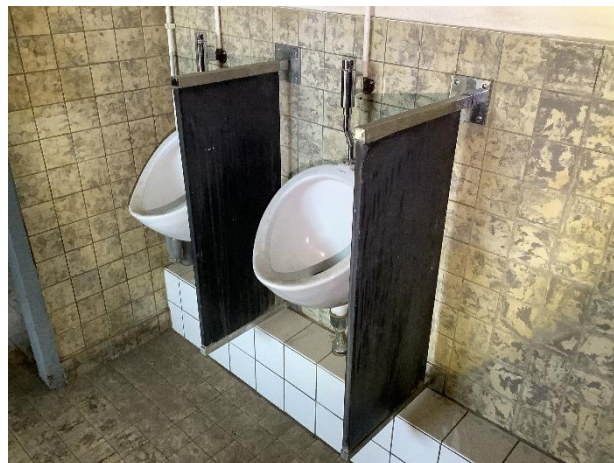
Opslag gebouw
1
Toilet
Begane grond

Omschrijving toepassing:	Schaamschot
Plaats in ruimte(s):	Tegen muur
Situatie:	Binnen
Bereikbaarheid:	Goed
Bevestigingsmethode:	Geschroefd op beugels
Intact:	Intact
Verweerd:	Niet verweerd
Zonder breuk en/of beschadigingen te verwijderen:	Ja
Aantal:	2 stuks
Afmetingen:	1 m2 Totaal
Aard van materiaal:	Hechtgebonden

Monster code:	Ruimte	Locatie in ruimte	Analyseresultaat:
0699032*	Opslag gebouw: toilet	Tegen muur	10 -15 w/w % CHR

Het materiaal is niet beschadigd en het asbest is hechtgebonden. De kans op vezelemisatie uit het materiaal bij normaal gebruik van de ruimte is gering.

Op korte termijn saneren is niet noodzakelijk, geadviseerd wordt voor sloop- of renovatiewerkzaamheden een asbestinventarisatie uit te voeren conform het certificatieschema voor de procescertificaten asbestinventarisatie en asbestverwijdering als bedoeld in de artikelen 4.27 en 4.28 van de arbeidsomstandighedenregeling.

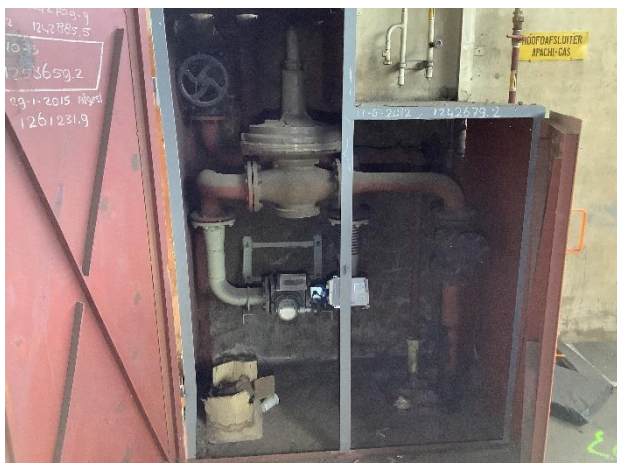
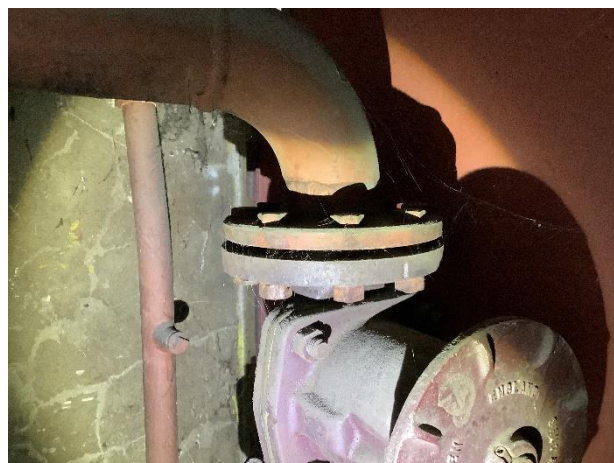
Opslag gebouw
 2
Opslag gebouw
Begane grond

Omschrijving toepassing:	Pakking
Plaats in ruimte(s):	Tussen flenzen
Situatie:	Binnen
Bereikbaarheid:	Matig
Bevestigingsmethode:	Geklemd
Intact:	Intact
Verweerd:	Niet verweerd
Zonder breuk en/of beschadigingen te verwijderen:	Ja
Aantal:	11 stuks
Afmetingen:	1,1 m2 Totaal
Aard van materiaal:	Niet Hechtgebonden

Monster code:	Ruimte	Locatie in ruimte	Analyseresultaat:
0699033*	Opslag gebouw:	Tussen flenzen	15 -30 w/w % CHR

Het materiaal is niet beschadigd en het asbest is niet hechtgebonden. De kans op vezelemisatie uit het materiaal bij normaal gebruik van de ruimte is gering.

Op korte termijn saneren is niet noodzakelijk, geadviseerd wordt voor sloop- of renovatiewerkzaamheden een asbestinventarisatie uit te voeren conform het certificatieschema voor de procescertificaten asbestinventarisatie en asbestverwijdering als bedoeld in de artikelen 4.27 en 4.28 van de arbeidsomstandighedenregeling.

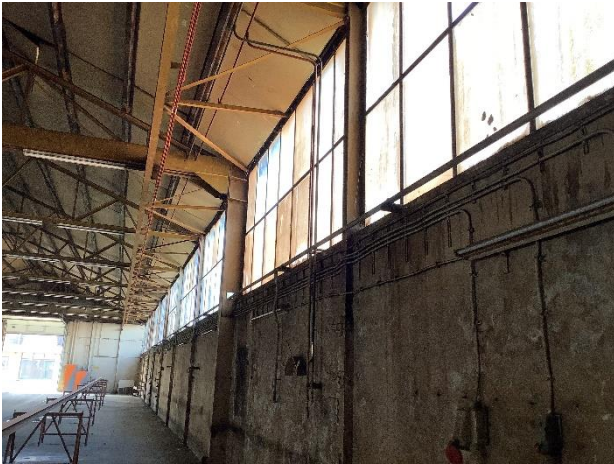
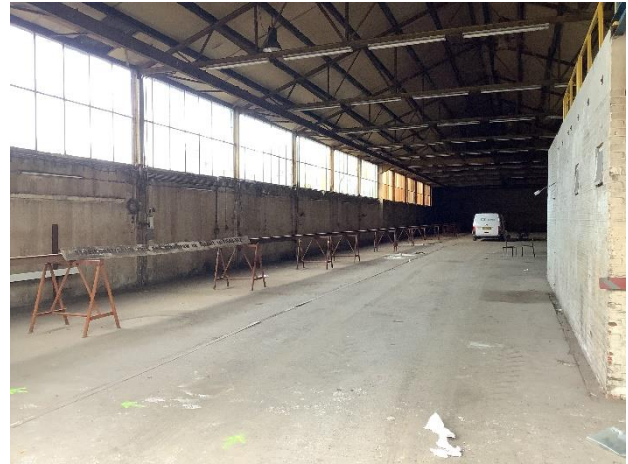
Gebouw(nr.): Opslag gebouw
 Nummer vindplaats: 3
 Ruimte(s): Gevel
 Etage(s): Begane grond

Omschrijving toepassing:	Beglazingskit
Plaats in ruimte(s):	Rondom glas
Situatie:	Buiten
Bereikbaarheid:	Slecht
Bevestigingsmethode:	Gekit
Intact:	Intact
Verweerd:	Licht verweerd
Zonder breuk en/of beschadigingen te verwijderen:	Ja
Aantal:	1 locatie
Afmetingen:	336 meter Totaal
Aard van materiaal:	Hechtgebonden

Tijdens de inspectie was het niet mogelijk om de beglazingskit te bemonsteren. Geadviseerd wordt om het beglazingskit te bemonsteren voor sloop en/of renovatie werkzaamheden.

Indien de beglazingskit na monsternamen en analyse asbesthoudend is dan geldt het volgende; Op korte termijn saneren is niet noodzakelijk, geadviseerd wordt voor sloop- of renovatiewerkzaamheden een asbestinventarisatie uit te voeren conform het certificatieschema voor de procescertificaten asbestinventarisatie en asbestverwijdering als bedoeld in de artikelen 4.27 en 4.28 van de arbeidsomstandighedenregeling.

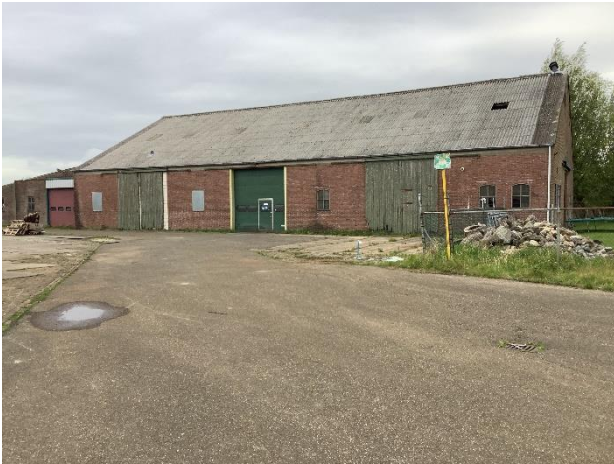
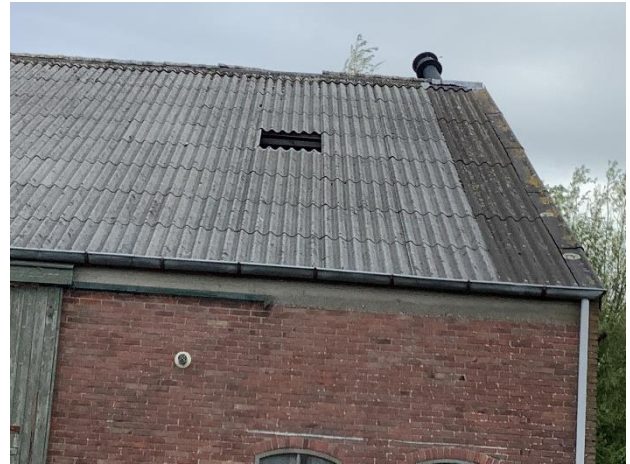
Gebouw(nr.): Opslag gebouw
 Nummer vindplaats: 4
 Ruimte(s): Dak
 Etage(s): Dak

Omschrijving toepassing:	Golfplaat
Plaats in ruimte(s):	Op dak
Situatie:	Buiten
Bereikbaarheid:	Matig
Bevestigingsmethode:	Geschroefd
Intact:	Intact
Verweerd:	Licht verweerd
Zonder breuk en/of beschadigingen te verwijderen:	Nee
Aantal:	1 locatie
Afmetingen:	900 m2 Totaal
Aard van materiaal:	Hechtgebonden

Tijdens de inspectie was het niet mogelijk om de golfplaten te bemonsteren. Geadviseerd wordt om de golfplaten te bemonsteren voor sloop en/of renovatie werkzaamheden

Indien de golfplaten na monsternamen en analyse asbesthoudend zijn dan geldt het volgende; Op korte termijn saneren is niet noodzakelijk, geadviseerd wordt voor sloop- of renovatiewerkzaamheden een asbestinventarisatie uit te voeren conform het certificatieschema voor de procescertificaten asbestinventarisatie en asbestverwijdering als bedoeld in de artikelen 4.27 en 4.28 van de arbeidsomstandighedenregeling.

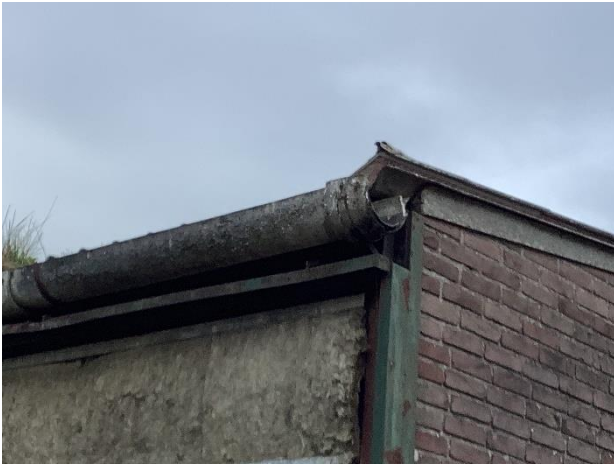
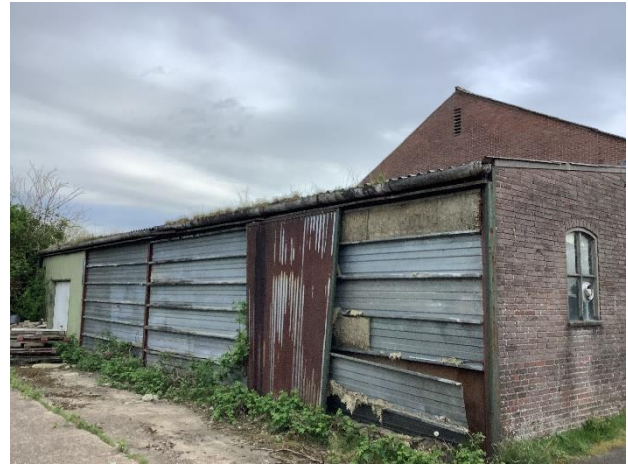
Gebouw(nr.): Opslag gebouw
 Nummer vindplaats: 5
 Ruimte(s): Achtergevel
 Etage(s): Dak

Omschrijving toepassing:	Dalgooft
Plaats in ruimte(s):	
Situatie:	Buiten
Bereikbaarheid:	Matig
Bevestigingsmethode:	Op beugels
Intact:	Intact
Verweerd:	Licht verweerd
Zonder breuk en/of beschadigingen te verwijderen:	Nee
Aantal:	1 locatie
Afmetingen:	20 meter Totaal
Aard van materiaal:	Hechtgebonden

Tijdens de inspectie was het niet mogelijk om de dalgooft te bemonsteren. Geadviseerd wordt om de dalgooft te bemonsteren voor sloop en/of renovatie werkzaamheden

Indien de dalgooft na monsternamen en analyse asbesthoudend is dan geldt het volgende;
 Op korte termijn saneren is niet noodzakelijk, geadviseerd wordt voor sloop- of renovatiewerkzaamheden een asbestinventarisatie uit te voeren conform het certificatieschema voor de procescertificaten asbestinventarisatie en asbestverwijdering als bedoeld in de artikelen 4.27 en 4.28 van de arbeidsomstandighedenregeling.

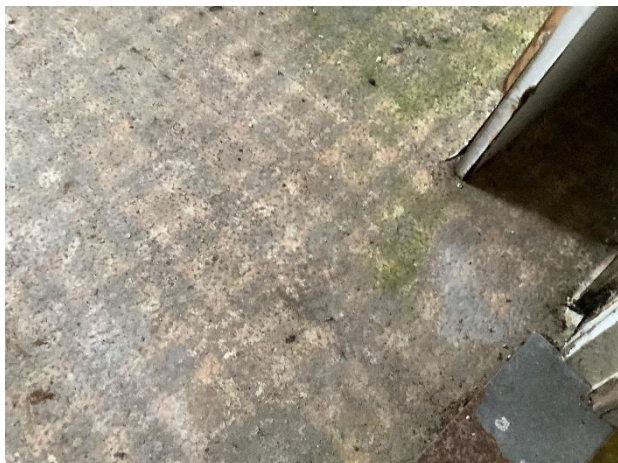
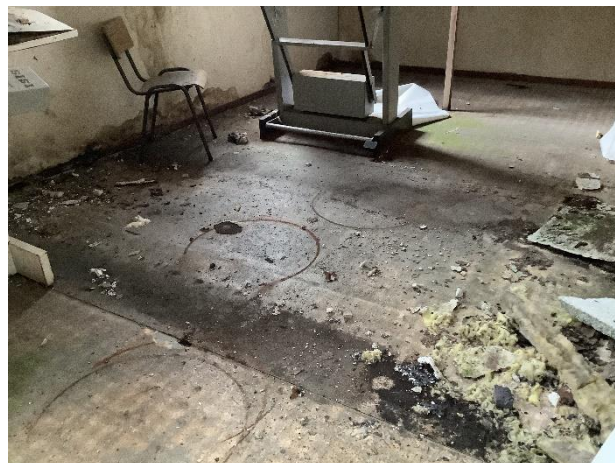
Opslag gebouw
 6
 Opslag gebouw
 Begane grond

Omschrijving toepassing: Zeil
 Plaats in ruimte(s): Op vloer
 Situatie: Binnen
 Bereikbaarheid: Goed
 Bevestigingsmethode: Gelijmd
 Aantal: 1 locatie
 Afmetingen: 18 m² Per stuk

Monster code:	Ruimte	Locatie in ruimte	Analyseresultaat:
0699034*	Opslag gebouw	Op vloer	< 0,1 w/w %

Na optische analyse bleek het materiaal geen asbestvezels te bevatten in een percentage boven de detectiegrens van 0,1% w/w.

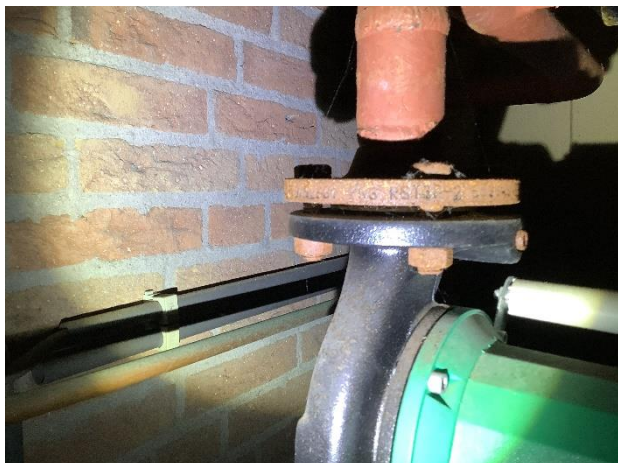
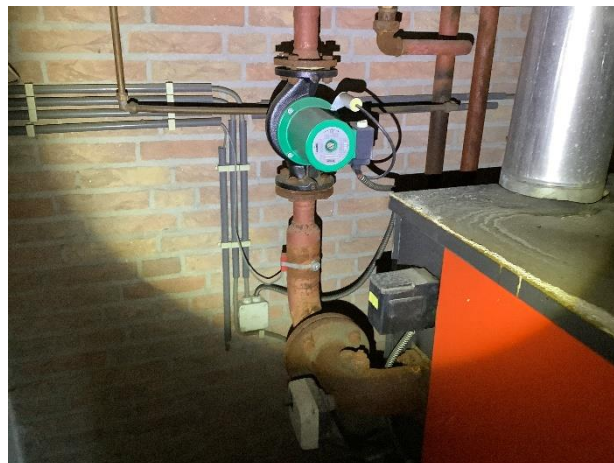
Gebouw(nr.): Kantoor gebouw
 Nummer vindplaats: 7
 Ruimte(s): CV ruimte
 Etage(s): Eerste etage

Omschrijving toepassing: Pakking
 Plaats in ruimte(s): Tussen flenzen
 Situatie: Binnen
 Bereikbaarheid: Matig
 Bevestigingsmethode: Geklemd
 Aantal: 3 stuks
 Afmetingen: 0,3 m2

Monster code:	Ruimte	Locatie in ruimte	Analyseresultaat:
0699035*	Gehele bedrijfspand	Op diverse locaties	< 0,1 w/w %

Na optische analyse bleek het materiaal geen asbestvezels te bevatten in een percentage boven de detectiegrens van 0,1% w/w.

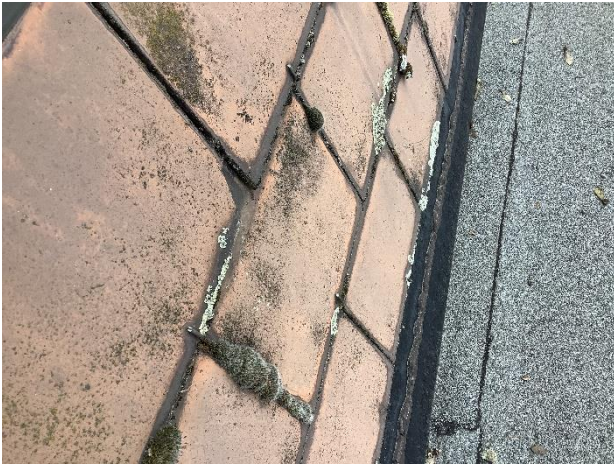
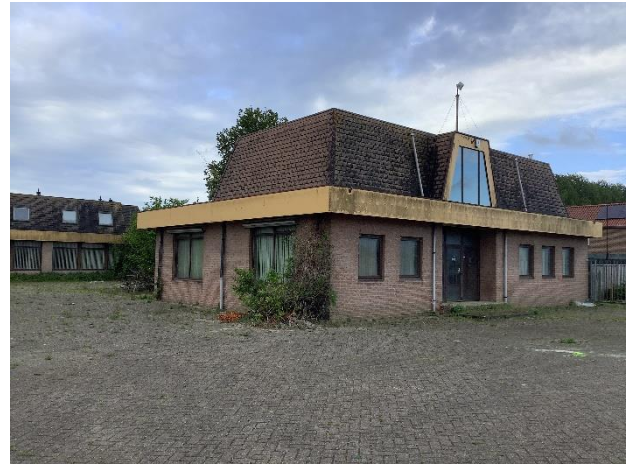
Opslag gebouw
8
 Opslag gebouw
 Begane grond

Omschrijving toepassing:	Daklei
Plaats in ruimte(s):	Op dak
Situatie:	Buiten
Bereikbaarheid:	Goed
Bevestigingsmethode:	Geklemd
Aantal:	2 locaties
Afmetingen:	130 m ² Per stuk

Monster code:	Ruimte	Locatie in ruimte	Analyseresultaat:
0699036*	Gehele bedrijfspand	Op diverse locaties	5 – 10 w/w % CHR

Op korte termijn saneren is niet noodzakelijk, geadviseerd wordt voor sloop- of renovatiewerkzaamheden een asbestinventarisatie uit te voeren conform het certificatieschema voor de procescertificaten asbestinventarisatie en asbestverwijdering als bedoeld in de artikelen 4.27 en 4.28 van de arbeidsomstandighedenregeling.

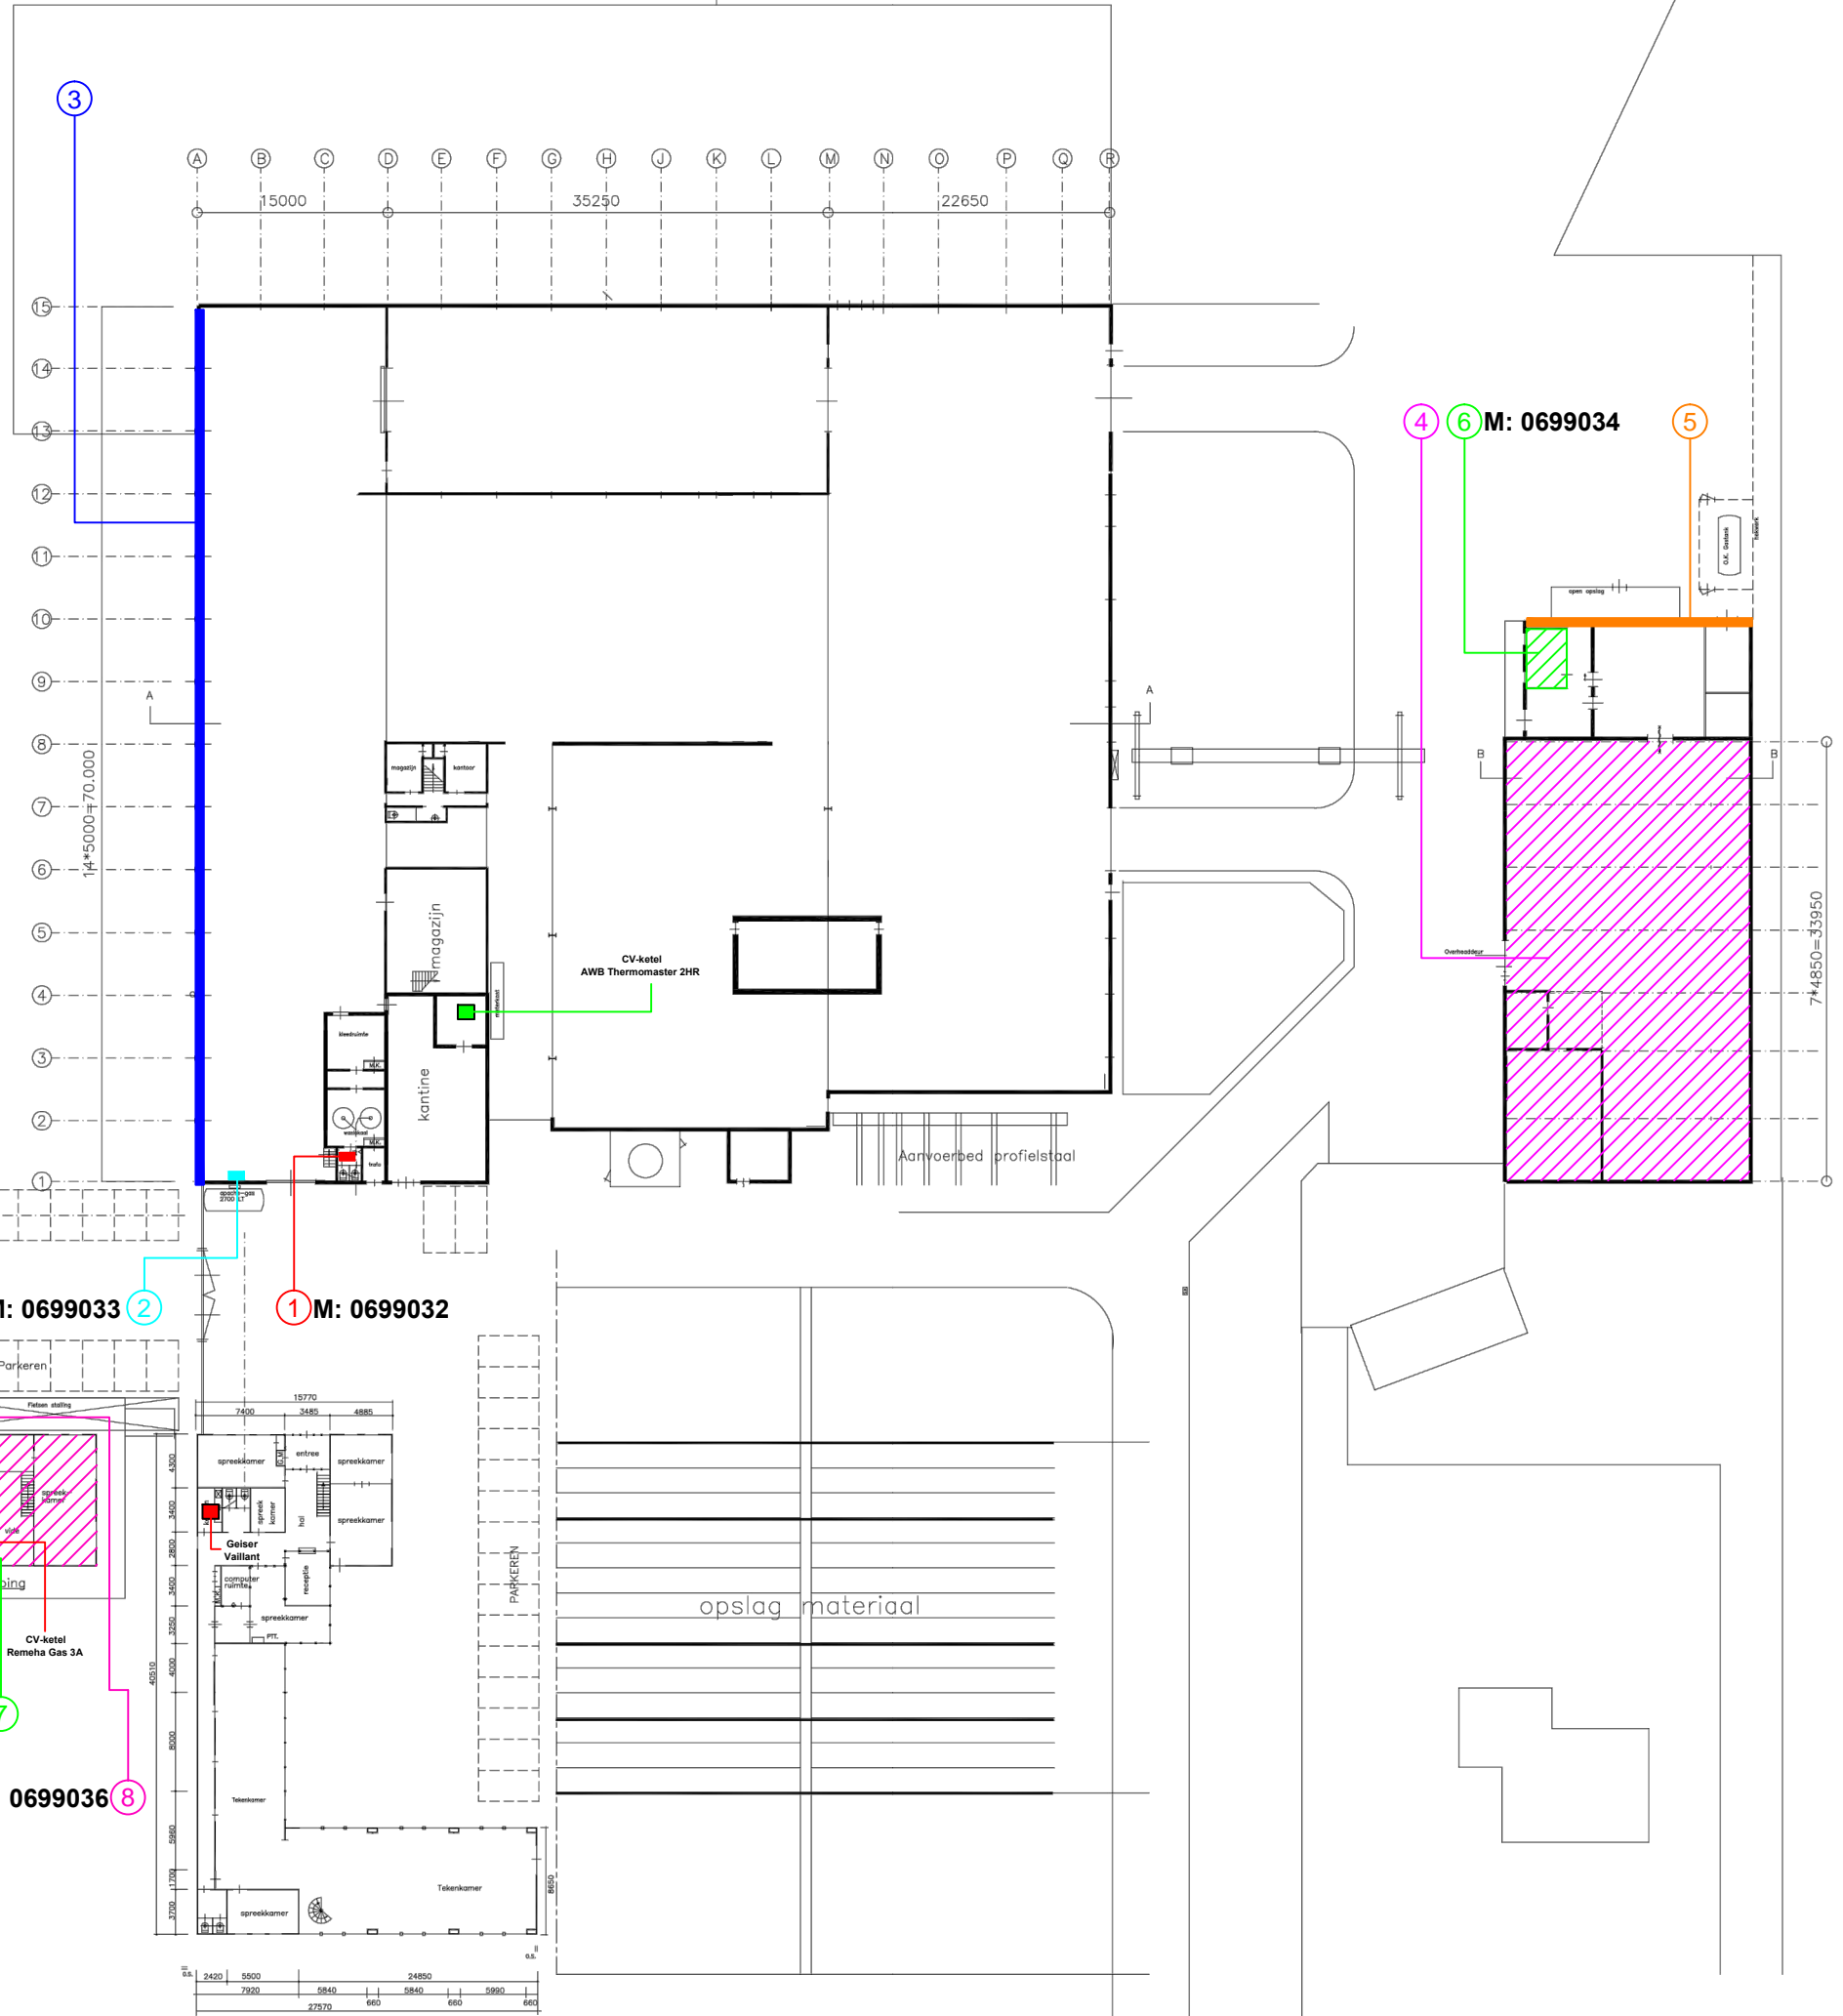
BIJLAGE 1: PLATTEGROND(EN)

- ① Schaamschot I asbesthoudend
- ② Pakkingen I asbesthoudend
- ③ Beglazingskit I asbestverdacht
- ④ Golfplaat I asbestverdacht
- ⑤ Dakgoot I asbestverdacht
- ⑥ Zeil I niet asbesthoudend
- ⑦ Pakkingen I niet asbesthoudend
- ⑧ Daklei I asbesthoudend
- (M) Monsternamelocatie
