Plan van Aanpak

Kadeconstructie Huizersdijk 11

Projectnr.: 2101029
Versienr.: 1
Datum: 18-06-2021

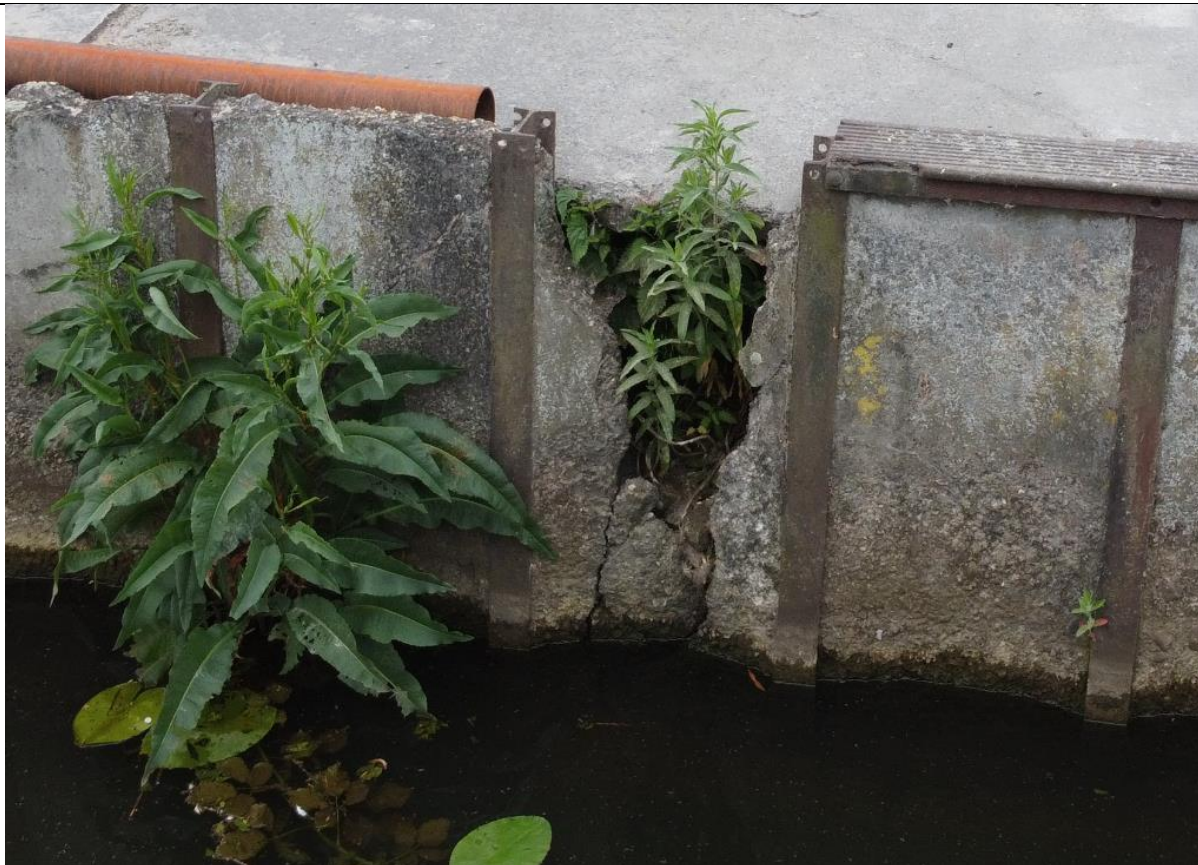
Foto 1: bezweken betonelementen

1. Vervangen beschadigde betonelementen;
2. Vervangen beschadigde stalen balken;
3. Aanbrengen en/of herstellen deksloof;
4. Uitspoeling achter kademuur herstellen;

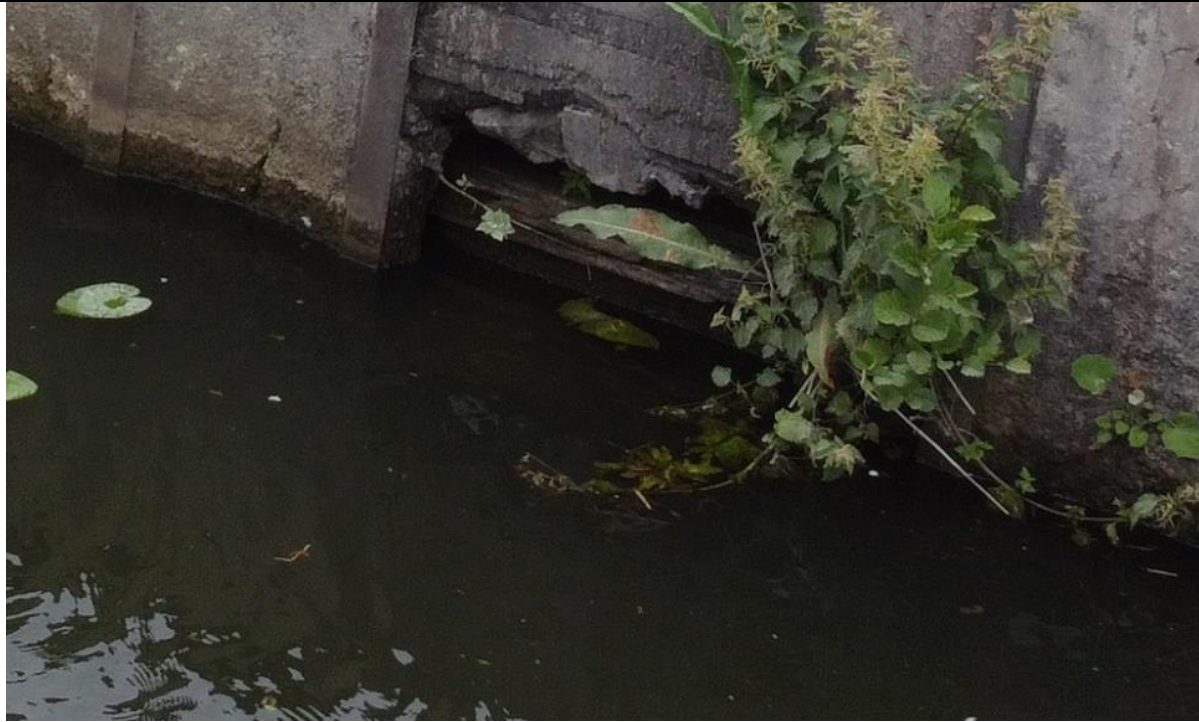
Foto 2: schade betonelementen t.h.v. waterlijn

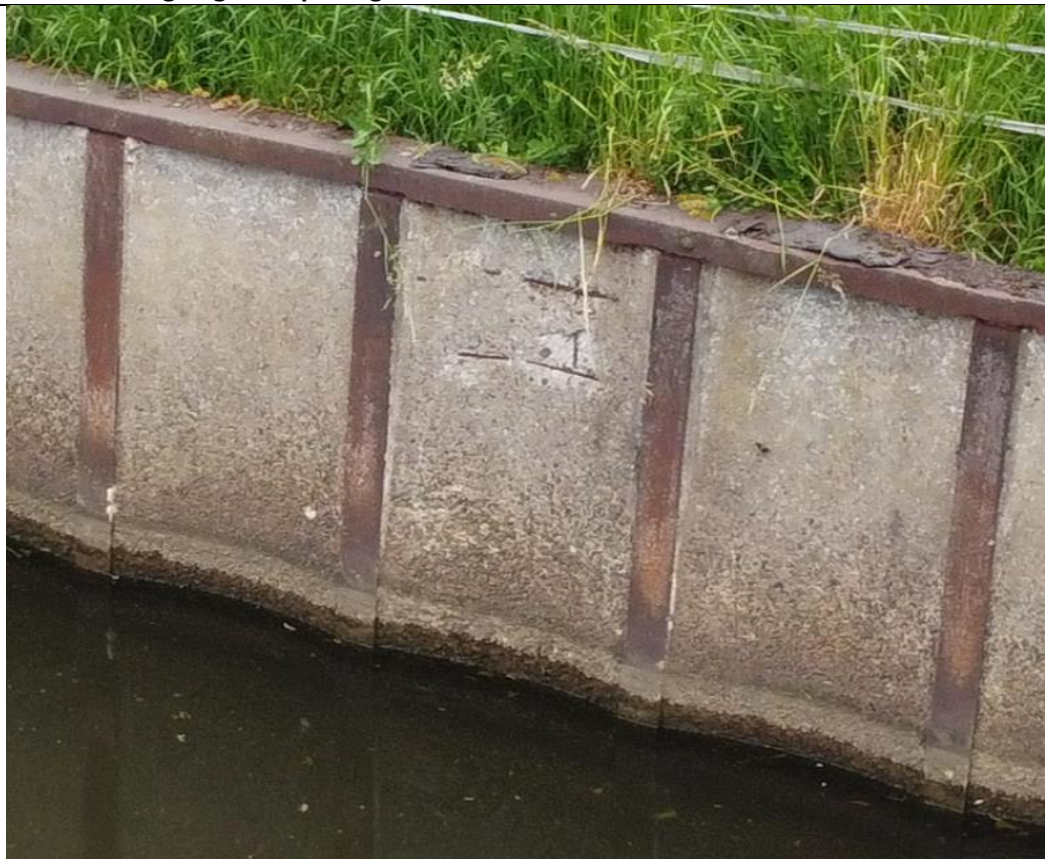
Foto 3: blootgelegen wapening

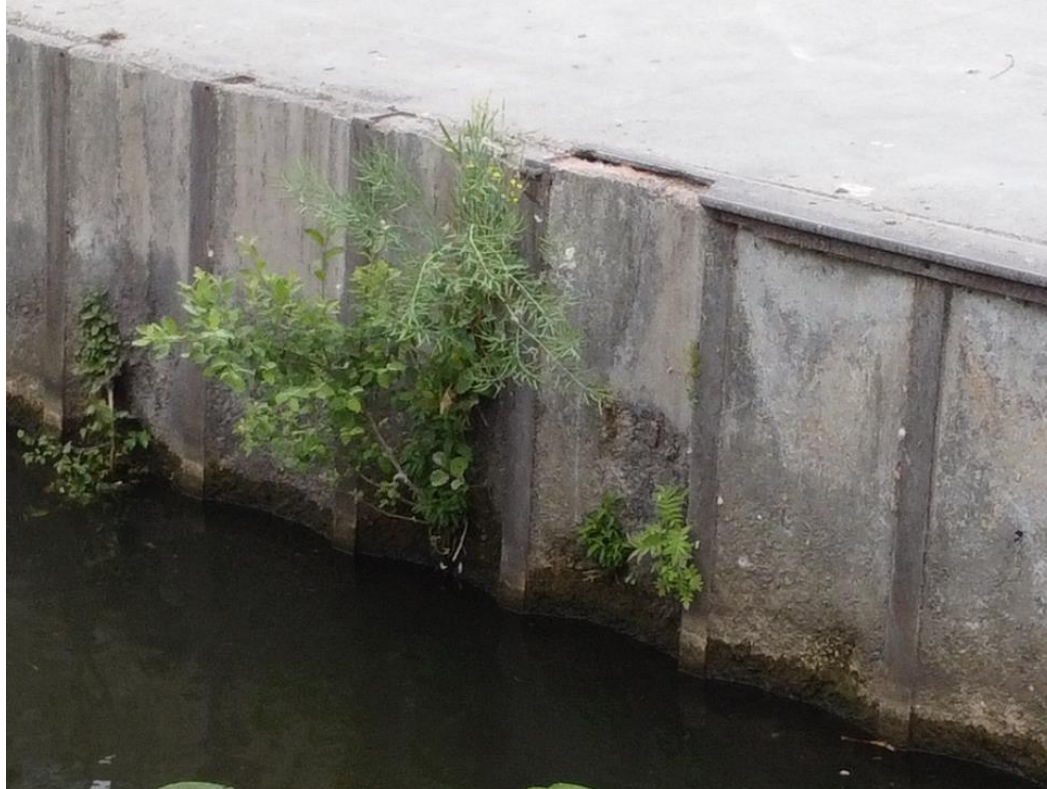
Foto 4: Deksloof deels afwezig

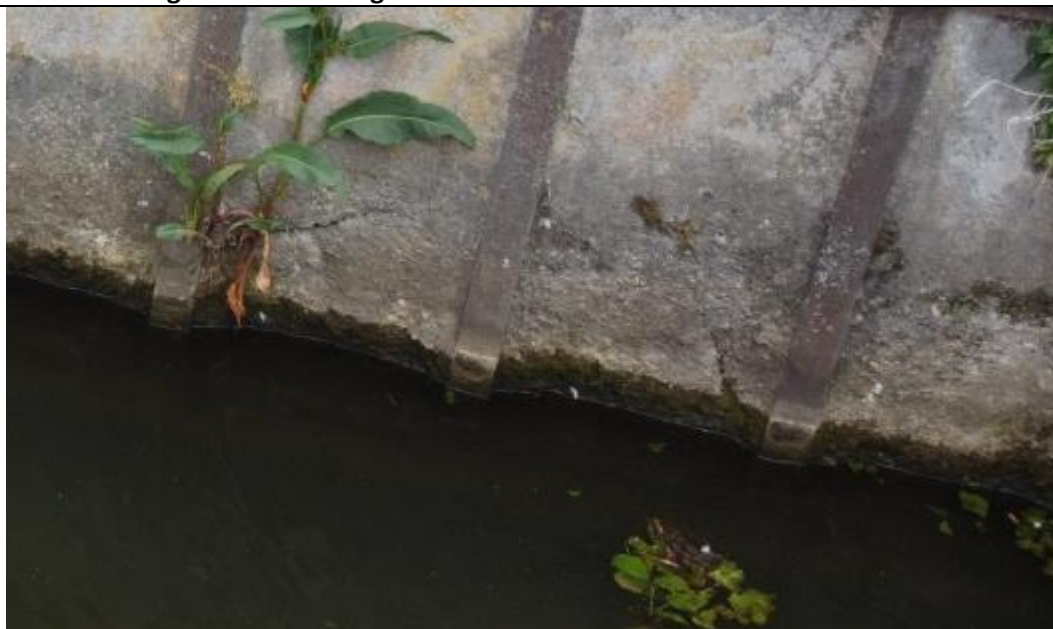
Foto 5: Ernstige scheurvorming betonelementen

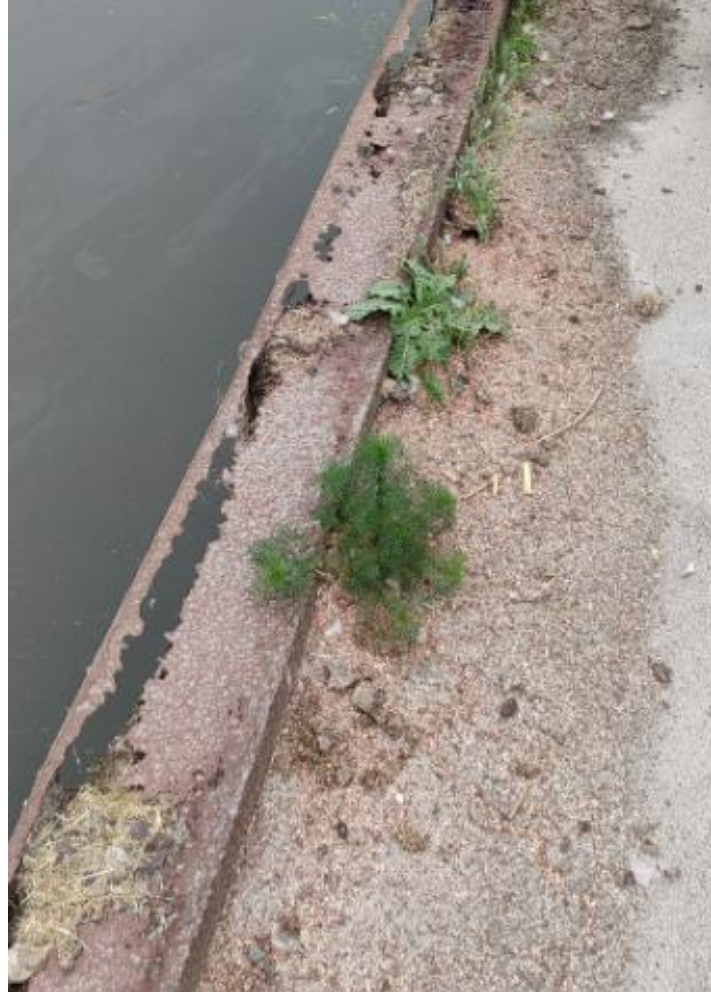
Foto 6: ernstige corrosie deksloof en stalen balken
