## Type A Asbestinventarisatie

Kapelaan Verdonschotstraat 27 te Koningsbosch

Rapportnummer: E179526.001/EBO

Datum: 24 februari 2017

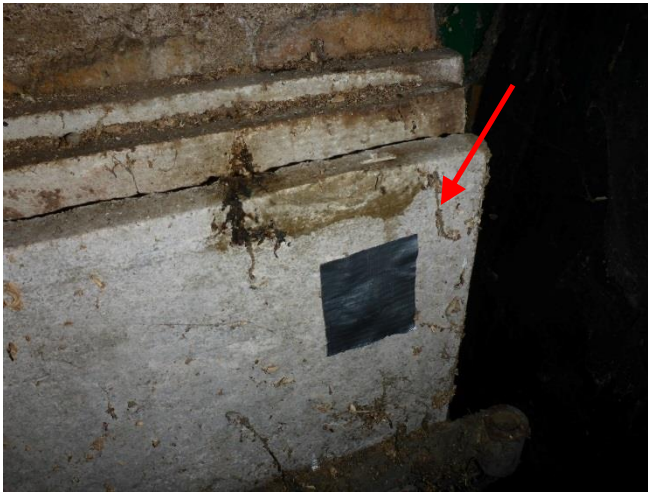
| omschrijving | locatie | materiaal | toestand | conditie | monster | hoeveelheid* | bevestiging | verwijderings-<br>methode | risico-<br>klasse | foto |
|---|---|---|---|---|---|---|---|---|---|---|
| dikke plaat:<br>deurtjes,<br>voederbakken | in schuur,<br>naast<br>veldschuur 2,<br>in varkensstal | cement | hechtgebonden | niet<br>verweerd | b02 | ca. 60 stuks | los | D | 1 | 1-2<br>+10 |

**Foto 1**  
schuur: losse dikke platen

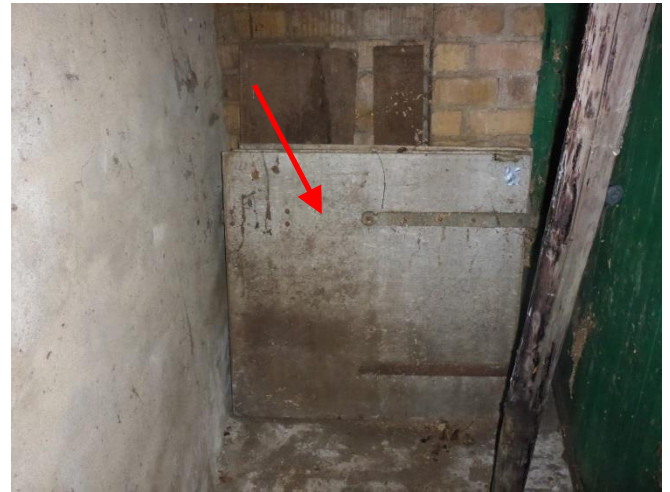
**Foto 2**  
schuur: losse dikke platen

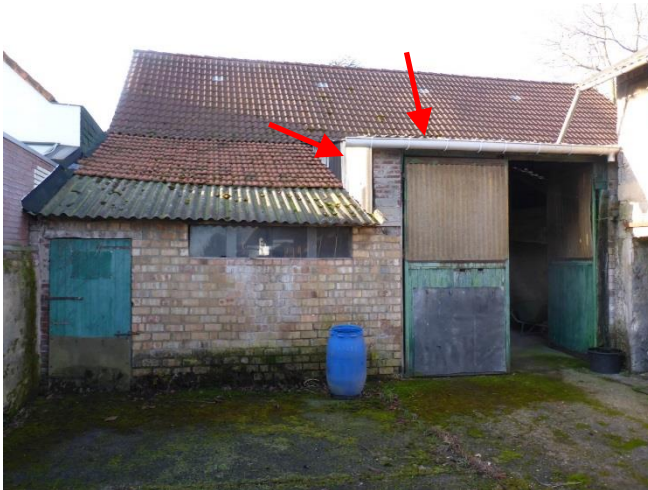
**Foto 3**  
schuur: golfplaten op dak en tegen gevel

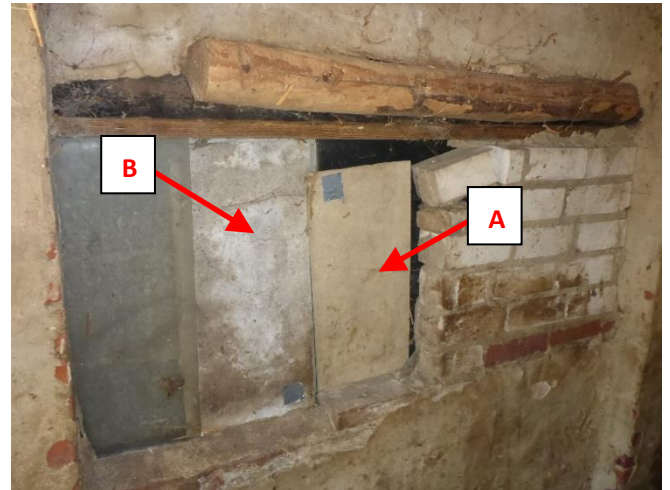
| omschrijving | locatie | materiaal | toestand | conditie | monster | hoeveelheid* | bevestiging | verwijderings-<br>methode | risico-<br>klasse | foto |
|---|---|---|---|---|---|---|---|---|---|---|
| plaat A | in schuur | | | | b04 | 1 stuks | | | | 4 |

**Foto 4**  
schuur: losse platen in raamkozijn

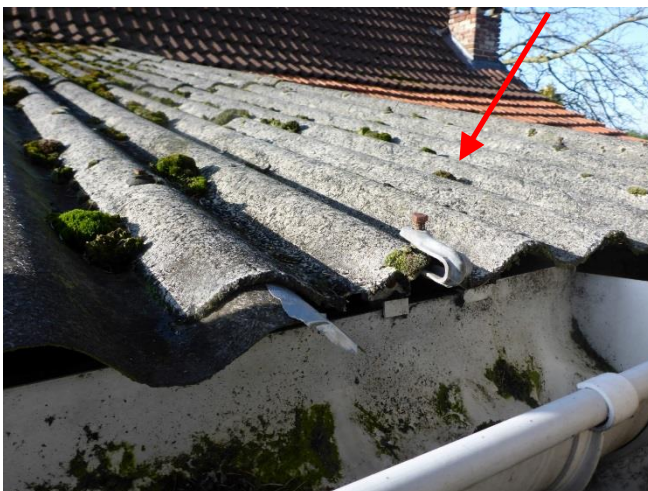
| <i>locatie</i> | <i>toepassing</i> | <i>klasse</i> | <i>evt. afwijkingen</i> |
|---|---|---|---|
| | golflaten op dak en tegen gevel | 2A | - |

| omschrijving | locatie | materiaal | toestand | conditie | monster | hoeveelheid* | bevestiging | verwijderings-<br>methode | risico-<br>klasse | foto |
|---|---|---|---|---|---|---|---|---|---|---|
| golfplaten | dak + gevel<br>schuur | cement | hechtgebonden | licht<br>verweerd | b06 | ca. 20 m² | geschroefd | B | 2A | 5 |

**Foto 5**  
schuur: golfplaten op het dak

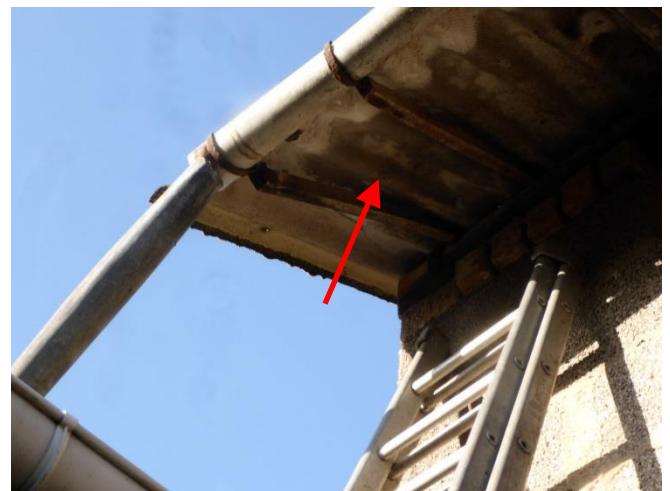
- op het dak bevinden zich *golfplaten* (ca. 50 m<sup>2</sup>, zie foto 6).

| omschrijving | locatie | materiaal | toestand | conditie | monster | hoeveelheid* | bevestiging | verwijderings-<br>methode | risico-<br>klasse | foto |
|---|---|---|---|---|---|---|---|---|---|---|
| | dak stal | | | | b07 | ca. 50 m² | | | 2 | 6 |

**Foto 6**  
stal: golfplaten op het dak

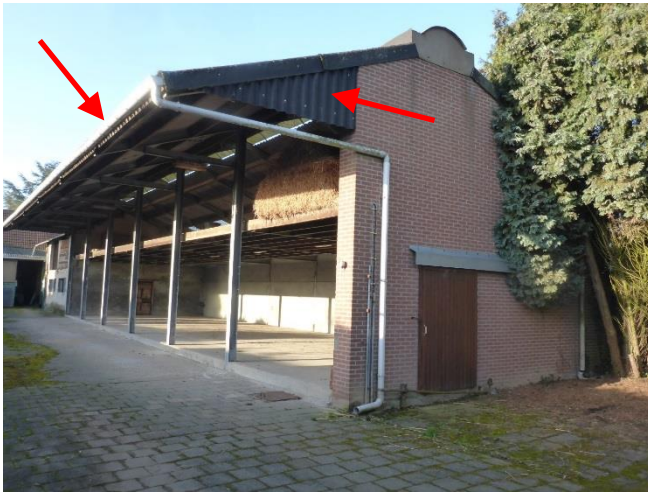
- op het dak en tegen de gevel bevinden zich *golfplaten* (totaal ca. 250 m<sup>2</sup>, zie foto 7).

| omschrijving | locatie | materiaal | toestand | conditie | monster | hoeveelheid* | bevestiging | verwijderings-<br>methode | risico-<br>klasse | foto |
|---|---|---|---|---|---|---|---|---|---|---|
| | dak<br>veldschuur 1 | | | | b08 | ca. 250 m² | | | 2 | 7 |

**Foto 7**  
veldschuur 1: golfplaten op dak en tegen gevel

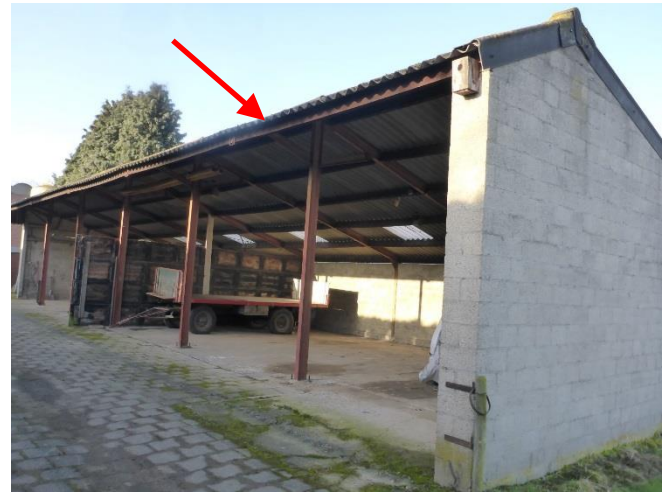
| omschrijving | locatie | materiaal | toestand | conditie | monster | hoeveelheid* | bevestiging | verwijderings-<br>methode | risico-<br>klasse | foto |
|---|---|---|---|---|---|---|---|---|---|---|
| | dak + gevel<br>veldschuur 2 | | | | b09 | ca. 265 m² | | | 2 | 8 |

**Foto 8**  
veldschuur 2: golfplaten, nokvorsten en windveer op dak

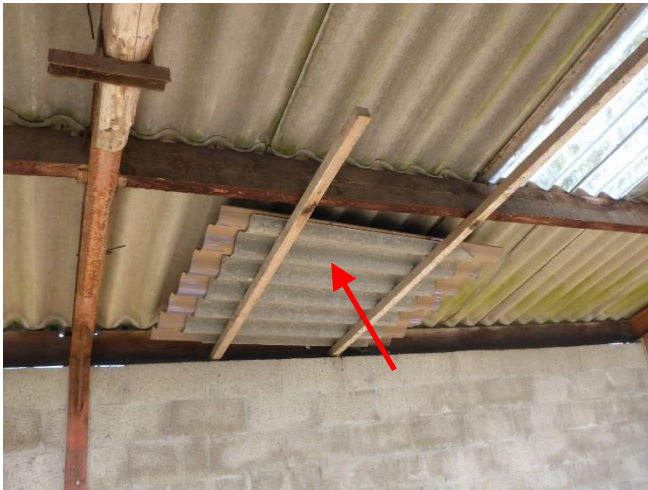
| omschrijving | locatie | materiaal | toestand | conditie | monster | hoeveelheid* | bevestiging | verwijderings-<br>methode | risico-<br>klasse | foto |
|---|---|---|---|---|---|---|---|---|---|---|
| | tegen dak<br>veldschuur 2 | | | | b09 | totaal<br>ca. 7 m² | los | D | 1 | 9 |

**Foto 9**  
veldschuur 2: losse golfplaten aan onderkant dak

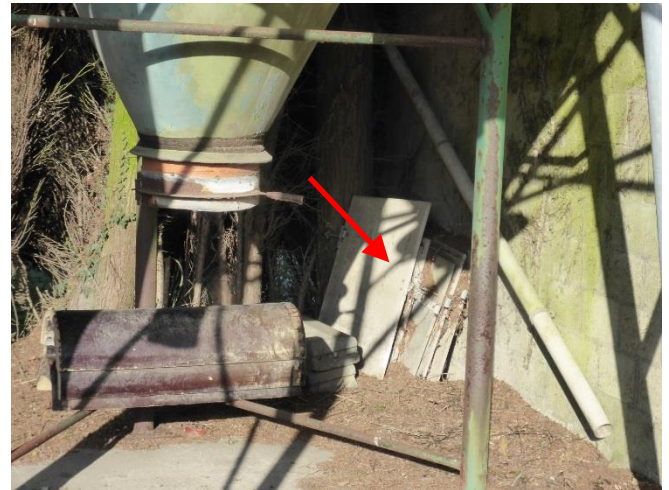
**Foto 10**  
veldschuur 2: losse dikke platen naast

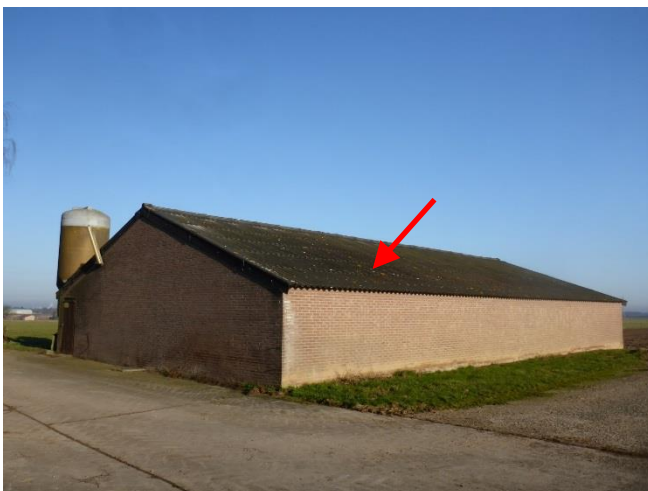
| omschrijving | locatie | materiaal | toestand | conditie | monster | hoeveelheid* | bevestiging | verwijderings-<br>methode | risico-<br>klasse | foto |
|---|---|---|---|---|---|---|---|---|---|---|
| | dak<br>varkensstal | | | | b10 | ca. 360 m² | | | 2 | 11 |

**Foto 11**  
varkensstal: golfplaten op dak

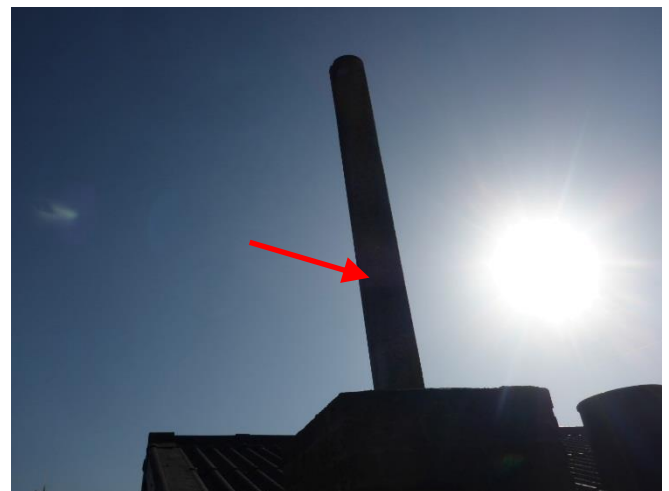
| omschrijving | locatie | materiaal | toestand | conditie | monster | hoeveelheid* | bevestiging | verwijderings-<br>methode | risico-<br>klasse | foto |
|---|---|---|---|---|---|---|---|---|---|---|
| rookgaskanaal | cv-ruimte<br>varkensstal | cement | hechtgebonden | niet<br>verweerd | b14 | 1 stuks | ingemetseld | D | 1 | 12 |

**Foto 12**  
varkensstal: rookgaskanaal vanaf cv-ketel

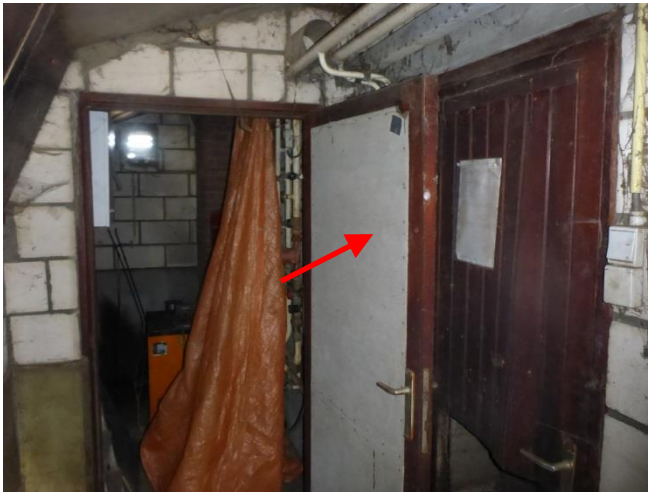
| omschrijving | locatie | materiaal | toestand | conditie | monster | hoeveelheid* | bevestiging | verwijderings-<br>methode | risico-<br>klasse | foto |
|---|---|---|---|---|---|---|---|---|---|---|
| deurplaat | cv-ruimte<br>varkensstal | cement | hechtgebonden | niet<br>verweerd | b13 | ca. 2 m² | geschroefd | D | 1** | 13 |

**Foto 13**  
varkensstal: deurplaat

\*\* indien asbesttoepassing vooraf geheel omsloten wordt zonder het asbesthoudend materiaal te beroeren, geldt RK1

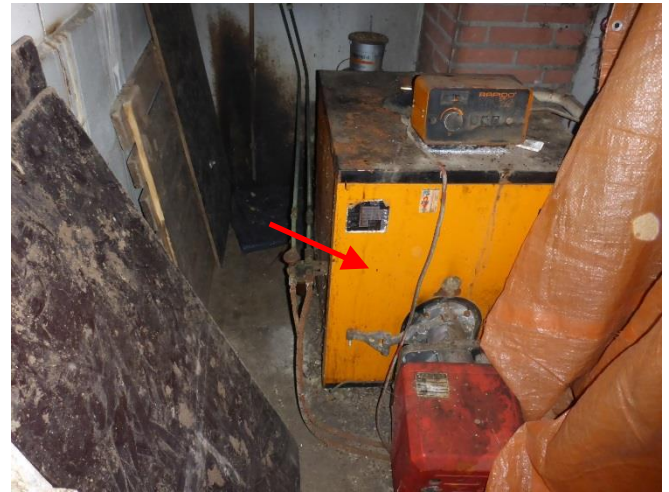
| omschrijving | locatie | materiaal | toestand | conditie | monster | hoeveelheid* | bevestiging | verwijderings-<br>methode | risico-<br>klasse | foto |
|---|---|---|---|---|---|---|---|---|---|---|
| cv-ketel | cv-ruimte<br>varkensstal | - | - | - | - | 1 stuks | los | D | 1 | 14 |

**Foto 14**  
cv-ruimte varkensstal: cv-ketel

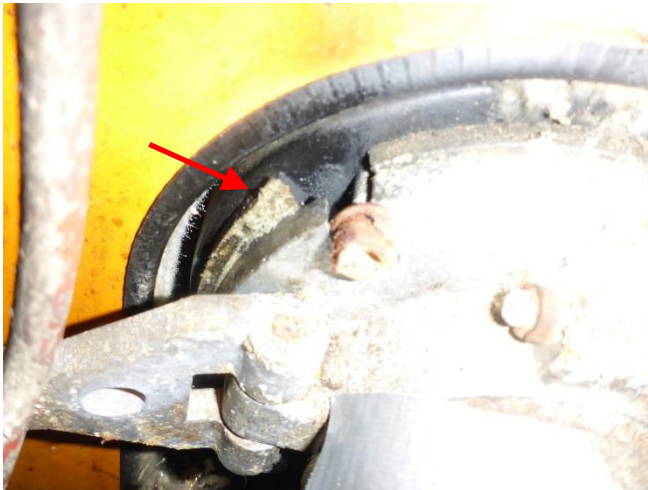
**Foto 15**  
cv-ruimte varkensstal: pakking aan cv-ketel

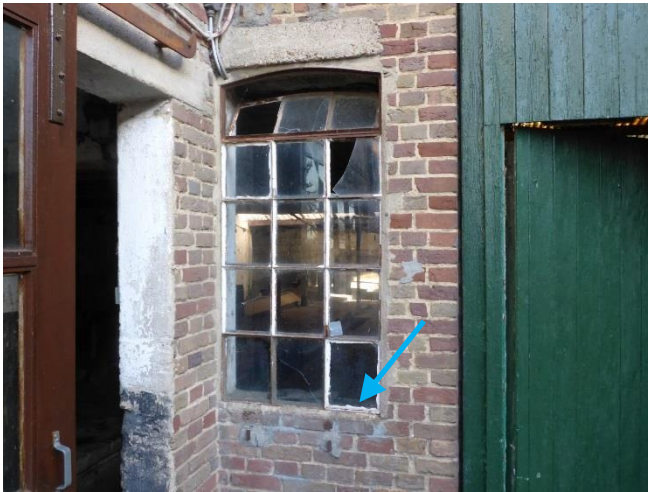
**Foto 16**  
niet-asbesthoudende stopverf stalen raamkozijn schuur

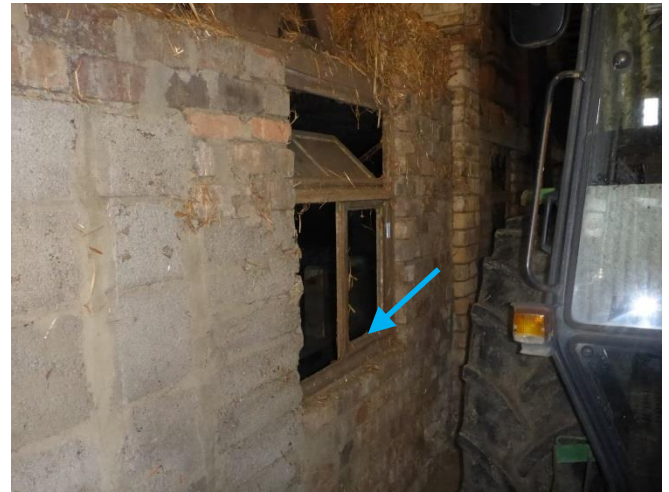
**Foto 17**  
niet-asbesthoudende stopverf houten raamkozijn schuur

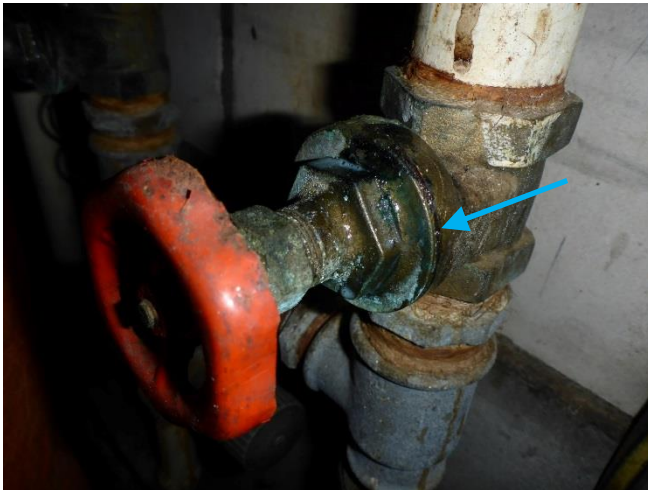
**Foto 18**  
niet-asbesthoudende pakking leidingen cv-ruimte
