Bomen Effect Analyse

9 bomen

Hof van Heesch

Status rapport: Definitief 30 april 2021

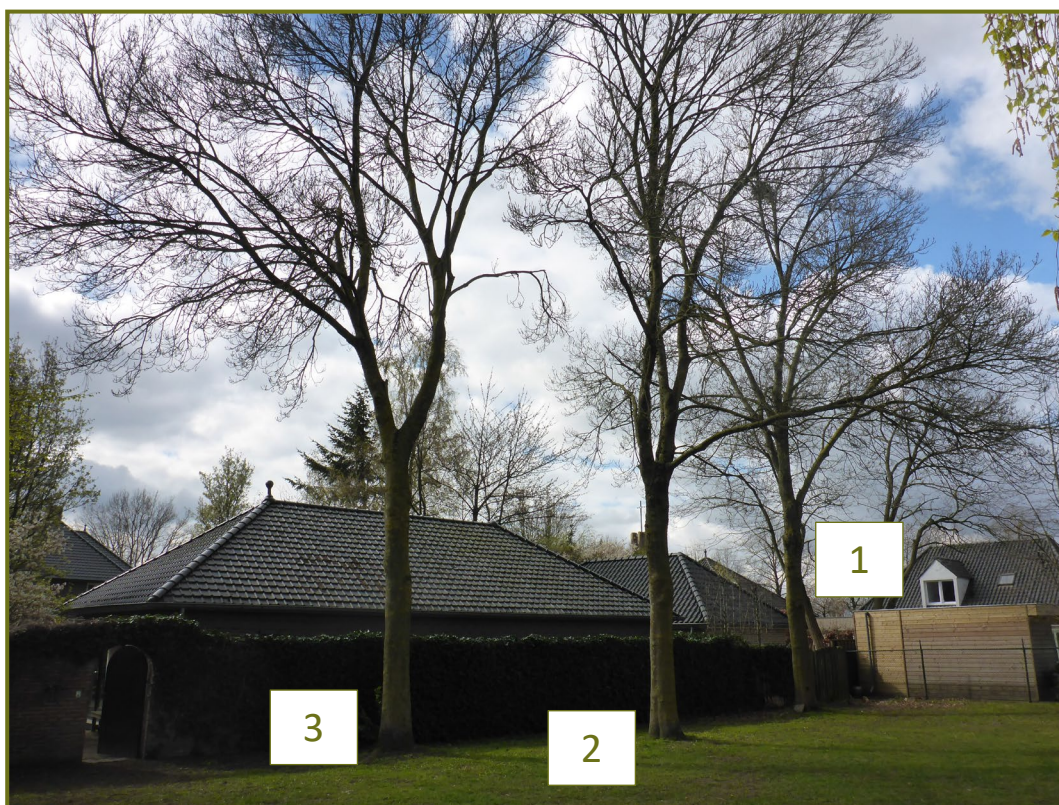
De onderhoudstoestand is wisselend: deels aanvaard en deels regulier. De reguliere onderhoudstoestand betreft voornamelijk enkele afgestorven takken.

Afbeelding 2. Bomen 1 t/m 3

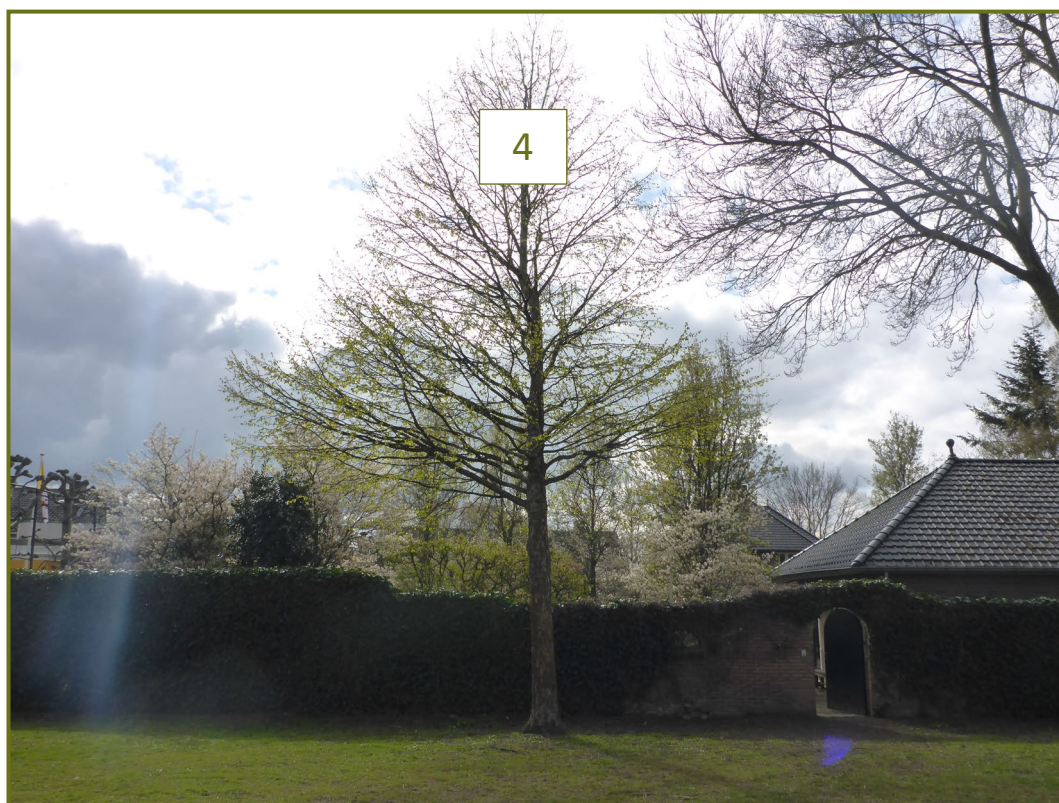
Afbeelding 3. Boom 4

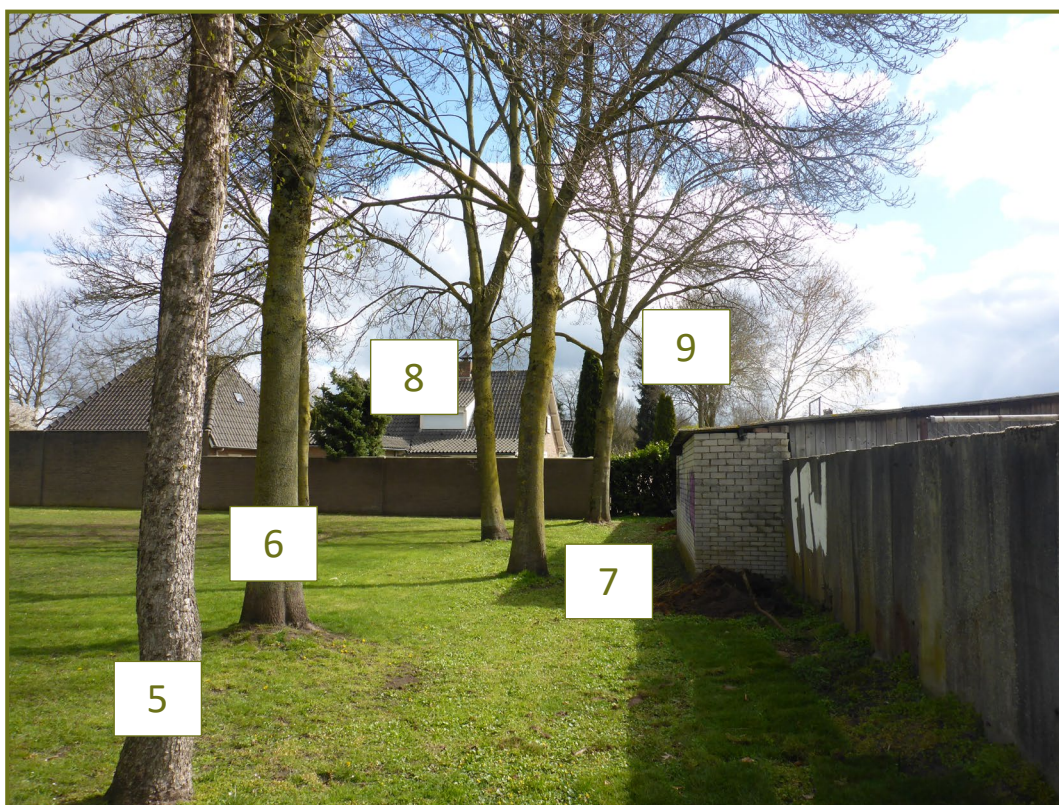
Afbeelding 4. Bomen 5 t/m 9

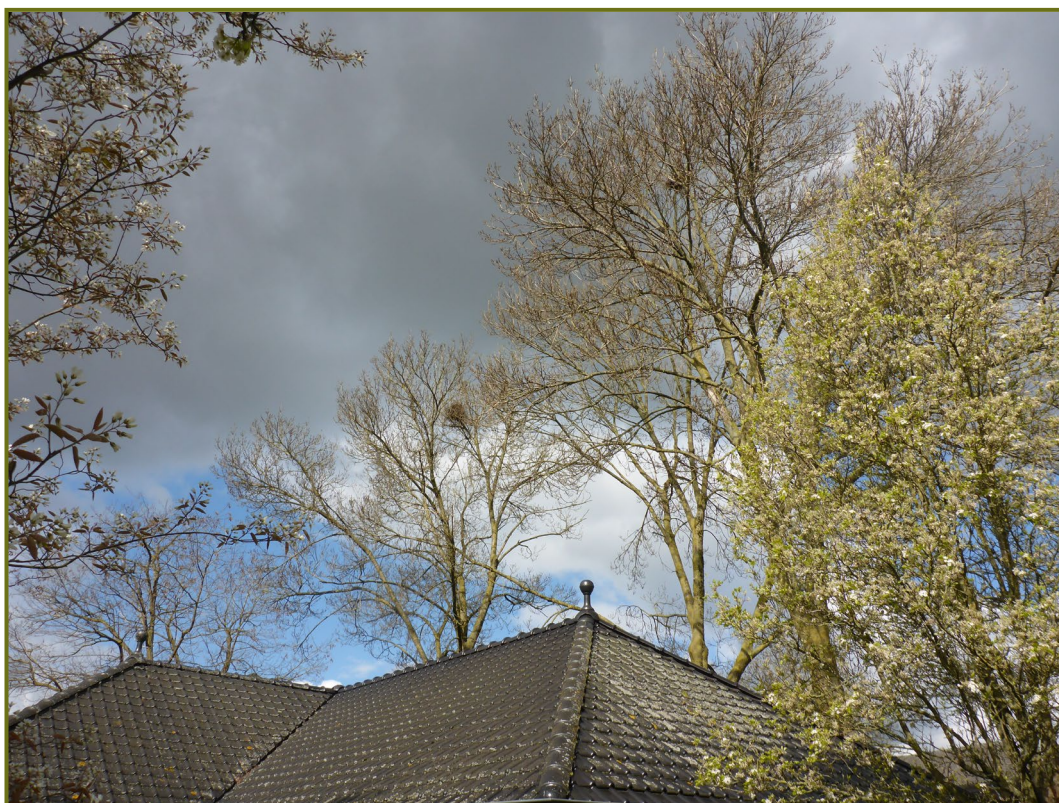
Afbeelding 5. Vogelnesten bij de bomen 1 en 3

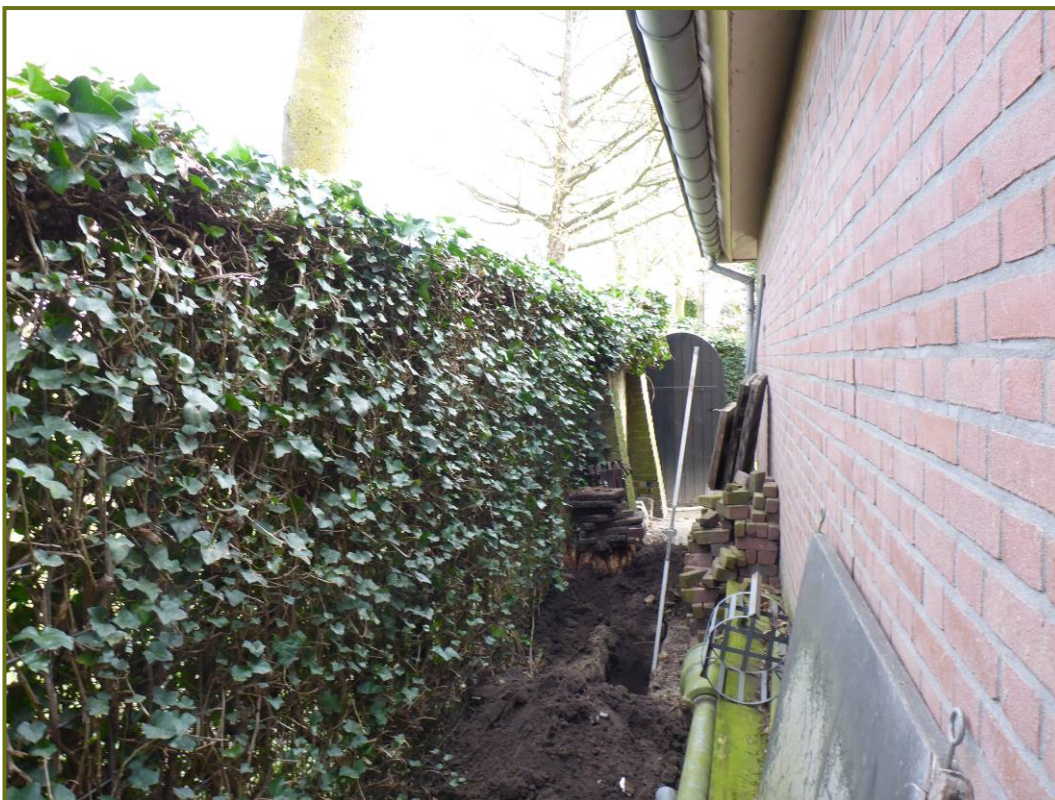
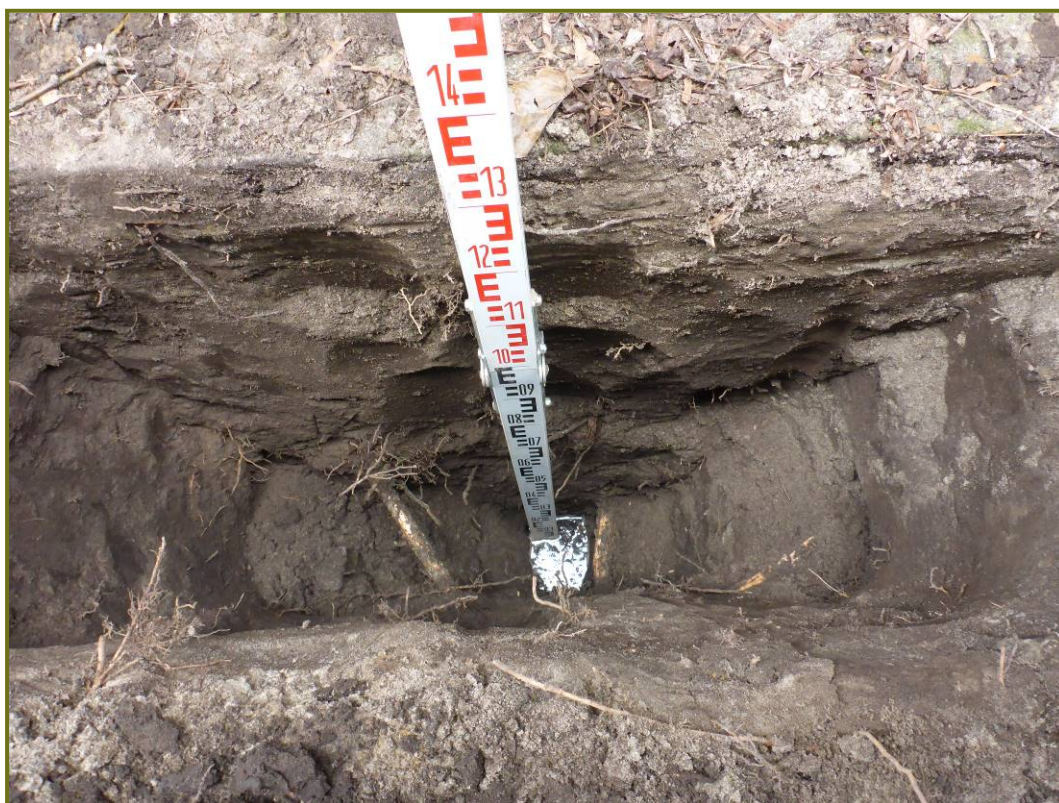
Afbeelding 6. Profielkuil 1 bij boom 3

In de profielkuil is donkerbruin humeus zand aangetroffen tot 125 cm beneden maaiveld. Daaronder is lemig lichtbruin zand aangetroffen.

Er zijn gelijkmatig verdeeld in de profielkuil fijne wortels aangetroffen. Daarbij zijn drie wortels van 3, 4 en 5 cm in diameter aangetroffen. De grotere wortels groeien vanaf 70 tot 110 cm beneden maaiveld.

Op 15 april 2021 is tot 1,25 meter beneden maaiveld grondwater aangetroffen. De bomen maakt dus direct gebruik van het grondwater, tenminste in het voorjaar. Naar verwachting zal het grondwater verder wegzakken en maken de bomen nog enkel gebruik van de capillaire zone.

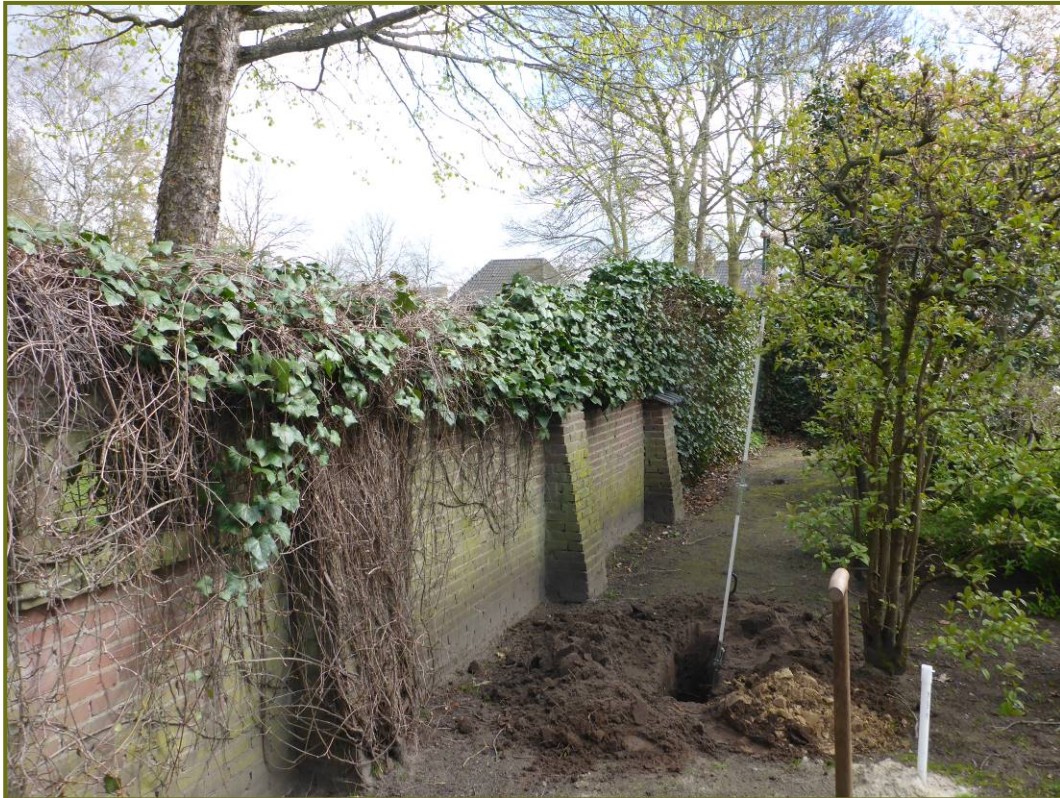
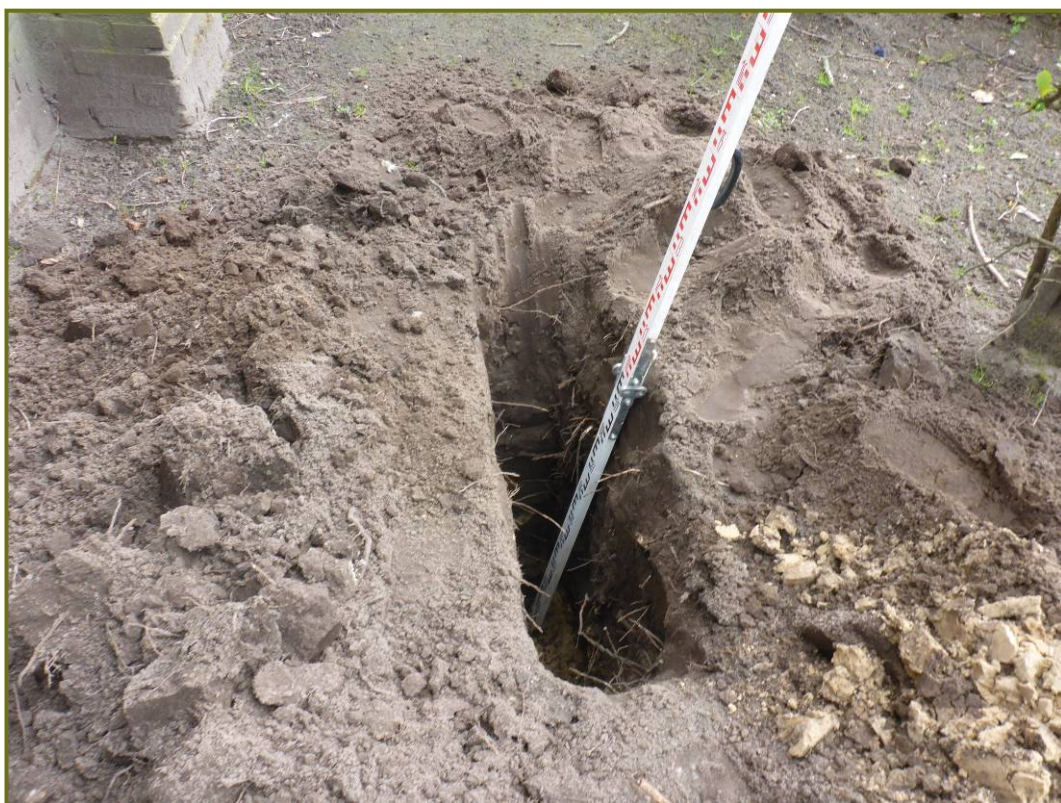
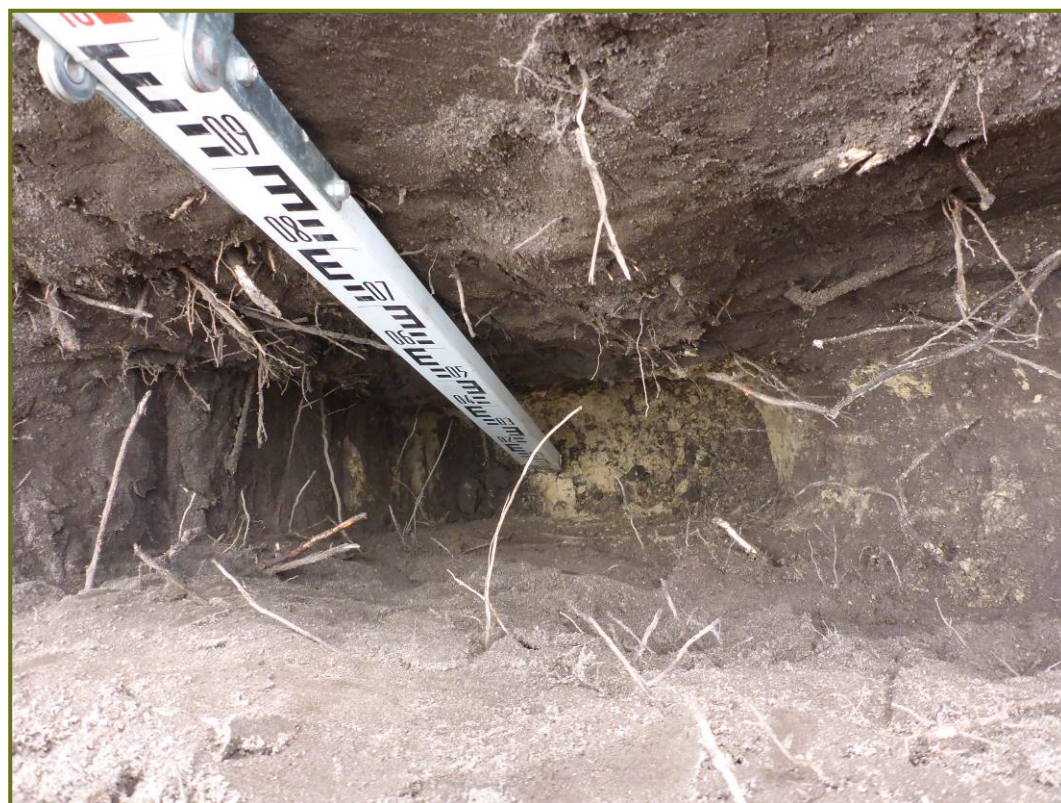
Afbeelding 8. Profielkuil 2 bij boom 4

In de profielkuil is donkerbruin humeus zand aangetroffen tot 90 cm beneden maaiveld. Daaronder is geel/wit humusarm zand aangetroffen.

Er zijn gelijkmatig verdeeld in de profielkuil fijne wortels aangetroffen van 0,5 tot 1 cm in diameter. Er zijn geen grote wortels van de boomhazelaar aangetroffen. In het gele/witte zand zijn geen wortels meer aangetroffen.

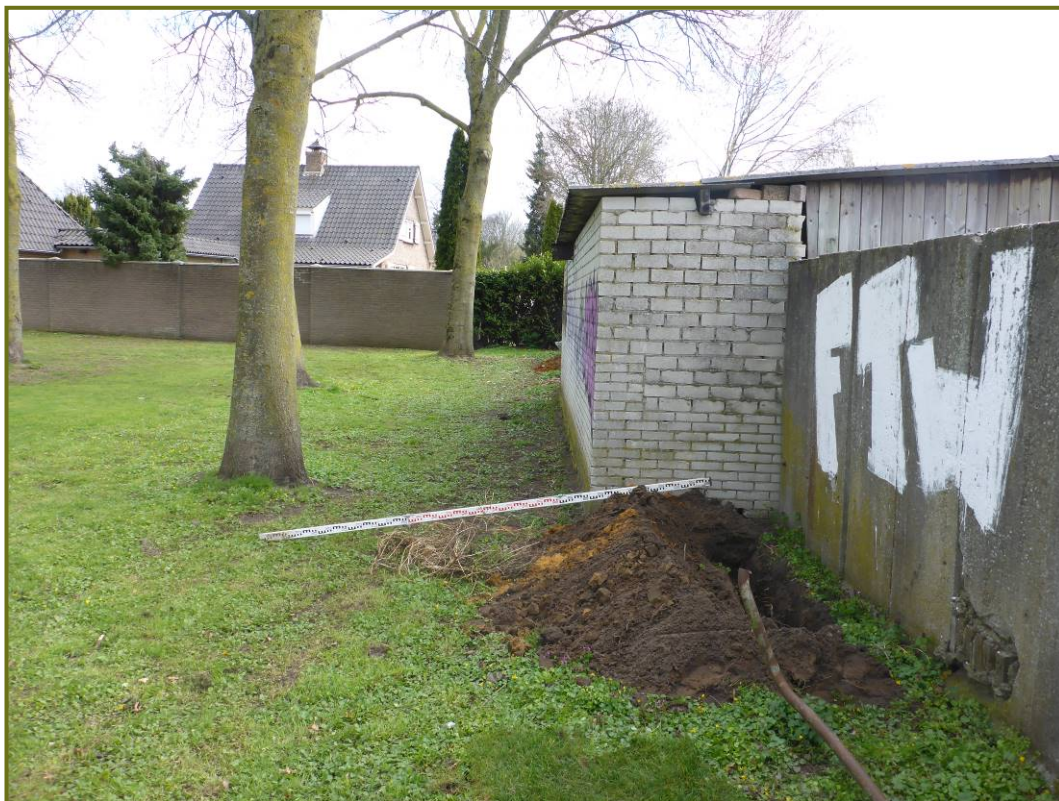
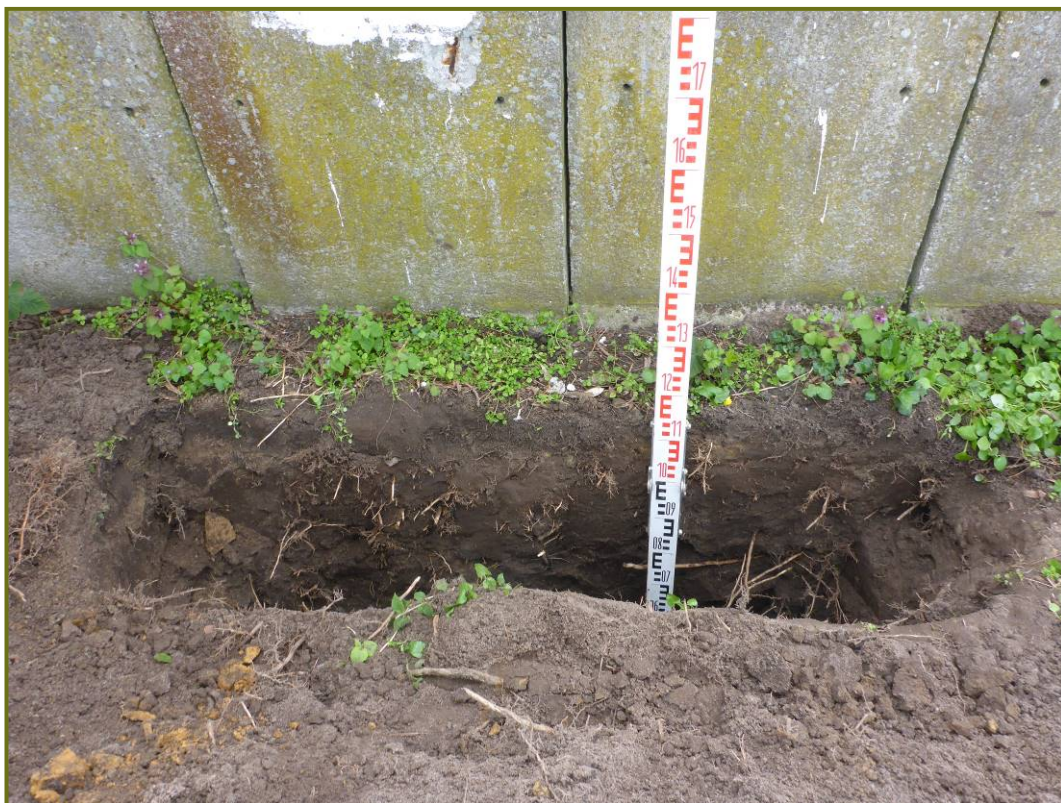
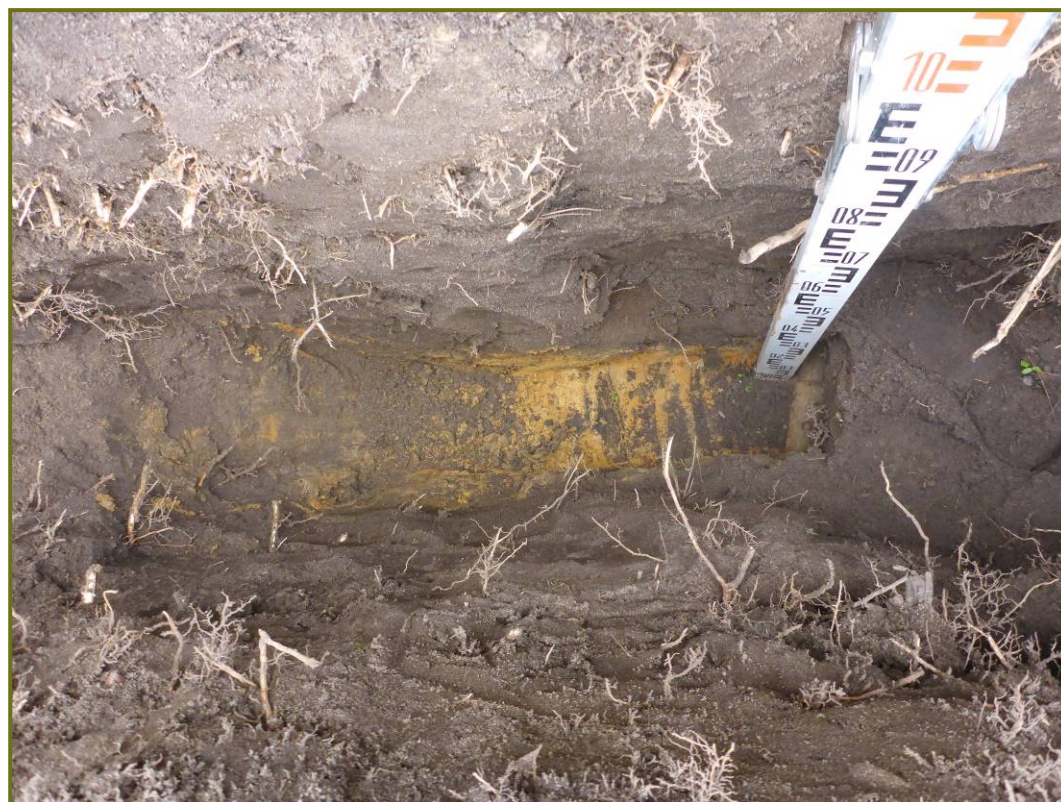
Afbeelding 11. Profielkuil 3 bij boom 7

In de profielkuil is donkerbruin humeus zand aangetroffen tot 100 cm beneden maaiveld. Daaronder is geel humusarm zand aangetroffen.

Er zijn gelijkmatig verdeeld in de profielkuil fijne wortels aangetroffen van 0,5 tot 1,5 cm in diameter. Er zijn geen grote wortels van de es aangetroffen. In het gele zand zijn geen wortels meer aangetroffen.

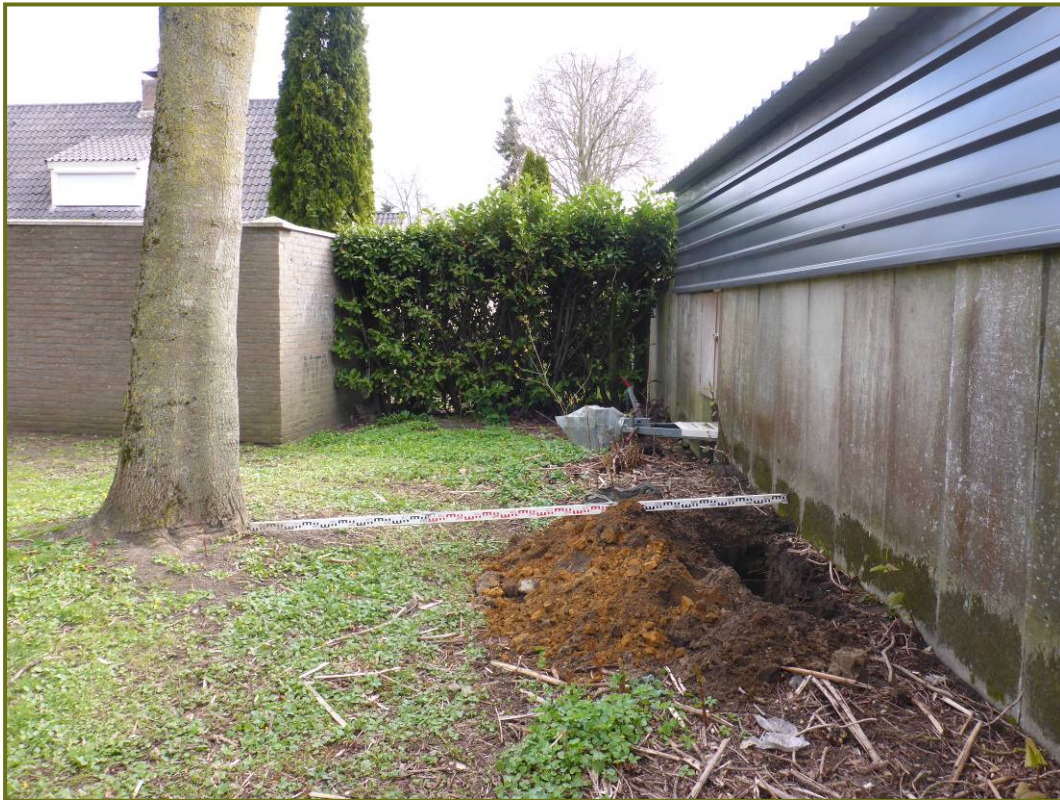
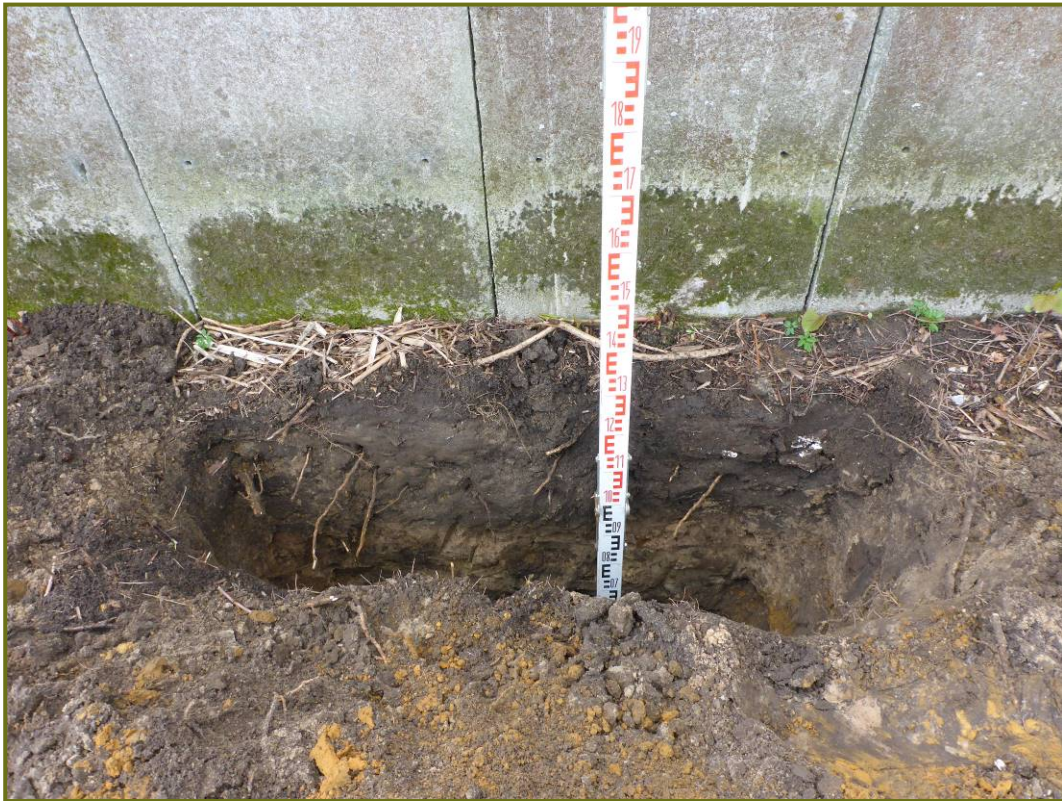
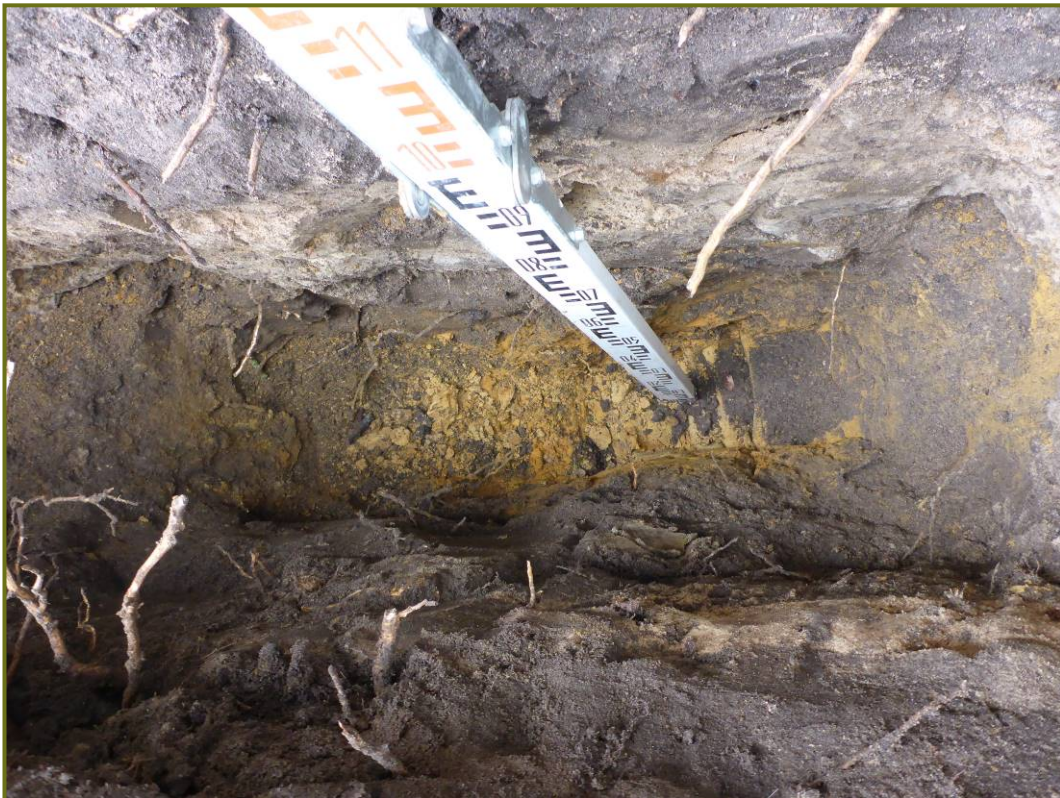
Afbeelding 14. Profielkuil 4 bij boom 9

In de profielkuil is een laag donkerbruin humeus zand aangetroffen tot 25 cm beneden maaiveld. Daaronder is wit humusarm zand en puin aangetroffen tot 75 cm beneden maaiveld. Daaronder is een laag donkerbruin humeus zand aangetroffen tot 90 cm beneden maaiveld. Vervolgens is enkel geel zand aangetroffen.

Er zijn gelijkmatig verdeeld in de profielkuil fijne wortels aangetroffen van 0,5 tot 1,5 cm in diameter. Er zijn geen grote wortels van de es aangetroffen. In het gele zand zijn geen wortels meer aangetroffen.

In de deze hoek van het park zijn jonge opgekomen scheuten van de Japanse duizendknoop (*Fallopia japonica*) aangetroffen.

Geadviseerd wordt de Japanse duizendknoop nabij boom 9 te saneren. Deze woekerende exoot verdrijft inheemse planten en kan zelfs schade toebrengen aan verharding, funderingen en gebouwen. Voor het verwijderen van deze plant zijn verschillende technieken toepasbaar, bijvoorbeeld met heet water of elektrolyse. De methoden dienen enkele keren herhaald en gemonitord te worden.

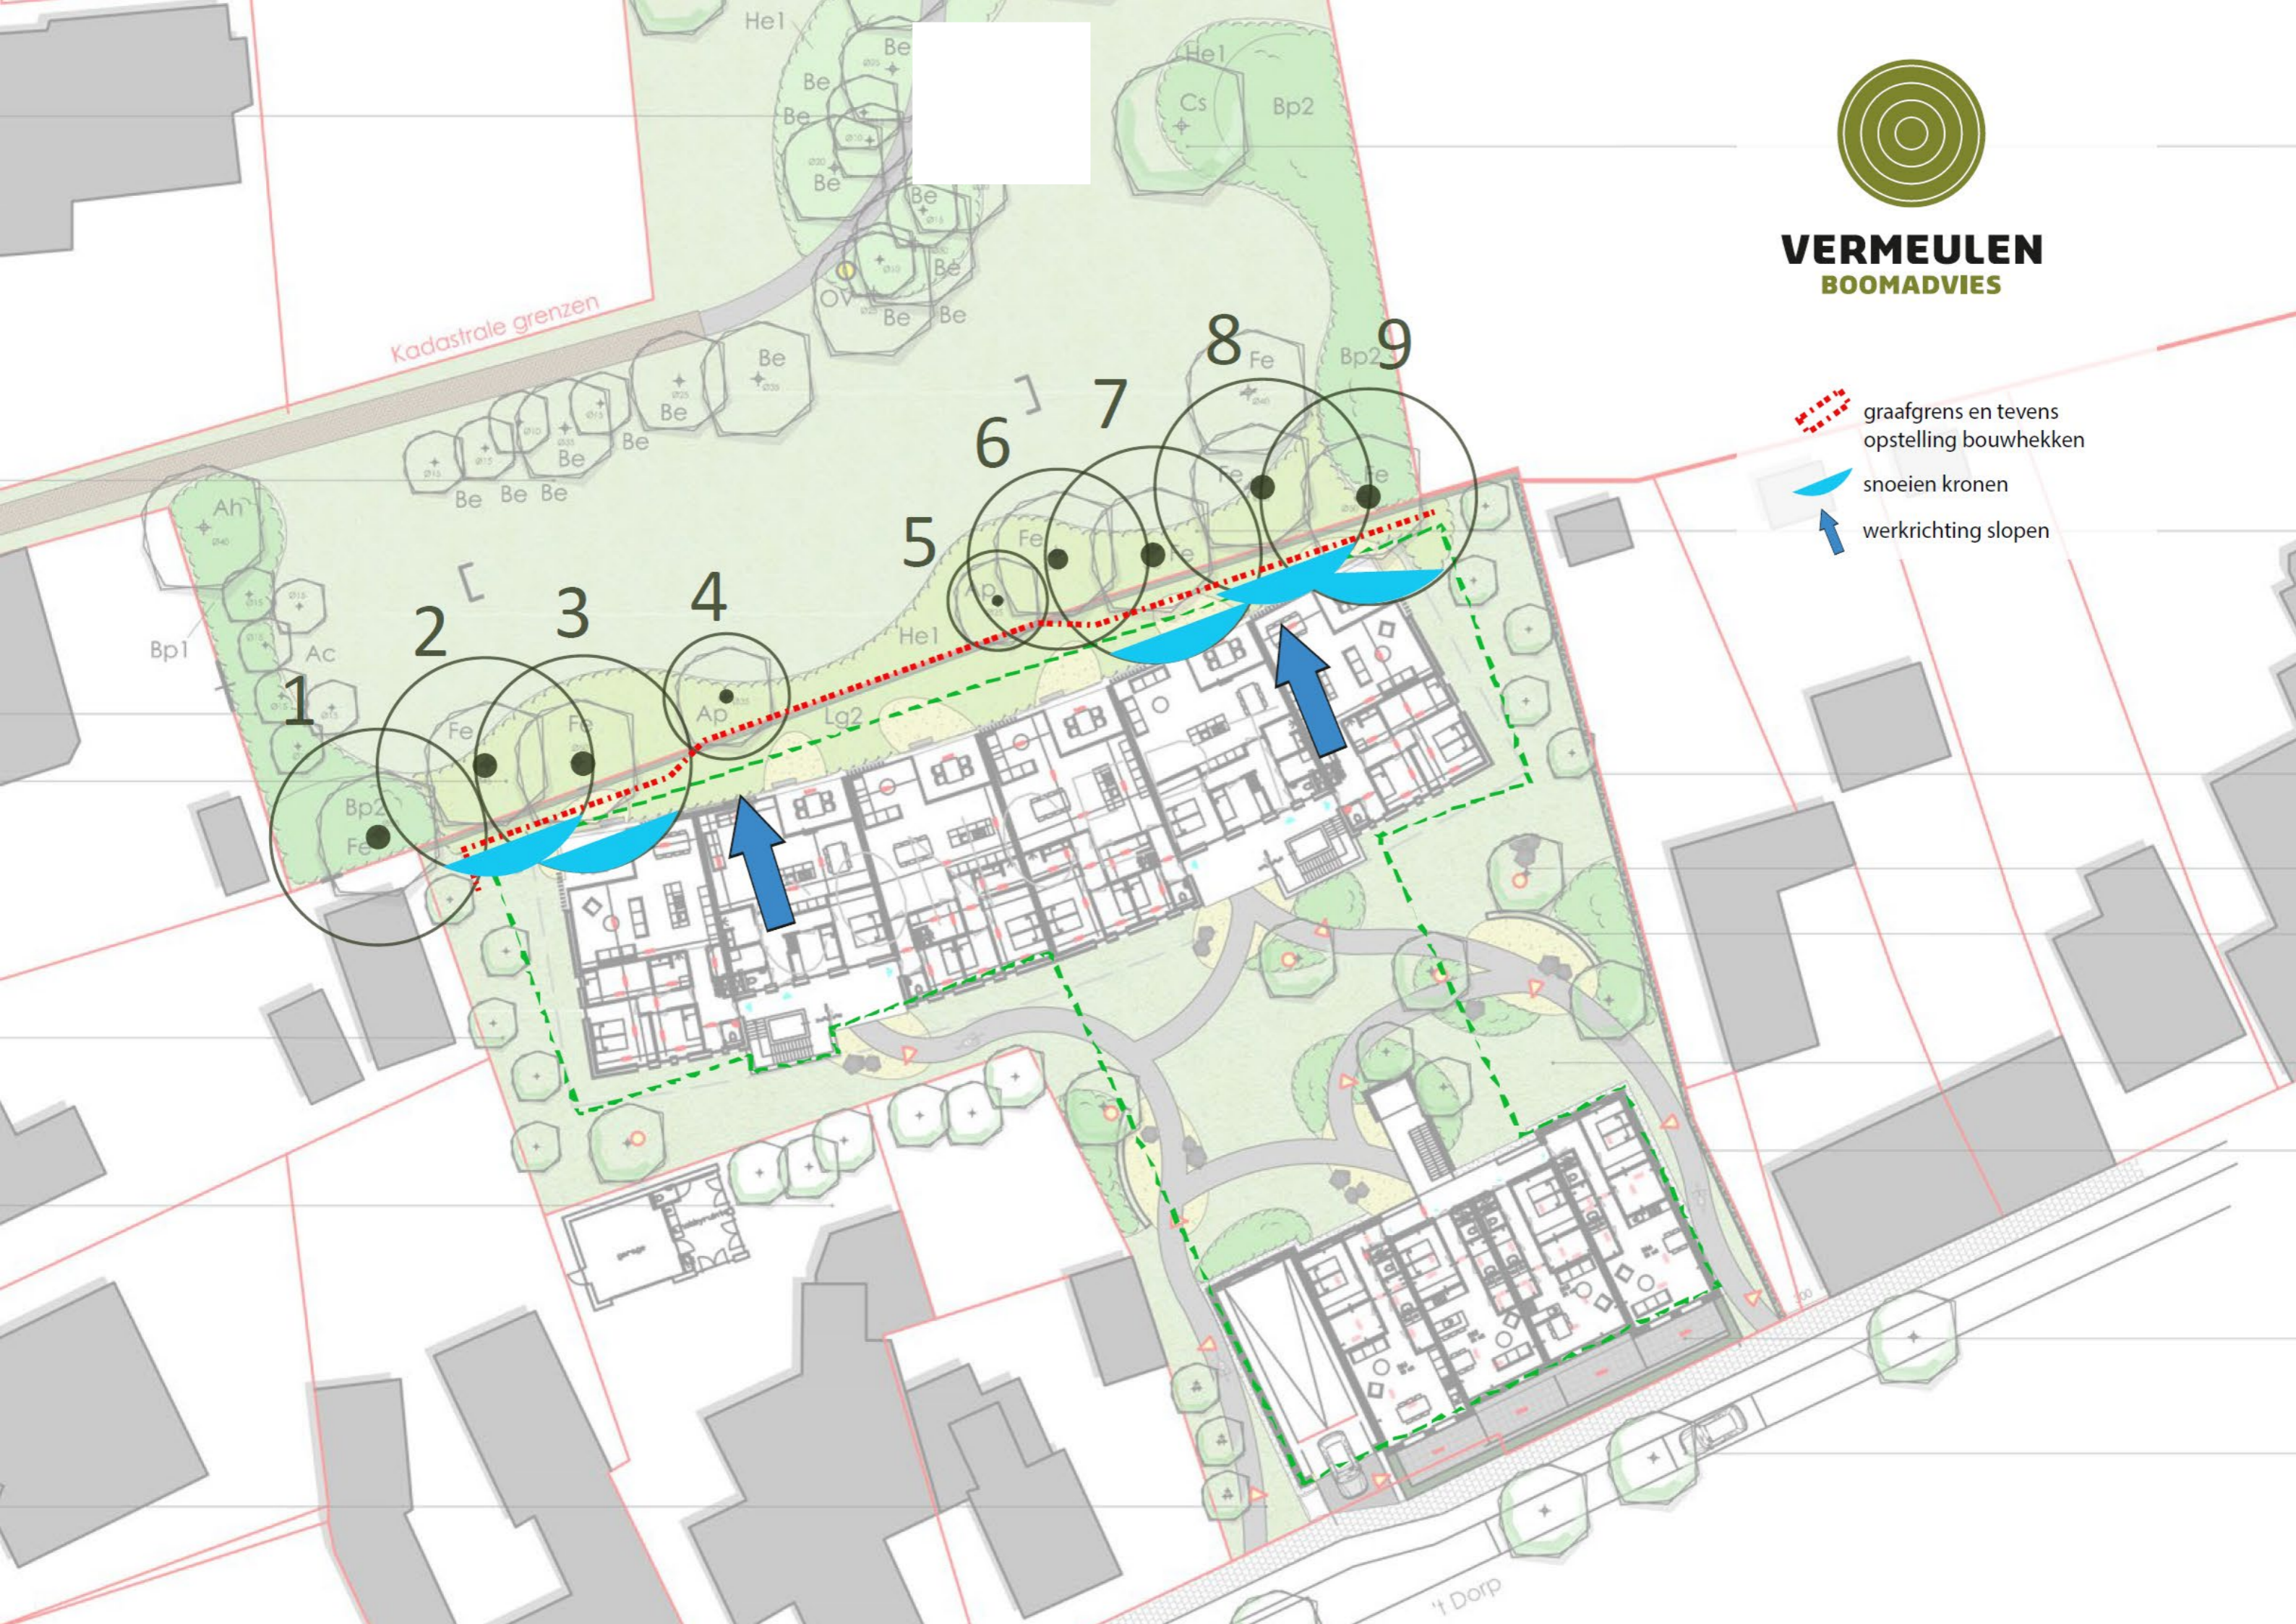
Bijlage 3. Aanbevelingen schematisch

Bij een ontgraving met schuin talud dient deze al te beginnen tenminste op of voorbij de huidige erfgrens aan de zijde van de bomen. Dit is onacceptabel voor alle 9 bomen. Dit realiseert in een percentage wortelverlies van > 20 %. Dit percentage is onacceptabel en heeft een structurele conditievermindering tot gevolg.

Geadviseerd wordt de ontgraving te realiseren op 1,25 meter uit de huidige erfgrans bij de bomen 1-3 en 6-9. Bij de bomen 4 en 5 mag op de erfgrans worden gegraven.

De architect/aannemer dient te bepalen of er ter hoogte van de bomen 1-3 en 6-9 damwanden of schotten aangebracht dienen te worden om inkalvende grond te voorkomen. Zie *bijlage 3*.

Daarnaast dienen de kronen aan de zijde van de te realiseren appartementen te worden ingenomen met circa 2 meter. Dit voorkomt schade gedurende de bouwwerkzaamheden.

Geadviseerd wordt de groeiplaats van de bomen af te zetten met bouwhekken gedurende de gehele bouwperiode. Na het verwijderen van de huidige afscheidingsmuur en schuurtjes dient een bouwhekwerk te worden gezet op 1,25 meter aan de bouwzijde uit de huidige erfgrans. Zie *bijlage 3*.
