Redengevende omschrijving met waardestelling

**Kwaalburg 10 te Alphen
Gemeente Alphen-Chaam**

Adres : Kwaalburg 10
Postcode : 5131 NC
Plaats : Alphen
Kadastraal : gemeente Alphen-Chaam, sectie K, nr. 35
Oorspronkelijke functie : graanschuur
Huidige functie : schuur
Bouwjaar : 1928

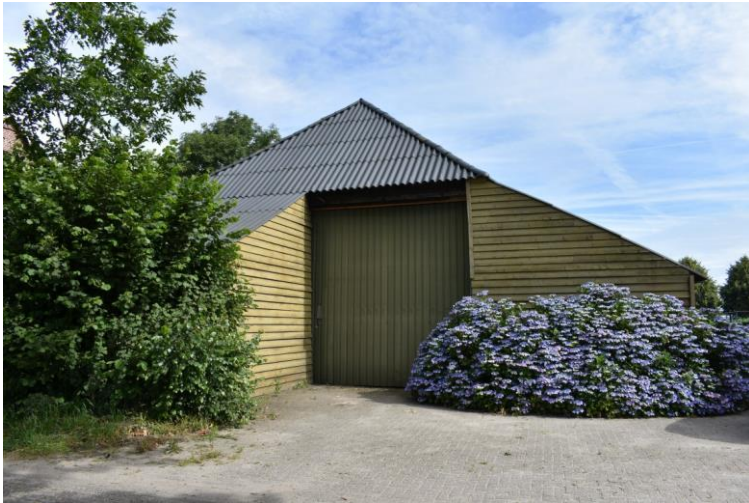
Voorgevel

De voorgevel van de schuur, de korte gevel gelegen aan de Kwaalburg, heeft een asymmetrische indeling met een laag gedeelte aan de linkerzijde in metselwerk en een terugliggend deel met schuurdeuren aan de rechterzijde met rechts daarvan later aangebracht potdekselwerk tegen het oorspronkelijk metselwerk. De gevel die het vooruitliggende en terugliggende deel verbindt is eveneens gepotdekseld. Deze kenmerkende indeling van de voorgevel met een terugliggend deel met grote dubbele deuren doet vermoeden dat het hier een Vlaamse schuur betreft, echter bevat de schuur niet het daarvoor kenmerkende ankerbalk-dekbalk gebint. Van links naar rechts bevinden zich in de voorgevel een oorspronkelijk opgeklampte loopdeur, een oorspronkelijk getoogd ijzeren achtruits stalvenster zonder glas en een later aangebrachte grote golfplaten roldeur. Rechts van de roldeur bevindt zich nog een oorspronkelijk getoogd ijzeren achtruits stalvenster, echter is dit venster door het potdekselwerk slechts aan de binnenzijde nog zichtbaar.

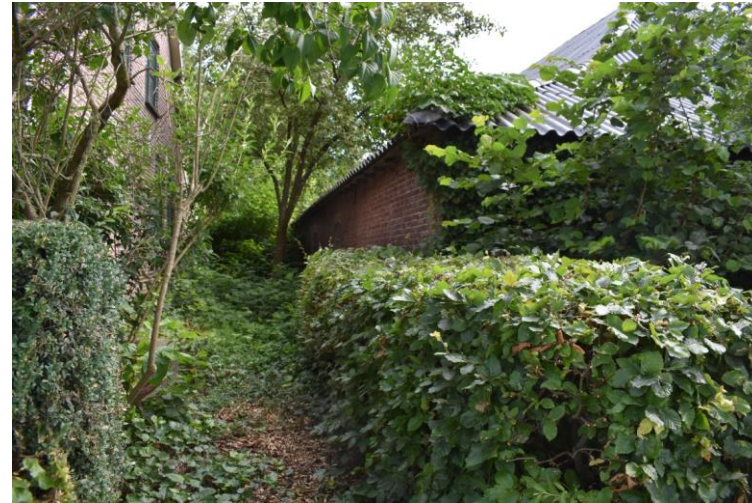
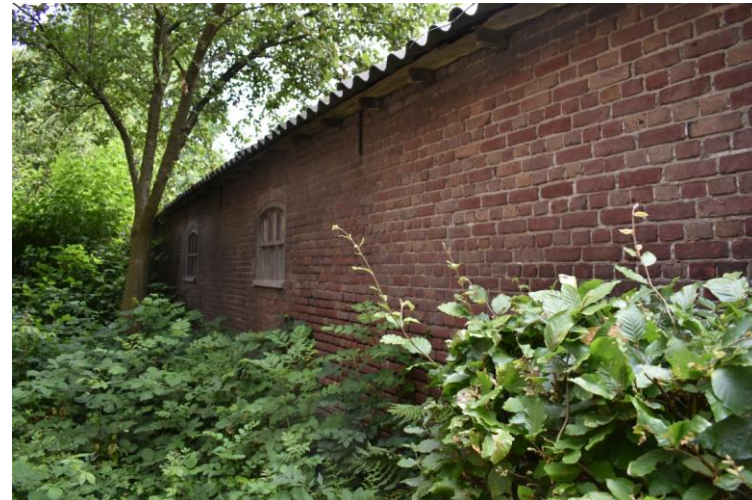
In de linkerzijgevel bevinden zich vijf getoogde betonnen zesruits stalvensters uit de wederopbouwperiode onder rollagen.

Linkerzijgevel.

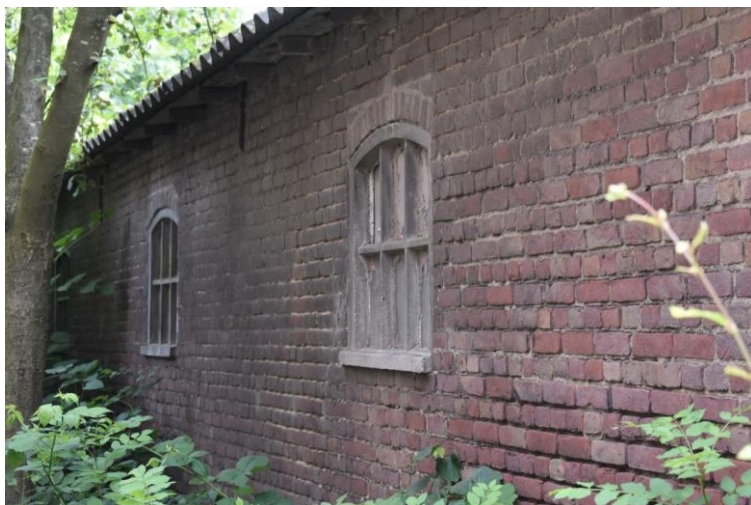
Vensters in linkerzijgevel.

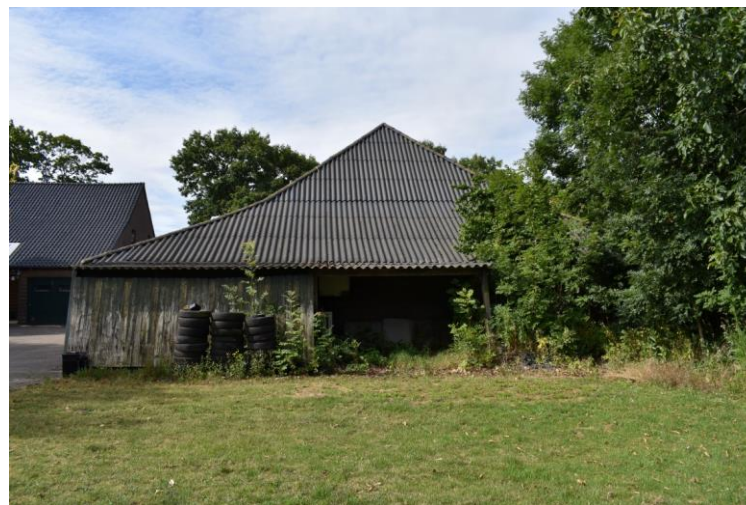
Achtergevel.

De achtergevel wordt deels aan het zicht onttrokken door een later aangebouwde overkapping. In de achtergevel bevinden zich van links naar rechts een oorspronkelijke opgeklampte loopdeur, twee dichtgezette oorspronkelijke getoogde stalvensteropeningen en een oorspronkelijke opgeklampte loopdeur. Een derde oorspronkelijke stalvenster opening is in de tweede helft van de twintigste eeuw dichtgemetseld, inclusief inboetwerk eromheen, in halfsteens metselwerk.

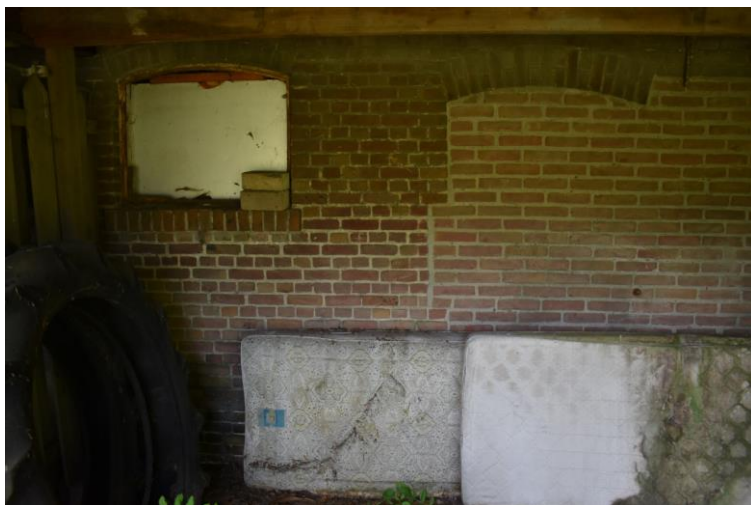
Dichtgezette vensteropeningen en inboetwerk in achtergevel.

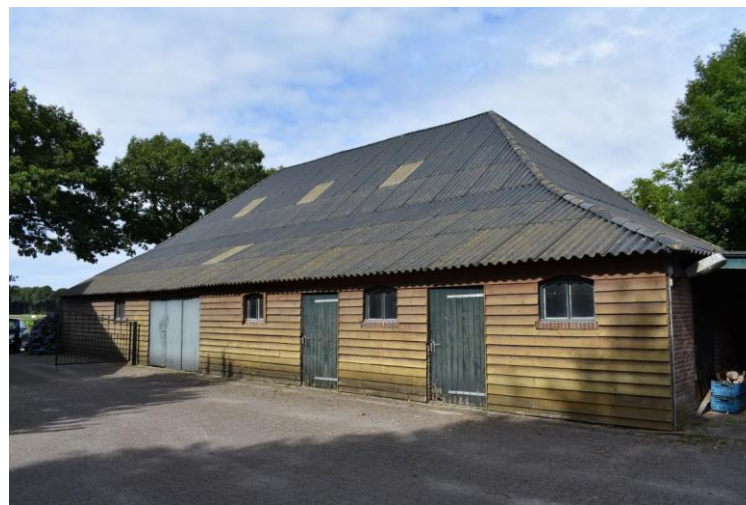
Rechterzijgevel.

De rechterzijgevel is in 2007 of 2008 bekleed met gepotdekselde houten delen. De gevel bevat van links naar rechts een getoogd betonnen tweeruits stalvenster uit de wederopbouwperiode, een later aangebrachte brede deel deur en drie getoogde betonnen tweeruits stalvensters uit de wederopbouwperiode met daartussen twee vernieuwde opgeklampte loopdeuren.

Aantasting van de cultuurhistorische waarden heeft in middelmatige mate plaatsgevonden aan het dak en aan de voor- en rechterzijgevel. Dit is te herstellen door de betimmering van de rechterzijgevel te verwijderen en de golfplaten te vervangen door passende dakpannen.

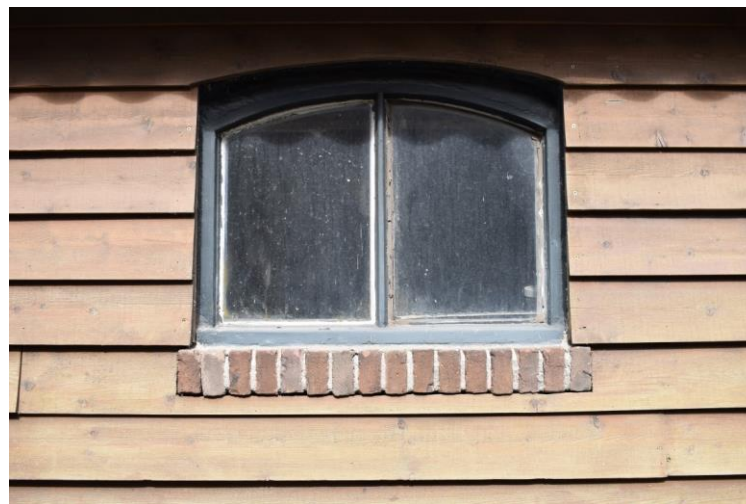
Getoogd betonnen tweeruits stalvenster in de rechterzijgevel.

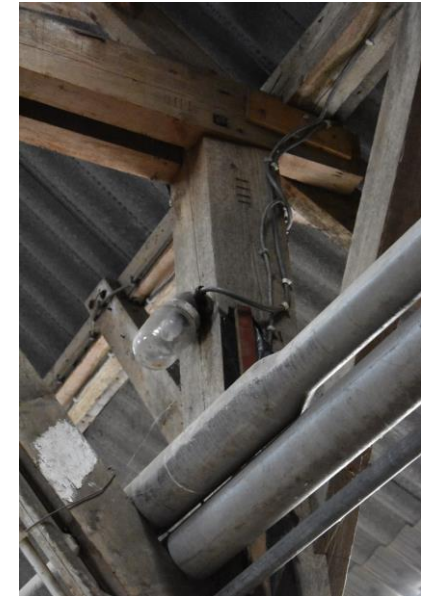
Telmerk IIII in het dekbalkgebint.

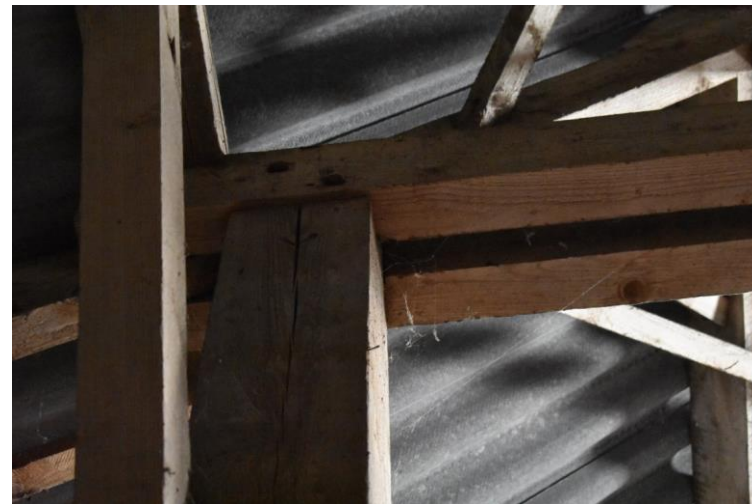
Dekbalkgebint met telmerk V.

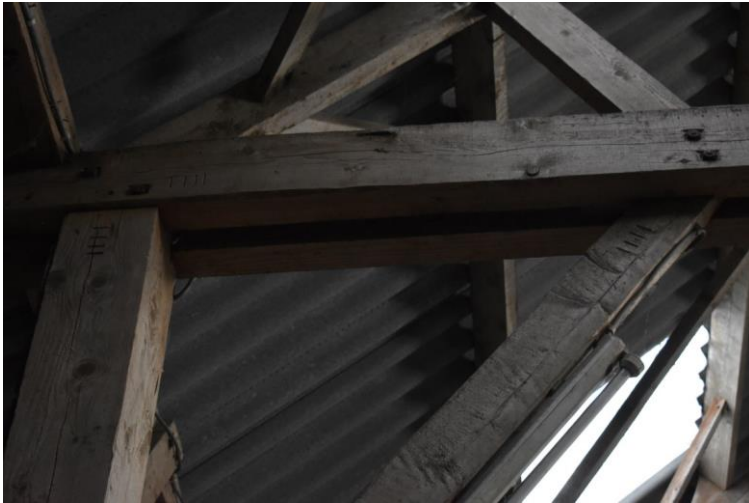
Dekbalkgebint met telmerk IIII.

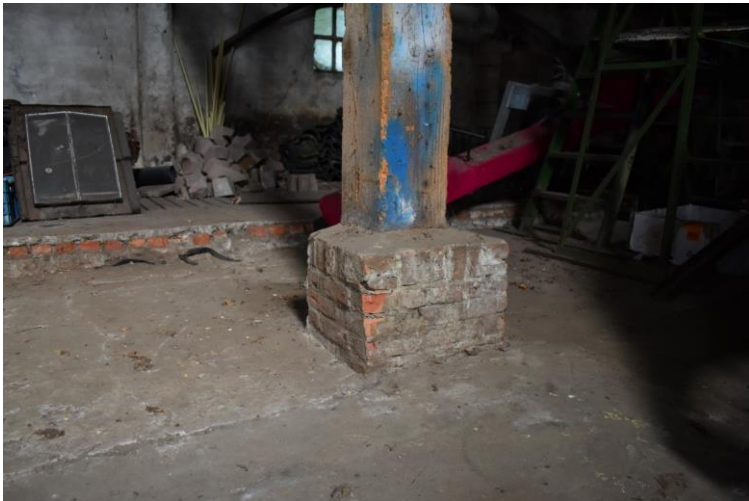
Gemetselde poer waarop de gebintstijlen staan.
