VOLLEDIGE ASBESTINVENTARISATIE
CONFORM SC-540, TYPE A
GESCHIKT VOOR SLOOP EN VERBOUW

LOCATIE WONINGEN MET BEDRIJFSRUIMTE
Rijksweg zuid 1-3-5, Eshofsestraat 2
Elst

OPDRACHTGEVER	Bouwbedrijf Schot BV Postbus 117 7240 AC LOCHEM
DATUM INTERNE AUTORISATIE	23 maart 2011
DOCUMENTNUMMER	P11-0069-009
OPGESTELD DOOR	D.J. den Boer
PROJECTLEIDER	T.C. de Gelder

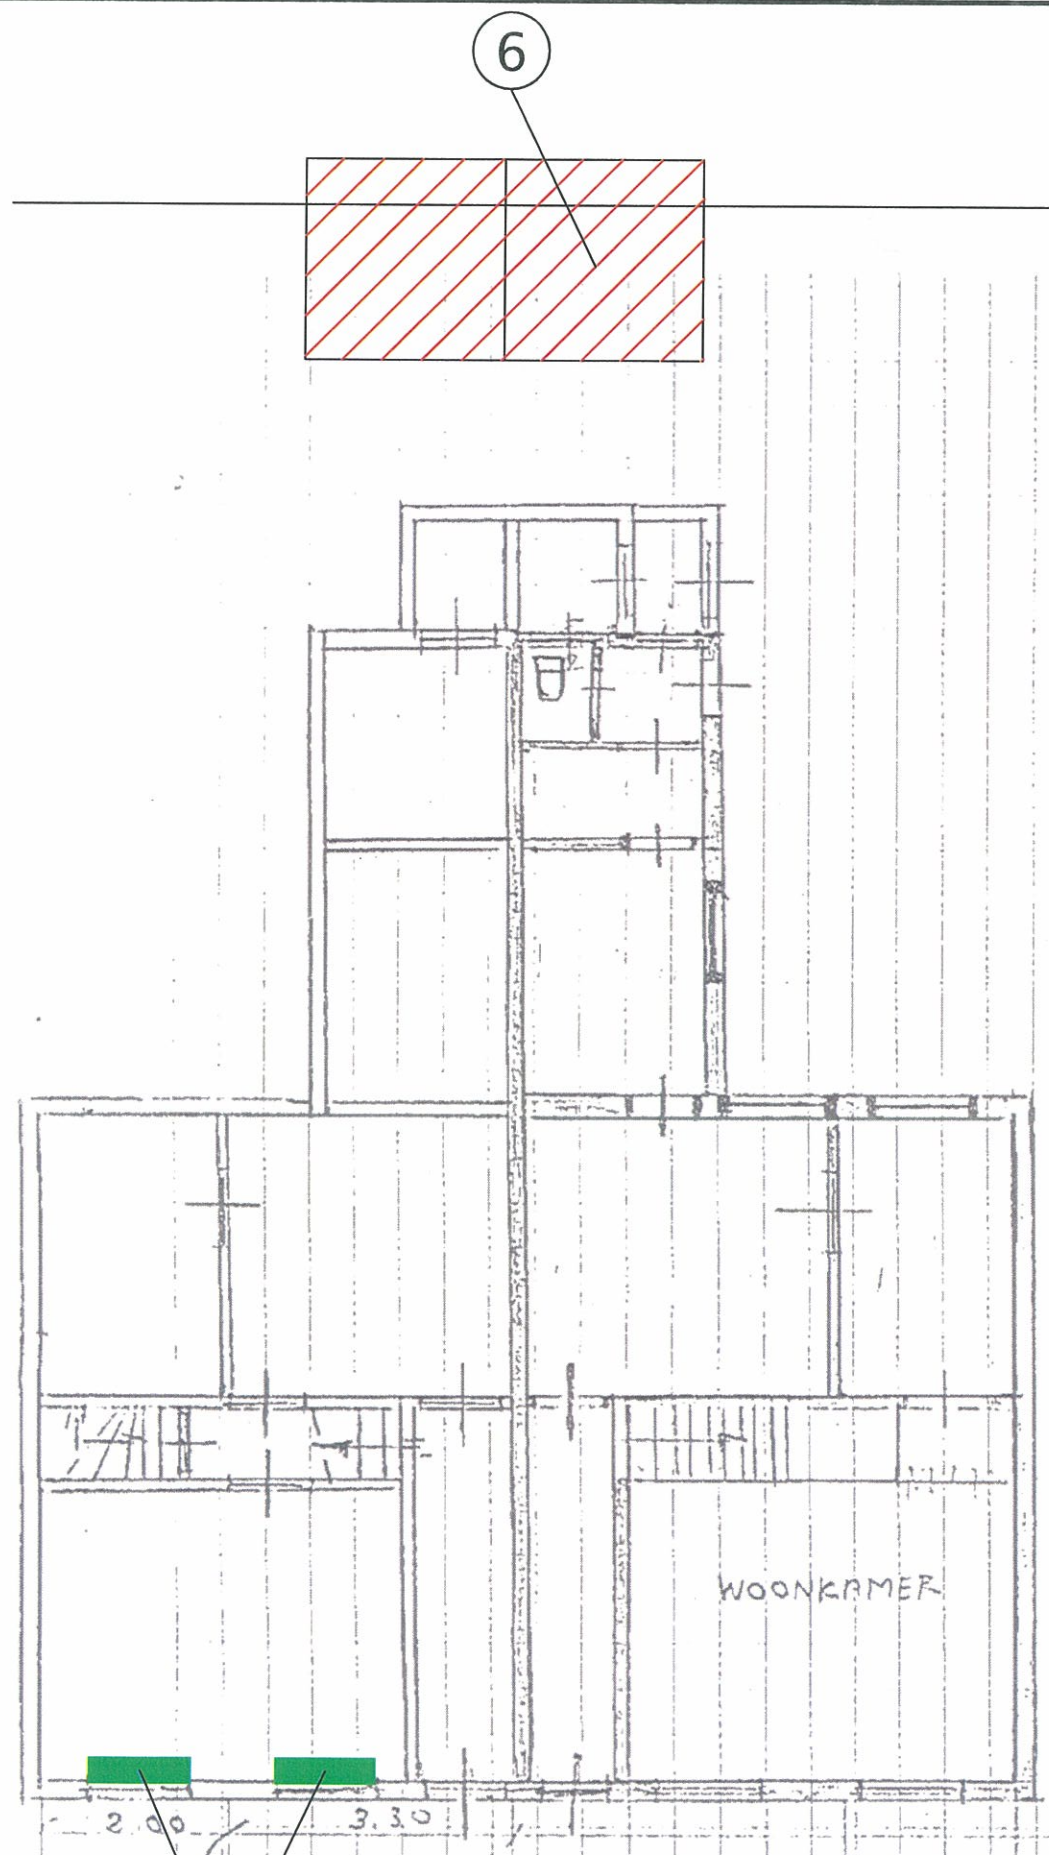
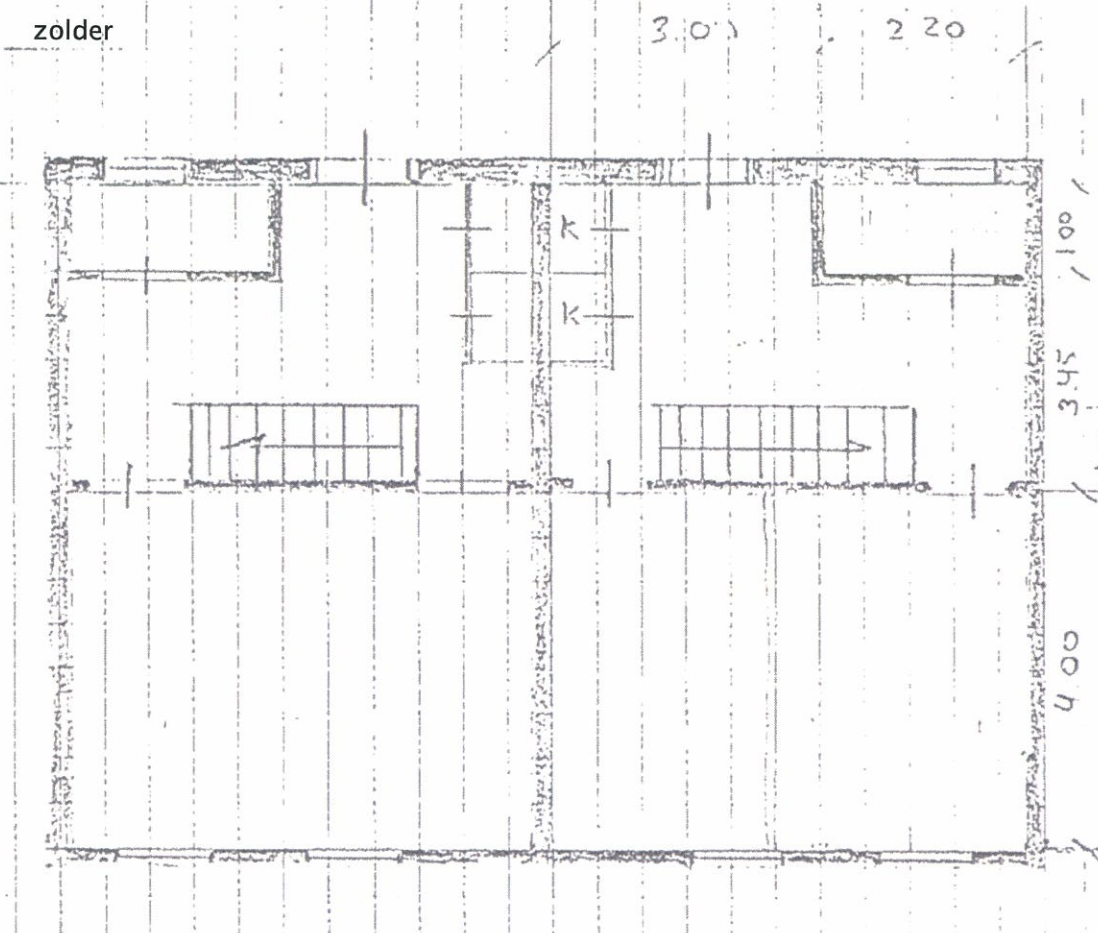
- 5 wandafwerking
elementcode 069-005
- 6 a dakbeplating
elementcode 069-006
- 9 cv-ketel
elementcode 069-007

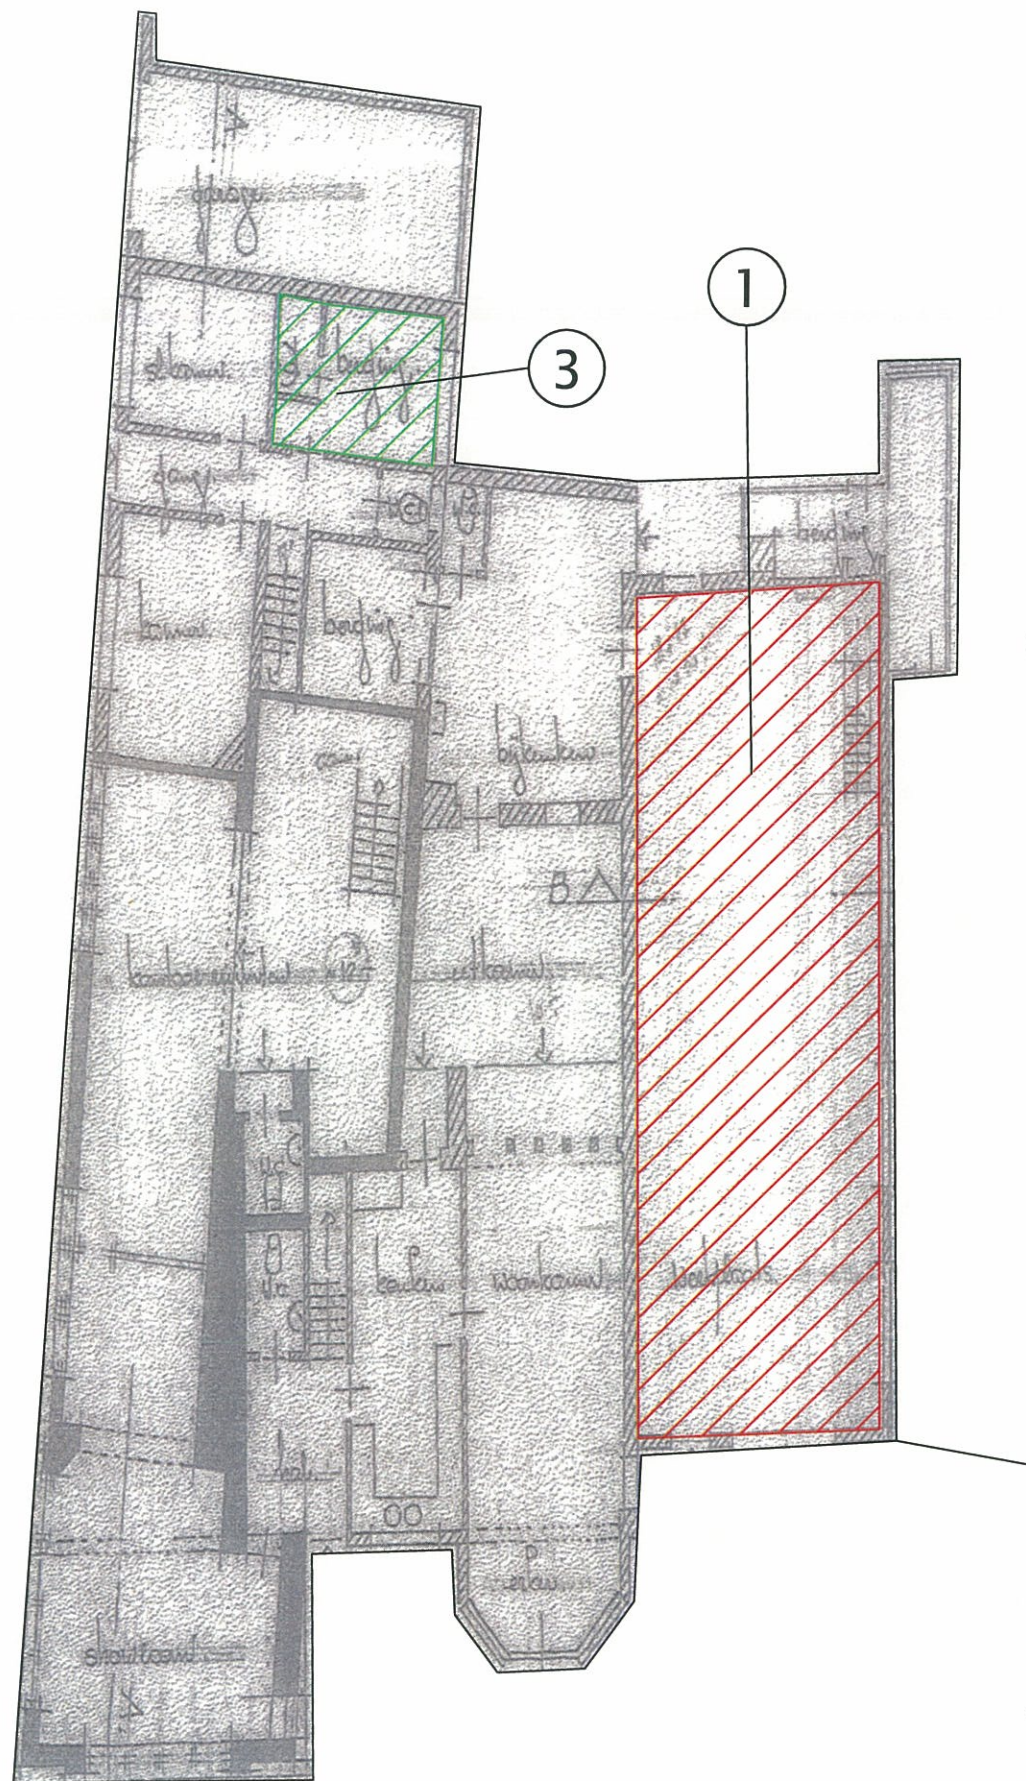
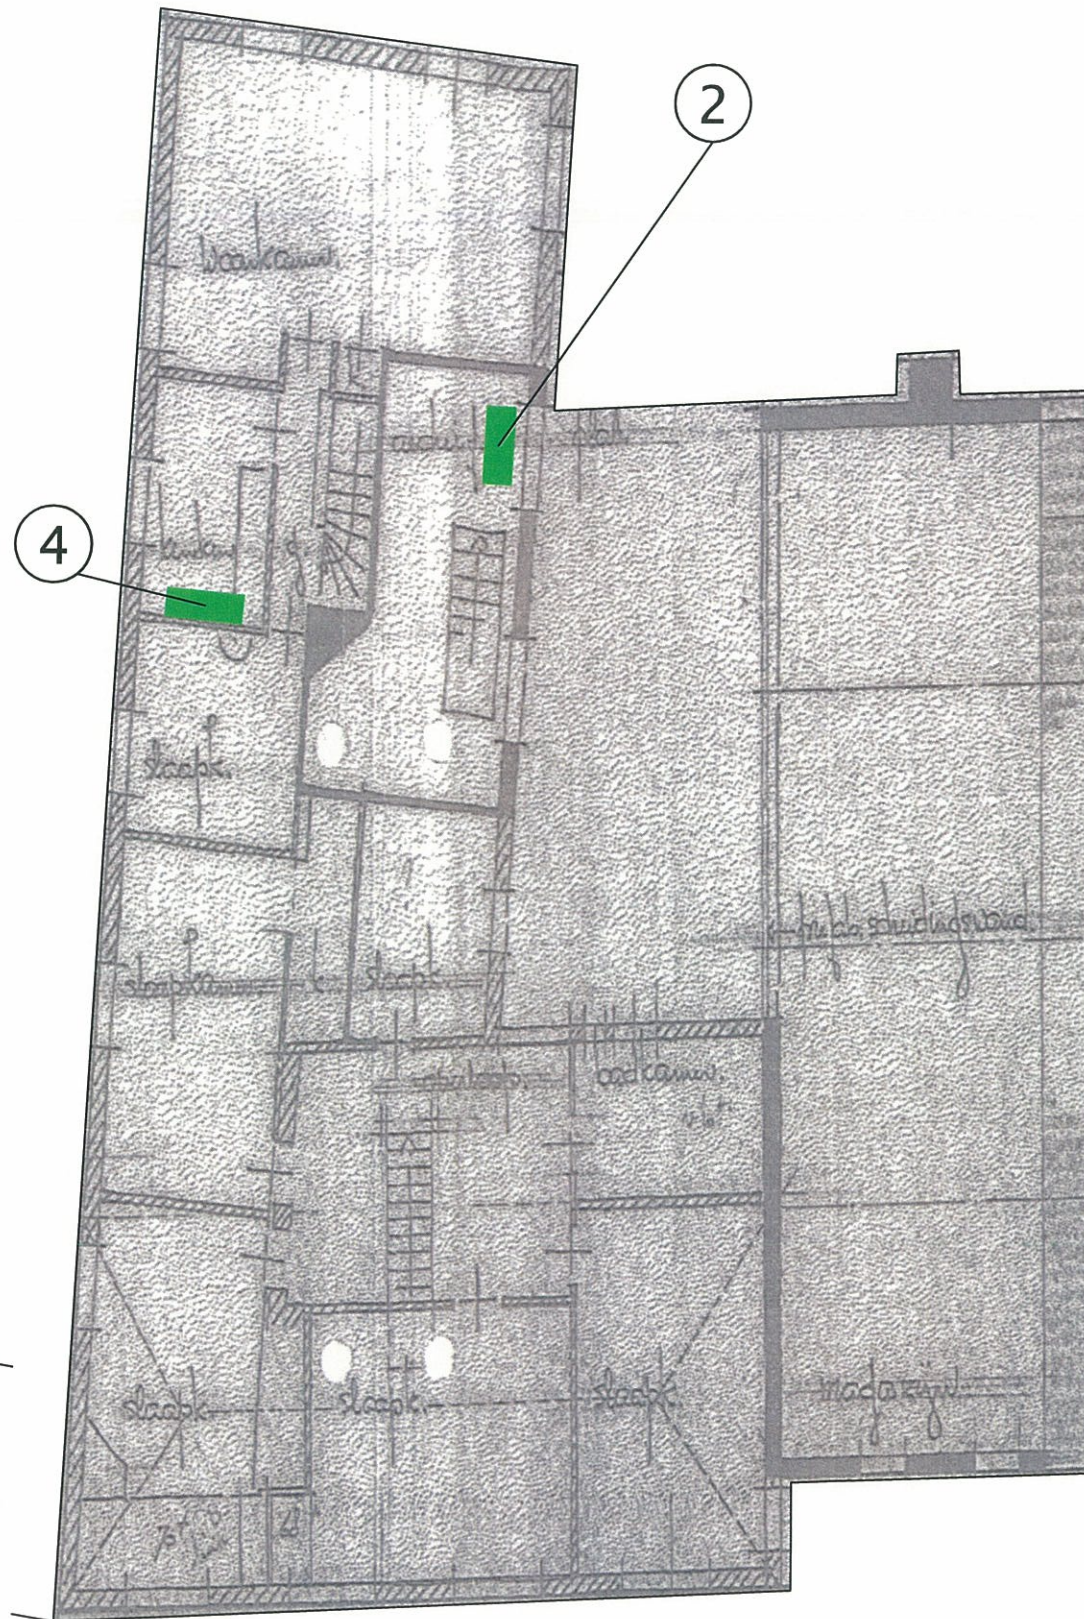
- 1 **a** plafondbeplating
elementcode 069-001
- 2 cv-ketel
elementcode 069-002
- 3 vloerzeil
elementcode 069-003
- 4 cv-ketel
elementcode 069-004

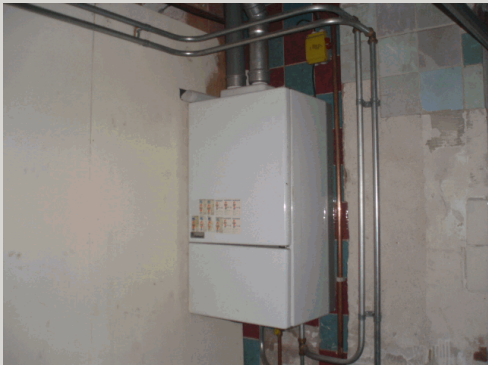
Element	CV-ketel

Code	069-002	
Referentie code		
Bereikbaarheid		
Bevestiging	geïnstalleerd	
Structuur		
Afgeschermd	Ja	
Conditie	geen beschadigingen	
Risicoklasse		
Analyse	Niet asbesthoudend	
Element locatie(s)		
Adres	Rijksweg Zuid 1	
Gebouw	woning met werkplaats	
Ruimte		
Hoeveelheid	1 stuk(s)	
Opmerking	De installatie is van het merk AWB, type thermo Master, bouwjaar 1998. Volgens opgave van de fabrikant bevat de installatie geen asbesthoudende elementen.

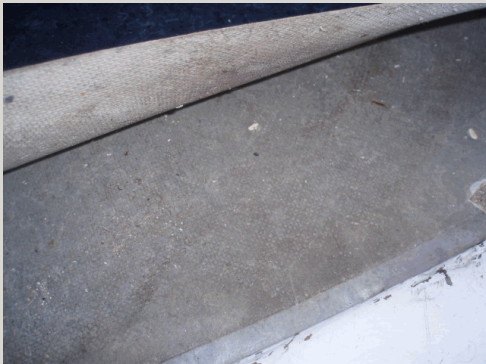
Element	vloerzeil
Code	069-003
Referentie code	
Bereikbaarheid	
Bevestiging	gelijmd
Structuur	Niet hechtgebonden
Afgeschermd	Nee
Conditie	licht beschadigd of verweerd
Risicoklasse	1
Analyse	Niet asbesthoudend
Element locatie(s)	
Adres	Eshofsestraat 2
Gebouw	woning
Ruimte	
Hoeveelheid	6 m ²
Opmerking

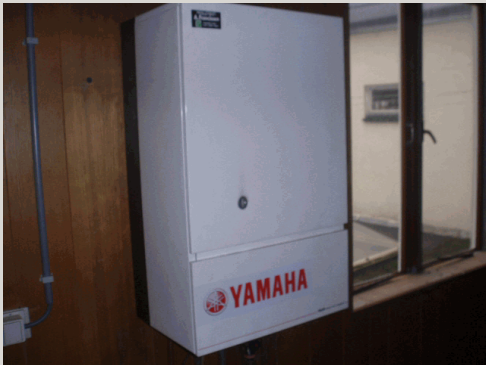
Element	CV-ketel
Code	069-004
Referentie code	
Bereikbaarheid	
Bevestiging	geïnstalleerd
Structuur	
Afgeschermd	Ja
Conditie	geen beschadigingen
Risicoklasse	
Analyse	Niet asbesthoudend
Element locatie(s)	
Adres	Eshofsestraat 2
Gebouw	woning
Ruimte	
Hoeveelheid	1 stuk(s)
Opmerking	De installatie is van het merk ATAG, bouwjaar ca. 2000. Volgens opgave van de fabrikant bevat de installatie geen asbesthoudende elementen.

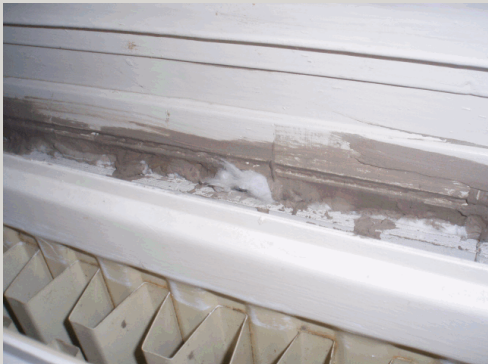
Element	wandafwerking
Code	069-005
Referentie code	
Bereikbaarheid	
Bevestiging	gelijmd
Structuur	Niet hechtgebonden
Afgeschermd	Nee
Conditie	
Risicoklasse	
Analyse	Niet asbesthoudend
Element locatie(s)	
Adres	Rijksweg Zuid 3
Gebouw	woning
Ruimte	
Hoeveelheid	3 m ²
Opmerking

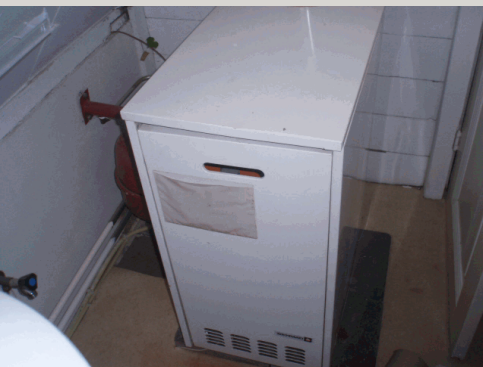
Element	CV-ketel
Code	069-009
Referentie code	
Bereikbaarheid	
Bevestiging	geïnstalleerd
Structuur	
Afgeschermd	Ja
Conditie	geen beschadigingen
Risicoklasse	
Analyse	Niet asbesthoudend
Element locatie(s)	
Adres	Rijksweg Zuid 5
Gebouw	woning
Ruimte	
Hoeveelheid	1 stuk(s)
Opmerking	De installatie is van het merk Benraad, type Perfect 3, bouwjaar 1989. Volgens opgave van de fabrikant bevat de installatie geen asbesthoudende elementen.

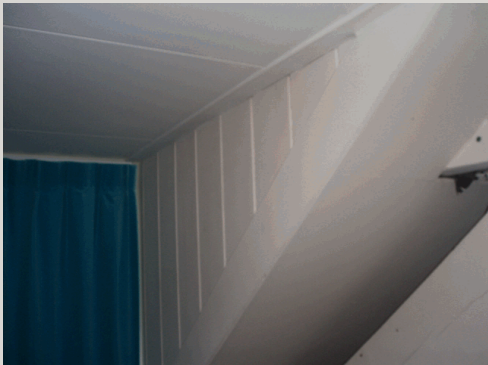
Element	wangen dakkapel

Code	069-011	
Referentie code		
Bereikbaarheid		
Bevestiging	geschroefd	
Structuur		
Afgeschermd	Ja	
Conditie		
Risicoklasse		
Analyse		
Element locatie(s)		
Adres	Rijksweg Zuid 3	
Gebouw	woning	
Ruimte		
Hoeveelheid		
Adres	Rijksweg Zuid 5	
Gebouw	woning	
Ruimte		
Hoeveelheid		
Opmerking	De wangen van het dakkapel zijn zonder destructief onderzoek niet te inspecteren.
