**BOUWTECHNISCHE VERKENNING
VOORMALIGE JONGVEESTAL**

**HOGEDIJK 10
7475 PR MARKELO**

Project: 19-045
Opdrachtgever: fam. J.H. Oosterkamp
Datum: augustus 2019

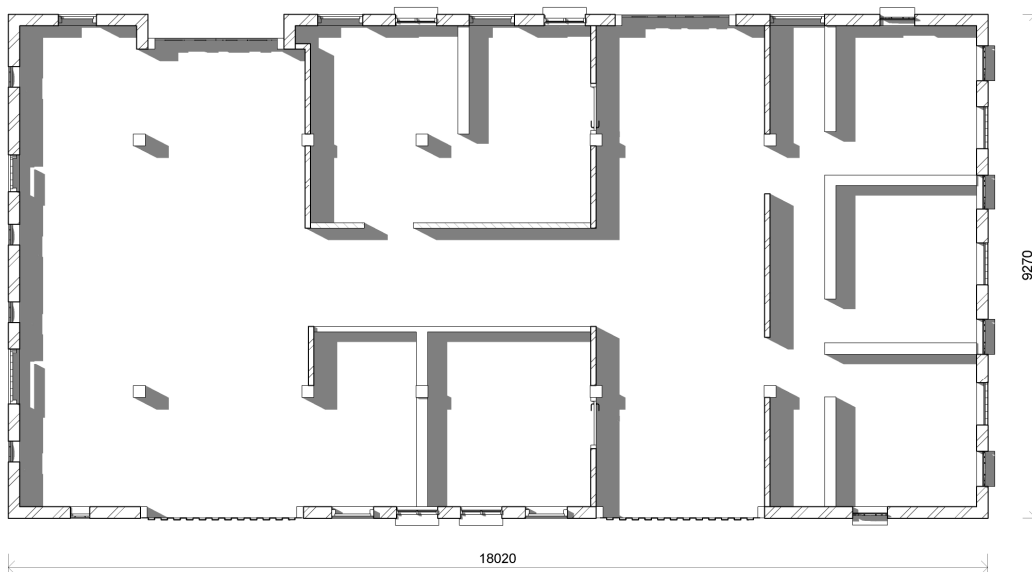
03.01 BESTAANDE PLATTEGROND

- buitenwerkse afmetingen: 18,02x9,27 m²
- rondom gemetselde steens muur
- linker gevel (1^e gebintvak) is het oudst met volledig rietgedekt dakschild
- overige gevels zijn van recenter datum
- rechter zijgevel voorzien van wolfseind
- houten gebintconstructie, deels op het metselwerk steunend
- gemetselde jongveestallen met eiken afscheidingen zijn nog aanwezig
- de fundatie is niet verder onderzocht

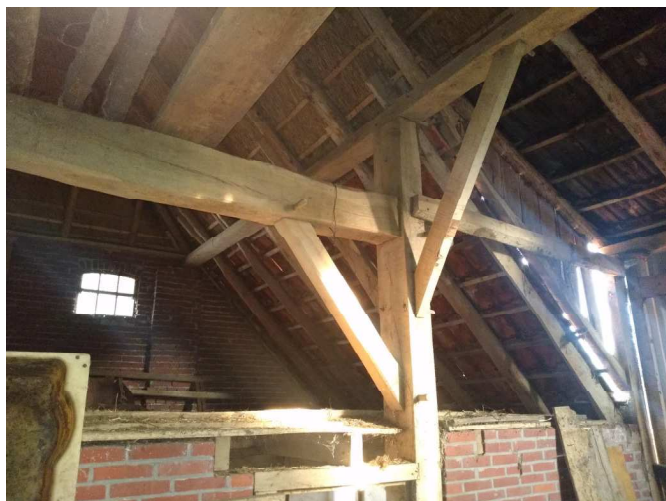
- eikenhouten gebintconstructie
- daksoren van 'gewaterd' rondhout

- de bestaande eikenhouten gebintconstructie, alsmede de ronde gewaterde sporen zijn grotendeels nog aanwezig en intact. Behoudens enig partieel herstel of vervanging hoeft hier niets dringend aan te gebeuren. Er zijn geen actieve houtaantasters aangetroffen;

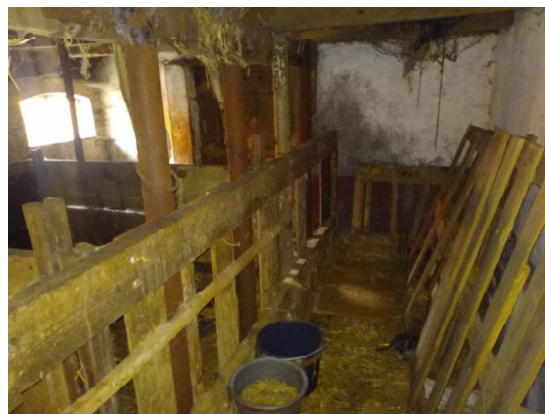
- nog aanwezige jongveestalling

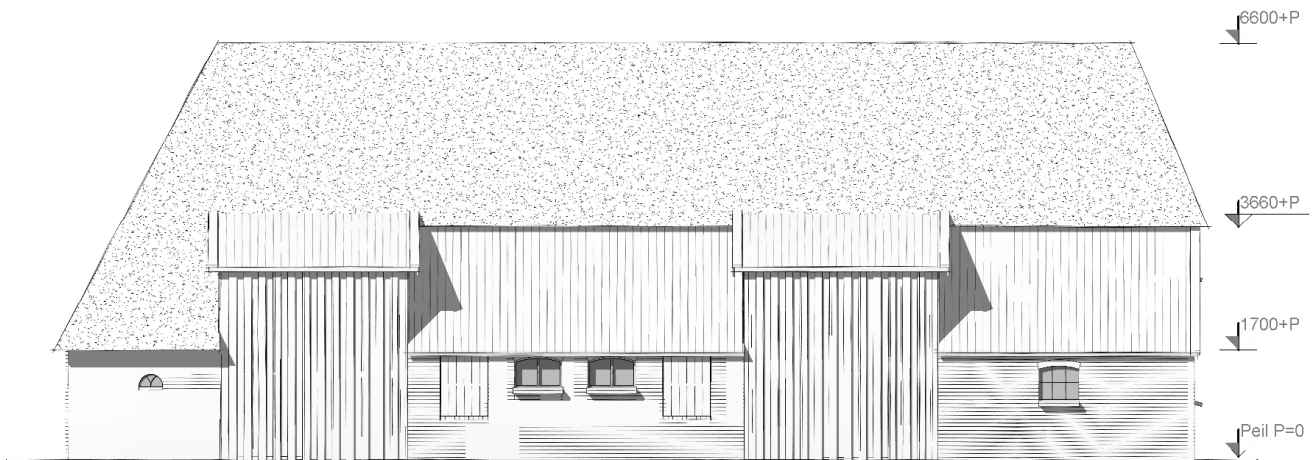
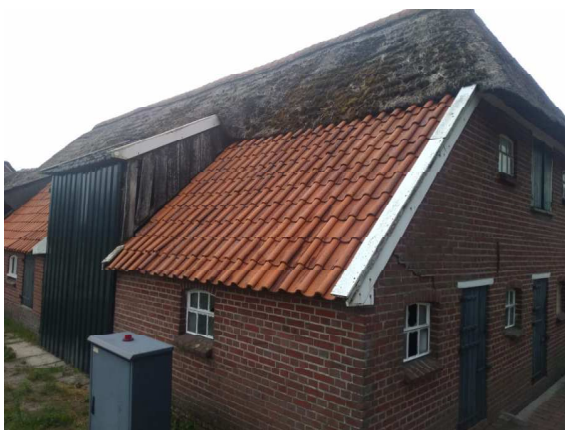
03.01 VOORGEVEL

- overzichtsfoto voorgevel (=straatzijde)

- gemetselde steensmuur in rode baksteen
- trasraam gemetseld van rode klinkers
- langsgevel voorzien van dubbel dwarsrit (hoog)
- dwarsritten dichtgezet met 'damwand'-beplating
- 1x (giet-)ijzeren stalraam, 3-vaks half-rond, enkel glas
- 2x houten stalraam, 2-vaks getoogd, verhoogde onderdorpel;
- 2x betonnen stalraam, 2-vaks getoogd, enkel glas
- 1x (giet-)ijzeren stalraam, 6-vaks getoogd, enkel glas
- raamdorpels baksteen, plat, afwaterend gelegd
- dakbedekking zijbeuk gebakken rode OVH-pan
- dak boven middenbeuk rietgedekt
- dak boven dwarsrit gedekt met 'blauwe' muldenpan
- windveren/dekplanken van wit geschilderd vurenhout
- zijwangen dwarsritten staande eiken planken (carbolineum)

- met name de deuren van het hooiluik zijn in slechte staat en dienen vervangen te worden;
- de zijwangen van de dwarsritten te voorzien van nieuwe beplanking;

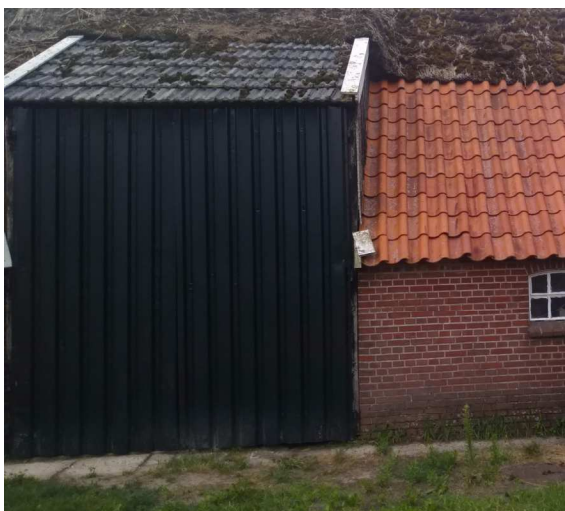
- Doorgang dichtgezet met damwand-beplating
- Voegwerk trasraam deels uitgesleten

- gescheurd metselwerk kan gestabiliseerd en/of hersteld worden door toepassing van rvs-lintvoegwapening, gelegd in krimparme mortel;
- rondom zijn enkele voegen uitgesleten en dienen hersteld te worden om verdere aantasting van het metselwerk te voorkomen;

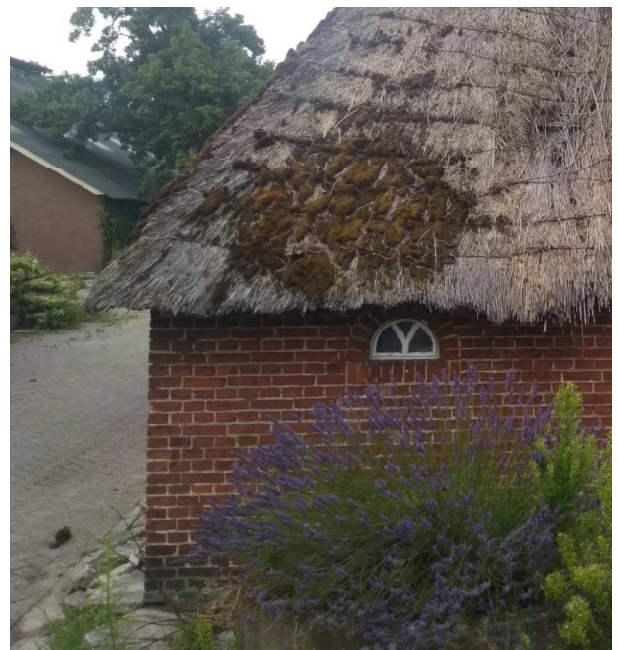
- Oudste metselwerk linkergevel (1910?)

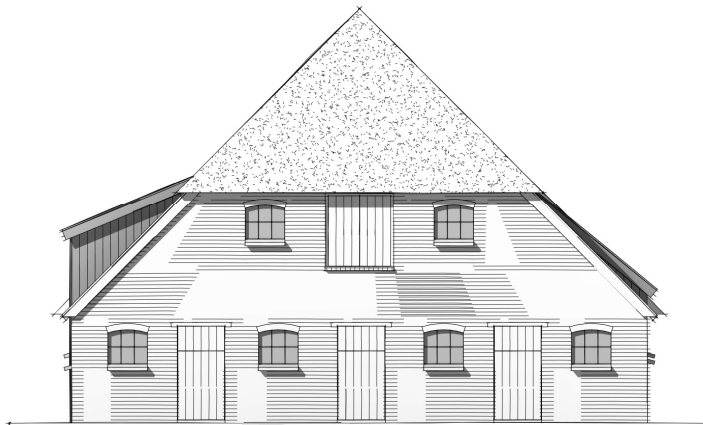
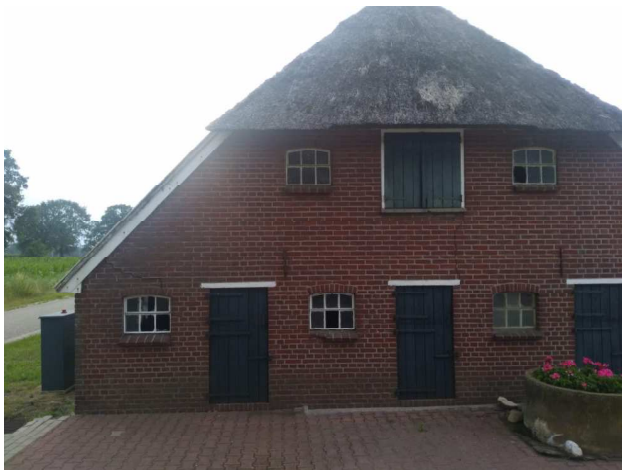
03.02 RECHTERZIJGEVEL

- gemetselde steensmuur in rode baksteen
- trasraam gemetseld van rode klinkers
- wat uitgesleten voegwerk
- wolfskap, rietgedekt
- 3x houten staldeur, zonder kozijn;
- 6x ijzeren stalraam, 6-vaks getoogd, enkel glas
- 1x dubbel hooiluik, in kozijn
- geen goten en/of regenpijpen

- Overzichtsfoto zijgevel rechts

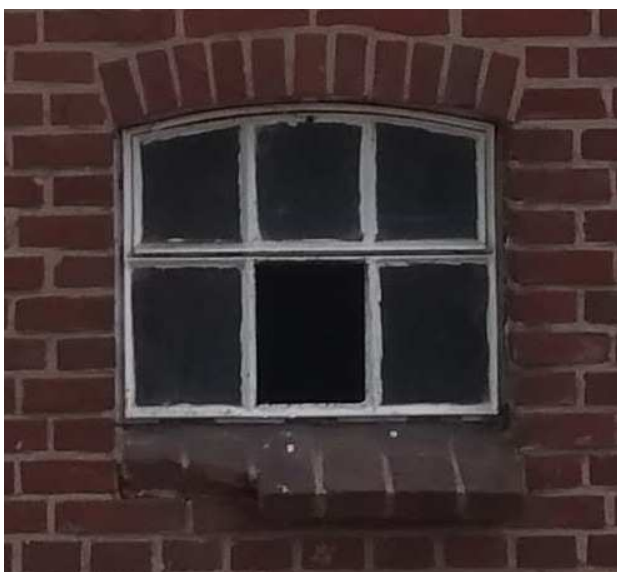
- detail (giet-)ijzeren stalraam, 6 vaks getoogd
- bovendeeel scharnierend met ventilatiestand

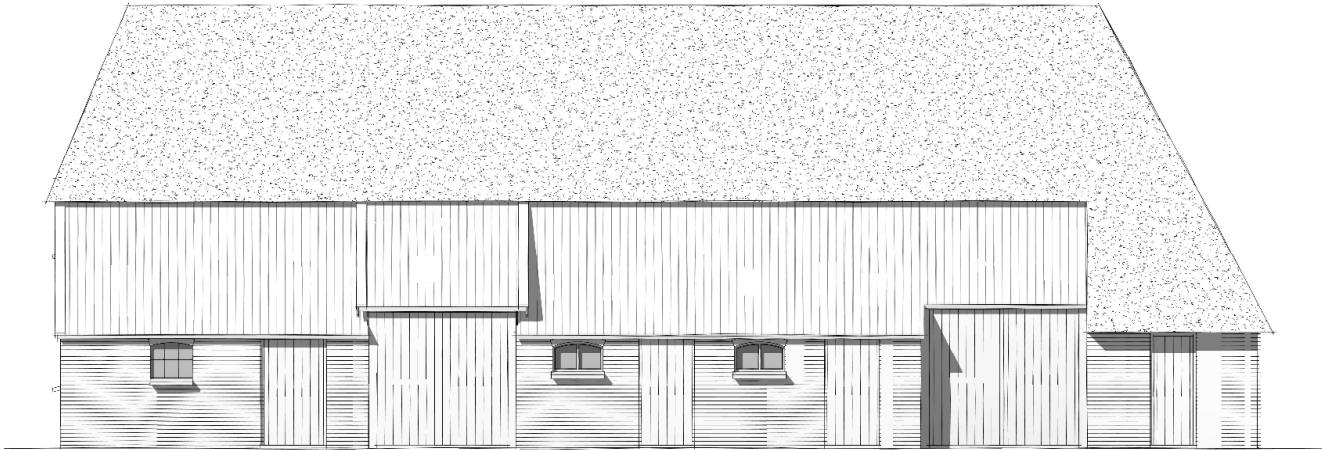
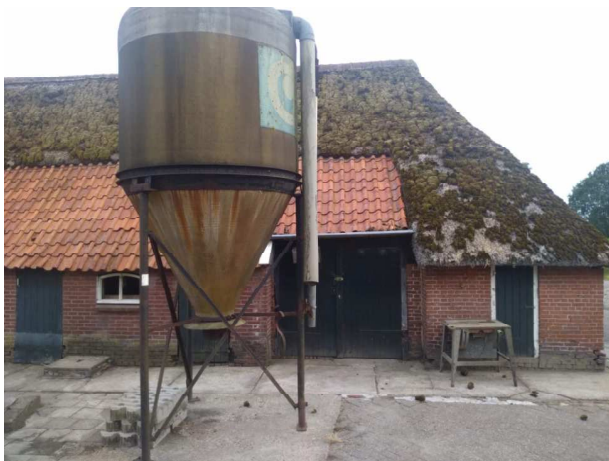
03.03 ACHTERGEVEL

• foto deel achtergevel

- gemetselde steensmuur in rode baksteen
- trasraam gemetseld van rode klinkers
- gevel voorzien van dubbel dwarsrit (lage zijde)
- 1x (giet-)ijzeren stalraam, 3-vaks half-rond, enkel glas
- 2x houten staldeur, in kozijn
- 2x houten staldeur, zonder kozijn
- 2x betonnen stalraam, 2-vaks getoogd, enkel glas
- opgeklampte vurenhouten deuren, afgehangen aan eikenhouten staanders van het dwarsrit
- rechter dwarsrit ligt ca. 43 cm terug t.o.v. buitengevel

- Metselwerk deels verwijderen, uittanden en herstellen; rvs-lintvoegwapening

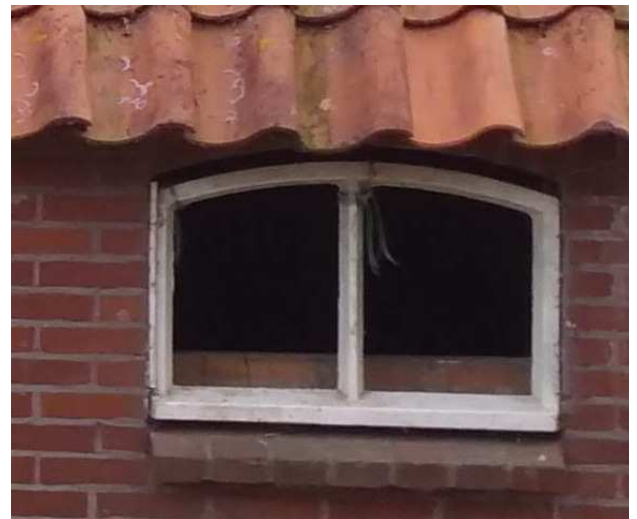
• Detailoverzicht betonnen stalraam, 2-vaks getoogd

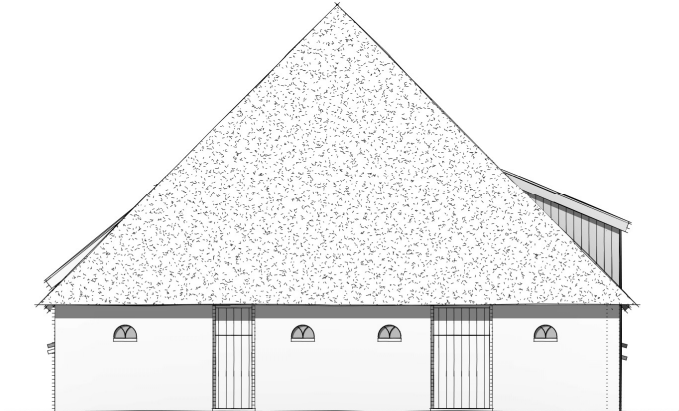
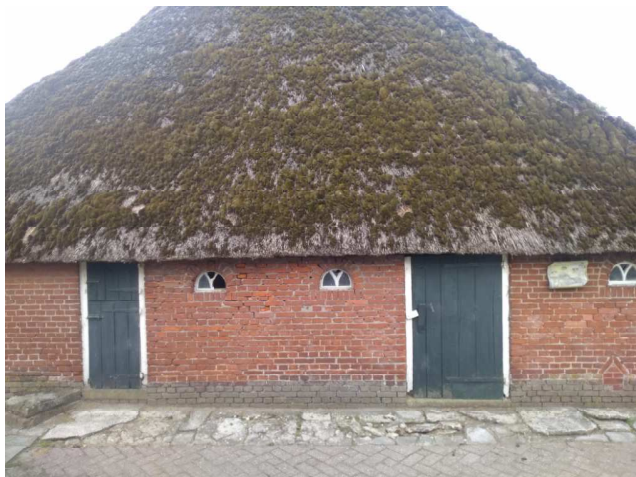
03.04 LINKERZIJEVEL

- gemetselde spouwmuur in rode baksteen
- trasraam gemetseld van rode klinkers
- relatief veel uitgesleten voegwerk
- 4x (giet-)ijzeren stalraam, 3-vaks half-rond, enkel glas
- 2x gedeelde staldeur, in kozijn
- Dakschild geheel rietgedekt

- Overzichtsfoto zijgevel links

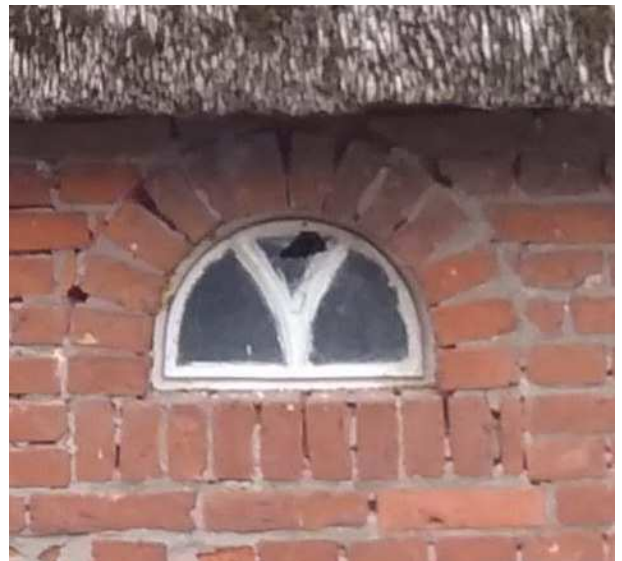
- Detail (giet-)ijzeren stalraam, 3-vaks half rond, enkel glas
