Asbestinventarisatie Medelsestraat 3,  
4054NH Echteld

GRA-Asbestinventarisatierapport 2018.035

Opdrachtgever: K3  
Projectcode: K3B00118  
Status: Definitief, versie 1.0

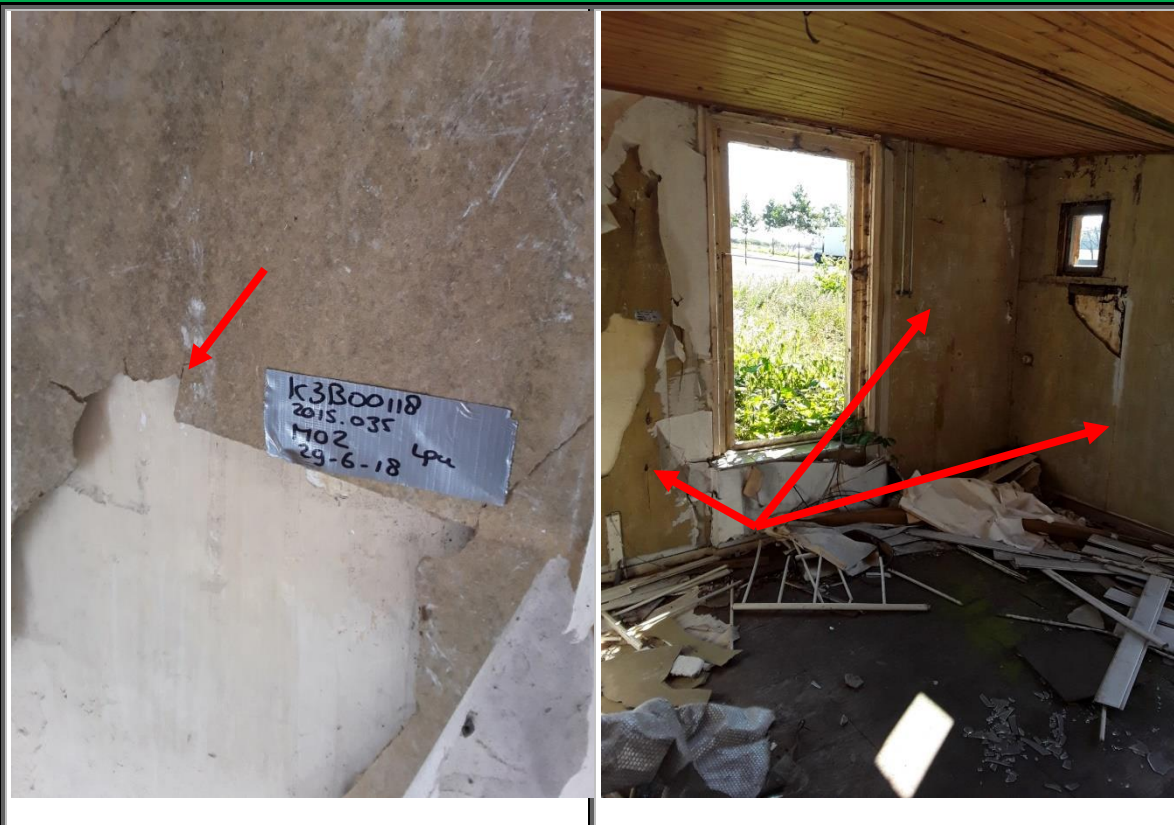
#### Bron M02

| Bron | Locatie | Materiaal | Hechtgebonden ja/nee percentage en soort asbest | Bevestiging | Risico klasse | Sanerings-type | Hoeveelheid |
|---|---|---|---|---|---|---|---|
| M02 | Aan de binnenzijde tegen de buitengevel woonhuis | Vlakke plaat | Ja, 2-5% Chrysotiel, 0,1-2 Crocidoliet | Gespijkerd | 2A | Containment | Ca. 30 m <sup>2</sup> |

| Analyse resultaat | 2-5% Chrysotiel en 0,1-2% Crocidoliet |
| Materiaal | Vlakke plaat |
| Locatie | Aan de binnenzijde tegen de buitengevel woonhuis |
| Hoeveelheid | Ca. 30 m <sup>2</sup> |
| Beschadiging | Ernstig |
| Risicoklasse | 2A |

| Saneringstype | Containment |

Voorafgaand aan de werkzaamheden dient een containment te worden ingericht conform het certificatieschema.

Er dient een eindcontrole door een RvA geaccrediteerde (ISO 17020) inspectie-instelling volgens NEN 2990, onderdeel visuele inspectie en onderdeel luchtmetingen, te worden uitgevoerd.

Voor de eindmeting geldt de uitzondering zoals vastgelegd in Artikel 4.30 (Uitzondering in geval van eindmeting) van de Arboregeling (Stcr. 2016 - 67085) en er dient getoetst te worden aan 10.000 vezels/m<sup>3</sup>.

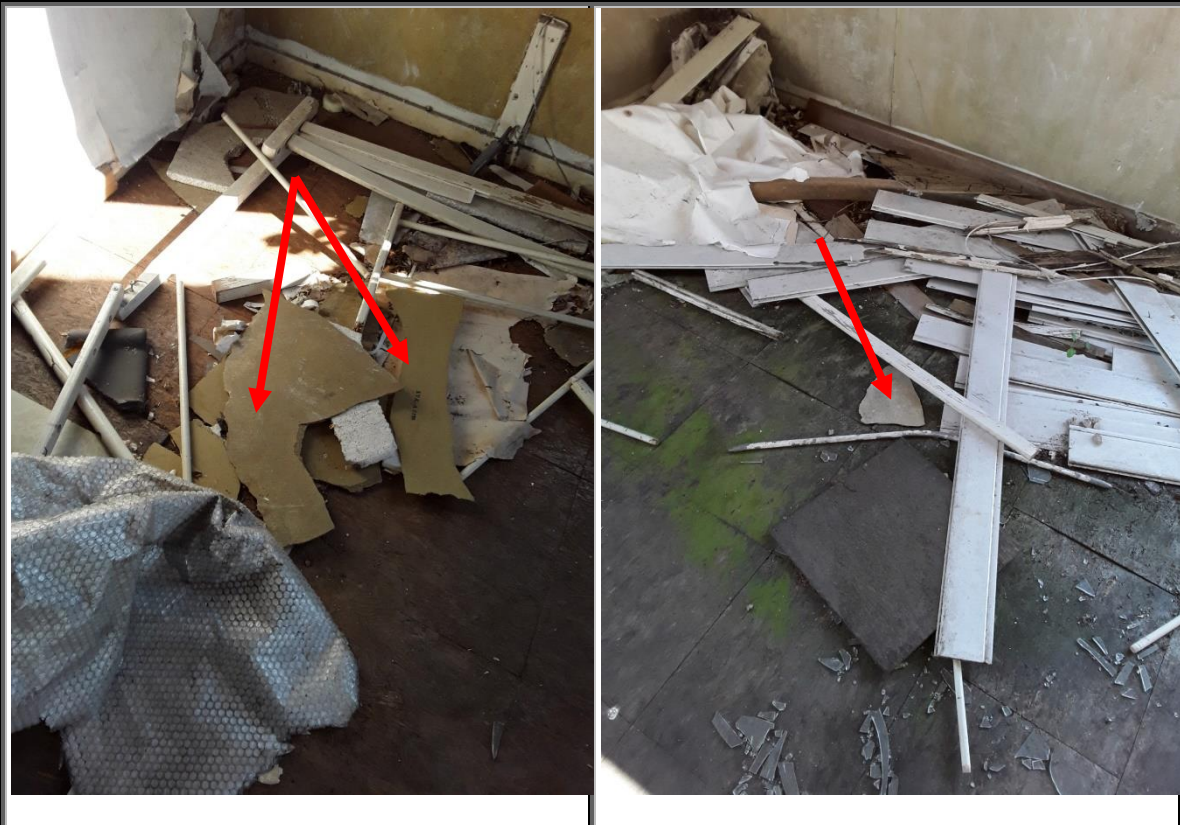
Bron M02.1

| Bron | Locatie | Materiaal | Hechtgebonden ja/nee percentage en soort asbest | Bevestiging | Risico klasse | Sanerings-type | Hoeveelheid |
|---|---|---|---|---|---|---|---|
| M02.1 | Op vloer in de woning | Restanten vlakke plaat | Ja, 2-5% Chrysotiel, 0,1-2 Crocidoliet (gelijk aan M02) | Los | 2A | Containment | Ca. 1,5 m <sup>2</sup> (verspreid over een gebied van 11 m <sup>2</sup> ) |

| Analyse resultaat | 2-5% Chrysotiel en 0,1-2% Crocidoliet (gelijk aan M02) |
| Materiaal | Restanten vlakke plaat |
| Locatie | Op vloer in de woning |
| Hoeveelheid | Ca. 1,5 m <sup>2</sup> (verspreid over een gebied van 11 m <sup>2</sup> ) |
| Beschadiging | Ernstig |
| Risicoklasse | 2A |

| Saneringstype | Containment |

Voorafgaand aan de werkzaamheden dient een containment te worden ingericht conform het certificatieschema.

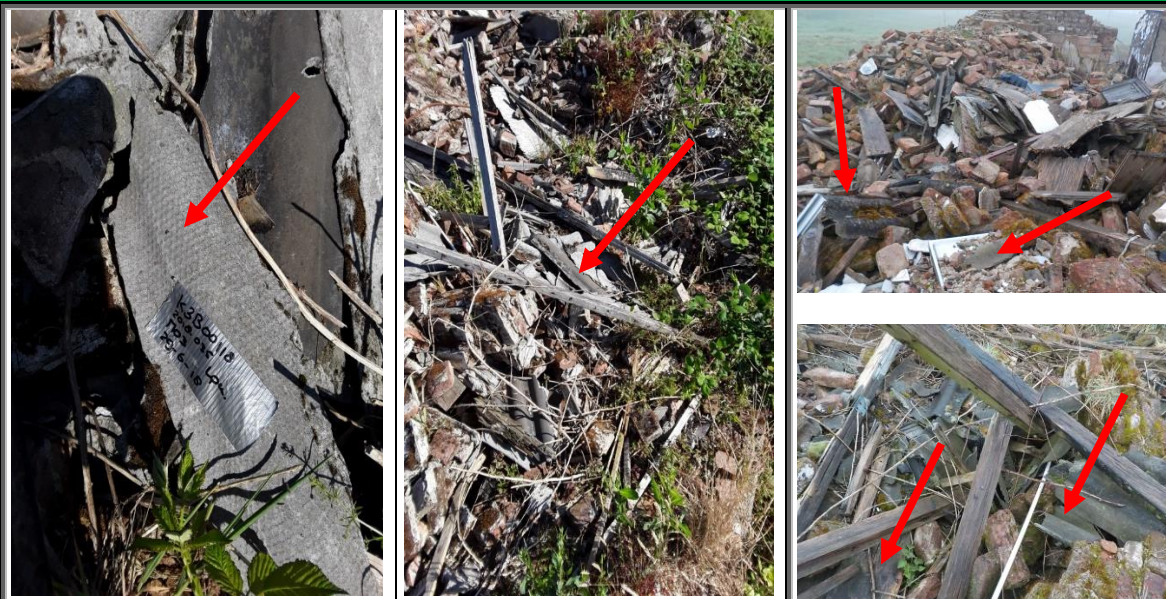
**Bron M03**

| Bron | Locatie | Materiaal | Hechtgebonden ja/nee percentage en soort asbest | Bevestiging | Risico klasse | Sanerings-type | Hoeveelheid |
|---|---|---|---|---|---|---|---|
| M03 | Voormalige boerderij | Restanten golfplaat in en op hoop puin | Ja, 10-15% Chrysotiel | Los | 1 | Openlucht (handpicking) | Ca. 3 m <sup>2</sup> (verspreid over een gebied van 28 m <sup>2</sup> ) |

| Analyse resultaat | 10-15% Chrysotiel |
| Materiaal | Restanten golfplaat in en op hoop puin |
| Locatie | Voormalige boerderij |
| Hoeveelheid | Ca. 3 m <sup>2</sup> (verspreid over een gebied van 28 m <sup>2</sup> ) |
| Verwering | Ernstig |
| Beschadiging | Ernstig |
| Risicoklasse | 1 |

| Saneringstype | Openlucht (handpicking) |
| Opmerking | Tijdens de uitvoering van de sanering/sloop dient men rekening te houden dat er mogelijk restanten asbesthoudend golfplaat in en onder de hoop puin kunnen liggen. |

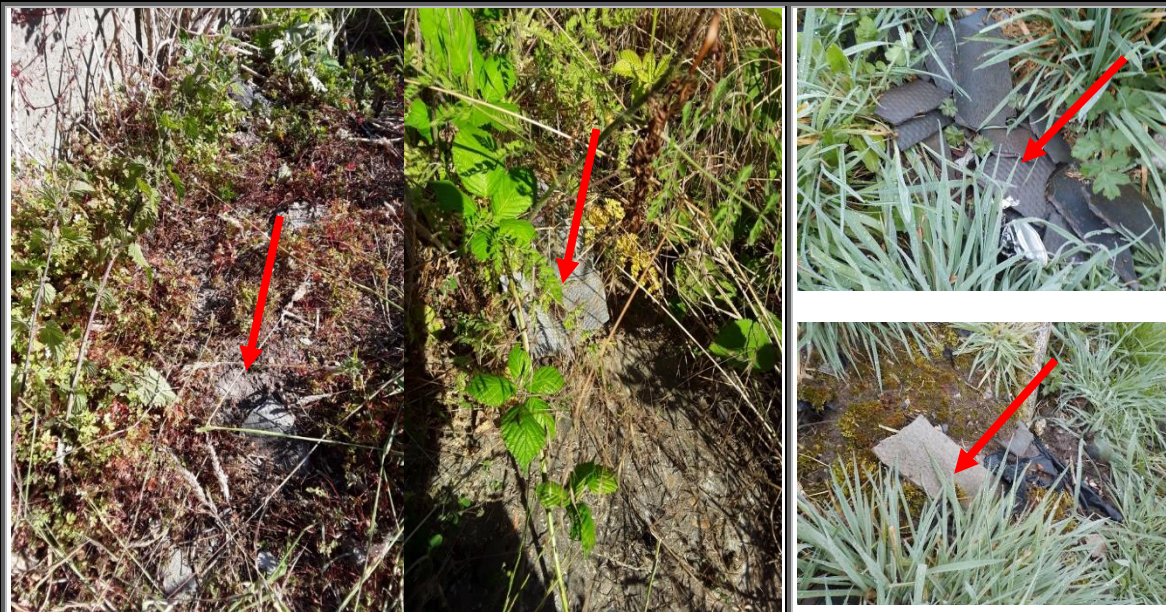
**Bron M03.1**

| Bron | Locatie | Materiaal | Hechtgebonden ja/nee percentage en soort asbest | Bevestiging | Risico klasse | Sanerings-type | Hoeveelheid |
|---|---|---|---|---|---|---|---|
| M03.1 | Maaiveld | Restanten golfplaat op het maaiveld | Ja, 10-15% Chrysotiel (gelijk aan M03) | Los | 1 | Openlucht (handpicking) | Ca. 1 m <sup>2</sup> (verspreid over een gebied van ca. 1.020 m <sup>2</sup> ) |

| Analyse resultaat | 10-15% Chrysotiel (gelijk aan M03) |
| Materiaal | Restanten golfplaat op het maaiveld |
| Locatie | Maaiveld |
| Hoeveelheid | Ca. 1 m <sup>2</sup> (verspreid over een gebied van ca. 1.020 m <sup>2</sup> ) |
| Beschadiging | Ernstig |
| Risicoklasse | 1 |

| Saneringstype | Openlucht (handpicking) |
| Opmerking | Tijdens de inventarisatie was het maaiveld op enkele locaties moeilijk te inspecteren door de hoge begroeiing. Tijdens de uitvoering van de sanering/sloop dient men rekening te houden dat hier mogelijk ook nog restanten asbesthoudend golfplaat kunnen liggen. |
