# Bouwhistorische opname

Medelsestraat 18, 4054 NH te Echteld

Stadsherstel Delft

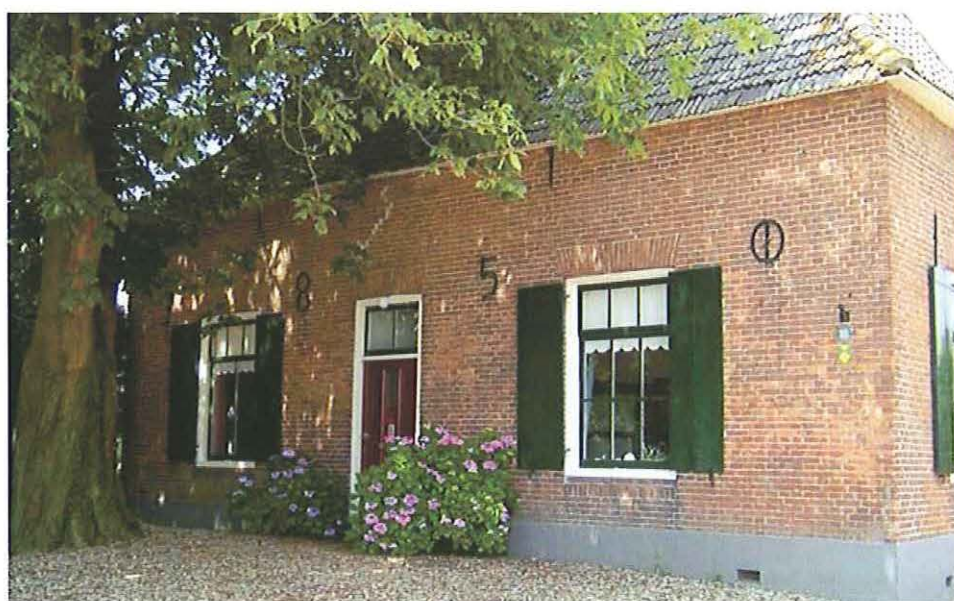
*afb. 7 Situatie in 2005*

Symmetrisch ingedeelde gevel, beëindigd door een dakoverstek (*afb. 7*). In het midden de entree met een later aangebrachte deur. Het oorspronkelijke bovenlicht met levensboom is niet meer aanwezig.

Links en rechts schuifvensters waarvan de oorspronkelijke onderramen met negen ruitjes zijn vervangen door exemplaren met twee of zes ruiten (*afb. 9*). Strekkenlaag 1 ½ steens met een lichte porring.

De raamluiken zijn samengesteld uit vier delen per stuk, alleen het rechter raamluik bestaat uit twee delen. De ankers geven het jaartal 1850 weer.

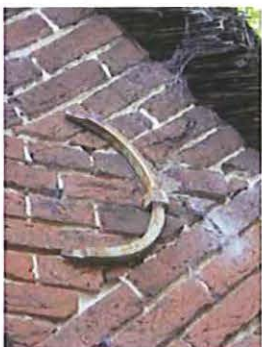
*afb. 8 Anker*

Metselwerk steens, waalformaat, kruisverband, 10 lagen = 58 cm, kleur bruin, voor zover nog zichtbaar oorspronkelijk met snijvoegen. Rondom een plint van pleisterwerk. De voor- en zijgevels worden beëindigd door overstekende daken zonder goten. Gesmede staartankers op het niveau van de zoldervloer en ter plaatse van de blokkelen. De gordingankers van de achtergevel zijn halfcirkelvormig (*afb. 8*).

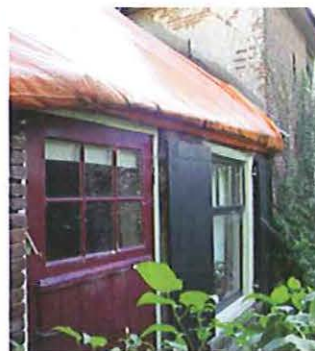
*afb. 10 Zijgevel links*

De zijgevel van het woongedeelte is symmetrisch ingedeeld met twee boven elkaar liggende schuifvensters (*afb. 10*). Het bedrijfs gedeelte heeft drie gietijzeren halfronde stalramen met halfsteens ontlastingsbogen. Schuifvenster met luiken, het onderraam en de deur zijn gewijzigd.

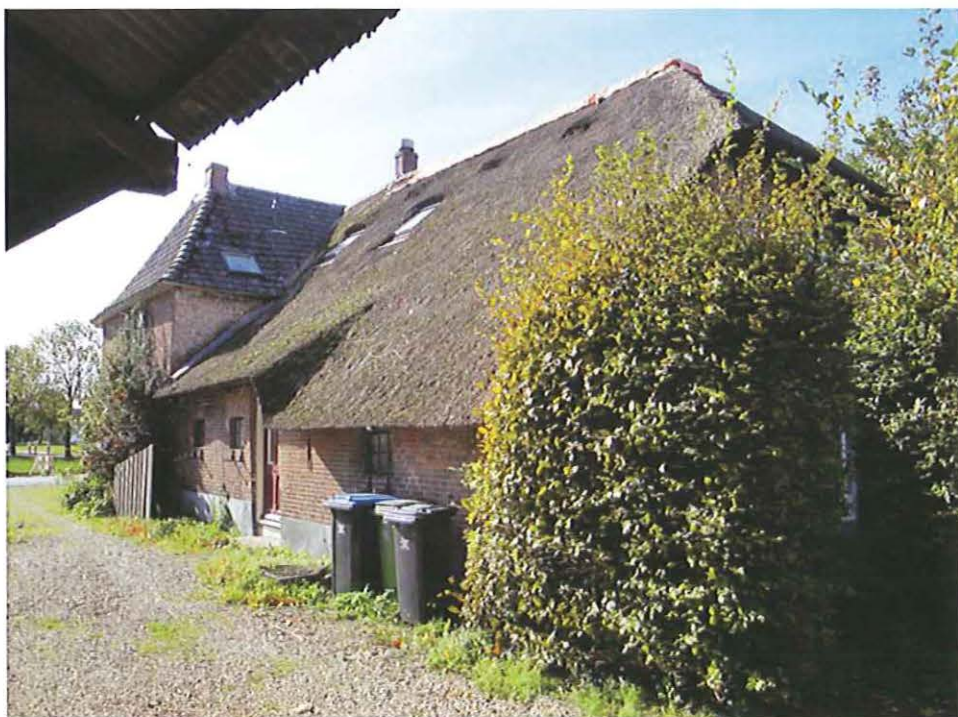
*afb. 11 Zijgevel rechts*

Het bedrijfs-/stalgedeelte (*afb. 11*) heeft gietijzeren stalramen met halfsteens ontlastingsbogen. Latere gevelwijzigingen zijn halverwege de gevel aangebracht. Deze bestaan uit een dichtgemetselde deuropening en een stalraam dat is aangebracht in een voormalige vensteropening (*afb. 13*). Een ander stalraam is opnieuw maar hoger toegepast met daarnaast een later aangebracht deurkozijn (*afb. 14*). In verband hiermee is de gevel ter plaatse van dit deurkozijn en het naastliggende stalraam verhoogd.

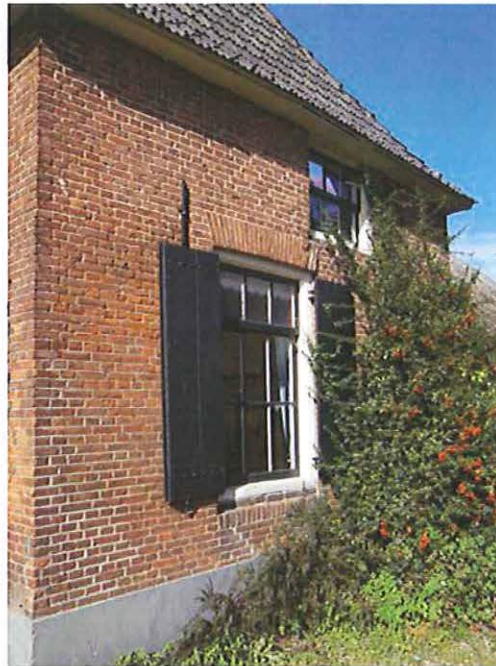
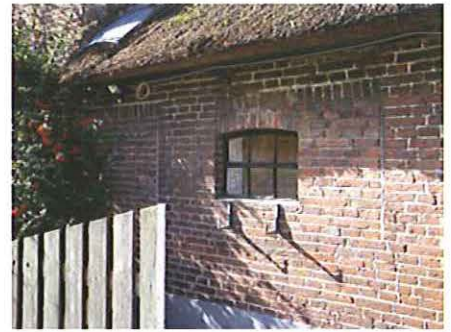
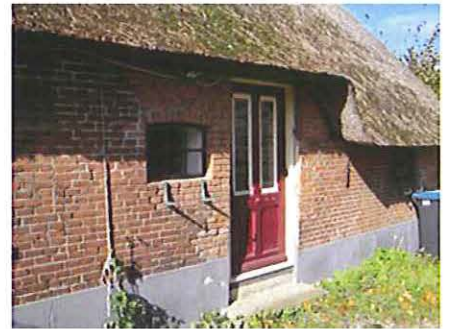
*afb. 12, 13 en 14 Zijgevel rechts*

De gevel van het woongedeelte is asymmetrisch ingedeeld (*afb. 12*). Het schuifvenster van de begane grond heeft een gewijzigd onderraam en luiken die samengesteld zijn uit twee delen. Ontlastingsbogen met 1½ steens strekken.

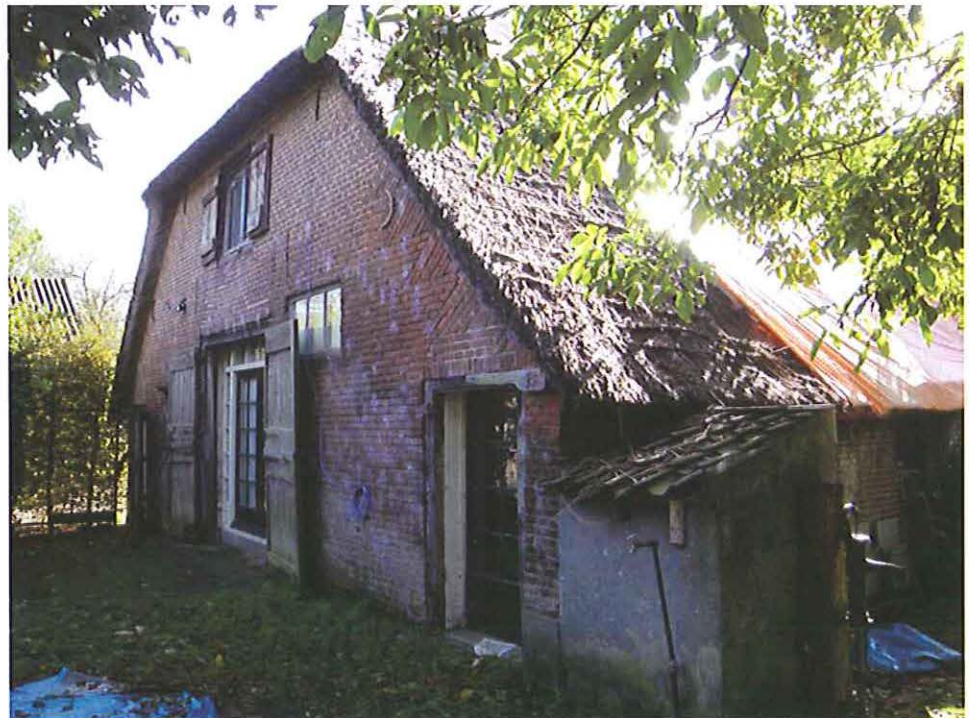
*afb. 15 Achtergevel*

De achtergevel van de stal is symmetrisch ingedeeld en wordt beëindigd door een zadeldak met wolfseind (*afb. 15*). De gevel heeft grote deeldeuren in het midden en de lage mestdeuren aan de zijkanten. Het zolderniveau heeft een kozijn met luiken. De meeste originele kozijnen, deuren en luiken zijn nog aanwezig (*afb. 16 en 17*). Metselwerk met vlechtwerk. Een gemak op de hoek met de linker zijgevel.

Latere gevelwijzigingen bestaan uit een betonnen stalraam en nieuwe deuren en ramen achter de originele gevel.

| nr. | omschrijving | begroting | |
|---|---|---|---|
| | verwijderen stalraam achtergevel (beton), aanhelen metselwerk | 500,00 | |

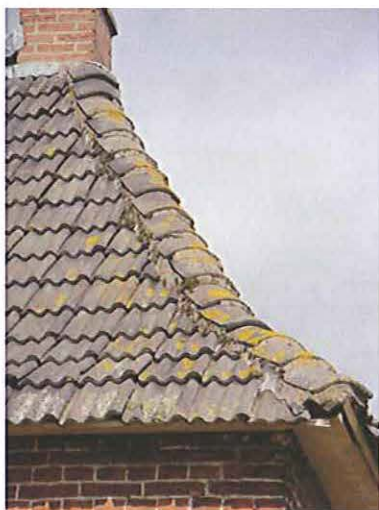
*afb. 18 Gegolfde pannen*

Het woongedeelte heeft een overstekend schilddak met geknikte dakvoet, afgedekt met authentieke gesmoorde gegolfde pannen (*afb. 18*). Een vernieuwde schoorsteen van een voorkamer op de nok; de van oorsprong aanwezige tweede schoorsteen van het oorspronkelijke werkgedeelte is niet meer aanwezig.

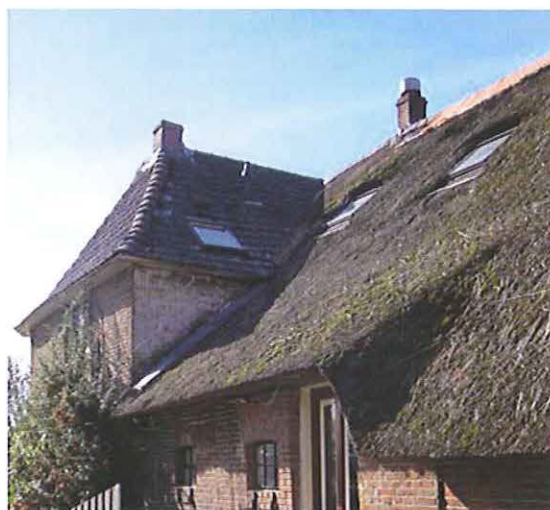
*afb. 19 Rietdekking*

Het oorspronkelijke werk- en stalgedeelte is afgedekt met een rieten dak met een wolfseind aan de achtergevel. Halverwege de gevel heeft het dak een geknikte dakvoet; deze is later verlengd tot en met de deur (*afb. 19*).

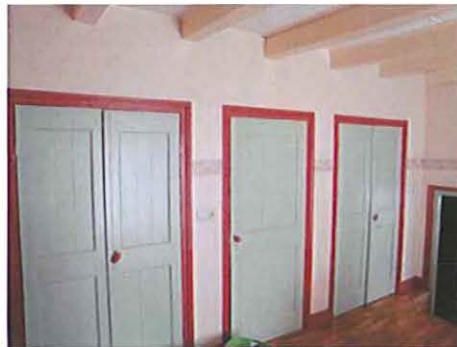
afb. 20 Voorkamer

Als originele interieurelementen zijn de kasten en bedsteden nog aanwezig, in een kamer zijn de originele deuren ook nog aanwezig (afb. 20). De plafonds bestaan uit een originele balklaag, waarvan de originele kleur nog zichtbaar is in de kasten/bedsteden (afb. 21). Twee originele trappen zijn nog aanwezig.

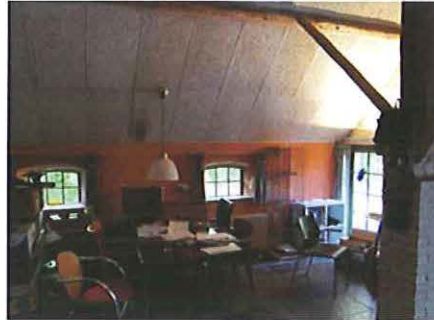
*afb. 23 Stal*

Het oorspronkelijke werk- en stalgedeelte is geheel opnieuw ingedeeld ten behoeve van de woonfunctie (*afb. 22 en 23*).

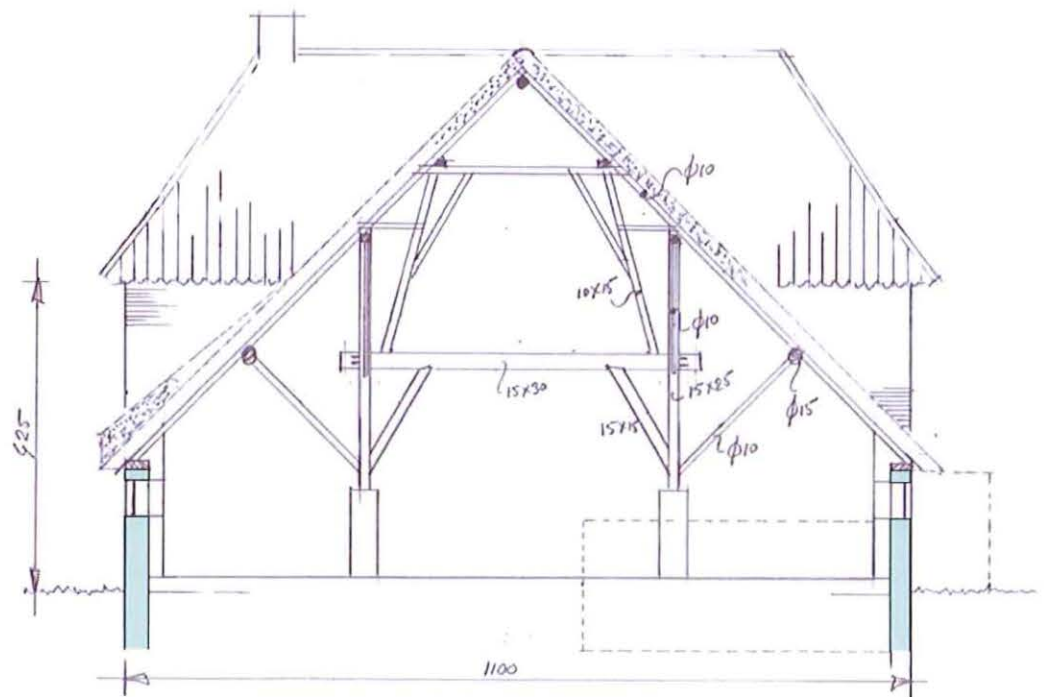
afb. 27 Doorsnede over de stal

Ankerbalkconstructie, bestaande uit vier jukken (afb. 27 en 28), waarvan het onderste deel van de staanders in verband met aantasting is vervangen door metselwerk.

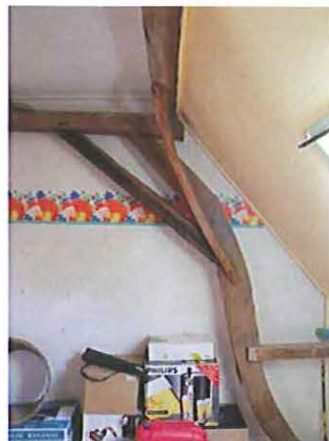
afb. 29 Spant

Het woongedeelte heeft een spantconstructie met zowel 'krommers' als S-vormige spantbenen (afb. 29).

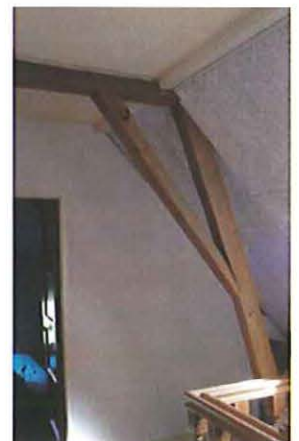
afb. 30 Spant

De zolder boven de stal heeft een spantconstructie met rechte spantbenen (afb. 30).

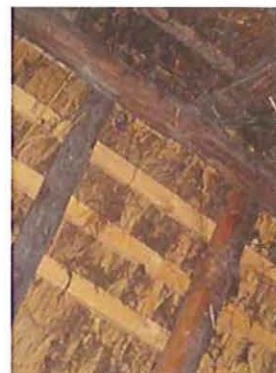
*afb. 33 Dakconstructie*

Het dak van het bedrijfs-/stalgedeelte is samengesteld uit sparretjes (rond 100 mm) waarop rietlatten en riet (*afb. 33*).

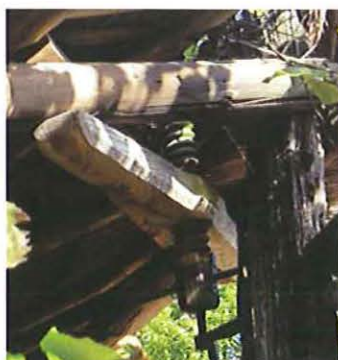
*afb. 34 Schuurberg*

Een zgn. 'schuurberg' (*afb. 34*) met vier houten roeden en een zoldervloer van slieten (*afb. 36*). De zolder diende voor de opslag van hooi. De begane grond diende oorspronkelijk als stal of als bergruimte en is aan één zijde afgewerkt met brede gepotdekselde delen, aan de andere drie zijden met halfsteens metselwerk. De kap kan op hoogte gesteld worden met een schroefconstructie (*afb. 35*).

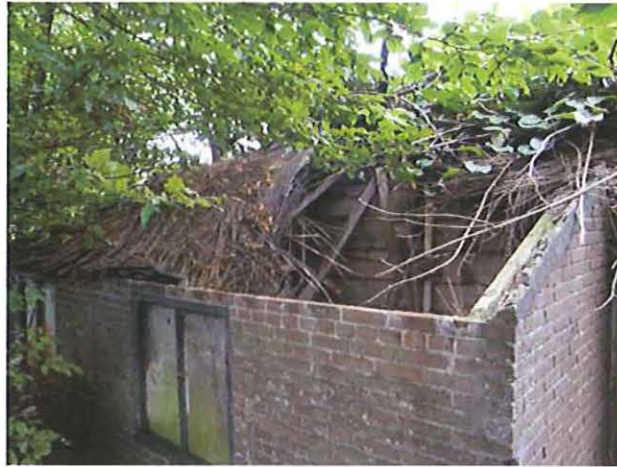
*afb. 37 Aanbouw schuurberg*

Aan de ene zijde heeft de schuurberg een gemetselde aanbouw (*afb. 37*) en aan de andere zijde een houten schuur (*afb. 38*).

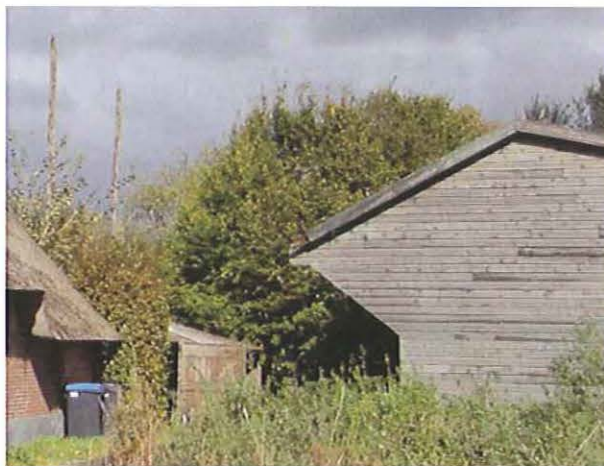
*afb. 39 Wagenschuur*

Vrijstaande houten wagenschuur met paardenstal (*afb. 39 en 40*).
