## **Boom Effect Analyse**

Stokmansveldweg 9 Rijssen

Projectnummer: PFBL.20.WL.002

Datum: 14 januari 2020

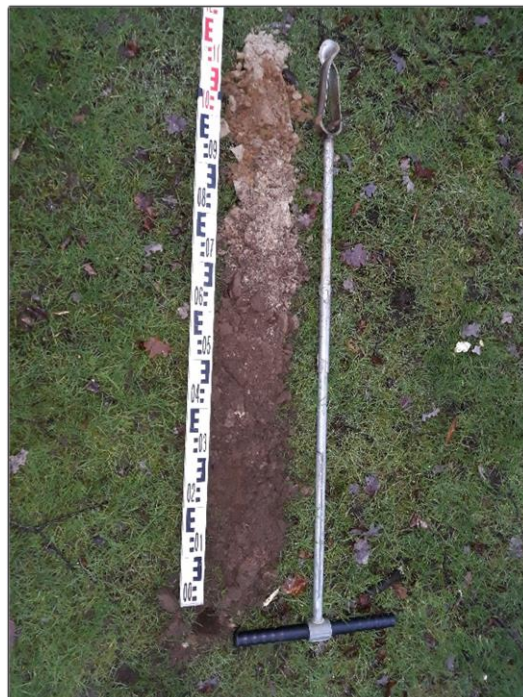
**Figuur 2 foto grondboring**

De grondopbouw is als volgt;  
0 tot 60 cm teellaag van humus rijk fijn zand  
60 tot 80 cm overgang naar humusloos fijn zand  
80 tot 120 cm humus loos fijn zand

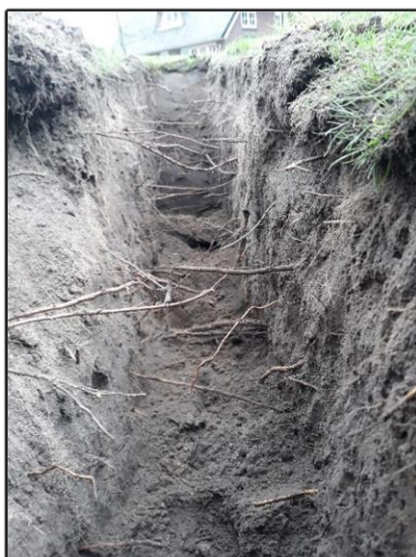
**Figuur 3: Proefsleuf 1**

Tussen boom 2 en 3 is de eerste proefsleuf gegraven, de locatie is 3,5 meter vanaf boom 2.

De lengte is van de sleuf is 2 meter en 75 cm diep. Er is in de gehele proefsleuf intensieve fijne beworteling aangetroffen, dit betreft opname wortels. Dikkere stabiliteit wortels zijn niet aangetroffen, de stamvoet laat ook zien dat de wortels verticaal groeien.

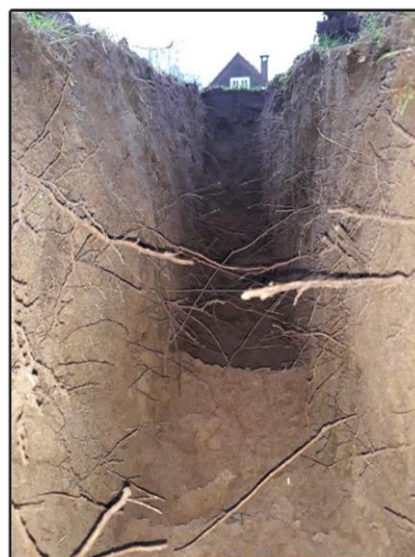
**Figuur 4: Proefsleuf 2**

De tweede proefsleuf is gegraven tussen boom 5 en 6. Deze sleuf is op 4 meter afstand gegraven vanaf boom 6, de lengte is 2 meter en 70 cm diep. Ook in deze proefsleuf is overwegend fijne opname beworteling geconstateerd.

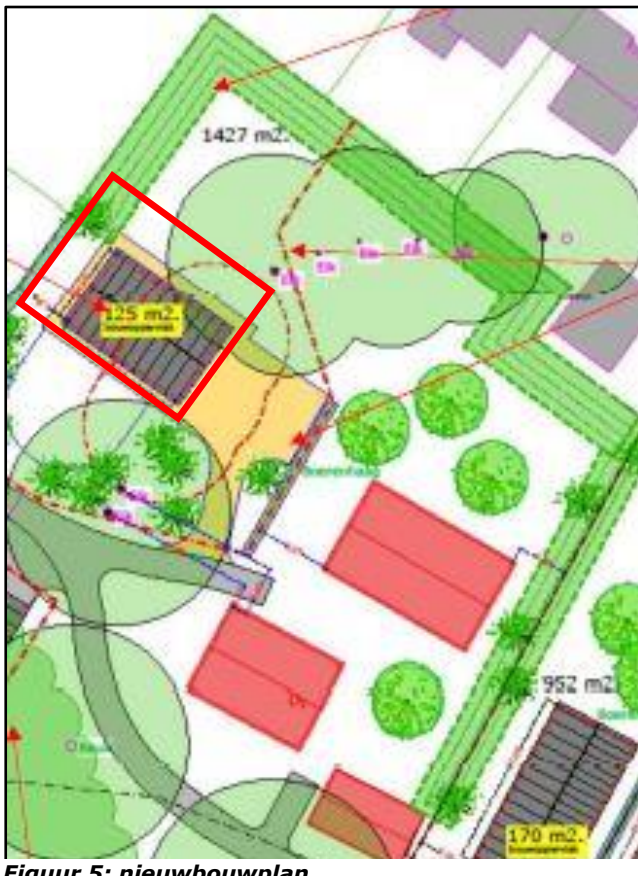
**Figuur 5: nieuwbouwplan**

De nieuwbouw gaat plaats vinden ter hoogte van de bomen **3 - 4 en 5**, dit zijn de 3 halfwas bomen met een minder ontwikkelde kroonopbouw.

Deze 3 onderstandige bomen kunnen in het nieuwe plan niet gehandhaafd blijven.

Door het uitgraven van de woning zal er bij boom **2 en 6** minder dan 10% wortelschade plaatsvinden.

Voor de bouwwerkzaamheden moeten er mogelijk een aantal takken worden weggenomen of worden teruggezet. Dit zal met name het geval zijn bij boom 2.

De bomen **3 - 4 en 5** moeten worden verwijderd, deze bomen passen niet in het plan om nieuwbouw te realiseren.

Voor de aan en afvoer van materialen zal er gedeeltelijk worden gereden onder de kronen van boom 1 en 2. Om verdichting en de daarop volgende wortelschade te voorkomen is het gebruik van stalenrijplaten noodzakelijk.

Na oplevering van de werkzaamheden luidt het advies om de groeiplaats bij de bomen 1 en 2 te beluchten doormiddel van ploffen, een voorbeeld hiervan is de TFI-methode. Hierbij wordt de zuurstof voorziening in de bodem weer hersteld.
