RAPPORTAGE

Bomen Effect Analyse bij
16 bomen op het Tweka-terrein te Geldrop

Terra Nostra

4 november 2015

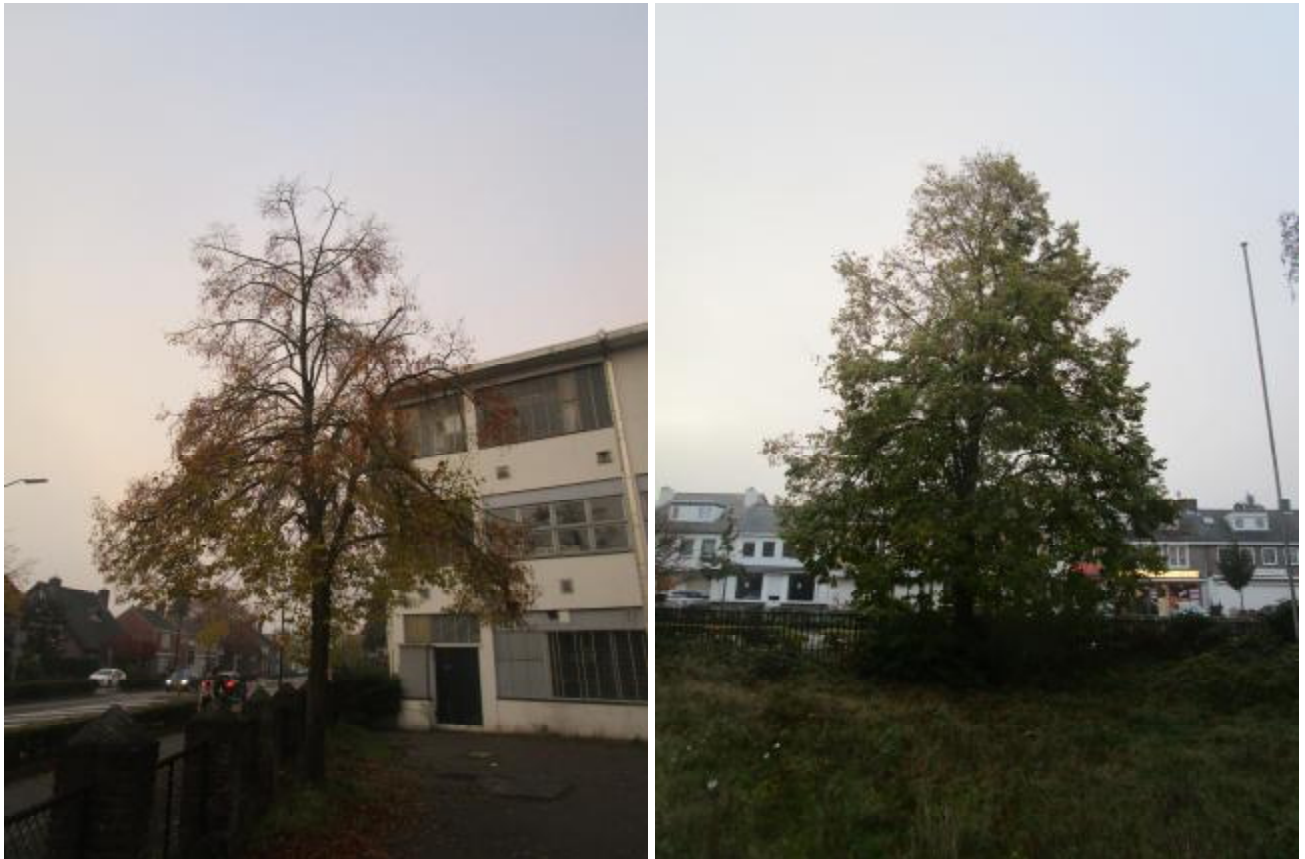
Foto 1 en 2: Links de krimlinde met aanduiding A, rechts de krimlinde met aanduiding B.

De krimlinde kan niet op de huidige locatie behouden blijven. De boom is voor het voorzien in vocht- en voedingsbehoefte in sterke mate afhankelijk van de beworteling in de bovenlaag van het bodemprofiel. De aanleg van een ontsluitingsweg bij de boom en herinrichting van het terrein gaat gepaard met wortelverlies en bodemverdichting. Aangezien de boom in de huidige situatie al een sterk verminderde conditie vertoont, zal wortelverlies leiden tot een versnelde afname in conditie. De levensverwachting van de krimlinde is bij onveranderde omstandigheden 5 tot 10 jaar. Na uitvoering van de werkzaamheden is dit minder dan 5 jaar.

Ja, de krimlinde kan onder randvoorwaarden behouden blijven op de huidige plantlocatie. Randvoorwaarde is dat de toekomstige groenstrook met de boom minimaal 4 meter breed (noord-zuid) en 5 meter lang (oost-west) wordt. Bij het realiseren van een groenstrook met deze maatvoering gaat een beperkt wortelvolume verloren en is er voor de boom voldoende mogelijkheid tot compensatie aan het verlies van wortelvolume. Bij realisatie van een kleinere groenstrook gaat afhankelijk van het formaat van de groenstrook een evenredige hoeveelheid beworteling verloren. Als gevolg van het verlies van

- Het voorafgaand aan de werkzaamheden rooien van de boom;
- Groeiplaatsverbetering toepassen in toekomstig groenvak waarbij de huidige sterk verdichte bodem wordt losgemaakt;
- Planten van een nieuwe boom van de 1^e grootte of meerdere bomen van 2^e of 3^e grootte in het midden van het toekomstige groenvak.

- Uitvoeren van gefaseerde begeleidingssnoei (1 x per 3 jaar) waarbij gestreefd wordt naar een takvrije zone van 4,2 meter (wettelijke takvrije zone voor wegen). Eerste prioriteit is het verwijderen van de gebroken tak;
- Het realiseren van een groenvak van minimaal 4 meter breed (noord-zuid) en 5 meter lang (oost-west);
- Groenvak tijdens bouwwerkzaamheden afschermen met gekoppelde, in de grond verankerde bouwhekken;
- Verwijdering van huidige beplanting en graszode in het toekomstige groenvak;
- Het aanbrengen van circa 1,5 m³ schimmeldominante mulch, fractie 15-70 mm met een laagdikte van 7-8 centimeter en vermengen met de bovenste 3-5 centimeter van het grondoppervlak.

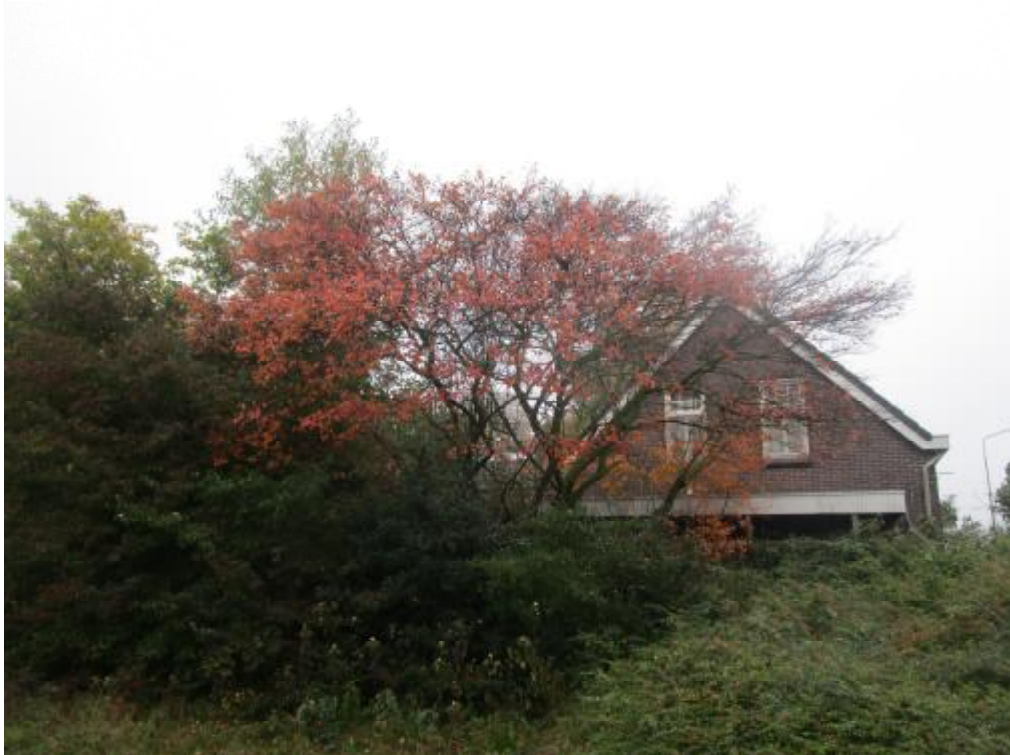
Foto 3: Vrij uitgroeïend krentenboompje met aanduiding C.

De krentenboom vertoont een sterk verminderde conditie en bevindt zich in de verouderingsfase. De levensverwachting van de krentenboom is bij onveranderde omstandigheden 5 tot 10 jaar. De krentenboom heeft een lage vitaliteit. Bij het verplanten van de boom is de kans op uitval zeer groot. De boom komt daarom niet in aanmerking voor een succesvolle verplanting.

De boom kan behouden blijven op de huidige plantlocatie als een beschermde zone wordt gerealiseerd van 4 x 4 m rondom de boom. Deze zone dient te worden gevrijwaard van graafwerkzaamheden, ophoging, opslag van materialen, parkeren en rijden met voertuigen. Bij inachtneming van deze randvoorwaarden is de levensverwachting van de boom 5 tot 10 jaar.

Geadviseerd wordt om de boom niet te verplanten. Optie is om de boom te behouden op de huidige plantlocatie in een groenvak van minimaal 4 x 4 m. Gezien de beperkte levensverwachting van de boom en ongelukkige toekomstige locatie (particuliere achtertuin) wordt geadviseerd de boom te rooien.

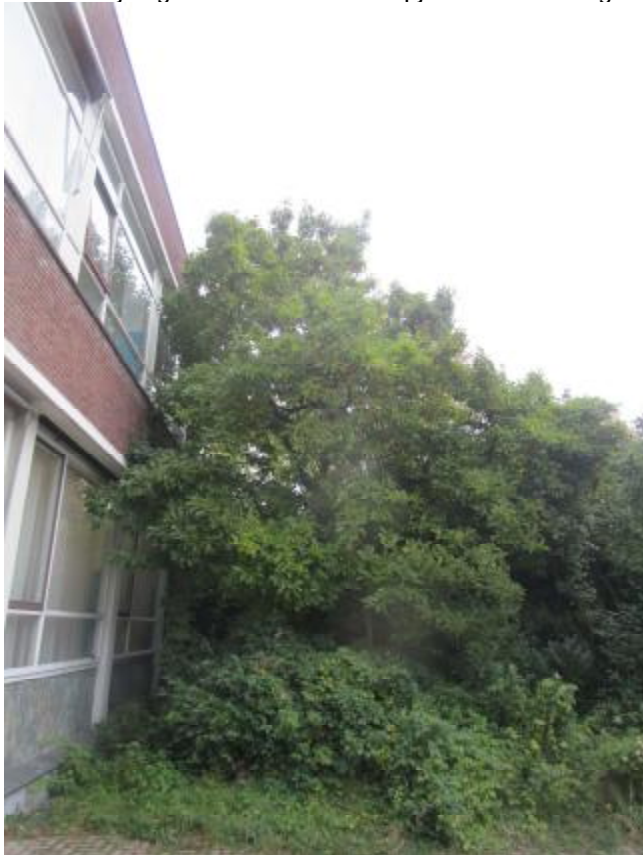
Foto 4: Vrij uitgroeïende Magnolia met aanduiding D.

De Magnolia vertoont een normale conditie en goede vitaliteit. De levensverwachting van de boom is bij onveranderde omstandigheden meer dan 15 jaar. De Magnolia komt onder randvoorwaarden in aanmerking voor een succesvolle verplanting. De boom beschikt namelijk over een intensief doorwortelde kluit en er zijn geen knelpunten te voorzien met betrekking tot ligging van kabels en leidingen. Randvoorwaarde is een voorbereidingsperiode van 1 groeiseizoen om de kluit intensiever te laten doorwortelen.

- Bij het slopen van gebouw ter hoogte van de Magnolia met de aannemer afstemmen dat schade aan de kroon van de boom voorkomen wordt;
- Voorbereiding van minimaal 1 groeiseizoen, hierbij wordt de kluit rond gegraven. De benodigde kluitgrootte is circa 2,0 meter;

- Afstemmen van de nieuwe plantlocatie op de huidige groeiwijze (vrij uitgroeiend en aan de oostzijde weinig takhout als gevolg van de korte plantafstand tot de omringende beplanting);

- Groeiplaatsinrichting nieuwe plantlocatie waarbij 15 m³ zandige bomengrond met 7% organische stof en 3-4% lutum onder RAG keurmerk wordt aangebracht en doorgemengd met de bestaande bodem rondom de kluit;

- Indien aanwezig afvoeren van de graszode onder de kroonprojectie en aanbrengen van een laag met circa 0,30 m³ schimmeldominante mulch, fractie 15-70 mm met een laagdikte van 7-8 centimeter en vermengen met de bovenste 3-4 cm van het grondoppervlak;

- Aanbrengen van een grondwal of gietrand buiten de kluit ten behoeve van watergiften;
- Het verwijderen van 15-20% van de bladmassa verspreid over de kroon ter compensatie van verloren wortelvolumen. Hierbij wordt twijghout met een doorsnede tot 2-3 centimeter aan de buitenzijde van de kroon ingenomen. Tevens verwijderen van eventuele beschadigde en/of gebroken takken;

- Nazorg van 3 jaar waarin onder andere tijdig moet worden voorzien in vochtbehoefte.

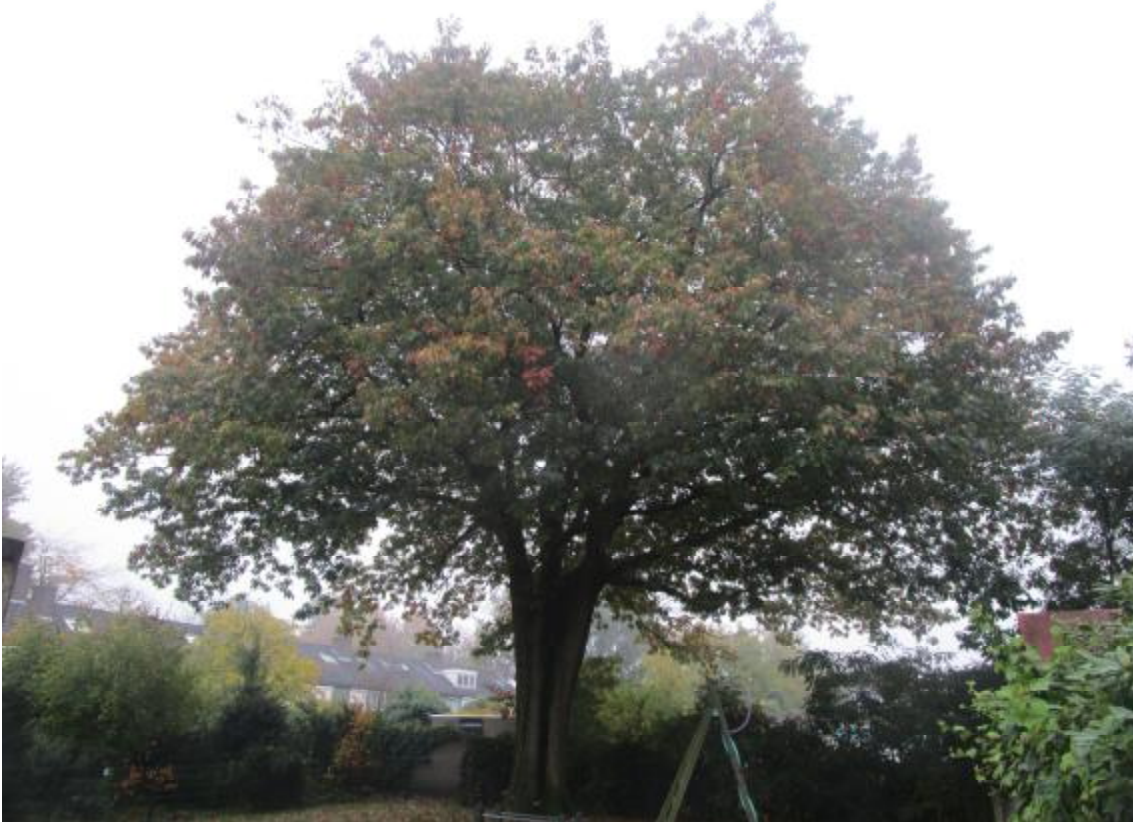
Foto 5: Amerikaanse eik met aanduiding E.

De Amerikaanse eik is ernstig aangetast door dikrandtonderzwam waardoor de boom gevoelig is voor windworp en/of stambreuk. De levensverwachting bij onveranderde omstandigheden is 5 tot 10 jaar, met een verhoogd risico op vervroegde uitval. Gezien het verhoogde veiligheidsrisico waarbij het schademoment niet te voorspellen is, en de beperkte levensverwachting van de boom is het niet de moeite waard om de boom te behouden en het plan hierop aan te passen.

Het voorafgaand aan de herinrichting rooien van de boom.

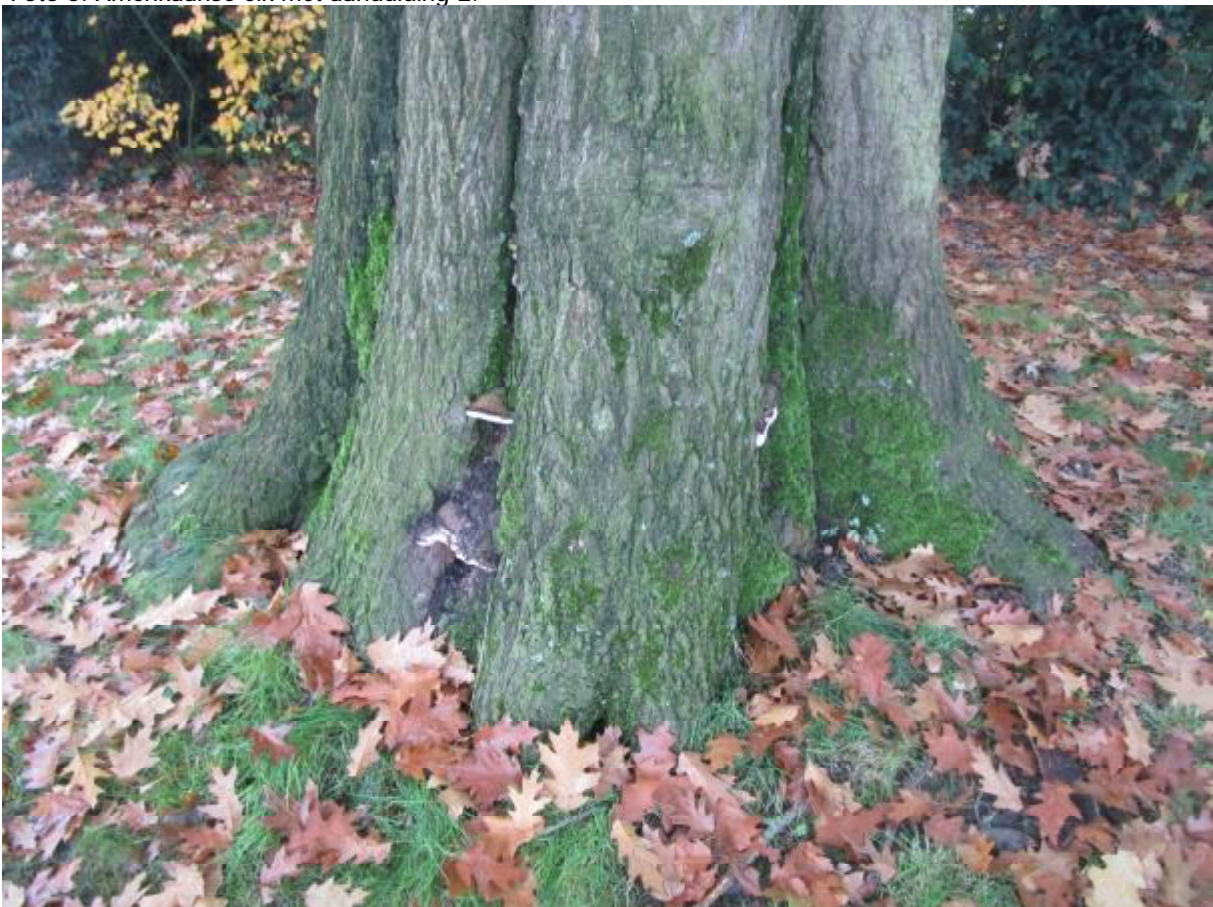
In het kader van de boomveiligheid zijn de Amerikaanse eiken met aanduiding E en L2 aangemerkt als risicoboom vanwege de aanwezigheid van de parasitaire houtrotschimmel dikrandtonderzwam.

Foto 6: Vruchtlichamen van diktrandtonderzwam bij de Amerikaanse eik met aanduiding E.

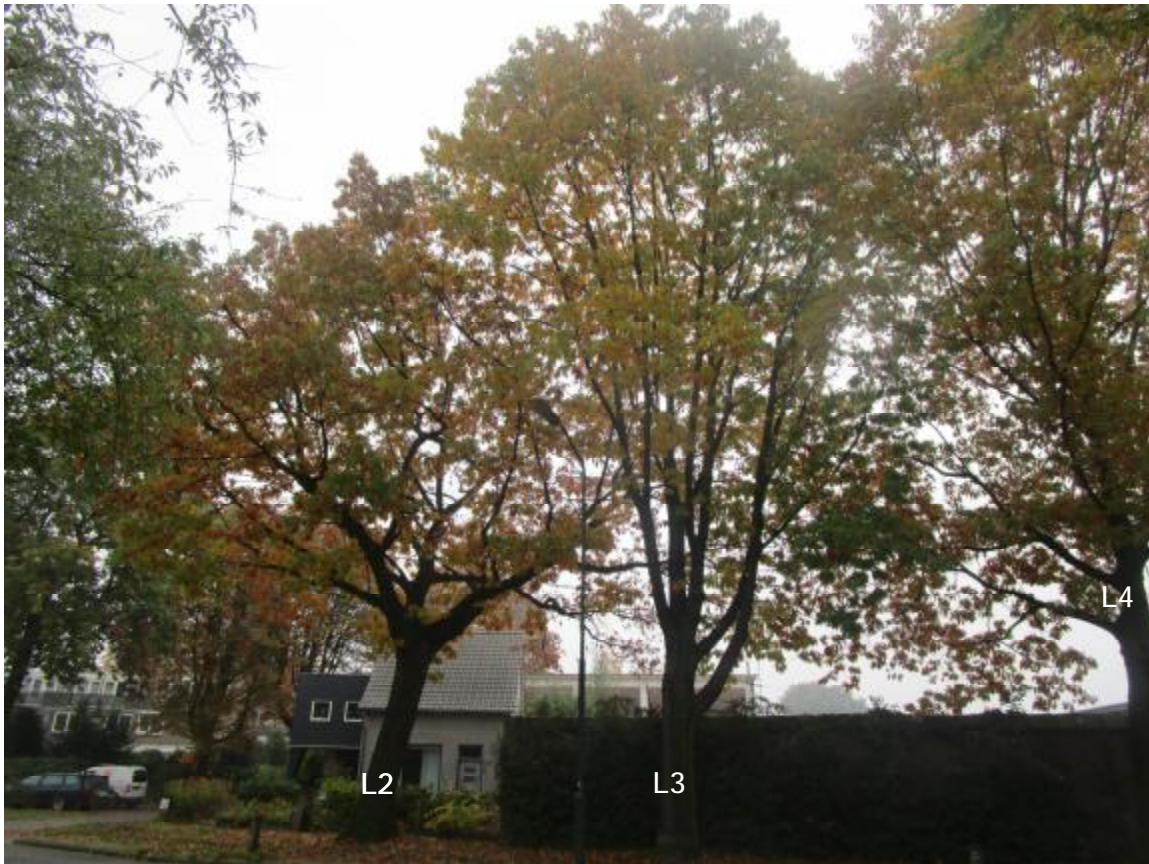
Foto 7: Amerikaanse eiken met aanduiding L2, L3 en L4.

Tijdens het onderzoek bleek één boom met aanduiding L1 niet meer aanwezig te zijn. De Amerikaanse eik met aanduiding L2 is aangetast door dikrandtonderzwam. Bij deze boom is sprake van een verhoogde kans op stambreuk en/of windworp. De levensverwachting bij onveranderde omstandigheden is 5 tot 10 jaar met een verhoogde kans op vervroegde uitval. Deze boom komt daarom niet in aanmerking voor behoud.

De Amerikaanse eiken met aanduiding L3 en L4 vertonen een normale conditie en hebben bij onveranderde omstandigheden een levensverwachting van meer dan 15 jaar. De Amerikaanse eik met boomnummer L5 vertoont een verminderde conditie en heeft bij onveranderde omstandigheden een levensverwachting van 10 tot 15 jaar.

- Het voorafgaand aan de herinrichting rooien van de Amerikaanse eik met aanduiding L2;
- Onderhoudssnoei uitvoeren aan de bomen met aanduiding L3 t/m L5 waarbij de afgestorven takken worden verwijderd;

- Het instellen van een boeteclausule bij beschadiging van de kronen van de bomen. Bij beschadiging van meer dan 5-10% van het totale kroonvolume boete van 25% van de totale boomwaarde op basis van het rekenmodel van de NVTB. Totale boomwaarde per boom is € 3.500,-, 25% hiervan is € 875,-. Bij beschadiging van meer dan 20% van het totale kroonvolume boete van 50% van de totale boomwaarde (€ 1.750,-);

- Na sloop afschermen van huidige groenstrook door het plaatsen van gekoppelde, in de grond verankerde bouwhekken op de locatie van de huidige gevellijn van de fabriek;

- Aanbrengen van schimmeldominante mulchlaag in de groenstrook met de bomen met aanduiding L3 t/m L5. Mulch aanbrengen over de gehele breedte van de groenstrook tot circa 0,5 meter afstand uit de rand van het aanliggende fietspad. Totaal circa 6,5 m³, fractie 15-70 mm met een laagdikte van 7-8 centimeter en vermengen met de bovenste 3-5 centimeter van het grondoppervlak.

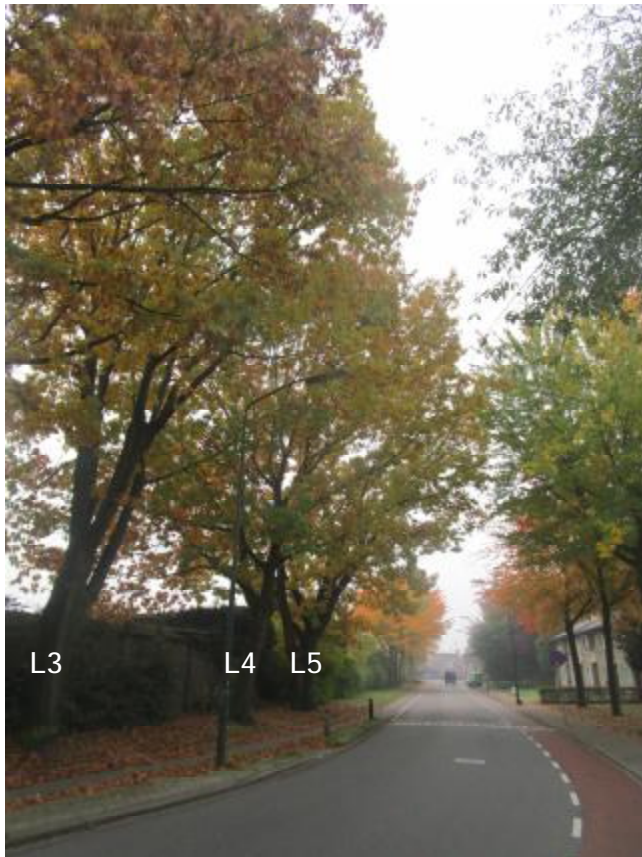
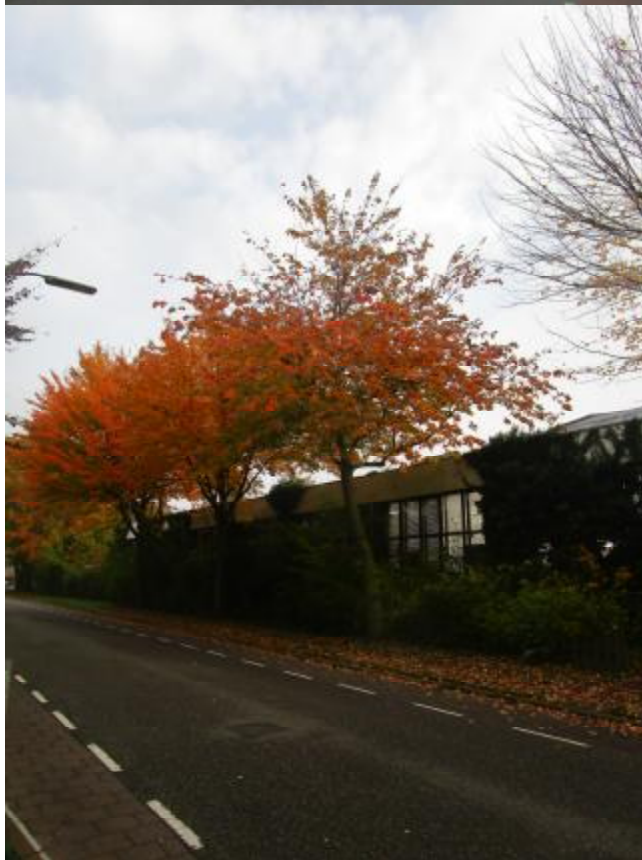
Foto 8 en 9: Links; Amerikaanse eiken met aanduiding L3 t/m L5. Rechts: Rode esdoorns met aanduiding M1 t/m M3.

De 6 rode esdoorns vertonen een normale tot verminderde conditie en hebben bij onveranderde omstandigheden een levensverwachting van meer dan 15 jaar.

- Het instellen van een boeteclausule bij beschadiging van de kronen van de bomen. Bij beschadiging van meer dan 5-10% van het totale kroonvolume boete van 25% van de totale boomwaarde op basis van het rekenmodel van de NVTB. Totale boomwaarde per boom is € 5.500,-, 25% hiervan is € 1375,-. Bij beschadiging van meer dan 20% van het totale kroonvolume boete van 50% van de totale boomwaarde (€ 2.750,-);

- Na sloop afschermen van huidige groenstrook door het plaatsen van gekoppelde, in de grond verankerde bouwhekken op de locatie van de huidige gevellijn van de fabriek;

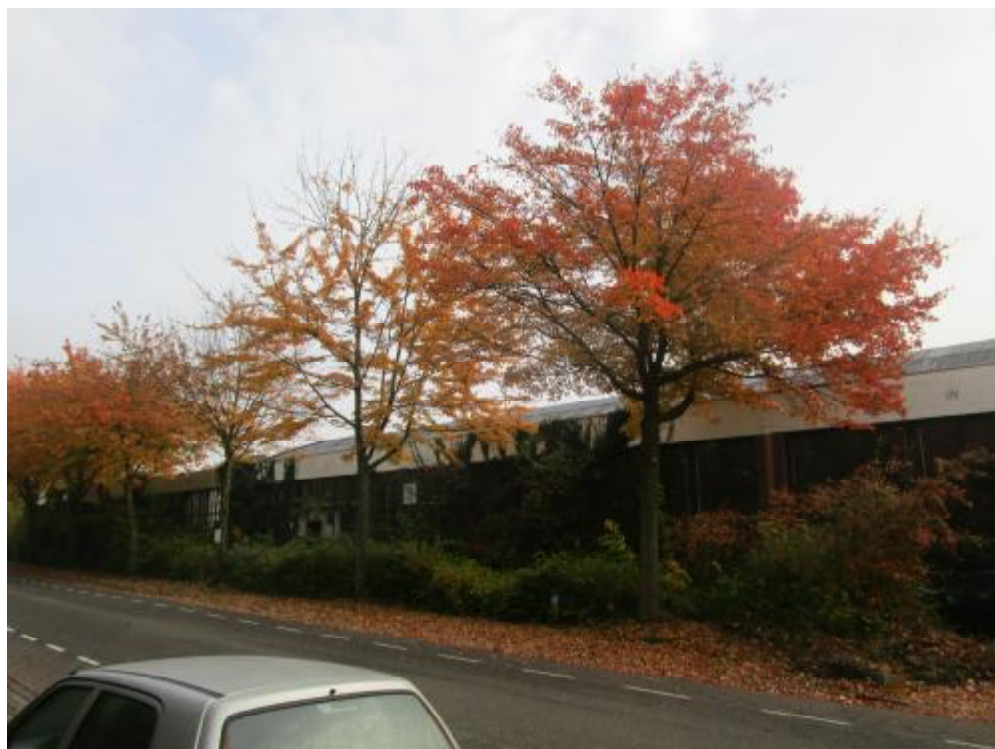
Foto 10: Rode esdoorns met aanduiding M1 t/m M6 (van links naar rechts).

Indien de huidige afstand van de bomen tot aan de gevellijn van de fabriek (circa 4 meter) gehandhaafd blijft voor gehandhaafd blijft voor woningbouw of andere werkzaamheden, blijft de hoeveelheid verloren wortelvolumen beperkt. In combinatie met boombeschermende maatregelen kunnen de 6 rode esdoorns dan behouden blijven (zie hoofdstuk 4).

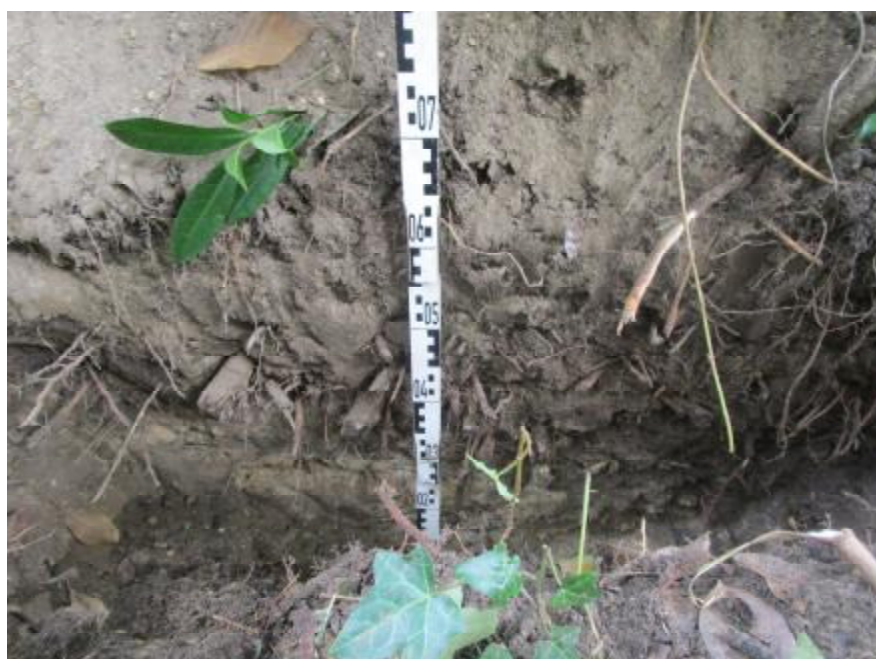
Foto 11: Bewortelingsprofiel op circa 1 meter uit de stam van de Magnolia met aanduiding D.
