**Asbestinventarisatie rapport incl. destructief onderzoek**  
(conform certificatieschema asbestinventarisatie en asbestverwijdering)

## De houtopslag aan de Leidseweg 22 te Oud Ade

**Oprachtgever** : Van der geest Oud Ade BV  
**Gebouw/object** : De houtopslag  
**Projectcoördinator** : Dhr. D. Wijnands (SCA-code: 51E-180516-410998)

**Projectnummer** : 18091314-2  
**Versie** : 1  
**Rapportage geldig tot** : 20 september 2021

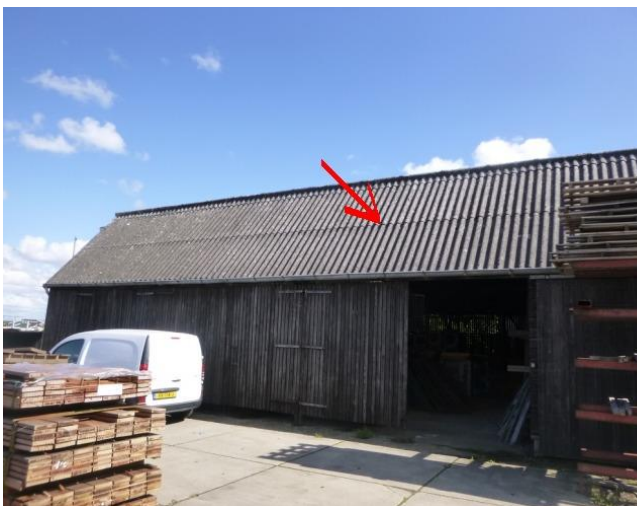
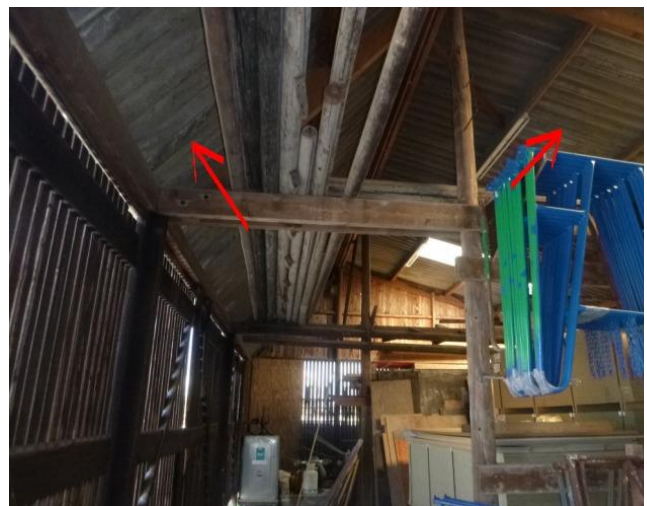
Bron 1 Dakbeplating	Materiaal: Asbestcement golfplaten
Certificaat / monster	1809-0969_02 / MM01
Locatie	Houtopslag
Verdieping	Dak
Hoeveelheid (±)	380 m <sup>2</sup>
Bevestigingsmethode	Geschroefd
Binding	Hechtgebonden
Beschadigd	Niet
Verweerd	Licht
Bereikbaarheid	Matig

Risicoklasse	2 buitensanering
Aanbevelingen / risicobeoordeling	Geen direct risico, bron verwijderen voorafgaand aan sloop.
Opmerkingen sanering	Op het dak van de houtopslag zijn asbesthoudende golfplaten aangetroffen. Saneren in buitensituatie met best bestaande technieken in risicoklasse 2.

Asbest	Percentage
Chrysotiel	10-15%

Overzichtsfoto

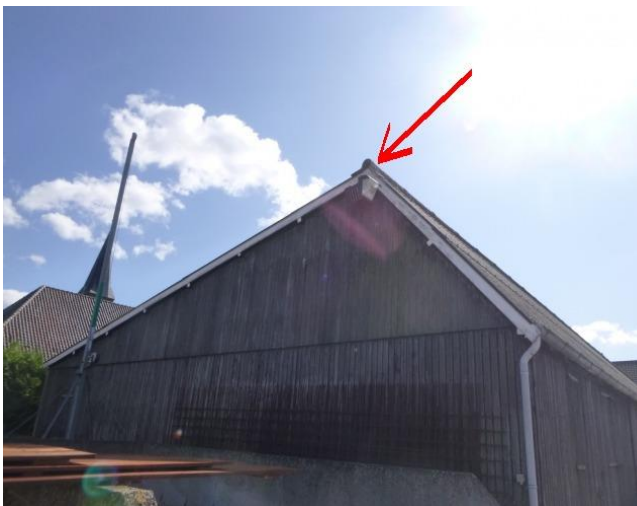
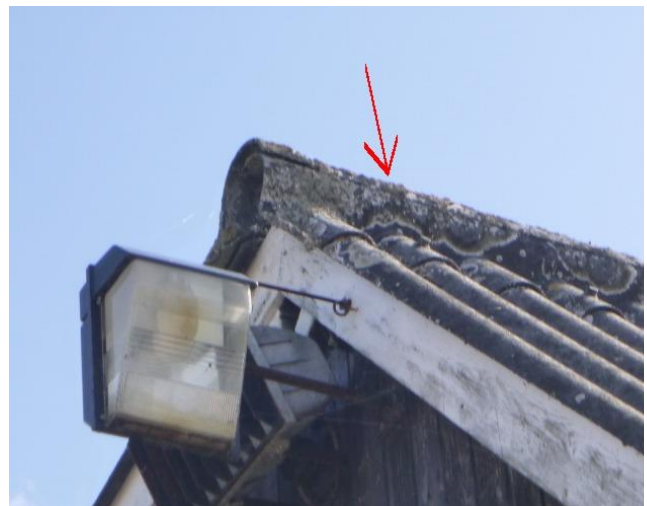
Bron 2 Nokstukken	Materiaal: Asbestcement golfplaten
Certificaat / monster	1809-0969_02 / MM02
Locatie	Houtopslag
Verdieping	Dak
Hoeveelheid (±)	30 m <sup>1</sup>
Bevestigingsmethode	Geschroefd
Binding	Hechtgebonden
Beschadigd	Niet
Verweerd	Licht
Bereikbaarheid	Slecht

Risicoklasse	2 buitensanering
Aanbevelingen / risicobeoordeling	Geen direct risico, bron verwijderen voorafgaand aan sloop.
Opmerkingen sanering	Op het dak van de houtopslag zijn asbesthoudende nokstukken aangetroffen. Saneren in buitensituatie met best bestaande technieken in risicoklasse 2.

Asbest	Percentage
Chrysotiel	10-15%

Detailfoto
