Asbestinventarisatie rapport incl. destructief onderzoek
(conform certificatieschema asbestinventarisatie en asbestverwijdering)

**Het café met woonhuis aan de
Leidseweg 14 te Oud Ade**

Oprachtgever : Van der geest Oud Ade BV
Gebouw/object : Het café met woonhuis
Projectcoördinator : Dhr. D. Wijnands (SCA-code: 51E-180516-410998)

Projectnummer : 18091314
Versie : 1
Rapportage geldig tot : 19 september 2021

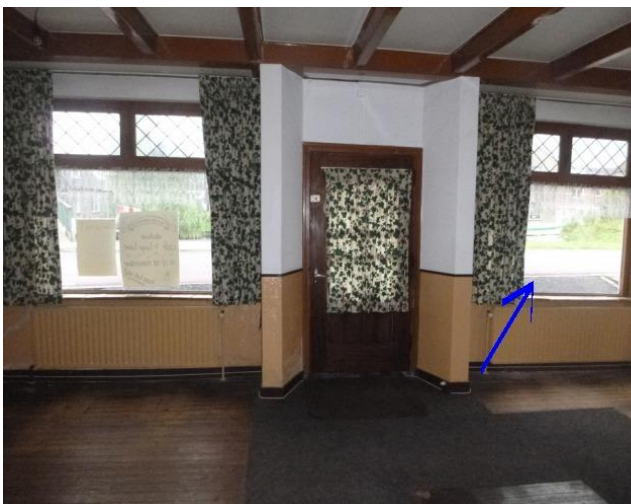
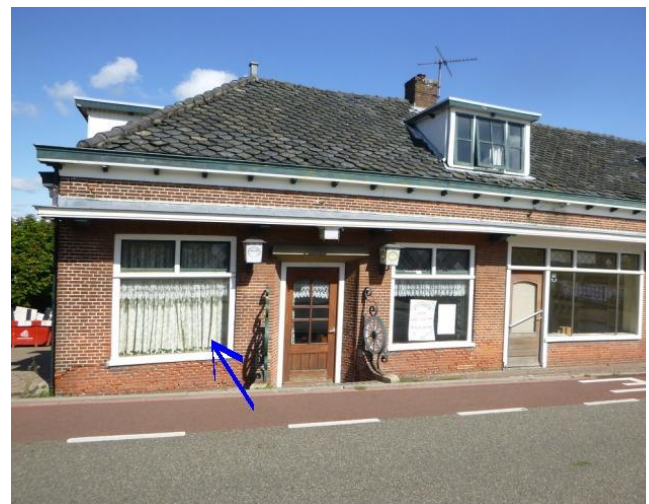
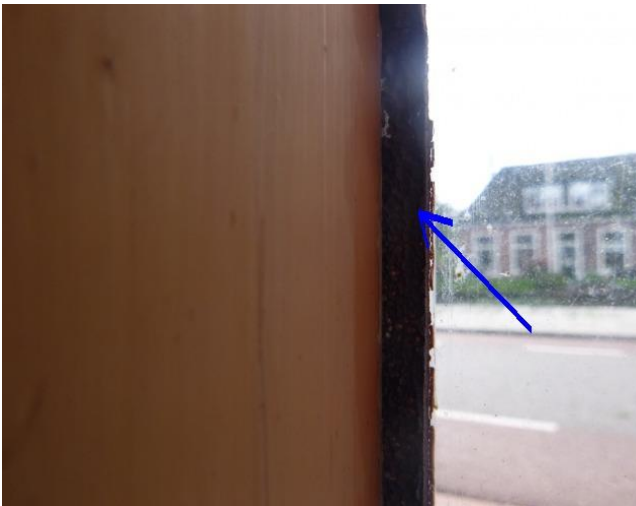
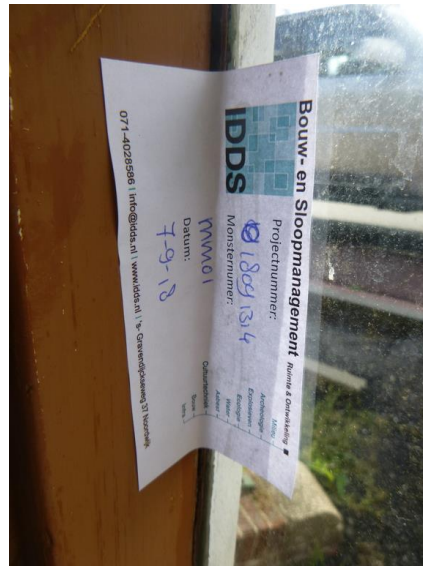
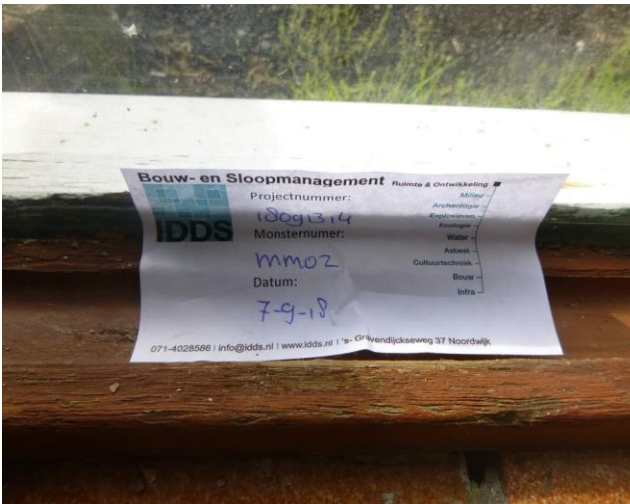
Risicoklasse	N.v.t
Aanbevelingen / risicobeoordeling	N.v.t.
Opmerkingen sanering	Het betreft bruine beglazingskit. Uit de analyse is gebleken dat de genomen monsters geen asbest bevatten.

Asbest	Percentage
N.v.t.	< 0,1% (geen)

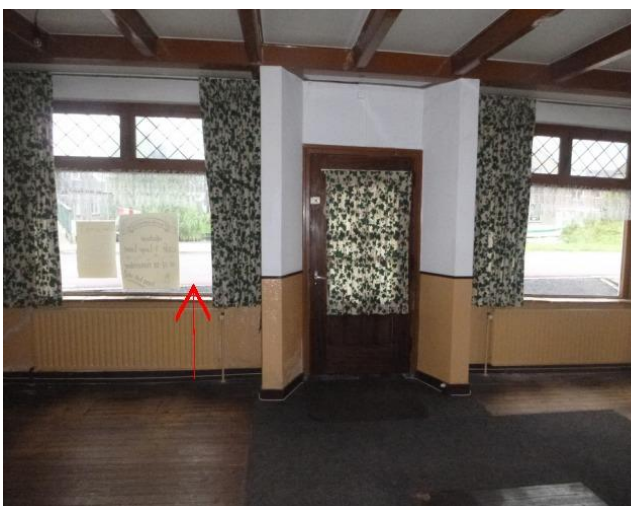
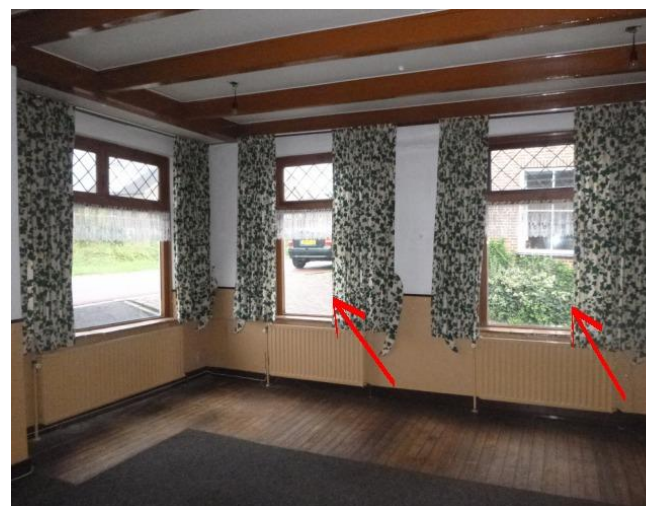
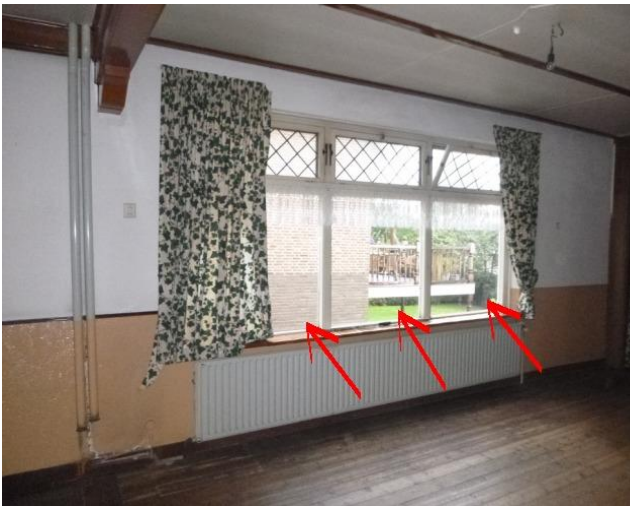
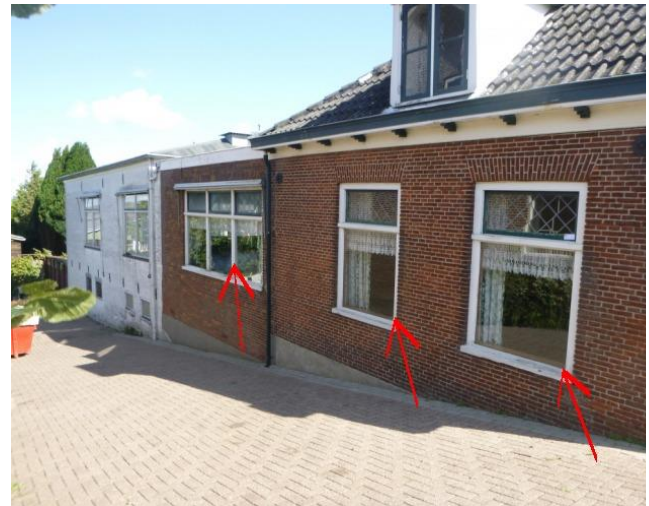
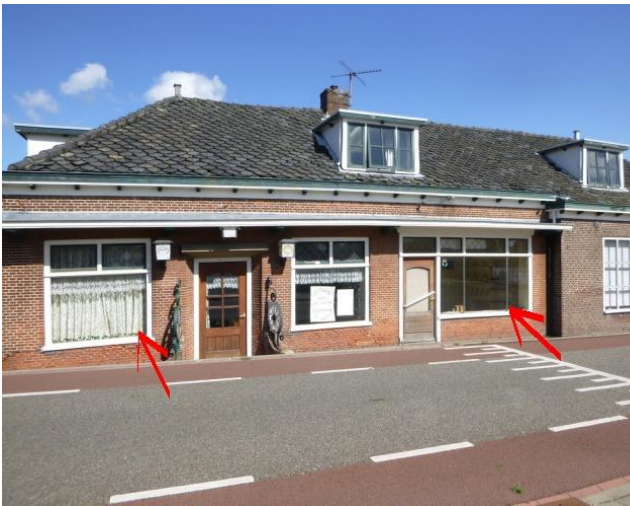
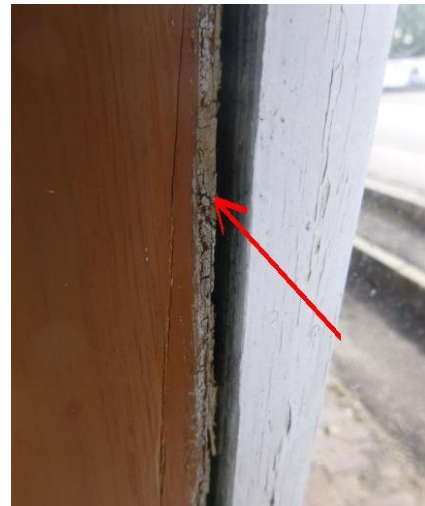
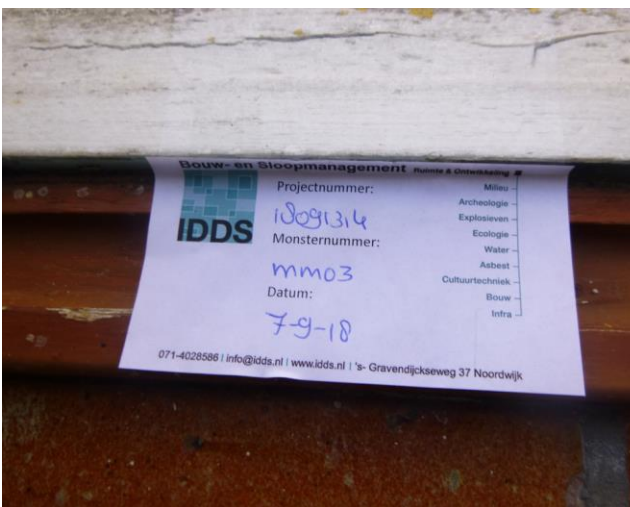
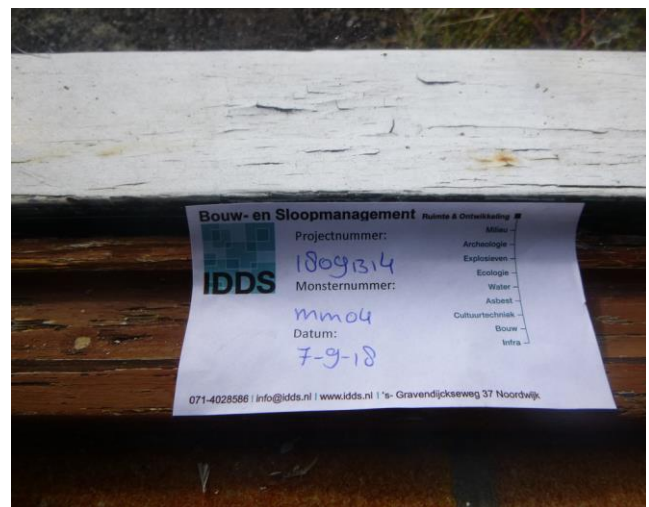
Bron 2 Beglazingskit	Materiaal: Kit
Certificaat / monster	1809-0980_02 / MM03 en MM04
Locatie	Café; Gevelkozijnen; tussen glas en hout
Verdieping	Begane grond
Hoeveelheid (±)	50 m ¹
Bevestigingsmethode	Gekit
Binding	Hechtgebonden
Beschadigd	Niet
Verweerd	Licht
Bereikbaarheid	Goed

Risicoklasse	1 of 2 buitensanering
Aanbevelingen / risicobeoordeling	Geen direct risico, bron verwijderen voorafgaand aan sloop.
Opmerkingen sanering	In de gevelkozijnen van het café is asbesthoudende (grijze) kit aangetroffen. Dit betreft alle vaste raamkozijnen van het café ,behalve het raamkozijn uit bron 1 (beglazingskit bruin). Asbest is niet homogeen verdeeld in kit daardoor is er bij MM04 wel asbest aangetroffen en bij MM03 niet. De kit moet wel als asbesthoudend beschouwd worden. Saneren in buitensituatie met best bestaande technieken in risicoklasse 2. Indien de raamkozijnen met beglazingskit in zijn geheel worden verwijderd zonder de beglazingskit te beschadigen en/of te bewerken kunnen de werkzaamheden in risicoklasse 1 worden uitgevoerd.

Asbest	Percentage
Chrysotiel	0,1-2%

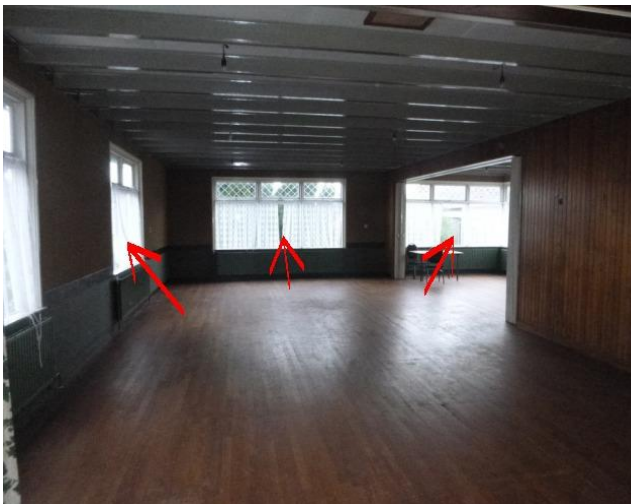
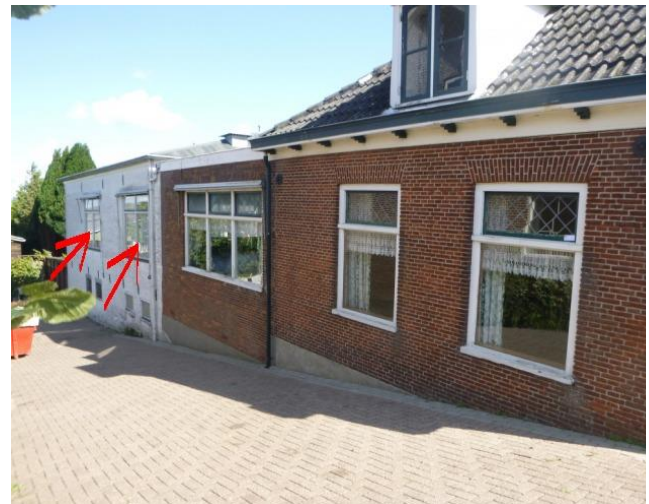
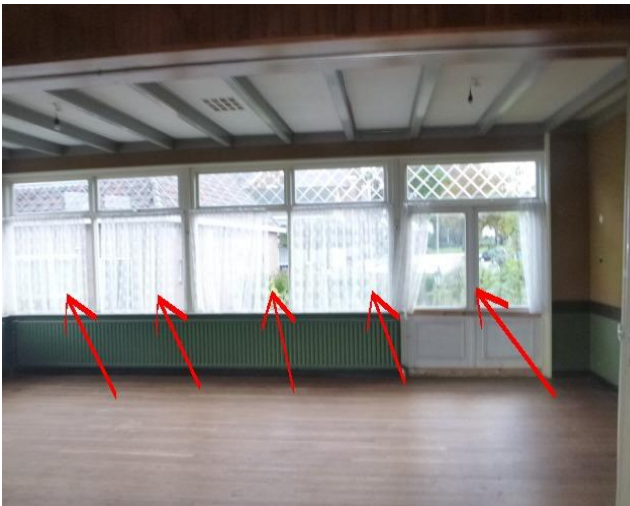
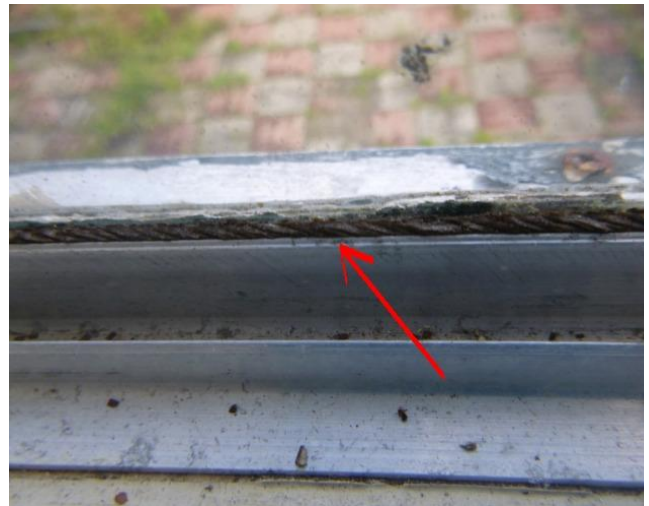
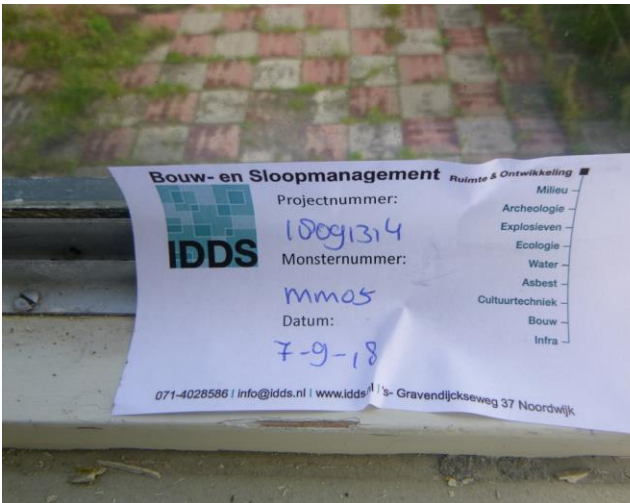
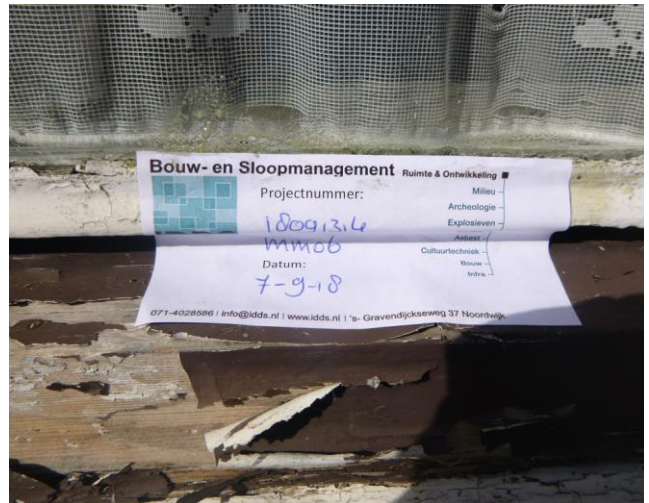
Bron 3 Beglazingskit	Materiaal: Kit
Certificaat / monster	1809-0980_02 / MM05 en MM06
Locatie	Café; Feestzaal; Gevelkozijnen; Tussen glas en hout/profiel
Verdieping	Begane grond
Hoeveelheid (±)	80 m ¹
Bevestigingsmethode	Gekit
Binding	Hechtgebonden
Beschadigd	Niet
Verweerd	Licht
Bereikbaarheid	Goed

Risicoklasse	1 of 2 buitensanering
Aanbevelingen / risicobeoordeling	Geen direct risico, bron verwijderen voorafgaand aan sloop.
Opmerkingen sanering	In de vaste raamkozijnen van de feestzaal is asbesthoudende (grijze) kit aangetroffen. Saneren in buitensituatie met best bestaande technieken in risicoklasse 2. Indien de raamkozijnen met beglazingskit in zijn geheel worden verwijderd zonder de beglazingskit te beschadigen en/of te bewerken kunnen de werkzaamheden in risicoklasse 1 worden uitgevoerd.

Asbest	Percentage
Chrysotiel	0,1-2%

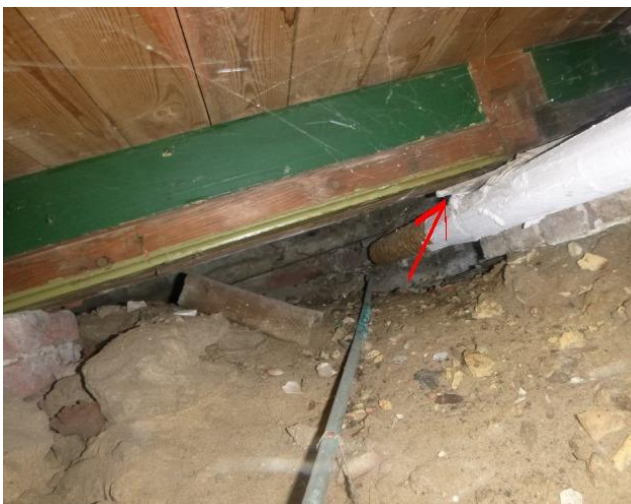
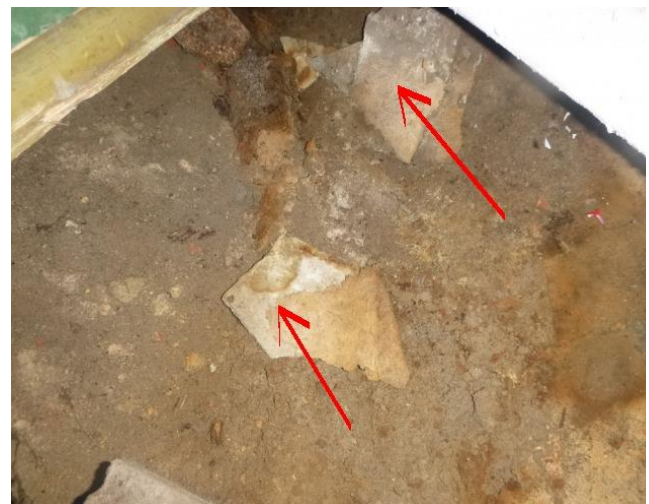
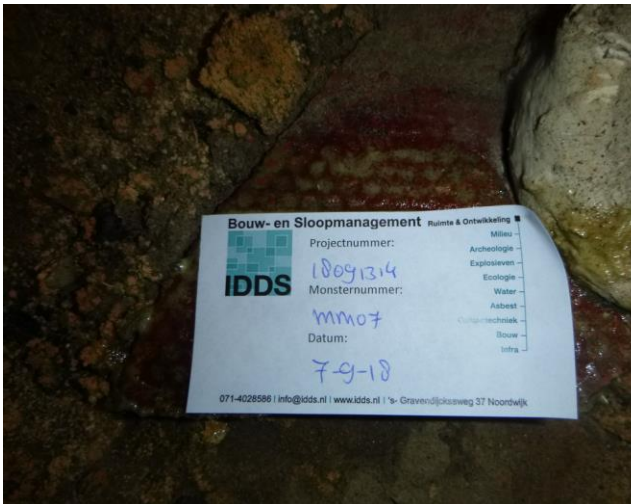
Bron 4 Stelplaatjes	Materiaal: Asbestcement vlakke plaat
Certificaat / monster	1809-0980_02 / MM07
Locatie	Café; Onder de houten vloer
Verdieping	Kruipruimte
Hoeveelheid (±)	90 m ²
Bevestigingsmethode	Geklemd en Losliggend
Binding	Hechtgebonden
Beschadigd	Licht
Verweerd	Niet
Bereikbaarheid	Slecht

Risicoklasse	2 binnensanering
Aanbevelingen / risicobeoordeling	Geen direct risico, bron verwijderen voorafgaand aan sloop.
Opmerkingen sanering	In de kruipruimte van het café zijn asbesthoudende stelplaatjes aangetroffen. Deze zitten of geklemd of liggen los in de kruipruimte. Doordat we beperkt de kruipruimte konden inspecteren is er vanuit gegaan dat de stelplaatjes onder de gehele vloer van het café bevinden. De exacte hoeveelheid van de toepassing kon zonder gericht destructief onderzoek niet bepaald worden, wij adviseren aanvullend destructief onderzoek uit te laten voeren. Saneren in containment met best bestaande technieken in risicoklasse 2.

Asbest	Percentage
Chrysotiel	10-15%

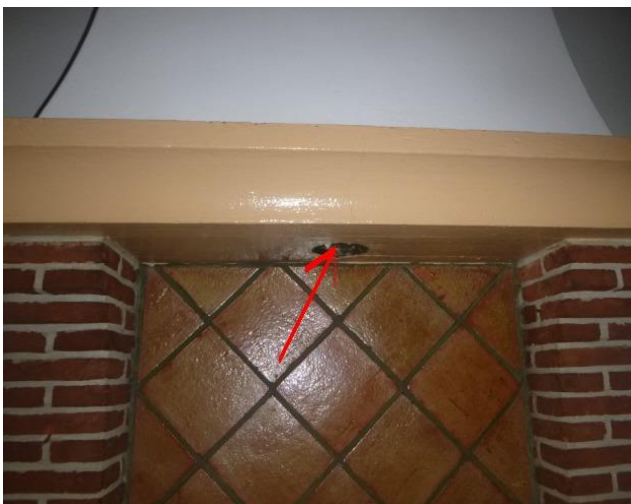
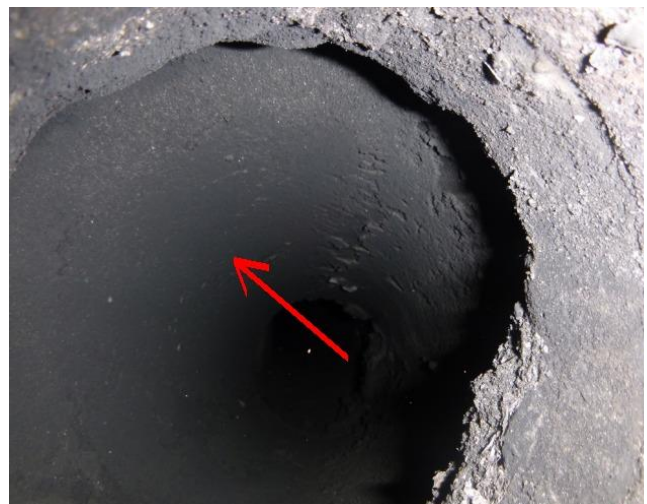
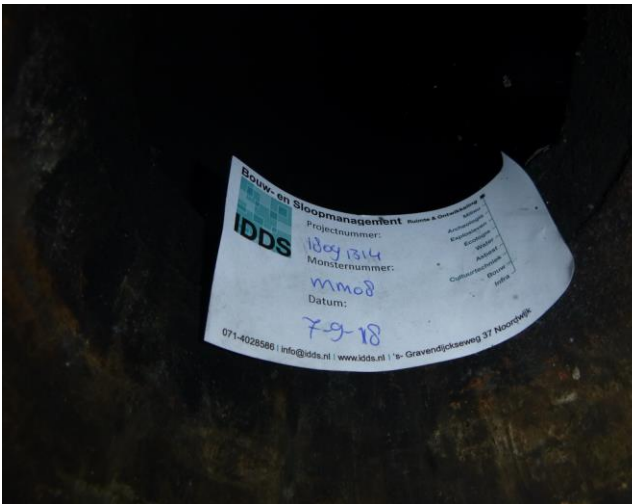
Bron 5 Ontluchtungskanaal	Materiaal: Asbestcement buizen en kanalen
Certificaat / monster	1809-0980_02 / MM08
Locatie	Cafe; Ontluchting openhaard
Verdieping	Begane grond
Hoeveelheid (±)	0,75 m ¹
Bevestigingsmethode	Ingemetseld
Binding	Hechtgebonden
Beschadigd	Niet
Verweerd	Niet
Bereikbaarheid	Slecht

Risicoklasse	2 binnensanering
Aanbevelingen / risicobeoordeling	Geen direct risico, bron verwijderen voorafgaand aan sloop.
Opmerkingen sanering	In de openhaard in het cafe is een asbesthoudend ontluchtungskanaal ingemetseld, doordat de toepassing volledig is ingemetseld is het slecht te bereiken. Saneren in containment met best bestaande technieken in risicoklasse 2.

Asbest	Percentage
Chrysotiel	15-30%

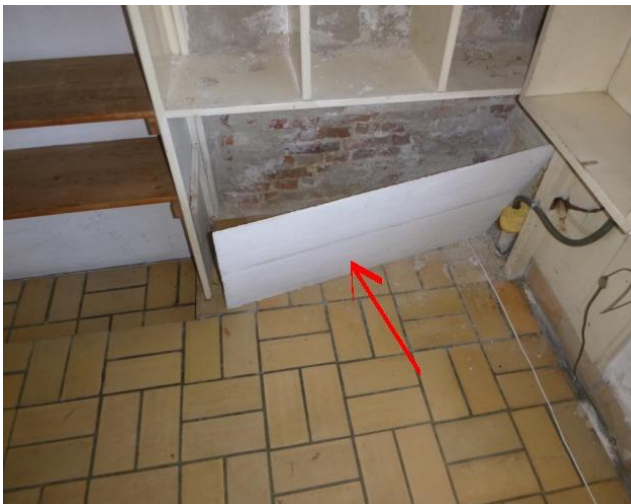
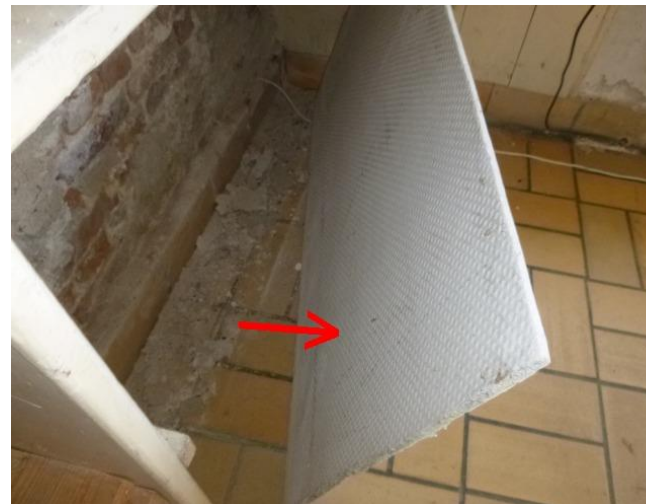
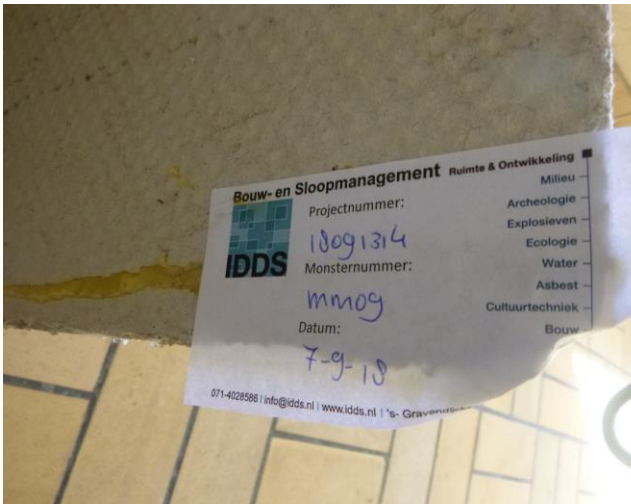
Bron 6 Vezelplaat	Materiaal: Board
Certificaat / monster	1809-0980_02 / MM09
Locatie	Woning; Voorkamer; Tegen wand
Verdieping	Begane grond
Hoeveelheid (±)	1 m ²
Bevestigingsmethode	Losliggend
Binding	Niet-hechtgebonden
Beschadigd	Niet
Verweerd	Niet
Bereikbaarheid	Goed

Risicoklasse	2A binnensanering
Aanbevelingen / risicobeoordeling	Geen direct risico, bron verwijderen voorafgaand aan sloop.
Opmerkingen sanering	Saneren in containment met best bestaande technieken in risicoklasse 2A.

Asbest	Percentage
Chrysotiel	10-15%
Amosiet	2-5%

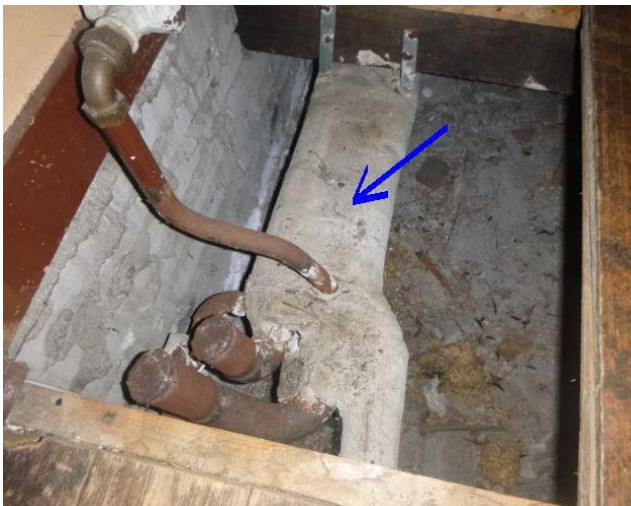
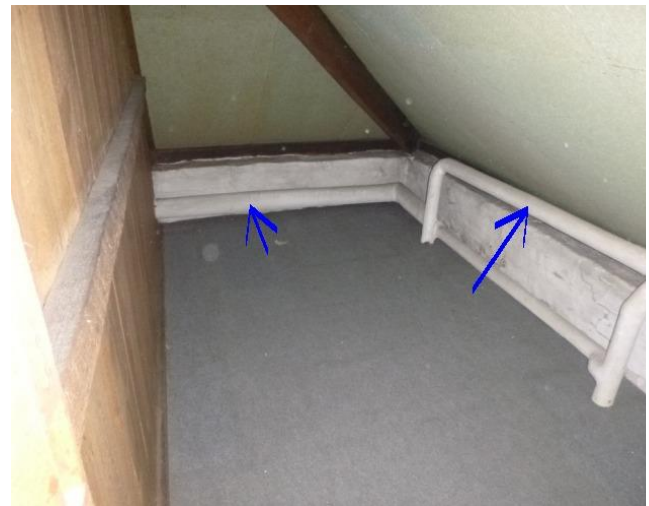
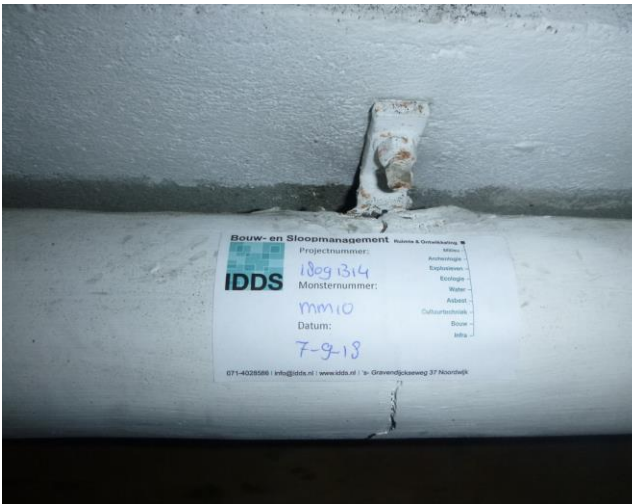
Risicoklasse	N.v.t
Aanbevelingen / risicobeoordeling	N.v.t.
Opmerkingen sanering	Deze bron is op diverse plaatsen is aangetroffen. Het materiaal waar het isolatie materiaal van gemaakt is bestaat uit houtvezel met een omhulsel van gips. Uit de analyse is gebleken dat het genomen monster geen asbest bevat.

Asbest	Percentage
N.v.t.	< 0,1% (geen)

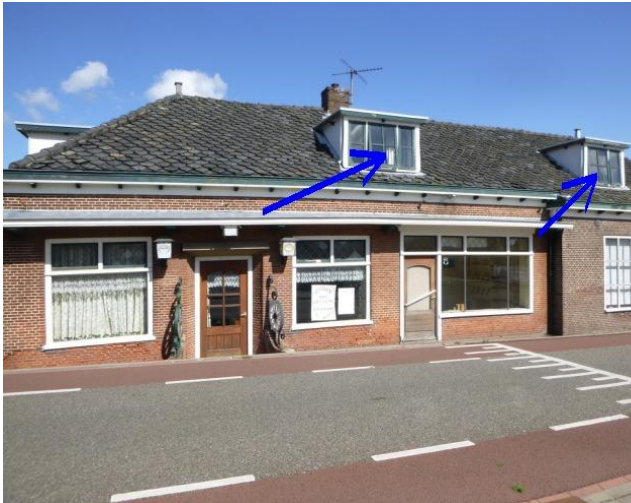
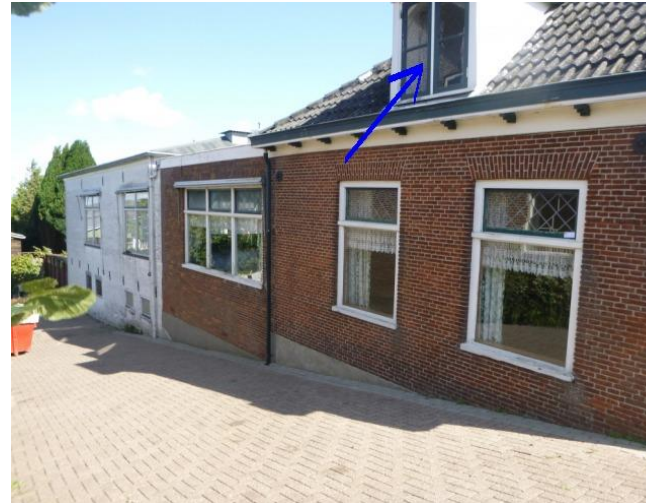
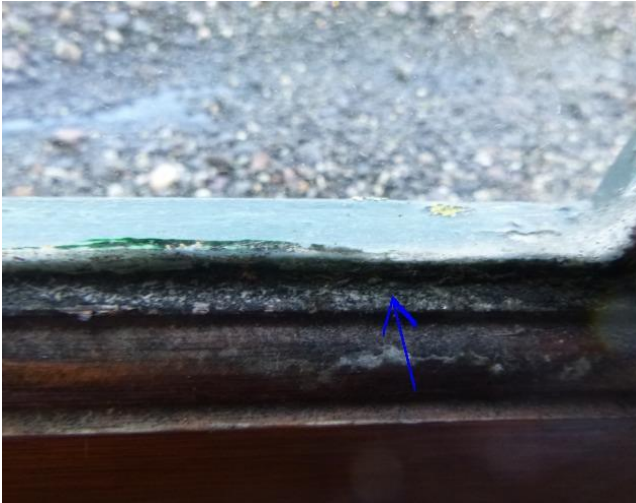
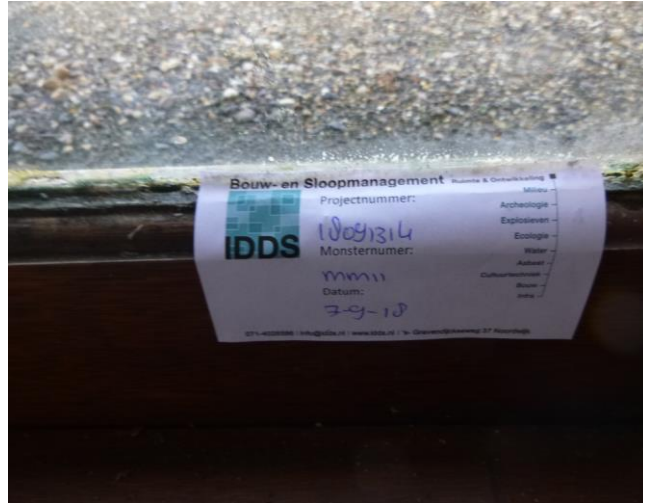
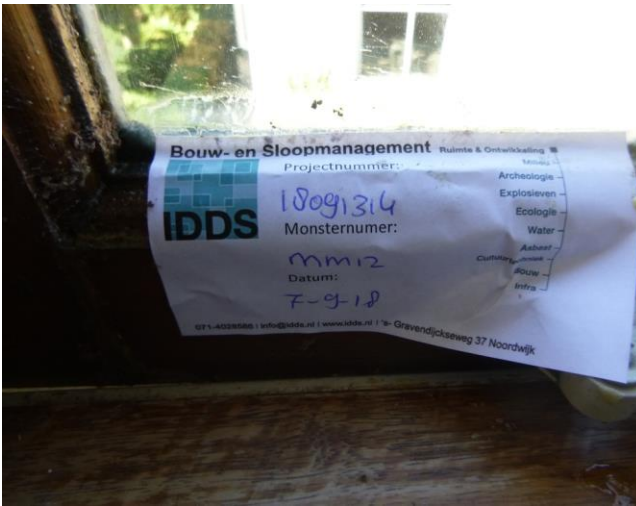
Bron 8 Beglazingskit	Materiaal: Kit
Certificaat / monster	1809-0980_02 / MM11 en MM12
Locatie	Bovenwoning; In gevelkozijnen; Tussen glas en hout
Verdieping	1e verdieping
Hoeveelheid (±)	60 m ¹
Bevestigingsmethode	Gekit
Binding	N.v.t
Beschadigd	N.v.t
Verweerd	N.v.t
Bereikbaarheid	N.v.t

Risicoklasse	N.v.t
Aanbevelingen / risicobeoordeling	N.v.t.
Opmerkingen sanering	Uit de analyse is gebleken dat de genomen monsters geen asbest bevatten.

Asbest	Percentage
N.v.t.	< 0,1% (geen)

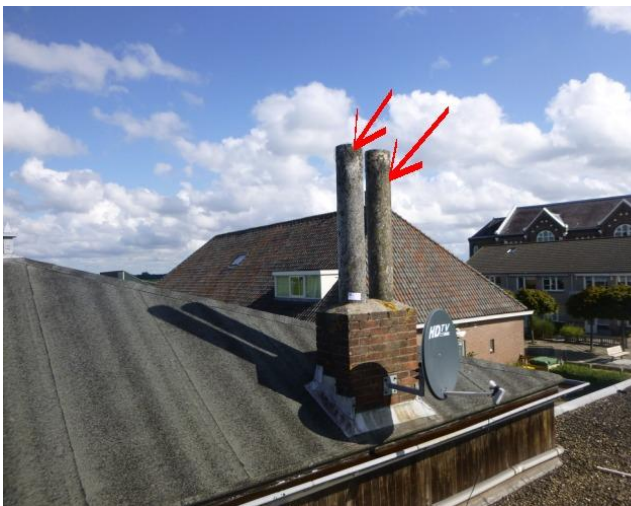
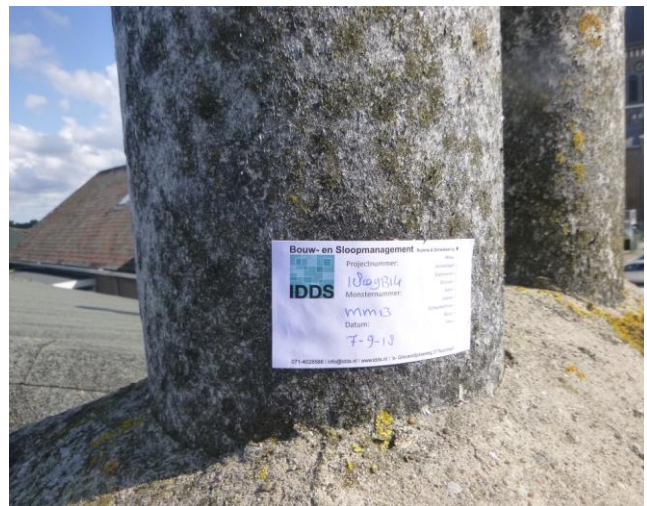
Bron 9 Schoorsteenpijp		Materiaal: Asbestcement buizen en kanalen	
Certificaat / monster	1809-0980_02 / MM13		
Locatie	Café; Feestzaal; Dak		
Verdieping	Dak		
Hoeveelheid (±)	3 m ¹		
Bevestigingsmethode	Ingemetseld		
Binding	Hechtgebonden		
Beschadigd	Niet		
Verweerd	Licht		
Bereikbaarheid	Matig

Risicoklasse	2 buitensanering
Aanbevelingen / risicobeoordeling	Geen direct risico, bron verwijderen voorafgaand aan sloop.
Opmerkingen sanering	Op het dak van de feestzaal van het café zijn 2 schoorsteenpijpen aangetroffen van 1,5 meter per stuk. Saneren in buitensituatie met best bestaande technieken in risicoklasse 2.

Asbest	Percentage
Chrysotiel	10-15%

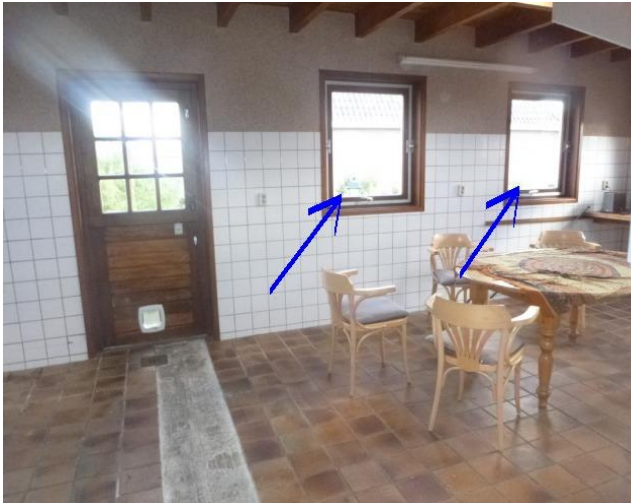
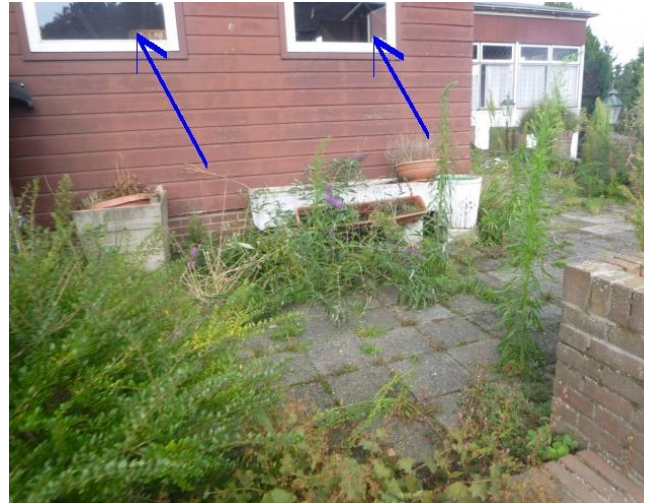
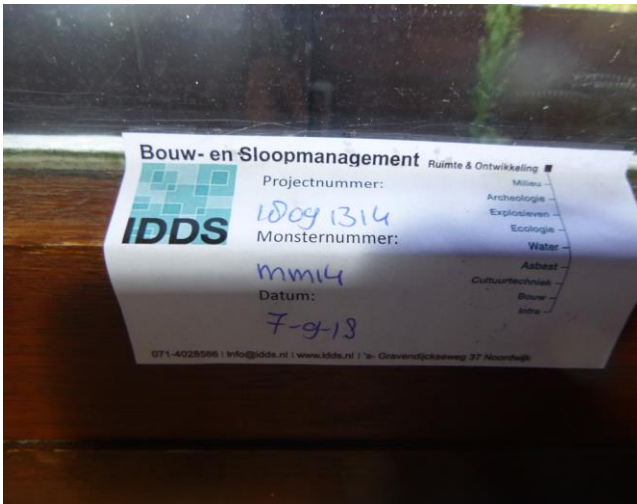
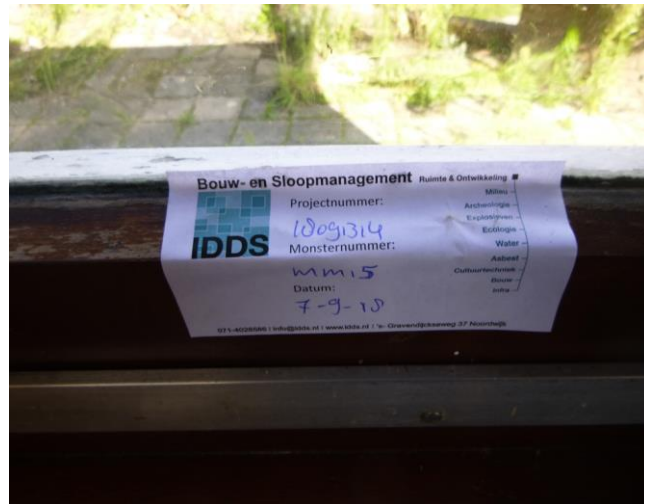
Bron 10 Beglazingskit	Materiaal: Kit
Certificaat / monster	1809-0980_02 / MM14 en MM15
Locatie	Woning; Eetkamer; Gevelkozijnen; Tussen glas en hout
Verdieping	Begane grond
Hoeveelheid (±)	16 m ¹
Bevestigingsmethode	Gekit
Binding	N.v.t
Beschadigd	N.v.t
Verweerd	N.v.t
Bereikbaarheid	N.v.t

Risicoklasse	N.v.t
Aanbevelingen / risicobeoordeling	N.v.t.
Opmerkingen sanering	Uit de analyse is gebleken dat de genomen monsters geen asbest bevatten.

Asbest	Percentage
N.v.t.	< 0,1% (geen)

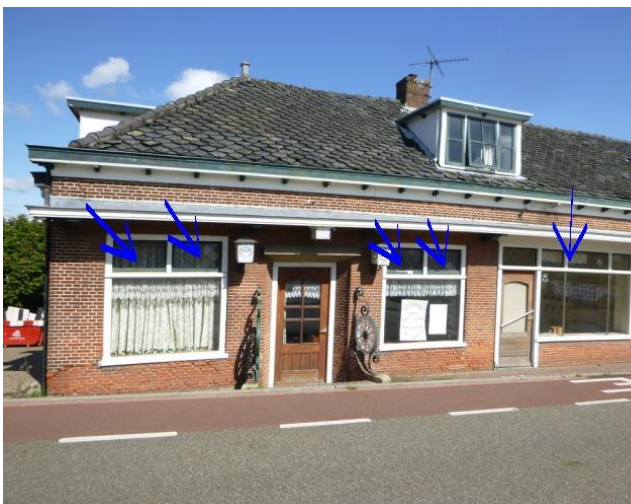
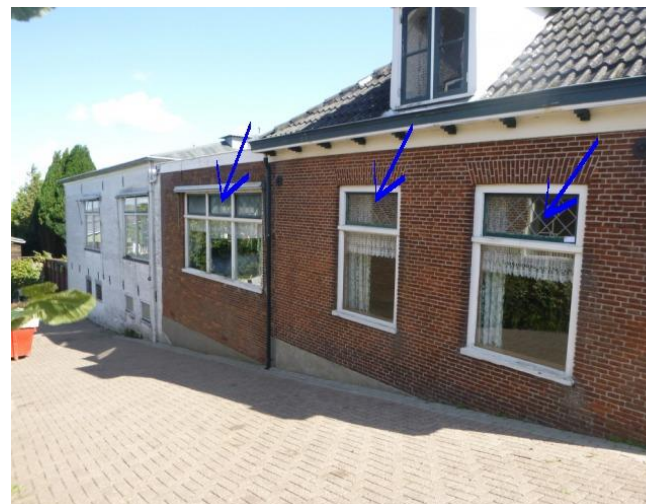
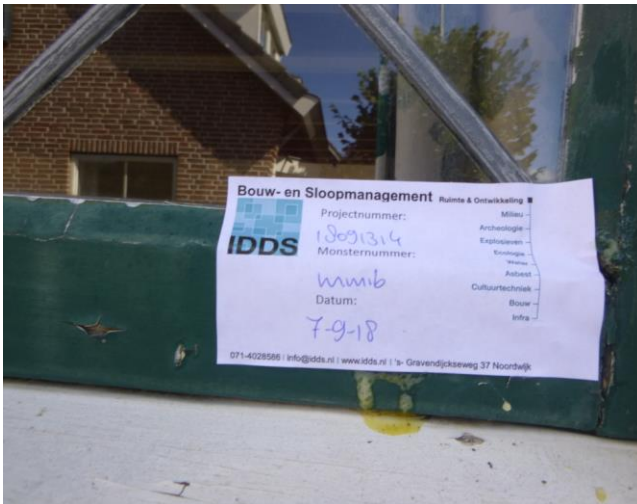
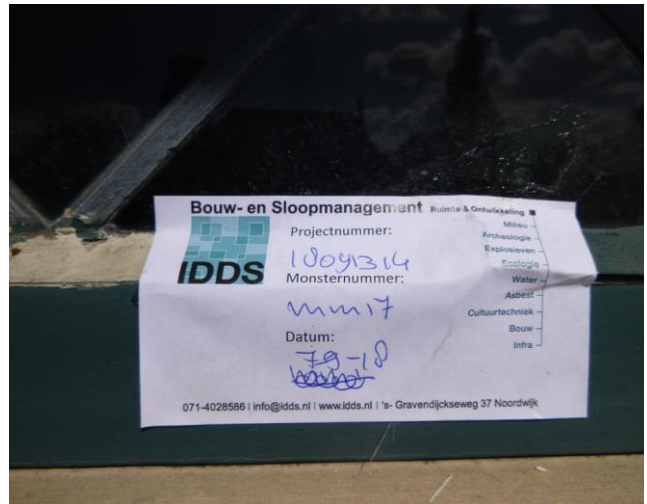
Bron 11 Beglazing (stopverf)	Materiaal: Stopverf
Certificaat / monster	1809-0980_02 / MM16 en MM17
Locatie	Cafe; in klapramen
Verdieping	Begane grond
Hoeveelheid (±)	30 m ¹
Bevestigingsmethode	Gesmeerd
Binding	N.v.t
Beschadigd	N.v.t
Verweerd	N.v.t
Bereikbaarheid	N.v.t

Risicoklasse	N.v.t
Aanbevelingen / risicobeoordeling	N.v.t.
Opmerkingen sanering	Uit de analyse is gebleken dat de genomen monsters geen asbest bevatten.

Asbest	Percentage
N.v.t.	< 0,1% (geen)

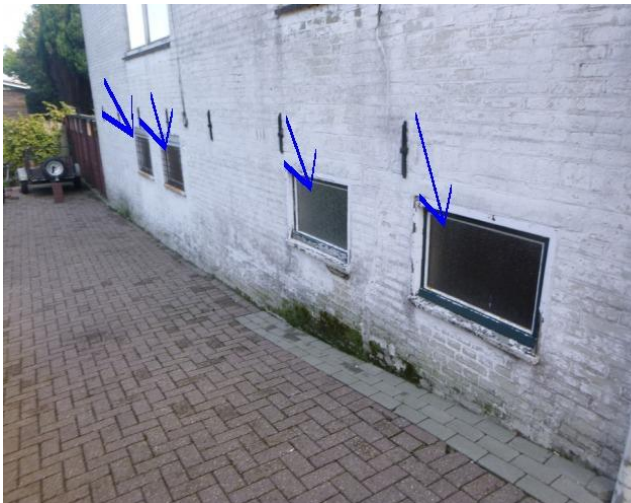
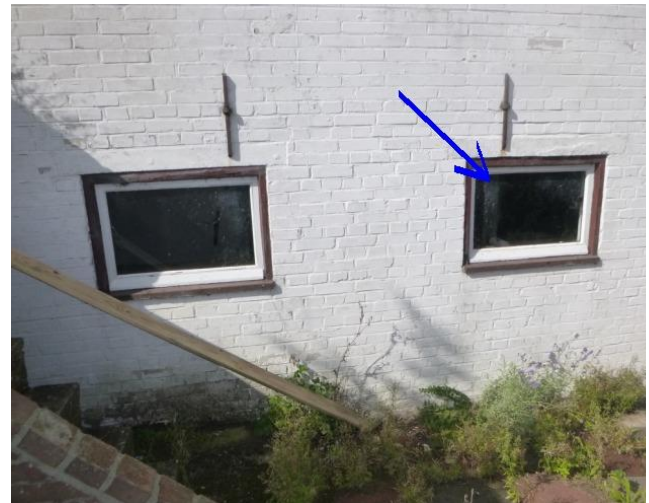
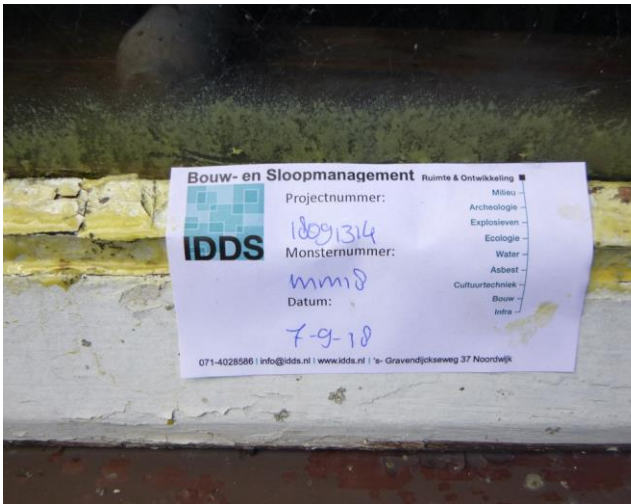
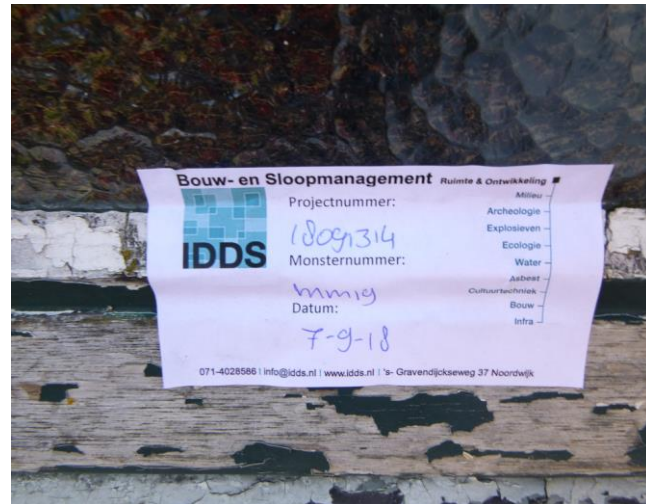
Bron 12 Beglazing (stopverf)	Materiaal: Stopverf
Certificaat / monster	1809-0980_02 / MM18 en MM19
Locatie	Gevelramen; tussen glas en hout
Verdieping	Kelder
Hoeveelheid (±)	15 m ¹
Bevestigingsmethode	Gesmeerd
Binding	N.v.t
Beschadigd	N.v.t
Verweerd	N.v.t
Bereikbaarheid	N.v.t

Risicoklasse	N.v.t
Aanbevelingen / risicobeoordeling	N.v.t.
Opmerkingen sanering	Uit de analyse is gebleken dat de genomen monsters geen asbest bevatten.

Asbest	Percentage
N.v.t.	< 0,1% (geen)

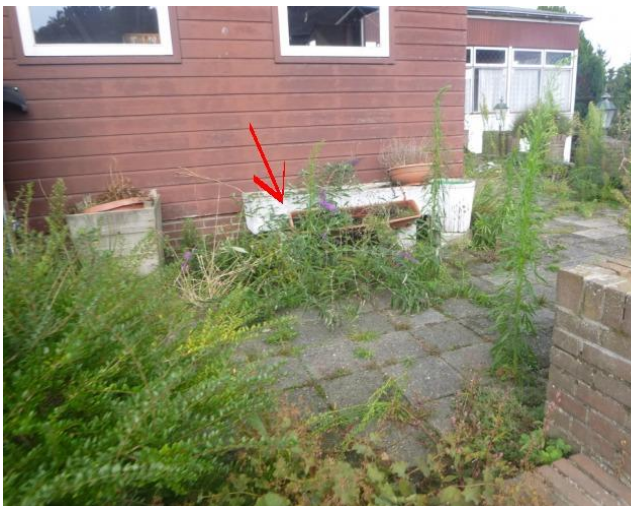
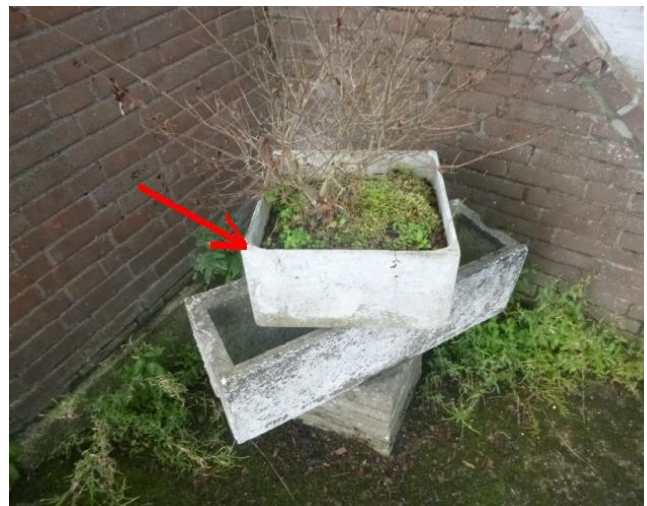
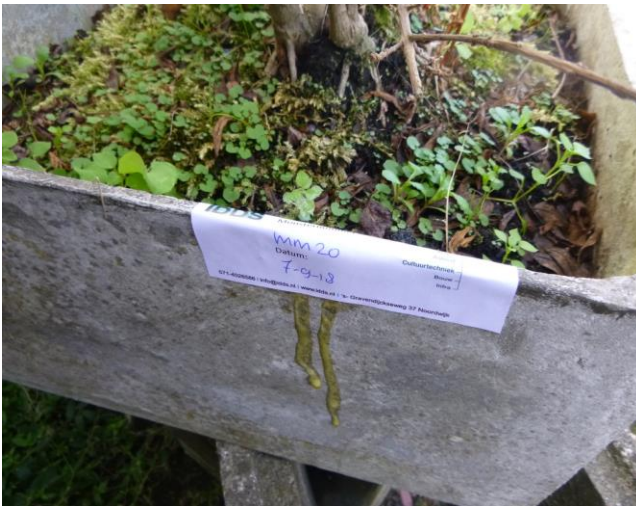
Bron 13 Plantenbakken	Materiaal: Asbestcement plantenbakken
Certificaat / monster	1809-0980_02 / MM20
Locatie	Bestrating naast het pand
Verdieping	Maaiveld
Hoeveelheid (±)	2 stuks
Bevestigingsmethode	Losliggend
Binding	Hechtgebonden
Beschadigd	Niet
Verweerd	Licht
Bereikbaarheid	Goed

Risicoklasse	1 buitensanering
Aanbevelingen / risicobeoordeling	Geen direct risico, bron verwijderen voorafgaand aan sloop.
Opmerkingen sanering	Indien de toepassing in zijn geheel wordt verwijderd zonder de toepassingen te beschadigen en/of te bewerken kunnen de werkzaamheden in risicoklasse 1 worden uitgevoerd.

Asbest	Percentage
Chrysotiel	10-15%

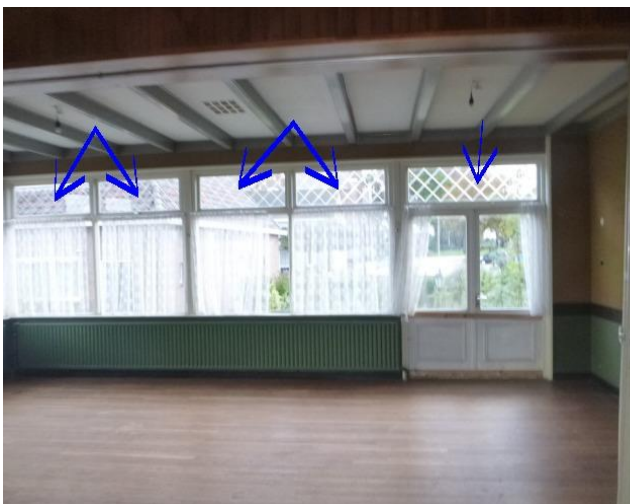
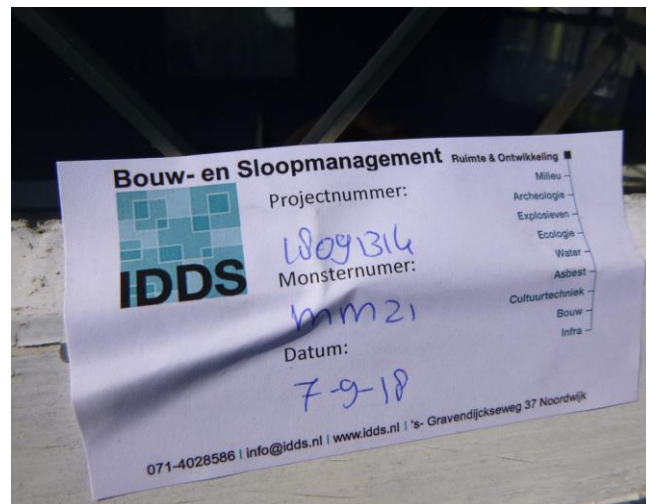
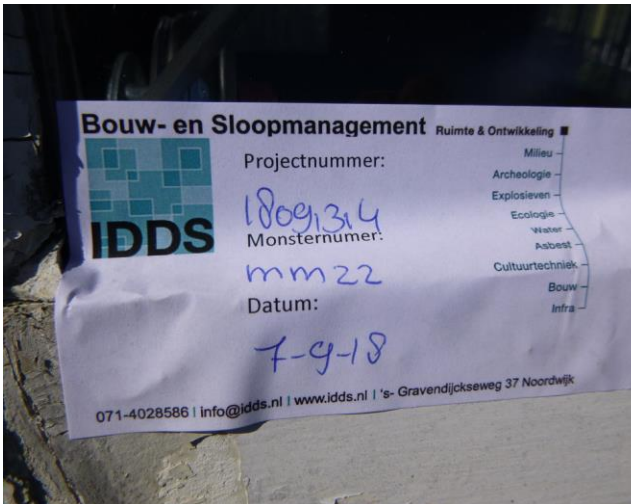
Bron 14 Beglazing (stopverf)	Materiaal: Stopverf
Certificaat / monster	1809-0980_02 / MM21 en MM22
Locatie	Feestzaal; klapramen; Tussen glas en hout
Verdieping	Begane grond
Hoeveelheid (±)	32 m ¹
Bevestigingsmethode	Gesmeerd
Binding	N.v.t
Beschadigd	N.v.t
Verweerd	N.v.t
Bereikbaarheid	N.v.t

Risicoklasse	N.v.t
Aanbevelingen / risicobeoordeling	N.v.t.
Opmerkingen sanering	Uit de analyse is gebleken dat de genomen monsters geen asbest bevatten.

Asbest	Percentage
N.v.t.	< 0,1% (geen)

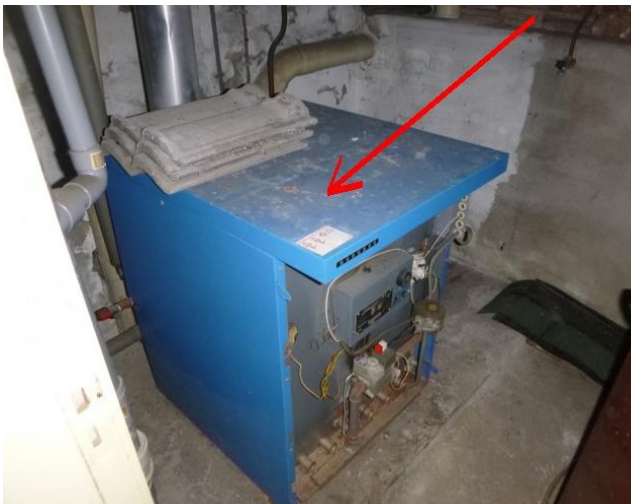
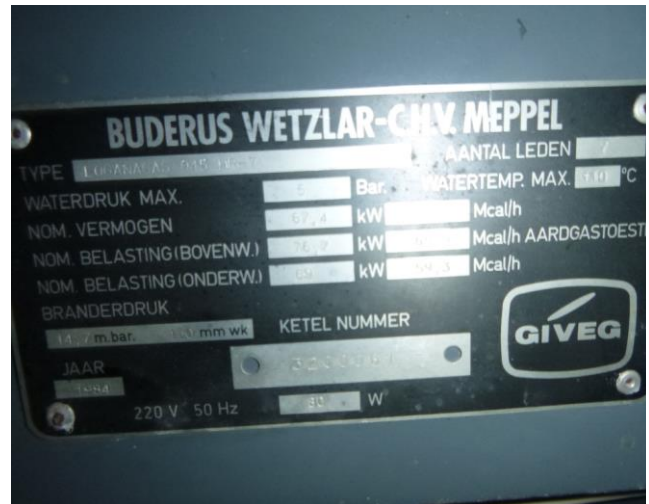
Bron 15 CV-ketel	Materiaal: Onderdelen
Certificaat / monster	Conform handboek van intechnium / N.v.t.
Locatie	Kelder; CV-ruimte
Verdieping	Kelder
Hoeveelheid (±)	1 stuks
Bevestigingsmethode	Losstaand
Binding	Niet-hechtgebonden
Beschadigd	Niet
Verweerd	Niet
Bereikbaarheid	Goed

Risicoklasse	1 binnensanering
Aanbevelingen / risicobeoordeling	Geen direct risico, bron verwijderen voorafgaand aan sloop.
Opmerkingen sanering	Het betreft een CV-ketel van het merk Buderus type Loganagas 045 HR-7 uit 1984. Tot 1990 zijn asbestplaatpakkingen gebruikt tussen de wateraanvoer-, en retouraansluitingen. Indien de toepassing in zijn geheel wordt verwijderd zonder de toepassingen te beschadigen en/of te bewerken kunnen de werkzaamheden in risicoklasse 1 worden uitgevoerd.

Asbest	Percentage
N.v.t.
