Onderwerp:  
Asbest maaiveldinspectie Kloostercomplex te Cadier en Keer

In verband met het voornemen de onderzoekslocatie, gelegen aan de Rijksweg 8-18 te Cadier en Keer, te herontwikkelen is er aanvullend op het actualiserend bodemonderzoek (ARCADIS, B01032/ZC0/1G2/002099/0200, 20 oktober 2010) op de locatie een maaiveldinspectie op asbest uitgevoerd.

Projectnummer:  
B01032.002099.0220

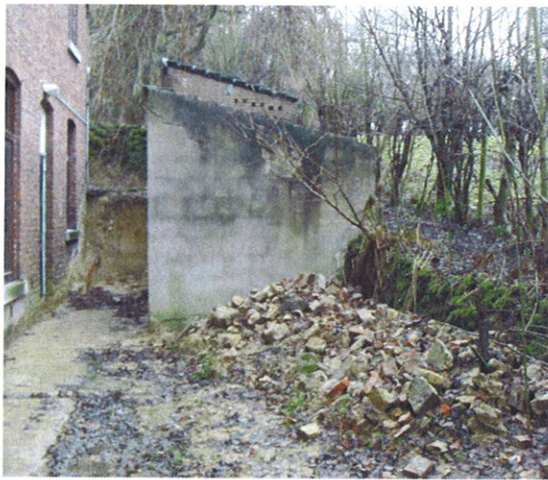
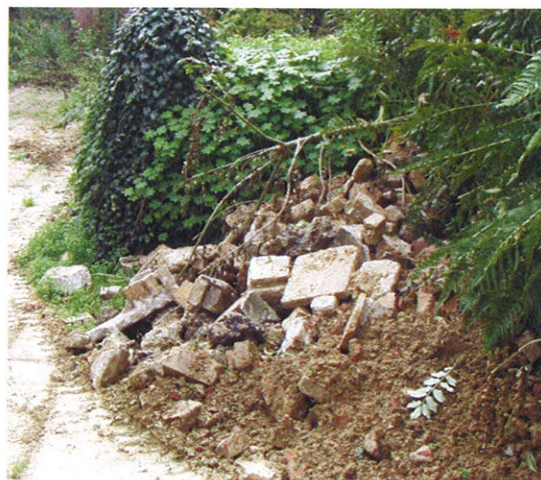
### Afbeelding 1

In de stapels puin die her en der op de locatie aanwezig zijn, voornamelijk rondom het voormalige kloostercomplex en het terras in de achtertuin, zijn voorsnog geen asbestverdachte materialen waargenomen. Ze bestaan vooral uit baksteen, mortel en ander slooppuin. Ook de in het bosgebied op het maaiveld nog zichtbare tegels en ander slooppuin zijn niet asbestverdacht.

Puin rondom het voormalige kloostercomplex

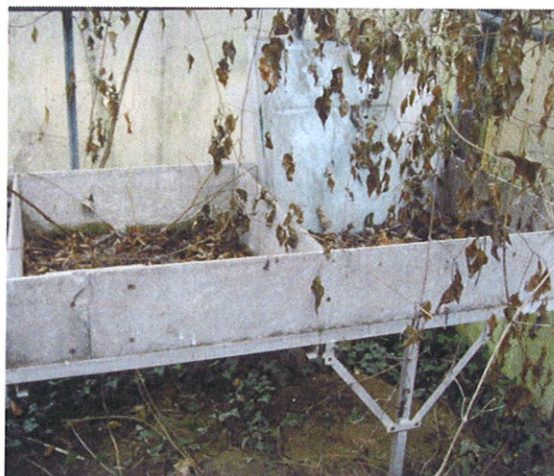
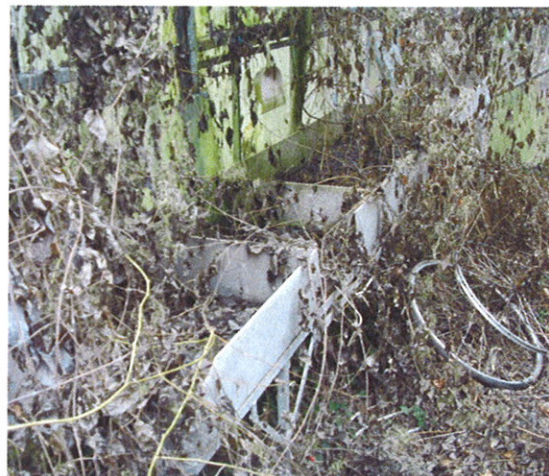
### Afbeelding 2

In de voormalige kloostertuin is een asbest(verdachte) plantenbak aanwezig. Deze is gesitueerd aan de zijkant van de kas.

Asbestverdachte plantenbak

Verder wordt geadviseerd om de losse asbestverdachte materialen als de opgestapelde isolatieplaten en de plantenbak op de juiste manier en met de juiste veiligheidsmaatregelen te verwijderen. Voor de gedeeltelijke sloop van het kloostercomplex en de andere te slopen bebouwing dient in het kader van de te verlenen sloopvergunning (inmiddels onderdeel van de omgevingsvergunning) een asbestinventarisatie te worden uitgevoerd. Zodra de begroeiing en de verharding volledig is verwijderd is het noodzakelijk om ter plaatse van de waargenomen asbestverdachte materialen en mogelijk andere locaties die uit de uit te voeren maaiveldinspectie volgen, een verkennend asbestonderzoek conform NEN 5707 uit te voeren, waar door middel van het graven van proefgaten wordt vastgesteld of ten gevolge van de asbestverdachte materialen er asbest in de bovengrond (contactzone) terecht is gekomen. Dit kan op basis van de uitgevoerde inspectie nog niet worden uitgesloten.

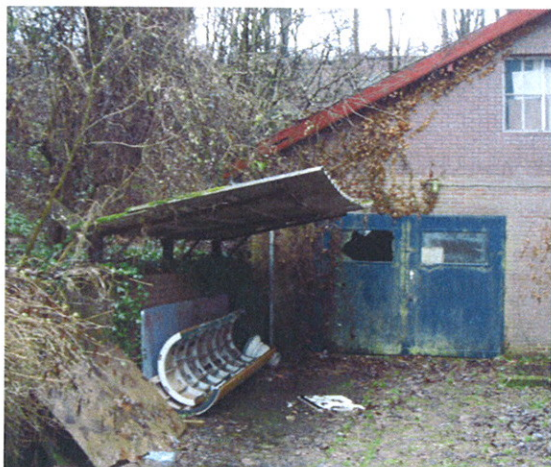
### Afbeelding 3

Langs de bebouwing behorende bij de Rijksweg 12 t/m 12F is een afdak geplaatst, dat bestaat uit asbestverdacht plaatmateriaal.

Afdak bestaande uit asbestverdacht plaatmateriaal

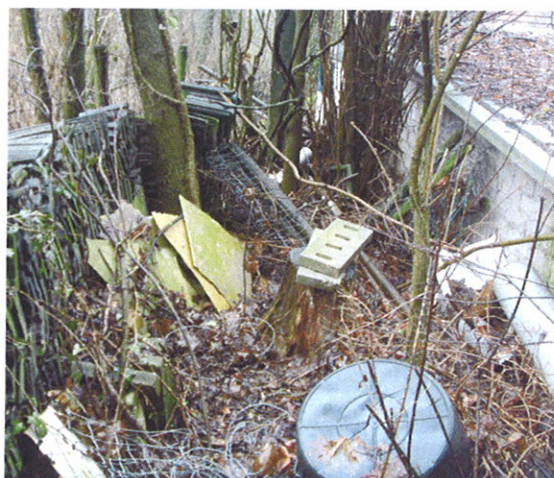
### Afbeelding 4

Naast de schuur/opslagloods, behorende bij de woning aan de Trichterweg, op het perceel kadastraal bekend gemeente Cadier en Keer, sectie G, nummer 722, waren een aantal asbestverdachte isolatieplaten opgestapeld en neergezet langs de bebouwing.

Asbestverdachte isolatieplaten

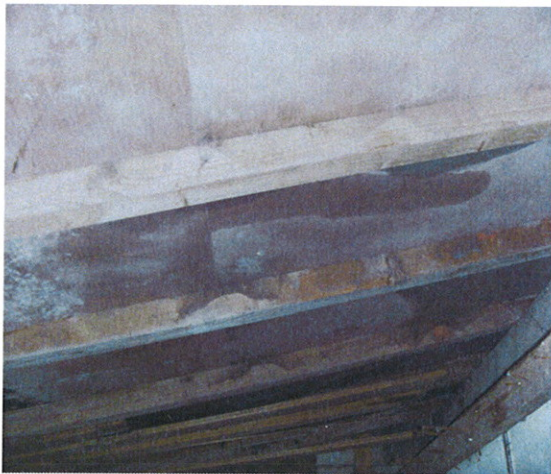
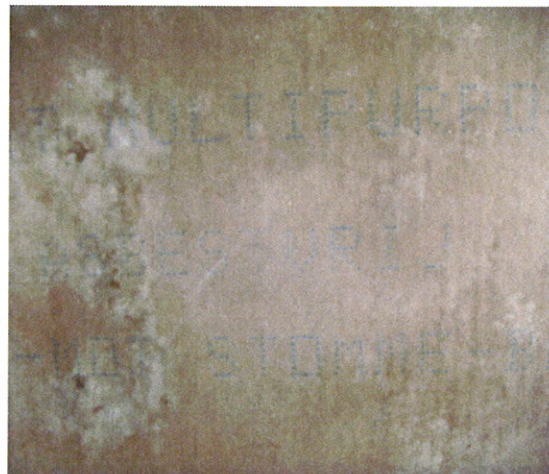
### Afbeelding 5

Daarnaast bestaat het dakbeschot van een schuurtje in de kloostertuin uit plaatmateriaal. Op het materiaal is echter aangegeven dat het om asbestvrije platen gaat.

Asbestvrije platen in de dakbedekking
