Onderzocht bouwkundige eenheid: school

Adres: Rijdersstraat 59
Plaats: 1735 GB 'T Veld
Rapportnummer: 2014-350
Rapport geldig tot: 08 april 2017

Het betreft een asbestinventarisatie Type A (volledig)

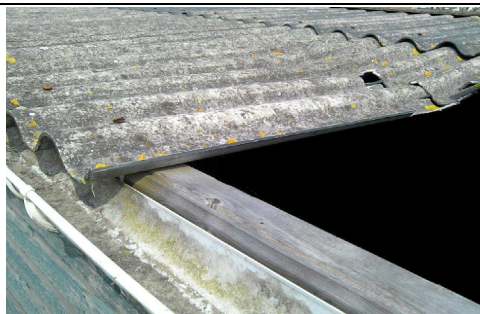
Monsternummer	M1/14-055687
Bron	Golfplaten schuur
Bronnummer	1
Locatie	Dak schuur
Materiaal	Golfplaten
Certificaatnummer	RPS1404-0387
Analyseresultaten	<0.01 % (Geen) Asbest
Hoeveelheid	ca. 12m ²
Bevestigingsmethode	Geschroefd
Binding	n.v.t.
Hoedanigheid	Licht beschadigd of verweerd
Verwijderingsmethode	n.v.t.
Risicoklasse	n.v.t.
Bereikbaarheid	Goed bereikbaar
Conclusies en/of aanbevelingen	n.v.t.

FOTO 1 | Niet asbesthoudende golfplaten schuur

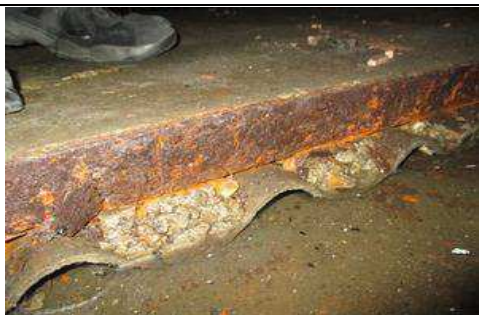
Monsternummer	M2/14-055688
Bron	Golfplaten onder beton
Bronnummer	2
Locatie	kelder
Materiaal	Asbestcement golfplaten
Certificaatnummer	RPS1404-0387
Analyseresultaten	10-15 % Chrysotiel
Hoeveelheid	ca. 2m ²
Bevestigingsmethode	Ingestort
Binding	Hechtgebonden
Hoedanigheid	Licht beschadigd of verweerd
Verwijderingsmethode	Containment
Risicoklasse	2
Bereikbaarheid	Goed bereikbaar
Conclusies en/of aanbevelingen	Werkmethode: Containment Persoonlijke bescherming: Volgelaatsmasker met P3 filter

FOTO 2 | Asbesthoudende golfplaat

Geadviseerd wordt om deze te verwijderen conform de aanbeveling in de SMA-rt (zie bijlage 5).

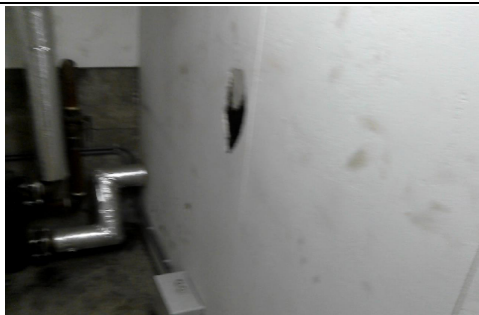
Monsternummer	M4/14-055690
Bron	Plaatmateriaal
Bronnummer	4
Locatie	cv-ruimte
Materiaal	Brandwerende platen
Certificaatnummer	RPS1404-0387
Analyseresultaten	<0.01 % (Geen) Asbest
Hoeveelheid	ca. 10 m ²
Bevestigingsmethode	Gespijkerd
Binding	n.v.t.
Hoedanigheid	Licht beschadigd of verweerd
Verwijderingsmethode	n.v.t.
Risicoklasse	n.v.t.
Bereikbaarheid	Goed bereikbaar
Conclusies en/of aanbevelingen	n.v.t.

FOTO 4 | Plaatmateriaal niet asbesthoudend

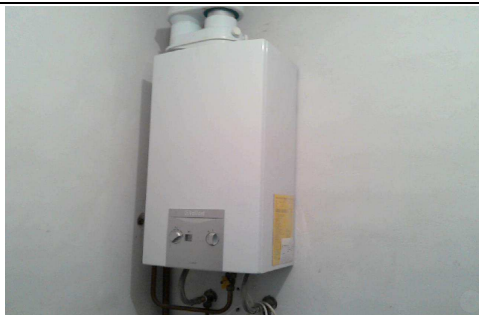
Monsternummer	-
Bron	Cv-Ketel/badgeiser Vaillant
Bronnummer	T1
Locatie	Kast
Materiaal	-
Certificaatnummer	Intechnum Handboek Asbest
Analyseresultaten	Niet asbesthoudend
Hoeveelheid	1 stuks
Bevestigingsmethode	In/op beugels
Binding	-
Hoedanigheid	-
Verwijderingsmethode	-
Risicoklasse	-
Bereikbaarheid	Goed bereikbaar
Conclusies en/of aanbevelingen	-

FOTO 5 | Cv-ketel

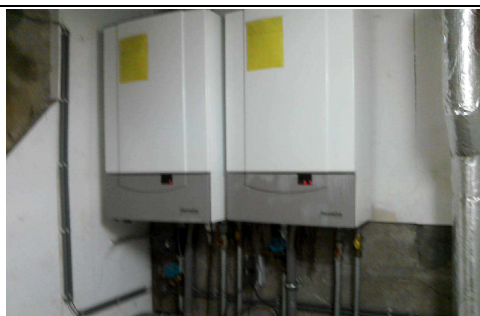
Monsternummer	-
Bron	cv-ketels/Remeha HR
Bronnummer	T2/T3
Locatie	cv-ruimte
Materiaal	-
Certificaatnummer	Intechnum Handboek Asbest
Analyseresultaten	Niet asbesthoudend
Hoeveelheid	2 stuks
Bevestigingsmethode	In/op beugels
Binding	-
Hoedanigheid	-
Verwijderingsmethode	-
Risicoklasse	-
Bereikbaarheid	Goed bereikbaar
Conclusies en/of aanbevelingen	-

FOTO 6 | 2 cv-ketels

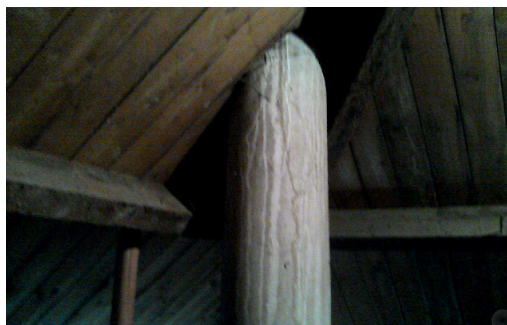
Foto 19: Asbesthoudende pijp. Dakconstructie en dakbeschoot van hout

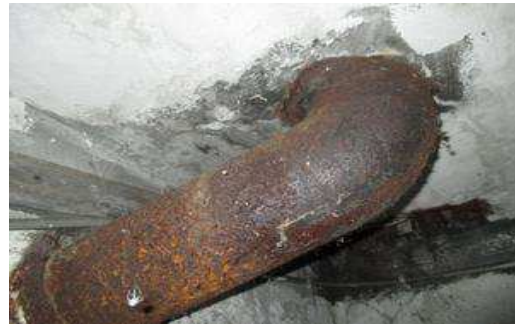
De riolering is voor een gedeelte zichtbaar. Het zichtbare gedeelte is van gietijzer. Voor vervanging van de riolering zal deze alsnog geïventariseerd dienen te worden.

Foto 21: Zichtbare riolering van gietijzer
