# ASBESTINVENTARISATIERAPPORT

**Locatie:** Twee te slopen schuren  
Oudeweg 51  
2631 PA Noordorp

| Projectnummer | AINBV 021.190 | Versie rapport: 01 |
| Datum onderzoek | 12 oktober 2021 | |

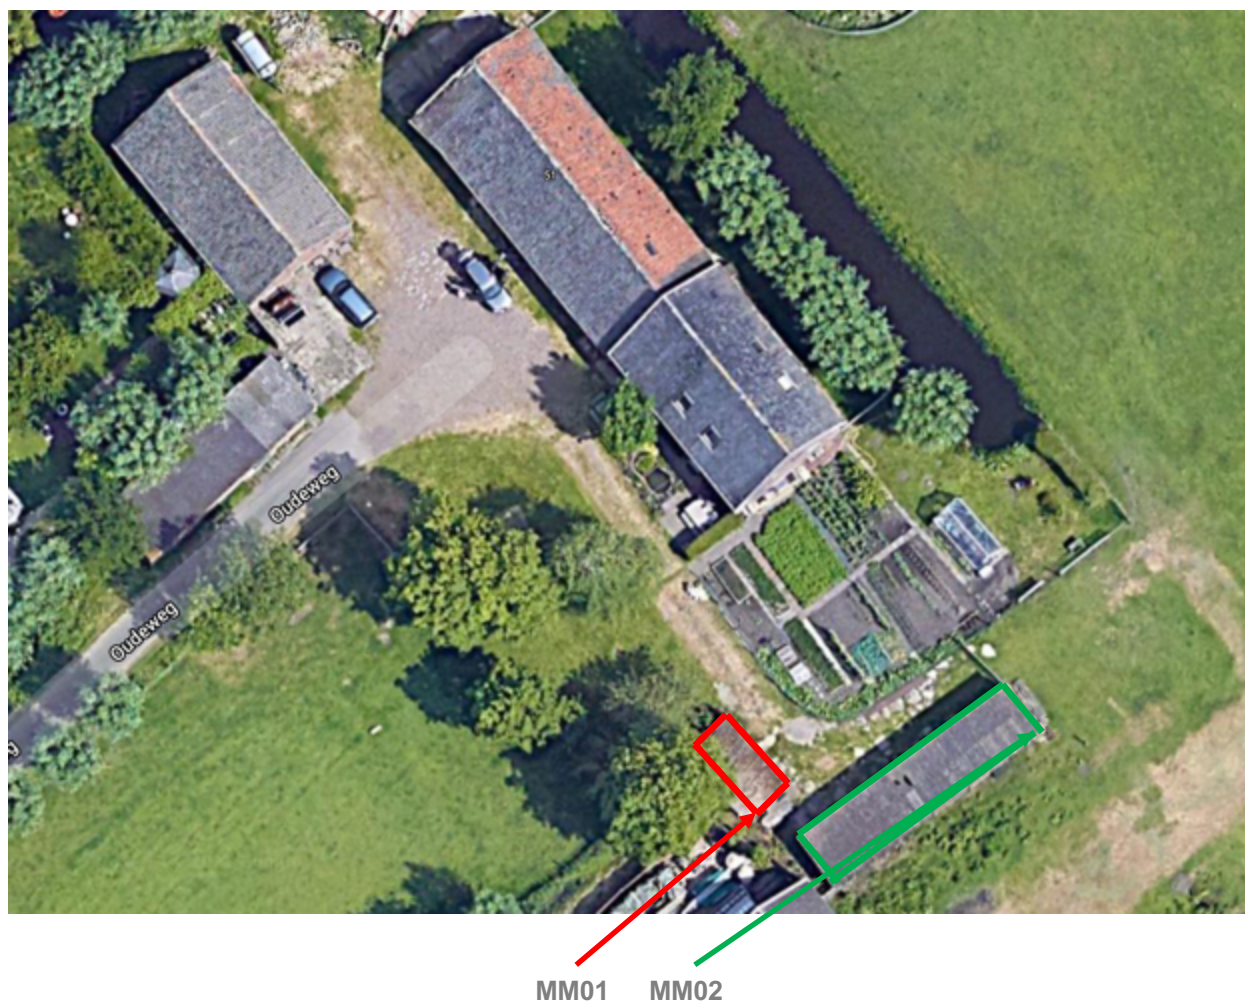
Overzicht locatie ingestorte schuur en achterliggende stal schuur Oudeweg 51 Nootdorp

Globale afmetingen ingestorte schuur ca. 5 x 6 m1

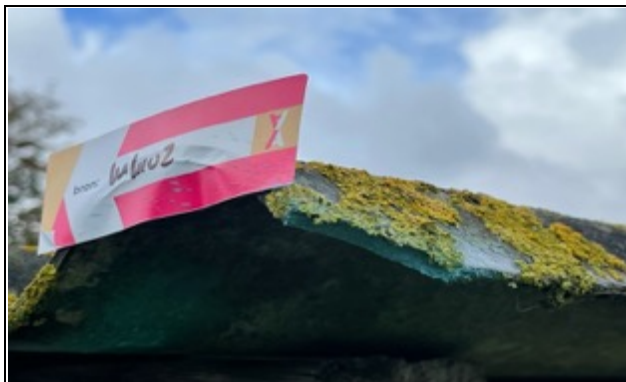
Foto 01: MM02

BIJLAGE: 2 –FOTO'S MATERIAALMONSTERS **ASBEST NIET AANTOONBAAR**

| Monsternummer - Omschrijving - Type | Asbest | Massa % | Binding | Stella ID |
|---|---|---|---|---|
| MM02 - Dak schuur met kippen - Golfplaten | n.a. | < 0,1 | n.v.t. | 695423 |

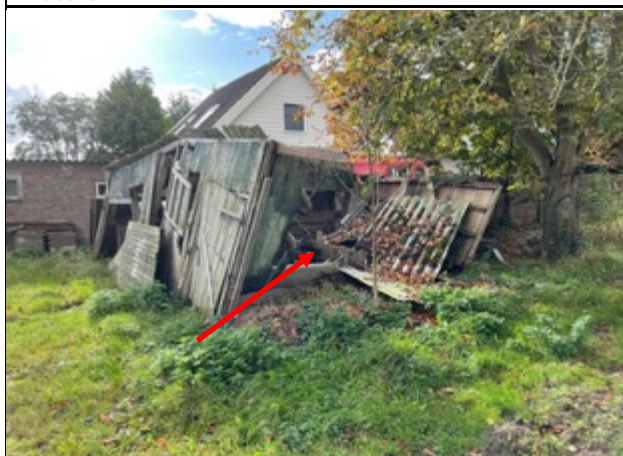
| Asbestsoort | : Chrysotiel 10-15%, Crocidoliet 2-5% |
| Beschadigingen | : Ja |
| Graad van vertering | : Licht |
| Risicoklasse | : 2A |

Foto 1: Dak ingestorte schuur

| Aanbevelingen/opmerkingen | : Opletten bij demonteren resterende golfplaten uit reeds ingestorte schuur |

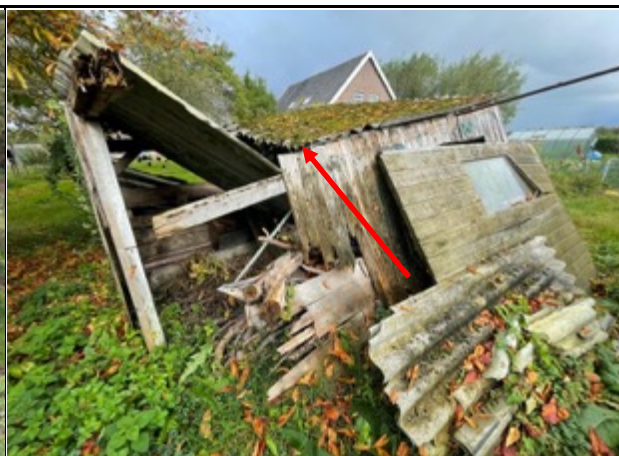
Foto 2: Dak ingestorte schuur

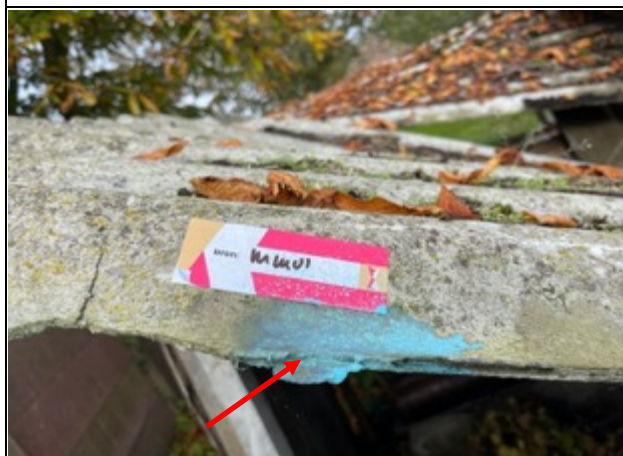
Foto 3: Materiaal- monsternamepunt

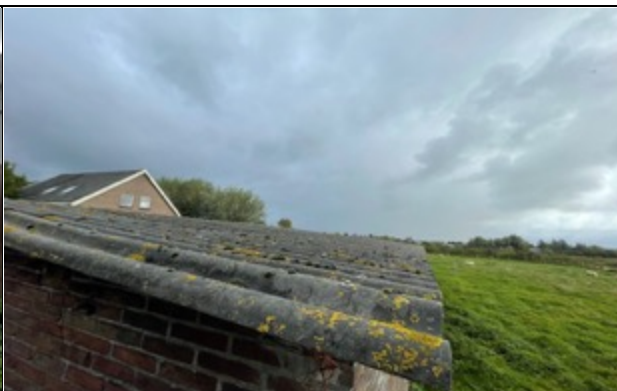
Foto 2: Dak stal-schuur met golfplaten

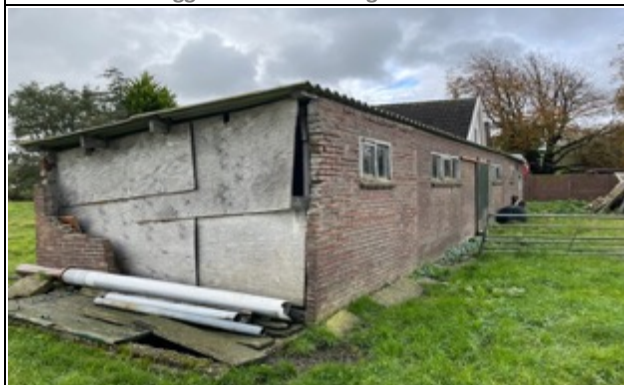
Foto 3: Linjker-zijgevel dichtgezet met houten platen

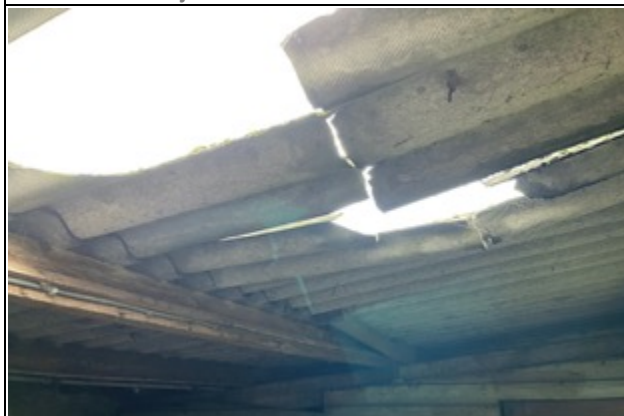
Foto 7: Deel dak beschadigd
