# Asbestinventarisatierapport

| <b>Projectnummer</b> | 20191336 (initiële versie) |
| <b>Projectlocatie</b> | Kerksingel 11 te Bergambacht |
| <b>Onderzochte bouwkundige eenheid</b> | Diverse opstallen |

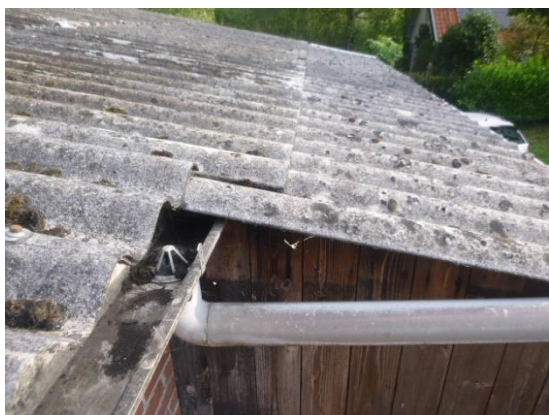
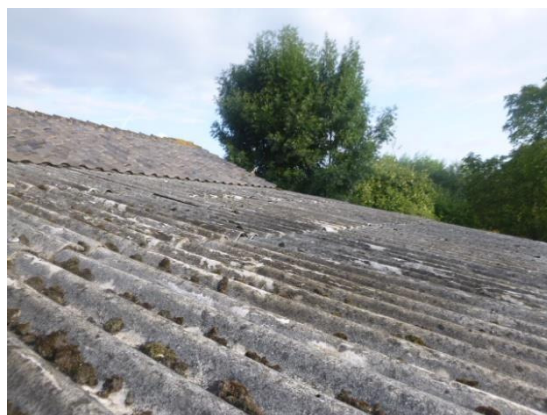
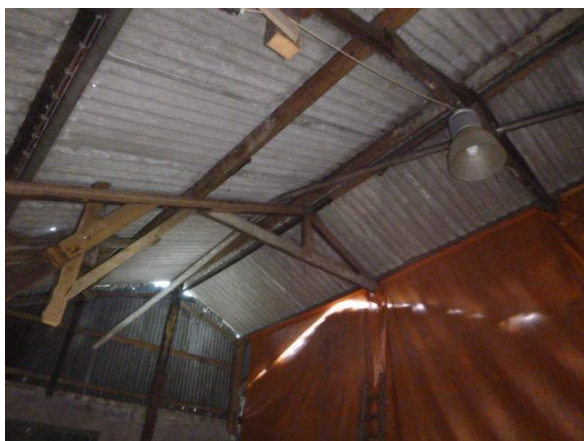
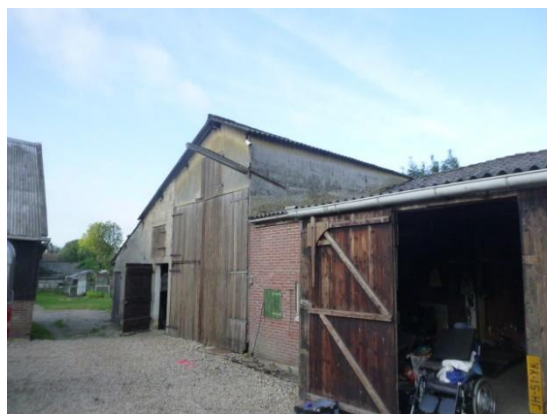
| Bronnummer | B1 |
| Analyseresultaten | 10-15% chrysotiel |
| Mate van beschadiging | Licht beschadigd |
| Mate van verwerking | Ernstig verweerd |
| Conclusies en/of aanbevelingen | Verwijdering van asbesthoudend materiaal dient plaats te vinden conform de SMA-rt, zie bijlage V.<br>Betreft golfplaten als dak, schuur 1 en 2 hebben riet onder de golfplaten |

| Verwijderingsmethode | Openluchtsanering |
| Risicoklasse | 2 |

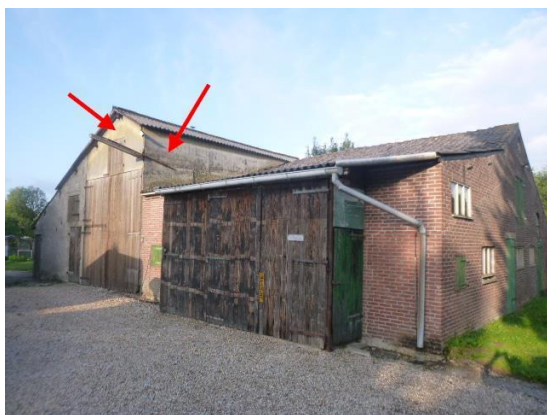
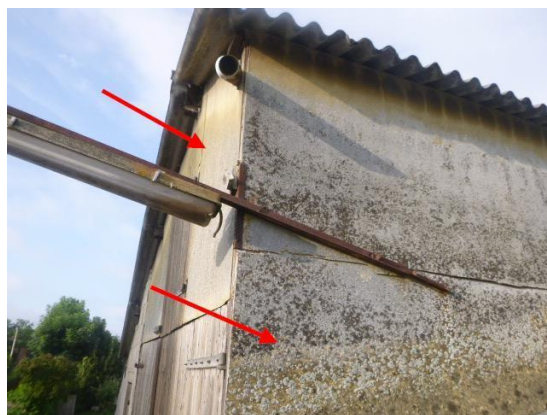
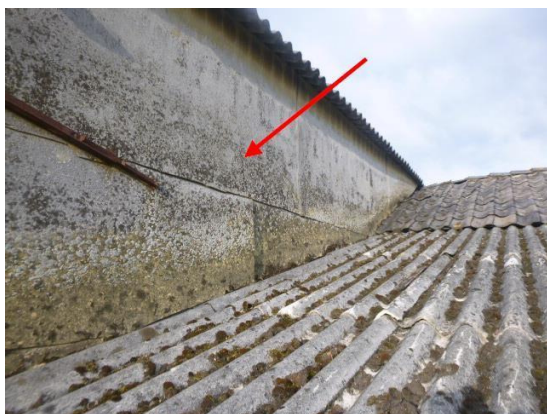
| Bronnummer | B2 |
| Analyseresultaten | 2-5% chrysotiel |
| Mate van beschadiging | Licht beschadigd |
| Mate van verwerking | Ernstig verweerd |
| Conclusies en/of aanbevelingen | Verwijdering van asbesthoudend materiaal dient plaats te vinden conform de SMA-rt, zie bijlage V.<br>Betreft de gele/bruine platen |

| Verwijderingsmethode | Openluchtsanering |
| Risicoklasse | 2 |

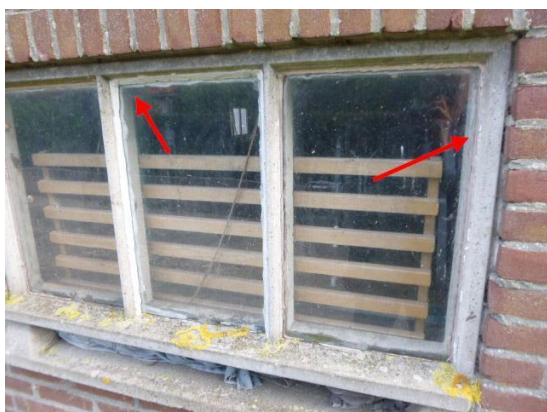
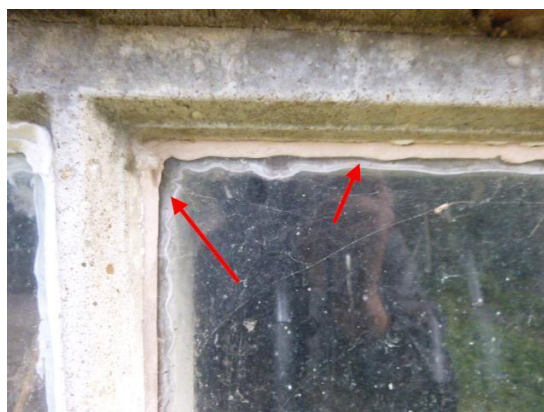
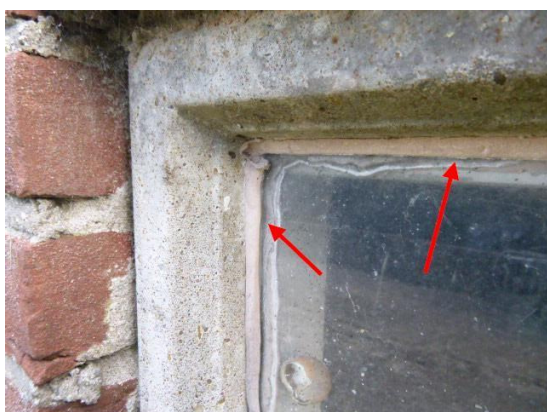
| Bronnummer | B6 |
| Analyseresultaten | 0,1-2% anthophylit |
| Mate van beschadiging | Licht beschadigd |
| Conclusies en/of aanbevelingen | Verwijdering van asbesthoudend materiaal dient plaats te vinden conform de SMA-rt, zie bijlage V.<br>Betreft de grijze kit |

| Verwijderingsmethode | Openluchtsanering of Asbesthoudend materiaal op of aan een ander object in z'n geheel verwijderen |
| Risicoklasse | 2A of 1 |

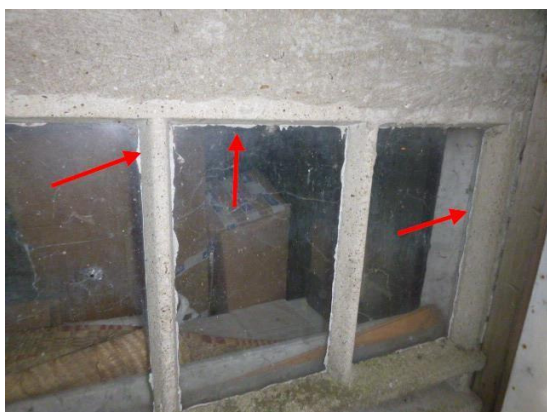
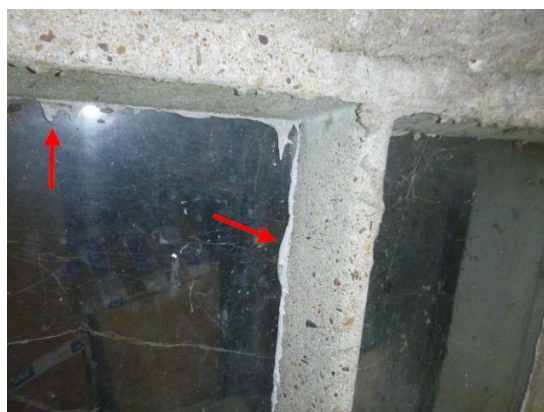
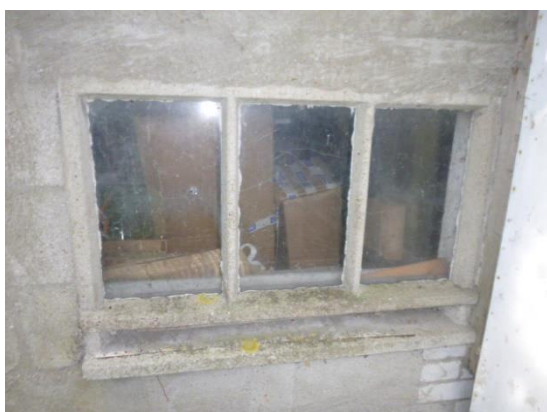
| Bronnummer | B8 |
| Analyseresultaten | 2-5% chrysotiel |
| Mate van beschadiging | Licht beschadigd |
| Conclusies en/of aanbevelingen | Verwijdering van asbesthoudend materiaal dient plaats te vinden conform de SMA-rt, zie bijlage V.<br>Betreft de kit in het raam naast het stalen kozijn |

| Verwijderingsmethode | Openluchtsanering of Asbesthoudend materiaal op of aan een ander object in z'n geheel verwijderen |
| Risicoklasse | 2 of 1 |

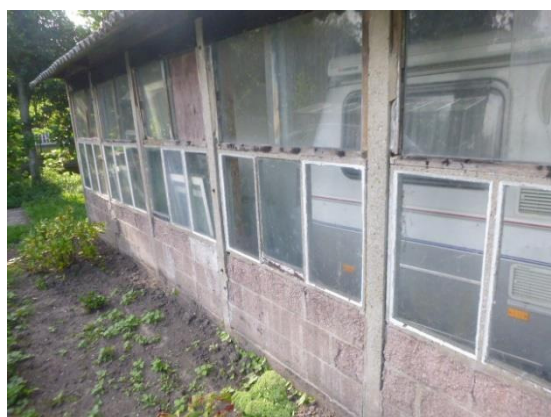
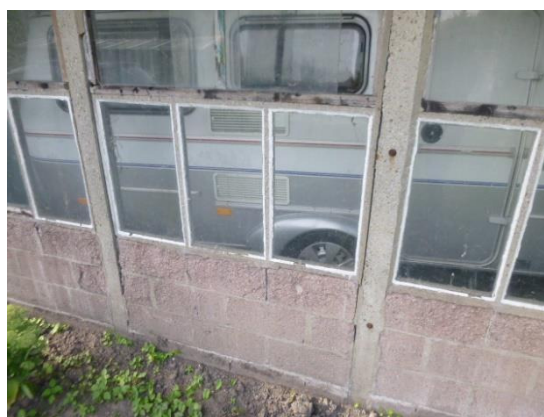
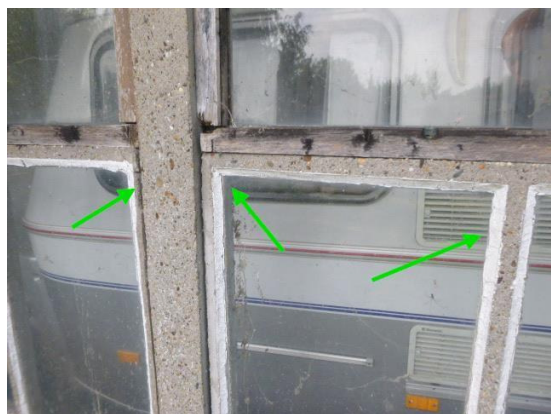
| Bronnummer | B3 |
| Analyseresultaten | <0,1% (niet aantoonbaar) |
| Conclusies en/of aanbevelingen | Het aangeboden materiaalmonster bevat conform analyse van het laboratorium geen asbest.<br>Betreft de witte stopverf |

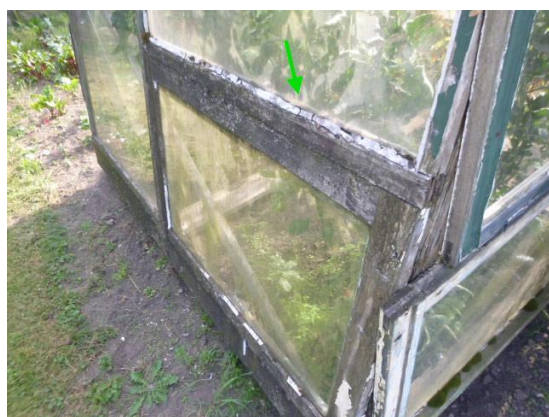
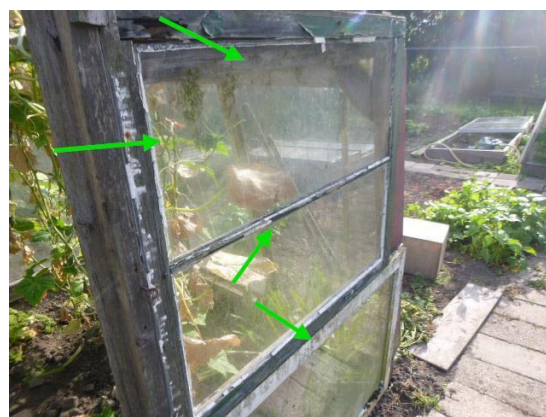
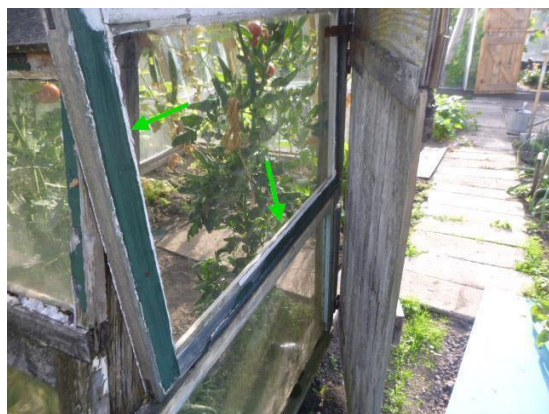
| Bronnummer | B4 |
| Analyseresultaten | <0,1% (niet aantoonbaar) |
| Conclusies en/of aanbevelingen | Verwijdering van asbesthoudend materiaal dient plaats te vinden conform de SMA-rt, zie bijlage V.<br>Betreft de wittige stopverf |

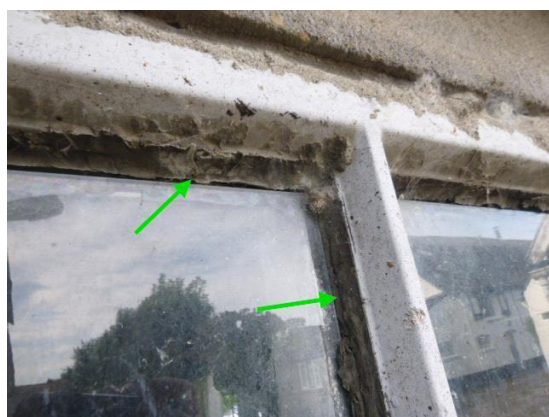
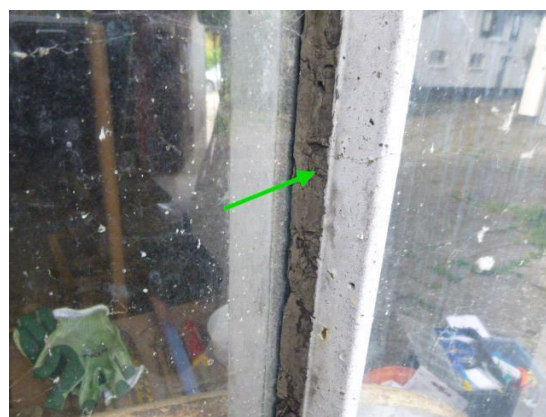
| Bronnummer | B5 |
| Analyseresultaten | <0,1% (niet aantoonbaar) |
| Conclusies en/of aanbevelingen | Het aangeboden materiaalmonster bevat conform analyse van het laboratorium geen asbest.<br>Betreft de zwarte kit |

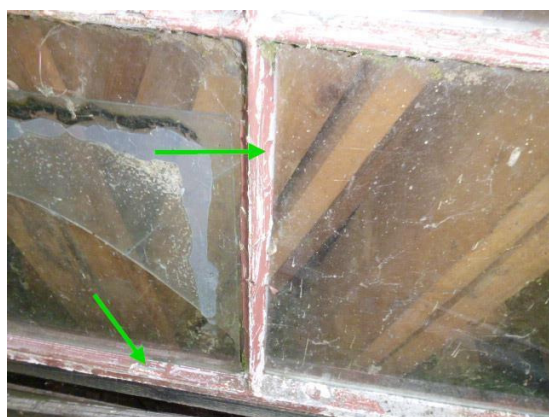
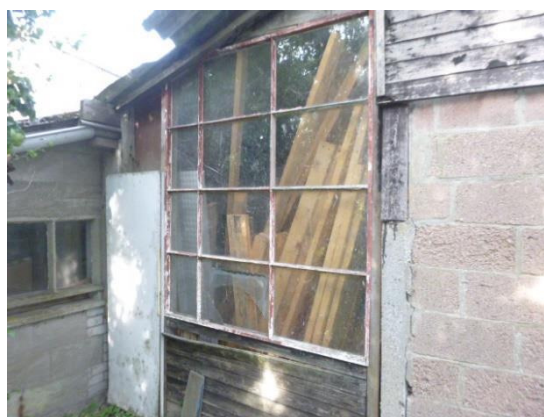
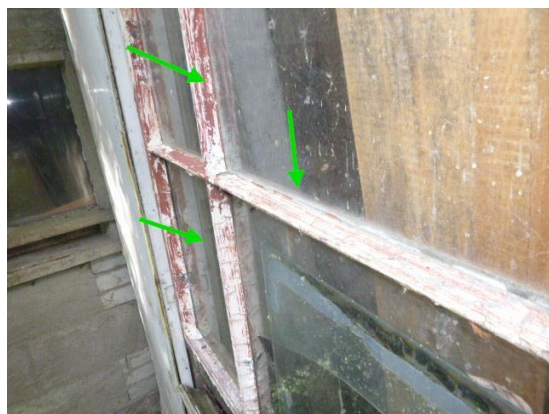
| Bronnummer | B7 |
| Analyseresultaten | <0,1% (niet aantoonbaar) |
| Conclusies en/of aanbevelingen | Het aangeboden materiaalmonster bevat conform analyse van het laboratorium geen asbest.<br>Betreft de rood geverfde delen |
