## Rapportage asbestinventarisatie Type A (Volledig) conform SC-540

Projectnummer: Qi14064

Onderzochte Locatie : Murnserdyk 17, 8573 WP te Mirns

**Projectnummer** : Qj14064  
Omschrijving Bouwwerk : schuren  
Datum onderzoek : 2-7-2014  
Datum rapportage : 25-8-2014  
Intern geautoriseerd op : 25-8-2014  
Intern geautoriseerd door : Dhr. B. Hanenburg Paraaf:

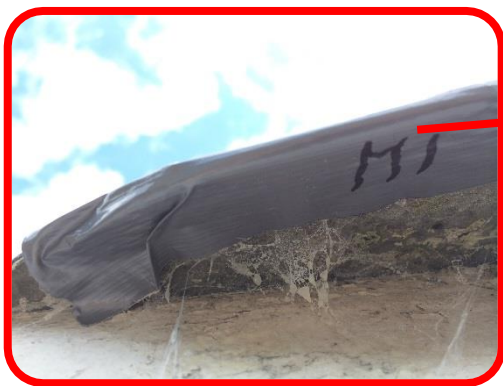
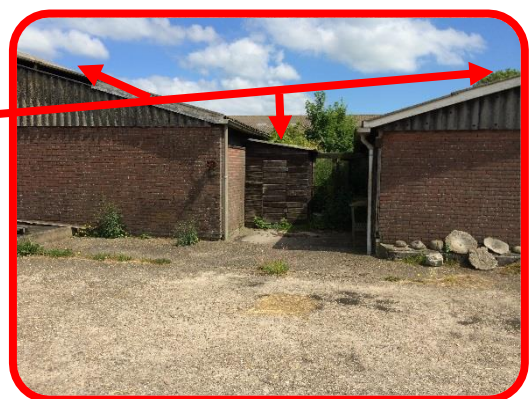
| bron: M1 | | Foto 1 en 2 | Materiaal: golfplaat en hulpstukken schuren |
| soort asbest | | Chrystotiel | |
| percentage asbest | | 10-15% | |
| risicoklasse | | RK 2 | |
| Conditie / verweerdheid | | Licht verweerd, licht beschadigd | |
| locatie | | Dak | |

| bron: M1 | | Foto 1 en 2 | Materiaal: golfplaat en hulpstukken schuren |
|---|---|---|---|
| Saneer advies | Buiten sanering risico klasse 2 | | |

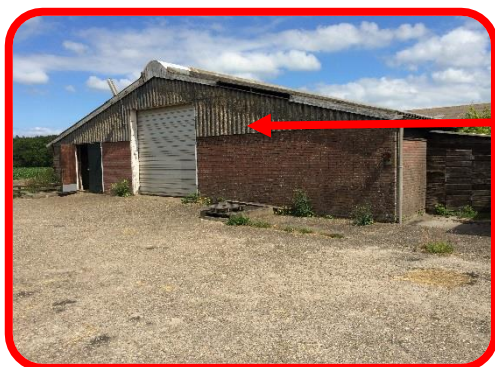
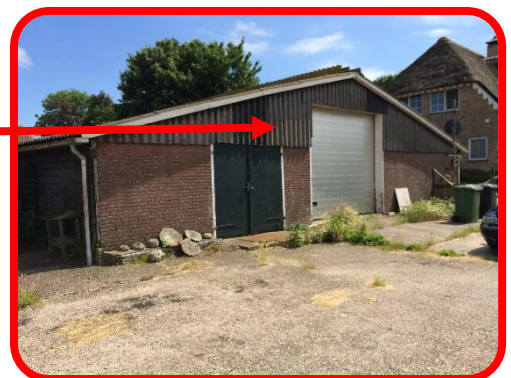
| bron: M1 REF | | Foto 3 en 4 | Materiaal: golfplaat gevels |
| soort asbest | | Chrysotiel | |
| percentage asbest | | 10-15% | |
| risicoklasse | | RK 2 | |
| Conditie / verweerdheid | | Licht verweerd, licht beschadigd | |
| locatie | | 2 x Gevel voorzijde | |

| bron: M1 REF | | Foto 3 en 4 | Materiaal: golfplaat gevels |
|---|---|---|---|
| Saneer advies | Buiten sanering risico klasse 2 | | |

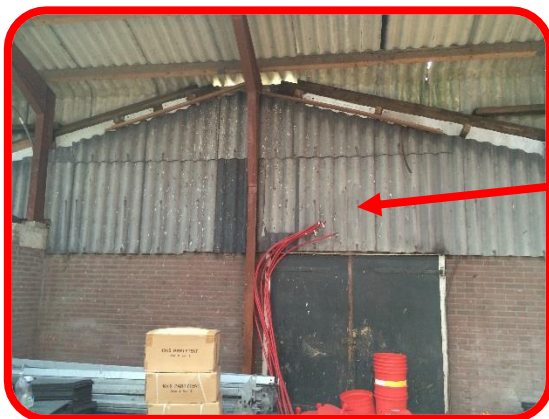
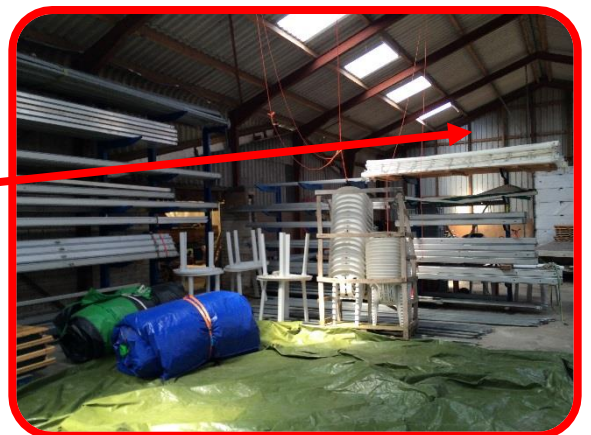
| bron: M1 REF 1 | | Foto 5 en 6 | Materiaal: golfplaat |
| soort asbest | | Chrysotiel | |
| percentage asbest | | 10-15% | |
| risicoklasse | | RK 2 | |
| Conditie / verweerdheid | | Licht verweerd, licht beschadigd | |
| locatie | | Gevel achtezijde schuur | |

| bron: M1 REF 1 | | Foto 5 en 6 | Materiaal: golfplaat |
|---|---|---|---|
| Saneer advies | Binnen sanering risico klasse 2 | | |

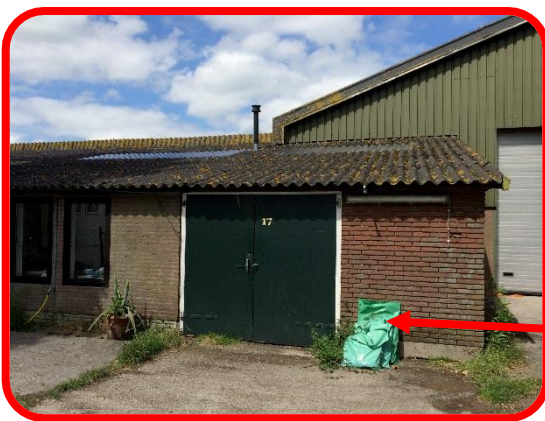
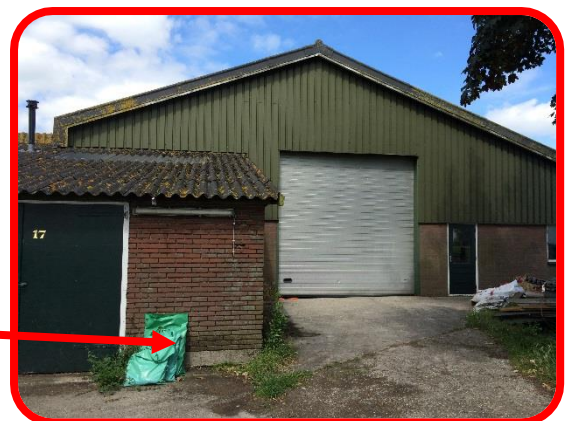
| bron: M1 REF 2 | | Foto 7 en 8 | Materiaal: Golfplaat |
| soort asbest | | Chrysotiel | |
| percentage asbest | | 10-15% | |
| risicoklasse | | RK 1 | |
| Conditie / verweerdheid | | Licht verweerd, licht beschadigd | |
| locatie | | Achter schuur | |

| bron: M1 REF 2 | | Foto 7 en 8 | Materiaal: Golfplaat |
|---|---|---|---|
| Saneer advies | Buiten sanering risico klasse 1 | | |

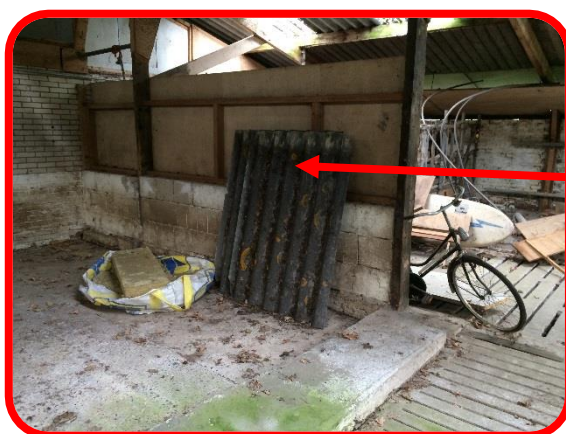
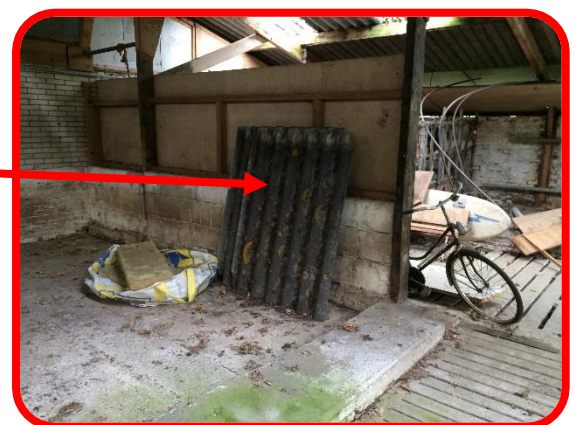
| bron: M1 REF 3 | | Foto 9 en 10 | Materiaal: golfplaat |
| soort asbest | Chrysotiel | | |
| percentage asbest | 10-15% | | |
| risicoklasse | RK 1 | | |
| Conditie / verweerdheid | Licht verweerd, licht beschadigd | | |
| locatie | schuur | | |

| bron: M1 REF 3 | | Foto 9 en 10 | Materiaal: golfplaat |
|---|---|---|---|
| Saneer advies | Binnen sanering risico klasse 1 | | |

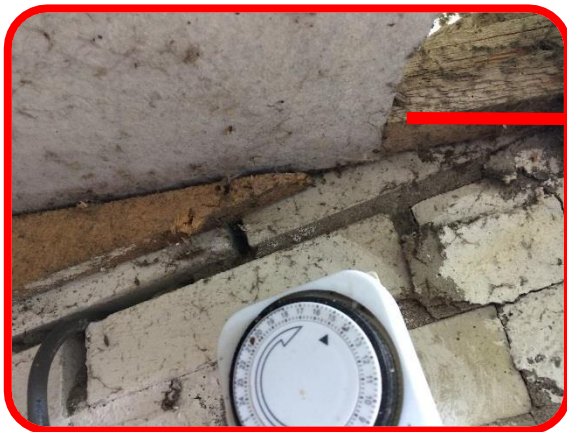
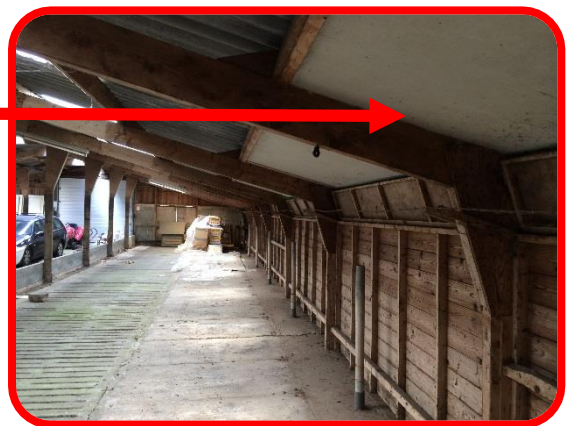
| bron: M2 | | Foto 11 en 12 | Materiaal: vlakke plaat |
| soort asbest | | Chrysotiel | |
| percentage asbest | | 5-10% | |
| risicoklasse | | RK 2 | |
| Conditie / verweerdheid | | Licht verweerd, licht beschadigd | |
| locatie | | Twee schuren ( windgeleide beplating) | |

| bron: M2 | | Foto 11 en 12 | Materiaal: vlakke plaat |
|---|---|---|---|
| Saneer advies | Binnen sanering risico klasse 2 | | |
