**Rapportage asbestinventarisatie  
conform certificatieschema asbestinventarisatie en asbestverwijdering**

**Projectnummer: 217-SSc59-ai-v1**

**De woning en 4 stallen aan de Schootsestraat 59 te Schijndel**

**Projectnummer: 217-SSc40-ai-v3**

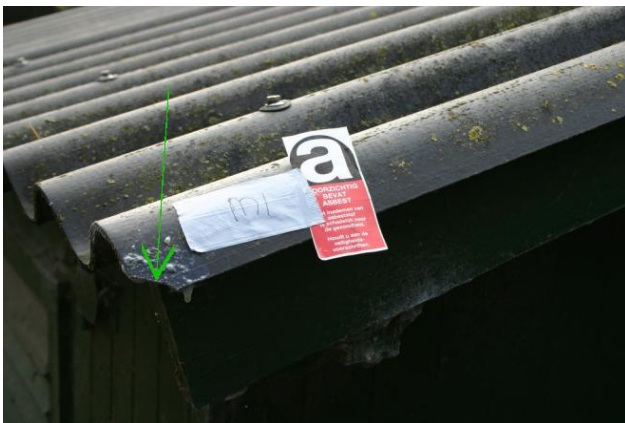
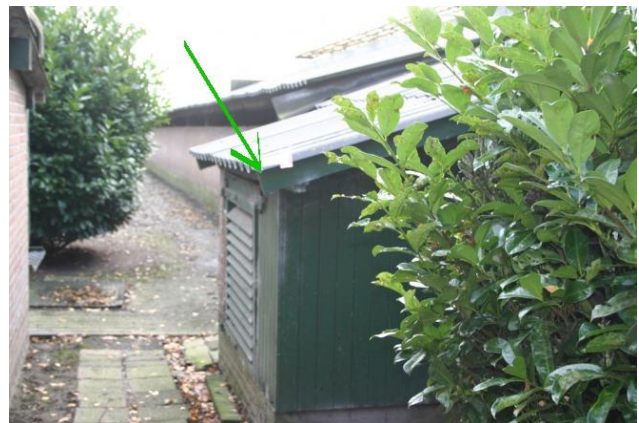
M1 Detail

**Toepassing 1Golfplaat: dakbedekking**

| <b>Locatie</b> | Stal 4 dak | <b>Verdieping</b> | begane grond |
| <b>Monstercode</b> | M1 | <b>Soort materiaal</b> | cement |
| <b>Asbesthoudend</b> | nee | <b>Asbestsoort</b> | n.a |
| <b>Analysecertificaat</b> | STL.81330 | <b>Percentage</b> | < 0,1% |
| <b>Hechtgebondenheid</b> | hechtgebonden | <b>Beschadiging</b> | licht |

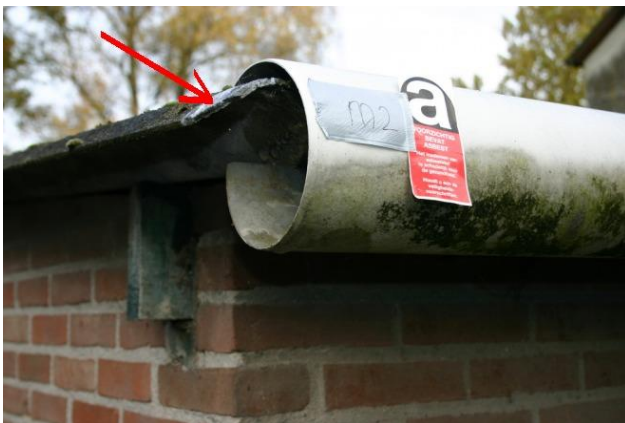
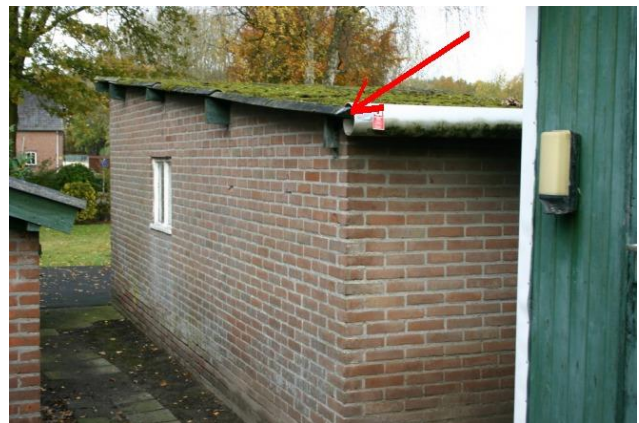
M2 Detail

**Toepassing 2Golfplaat: dakbedekking**

| <b>Locatie</b> | Stal 3 dak | <b>Verdieping</b> | begane grond |
| <b>Asbesthoudend</b> | ja | <b>Asbestsoort</b> | chrysotiel |
| <b>Analysecertificaat</b> | STL.81330 | <b>Percentage</b> | 10-15% |
| <b>Hechtgebondenheid</b> | hechtgebonden | <b>Beschadiging</b> | niet |
| <b>Bereikbaarheid</b> | goed | <b>Risicoklasse</b> | 2 buitensanering |

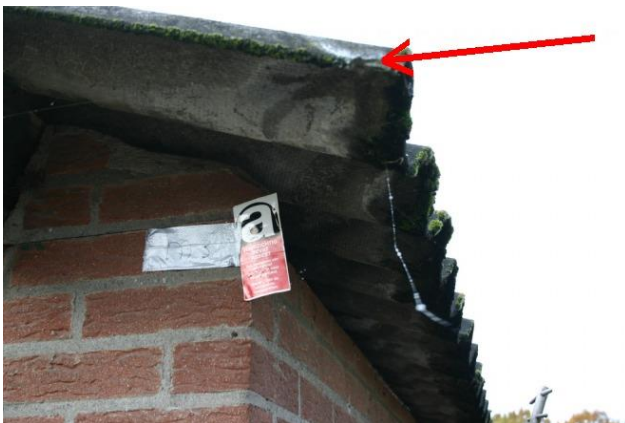
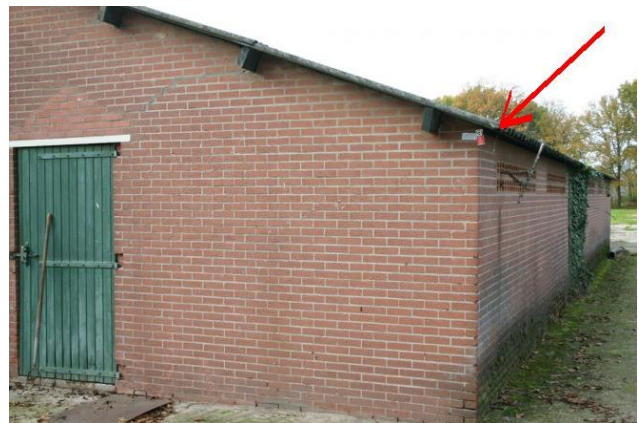
M3 Detail

**Toepassing 3Golfplaat: dakbedekking**

| <b>Locatie</b> | Stal 1 dak | <b>Verdieping</b> | begane grond |
| <b>Asbesthoudend</b> | ja | <b>Asbestsoort</b> | chrysotiel |
| <b>Analysecertificaat</b> | STL.81330 | <b>Percentage</b> | 10-15% |
| <b>Hechtgebondenheid</b> | hechtgebonden | <b>Beschadiging</b> | licht |
| <b>Bereikbaarheid</b> | goed | <b>Risicoklasse</b> | 2 buitensanering |

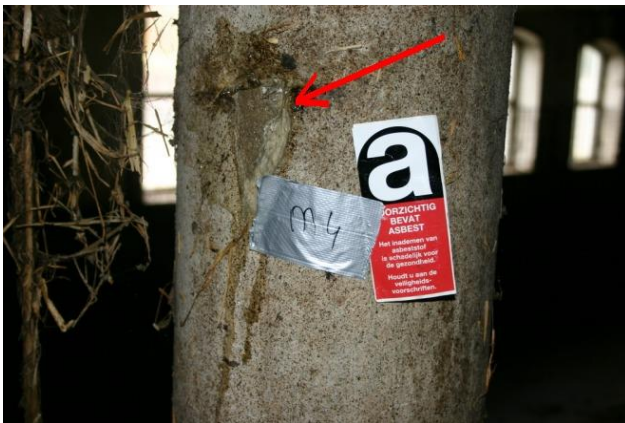
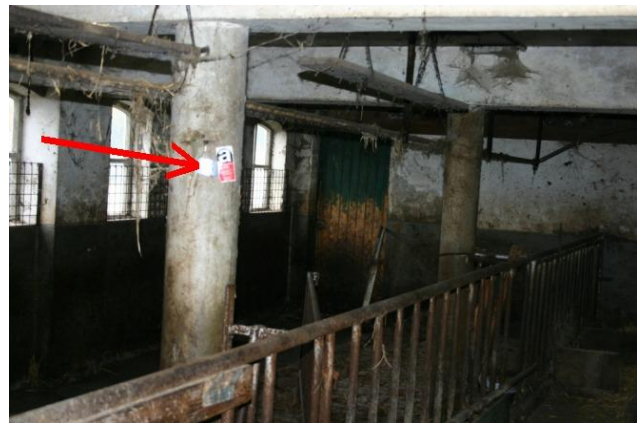
M4 Detail

| Toepassing 4A.C. buis: pilaar | | | |
| Locatie | Stal-woning vooraan | Verdieping | begane grond |
| Asbesthoudend | ja | Asbestsoort | chrysotiel |
| Analysecertificaat | STL.81330 | Percentage | 10-15% |
| Hechtgebondenheid | hechtgebonden | Beschadiging | licht |
| Bereikbaarheid | matig | Risicoklasse | 2 binnensanering |

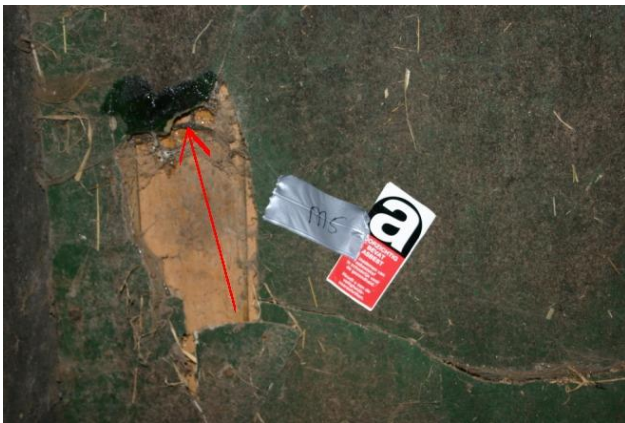
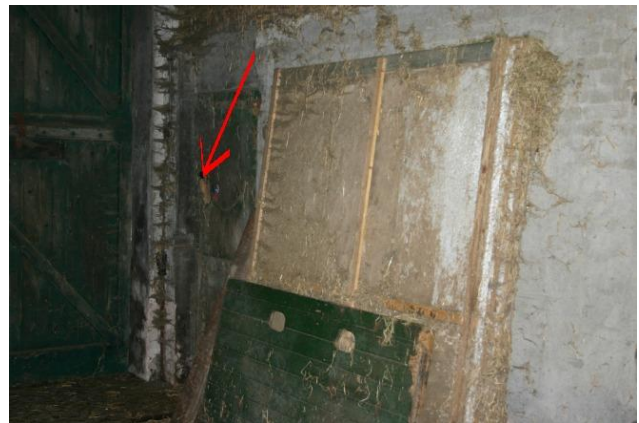
M5 Detail

**Toepassing 5Vlakke plaat: deurbeplating**

| <b>Locatie</b> | Stal-woonhuis 1 x binnenzijde woning, 2 x achtergedeelte stal | <b>Verdieping</b> | begane grond |
| <b>Asbesthoudend</b> | ja | <b>Asbestsoort</b> | chrysotiel |
| <b>Analysecertificaat</b> | STL.81330 | <b>Percentage</b> | 2-5% |
| <b>Hechtgebondenheid</b> | hechtgebonden | <b>Beschadiging</b> | ernstig |
| <b>Bereikbaarheid</b> | goed | <b>Risicoklasse</b> | 2<br>binnensanering |

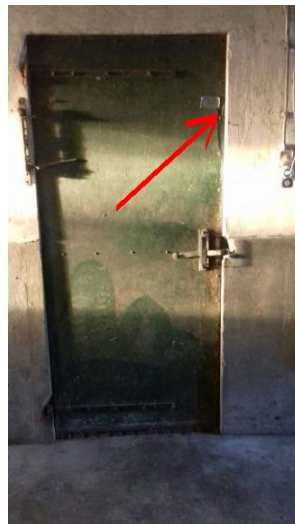
M6 Detail

**Toepassing 6Vlakke plaat : deurbeplating**

| <b>Locatie</b> | Stal-woning stalzijde binnendeur | <b>Verdieping</b> | begane grond |
| <b>Asbesthoudend</b> | ja | <b>Asbestsoort</b> | chrysotiel |
| <b>Analysecertificaat</b> | STL.81330 | <b>Percentage</b> | 10-15% |
| <b>Hechtgebondenheid</b> | hechtgebonden | <b>Beschadiging</b> | niet |
| <b>Bereikbaarheid</b> | goed | <b>Risicoklasse</b> | 1 binnensanering |

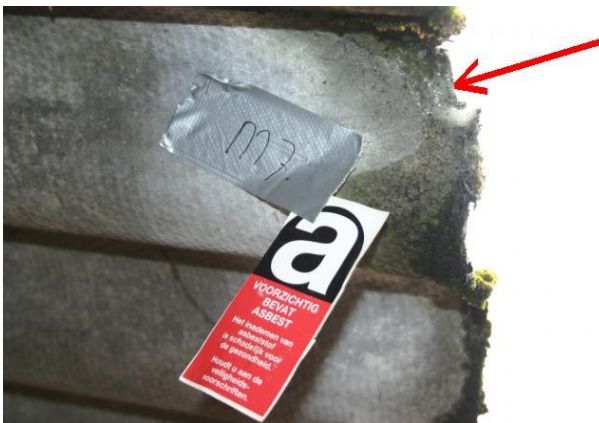
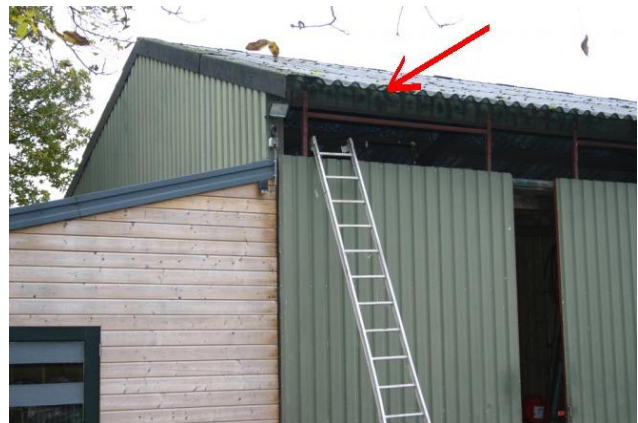
M7 Detail

**Toepassing 7Golfplaat: dakbedekking**

| <b>Locatie</b> | Stal 2 dak | <b>Verdieping</b> | begane grond |
| <b>Asbesthoudend</b> | ja | <b>Asbestsoort</b> | chrysotiel |
| <b>Analysecertificaat</b> | STL.81330 | <b>Percentage</b> | 10-15% |
| <b>Hechtgebondenheid</b> | hechtgebonden | <b>Beschadiging</b> | licht |
| <b>Bereikbaarheid</b> | goed | <b>Risicoklasse</b> | 2 buitensanering |

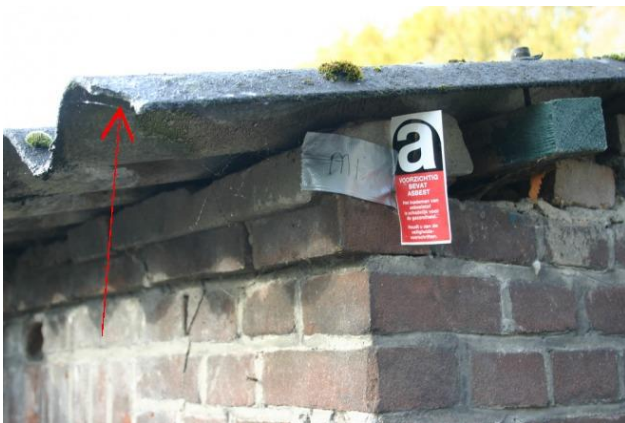
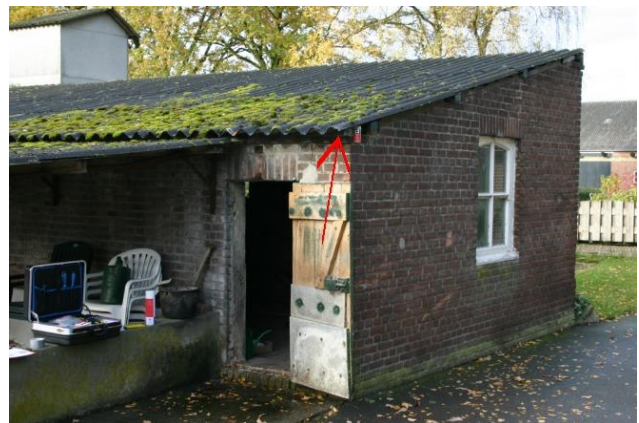
M1 Detail

| <b>Hoeveelheid</b> | 59 m <sup>2</sup> | <b>Bevestiging</b> | geschroefd |
| <b>Bereikbaarheid</b> | goed | <b>Risicoklasse</b> | 2A buitensanering |

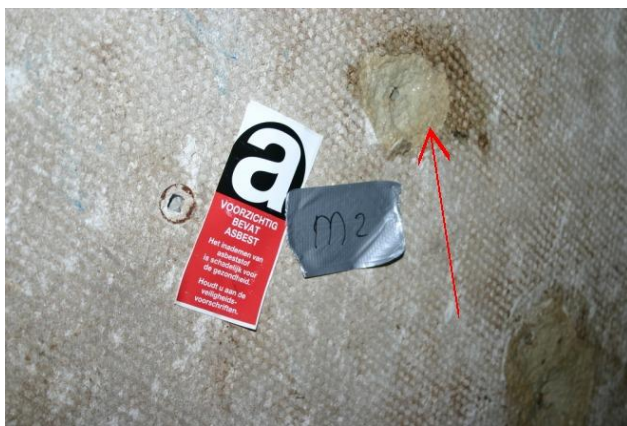
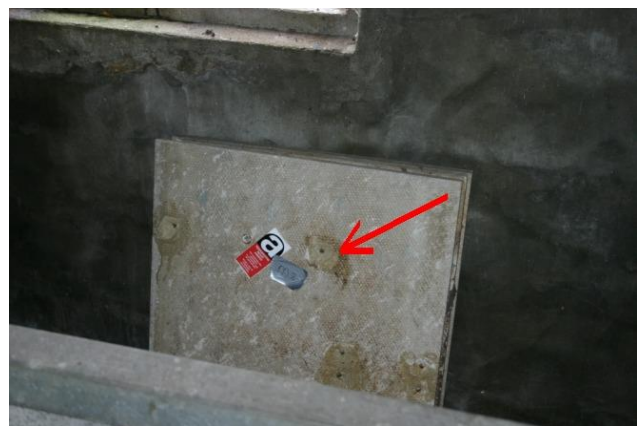
M2 Detail

| <b>Hoeveelheid</b> | 4 stuks | <b>Bevestiging</b> | los 3 x en 1 x op deur geschroefd |
| <b>Bereikbaarheid</b> | goed | <b>Risicoklasse</b> | 1 binnensanering |

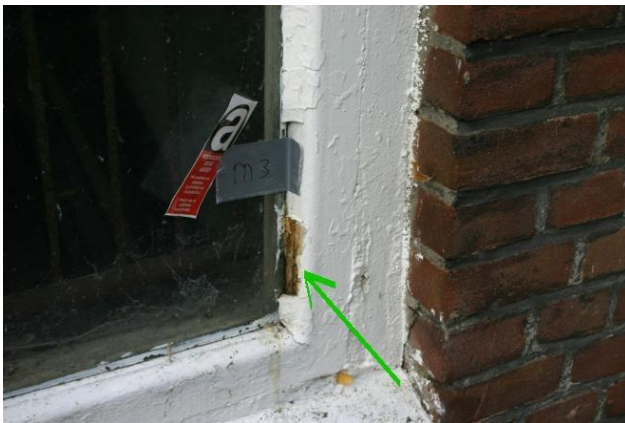
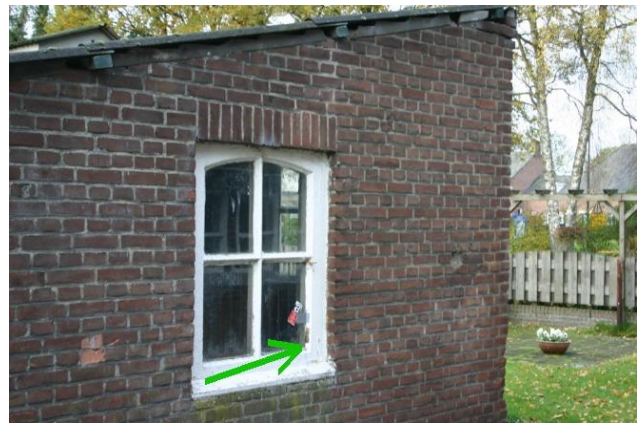
M3 Detail

| <b>Hoeveelheid</b> | 1 stuks | <b>Bevestiging</b> | gekit |
| <b>Bereikbaarheid</b> | goed | <b>Risicoklasse</b> | n.v.t. |

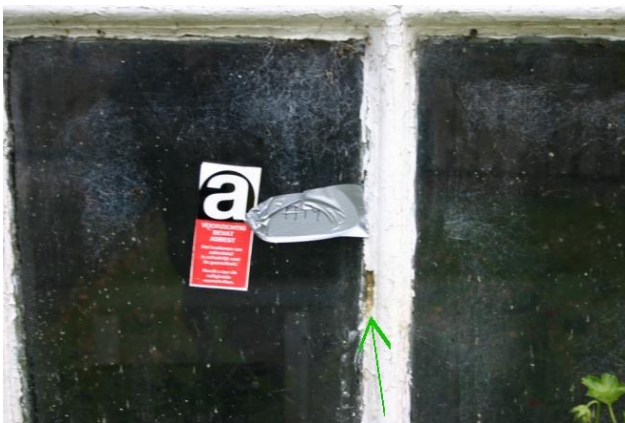
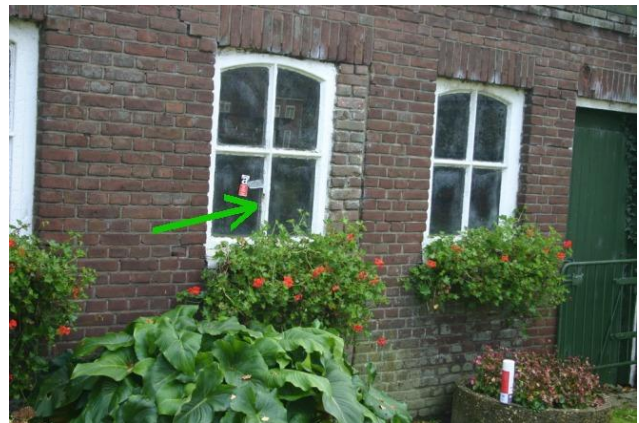
M4 Detail

| <b>Hoeveelheid</b> | 3 stuks | <b>Bevestiging</b> | gekit |
| <b>Bereikbaarheid</b> | goed | <b>Risicoklasse</b> | n.v.t. |

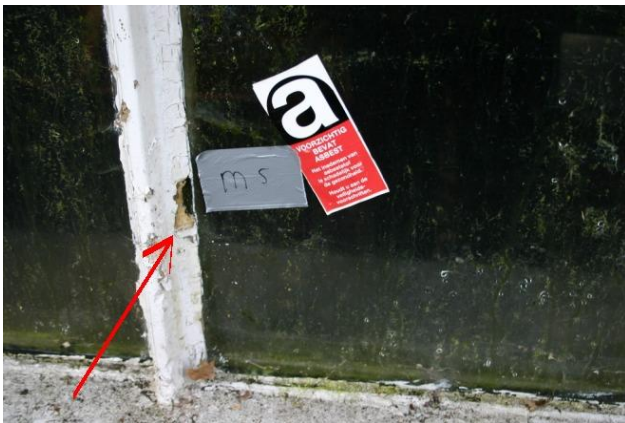
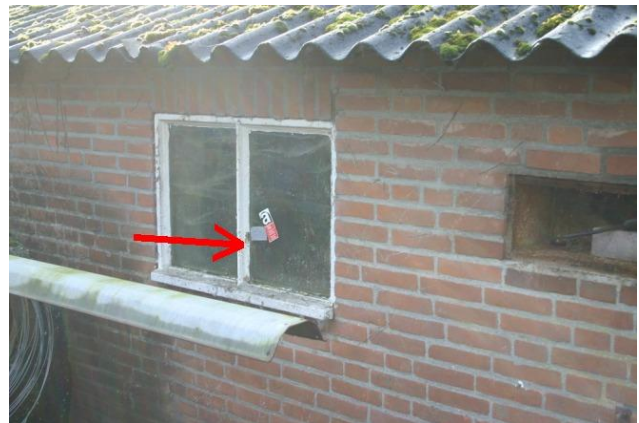
M5 Detail

| <b>Hoeveelheid</b> | 6 stuks | <b>Bevestiging</b> | gekit |
| <b>Bereikbaarheid</b> | goed | <b>Risicoklasse</b> | 1 buitensanering |

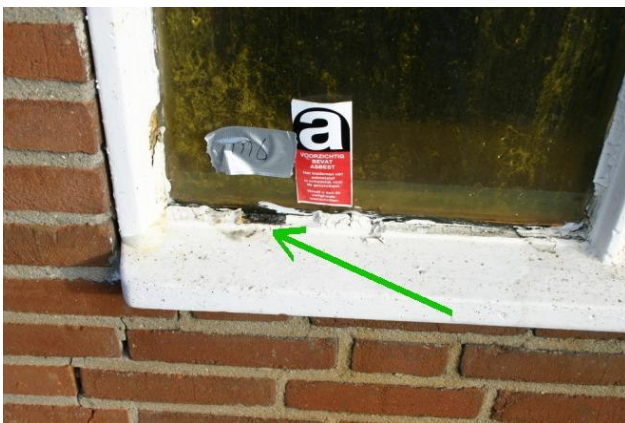
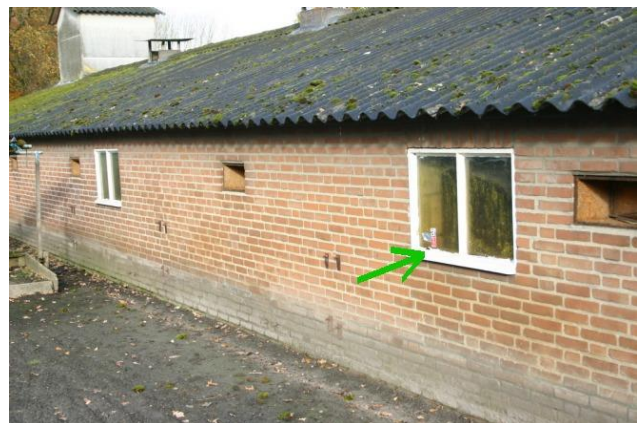
M6 Detail

| <b>Hoeveelheid</b> | 6 stuks | <b>Bevestiging</b> | gehangen |
| <b>Bereikbaarheid</b> | goed | <b>Risicoklasse</b> | 1 buitensanering |

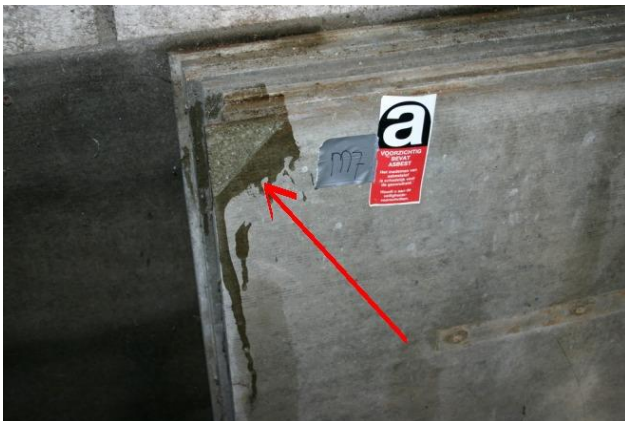
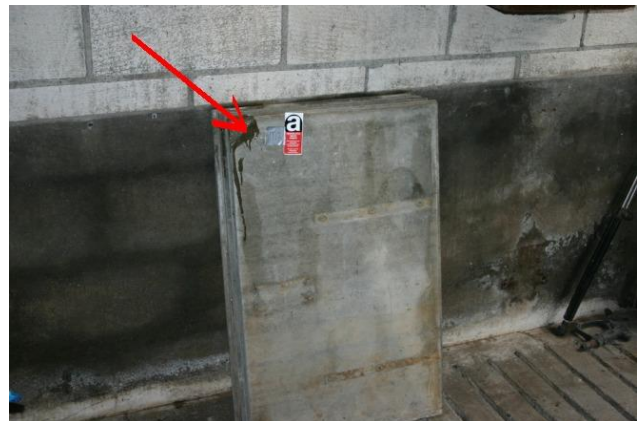
M7 Detail

| <b>Hoeveelheid</b> | 17 stuks | <b>Bevestiging</b> | los |
| <b>Bereikbaarheid</b> | goed | <b>Risicoklasse</b> | 1 binnensanering |

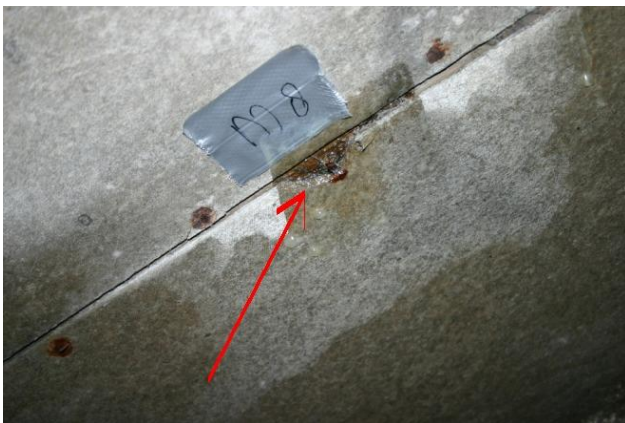
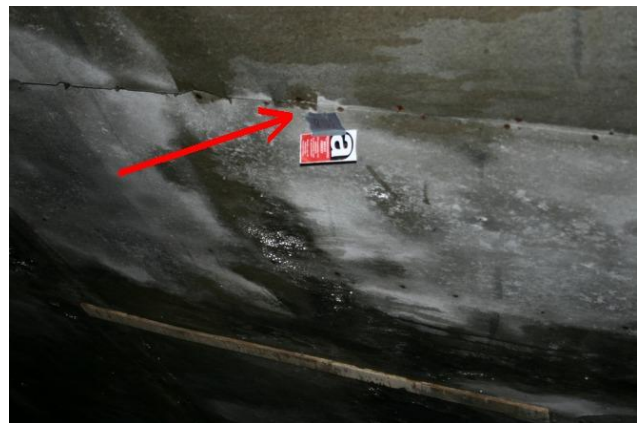
M8 Detail

| <b>Hoeveelheid</b> | 230 m <sup>2</sup> | <b>Bevestiging</b> | geschroefd |
| <b>Bereikbaarheid</b> | goed | <b>Risicoklasse</b> | 2A binnensanering |

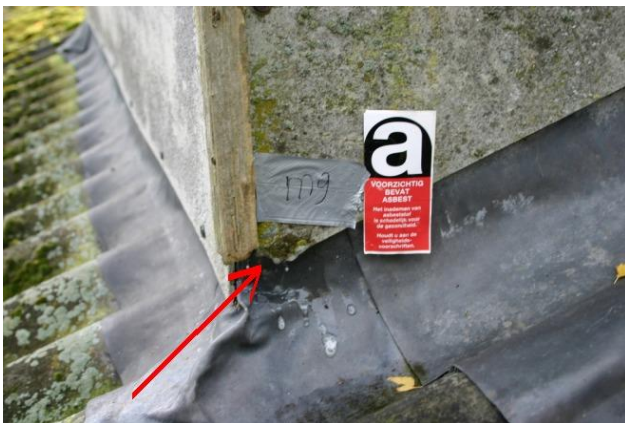
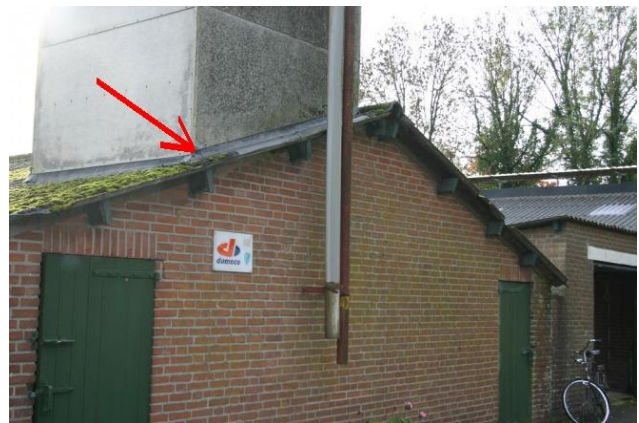
M9 Detail

| <b>Hoeveelheid</b> | 28 m <sup>2</sup> | <b>Bevestiging</b> | gespijkerd |
| <b>Bereikbaarheid</b> | matig | <b>Risicoklasse</b> | 2A buitensanering |

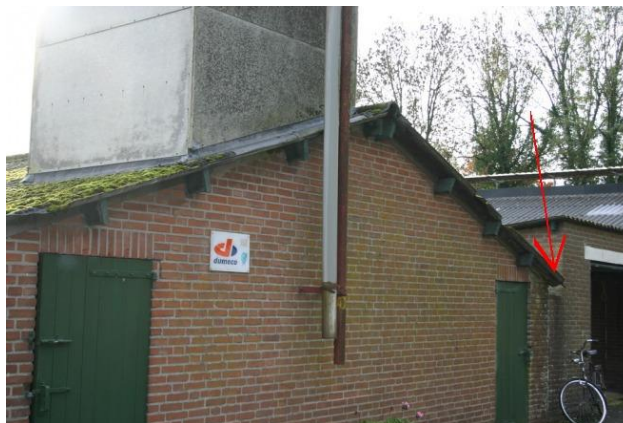
M10 Omgeving

| Toepassing 10Golfplaat: dakbedekking | | | |
|---|---|---|---|
| Hoeveelheid | 230 m <sup>2</sup> | Bevestiging | geschroefd |
| Bereikbaarheid | goed | Risicoklasse | 2 buitensanering |
