Rapportage Asbestinventarisatie

De brandschade en de omgeving van de brandschade Waling Dykstrastraat 53, Vrouwenparochie

Projectnummer : 18-0115
Opdrachtgever : Dhr. P. Numans
Waling Dykstrastraat 49
9077 SP Vrouwenparochie
t.a.v : Dhr. P. Numans
Datum uitvoering : 2 maart 2018
Datum rapportage : 20 april 2018
SCA-code : 07-D070131.01

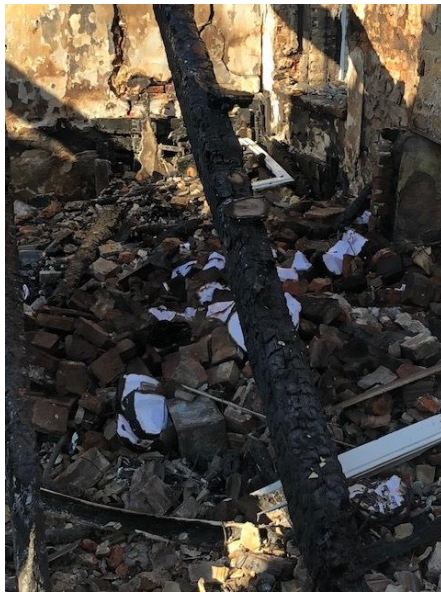
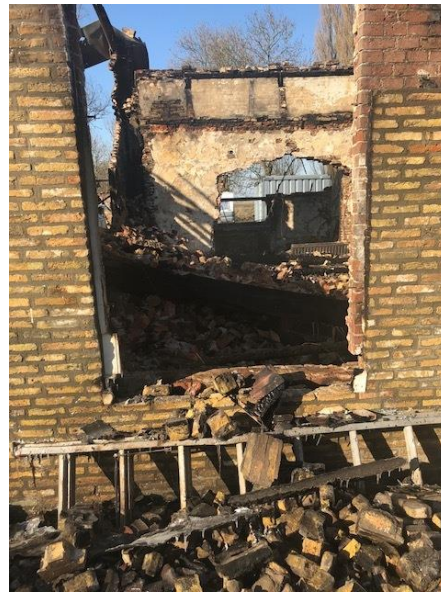
Bron 1: Restanten golfplaat / vlakke plaat en dakgoot	
Locatie	Brandhaard boerderij
Monstercode	M02
Soort materiaal	asbestcement
Certificaatnummer	STL.91854
Asbesthoudend	ja
Asbestsoort	chrysotiel 10-15%
Hechtgebondenheid	hechtgebonden
Beschadiging	ernstig
Graad van verwerking	ernstig
Hoeveelheid	360 m ²
Bevestiging	Losliggend tussen brandafval
Bereikbaarheid	matig
Risicoklasse	2 buitensanering
Overige vindplaatsen

Aanbevelingen	Verhoogd risico, verspreidingsgebied is vastgesteld, sanering dringend noodzakelijk.
Opmerkingen	Betreft de brandhaard (voormalige boerderij). In de gehele brandhaard zijn restanten golfplaat / vlakke plaat en dakgoot aanwezig (M01-M02-M03) de gehele brandhaard dient als asbest verontreinigd te worden beschouwd.

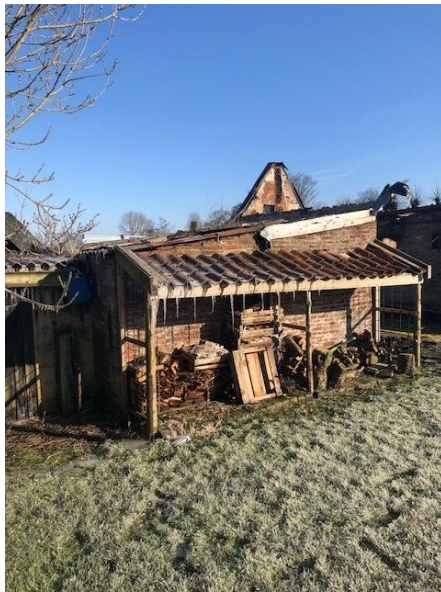
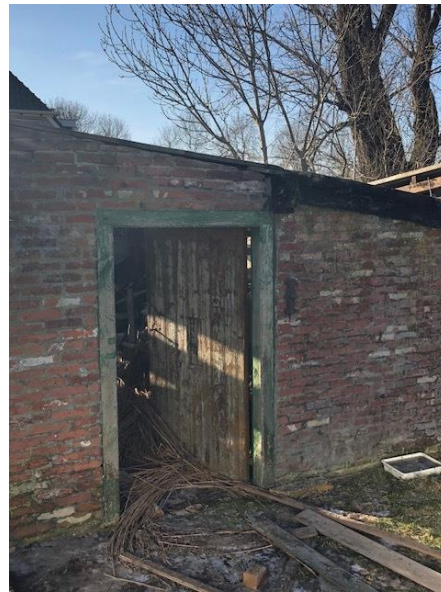
Bron 2: Restanten golfplaat en dakgoot

Locatie	Brandhaard schuurtje
Monstercode	M02
Soort materiaal	asbestcement
Certificaatnummer	STL.91854
Asbesthoudend	ja
Asbestsoort	chrysotiel 10-15%
Hechtgebondenheid	hechtgebonden
Beschadiging	ernstig
Graad van verwerking	ernstig
Hoeveelheid	30 m ²
Bevestiging	Losliggend tussen brandafval
Bereikbaarheid	matig
Risicoklasse	2 buitensanering
Overige vindplaatsen

Aanbevelingen	Verhoogd risico, verspreidingsgebied is vastgesteld, sanering dringend noodzakelijk.
Opmerkingen	Betreft de brandhaard (voormalige schuurtje). In de gehele brandhaard zijn golfplaat en dakgoot aanwezig (M02-M03) de gehele brandhaard dient als asbest verontreinigd te worden beschouwd.

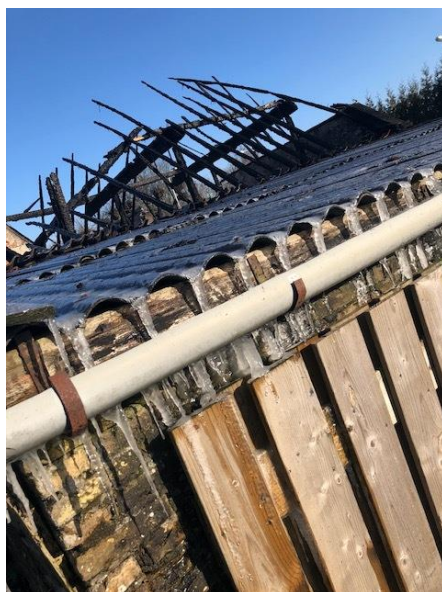
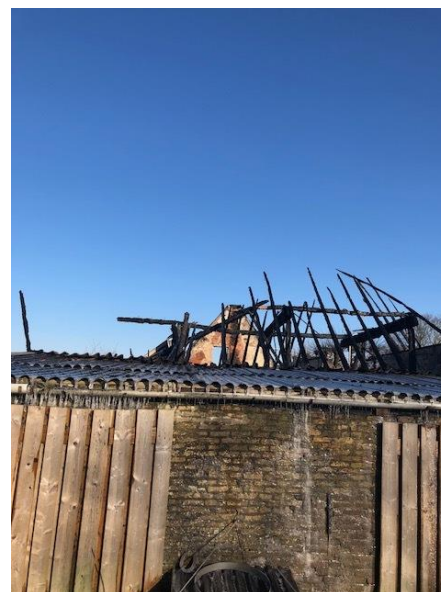
Bron 3: Golfplaat	
Locatie	Dak aanbouw schuur
Monstercode	M02
Soort materiaal	Golfplaat
Certificaatnummer	STL.91854
Asbesthoudend	ja
Asbestsoort	chrysotiel 10-15%
Hechtgebondenheid	hechtgebonden
Beschadiging	ernstig
Graad van verwerking	licht
Hoeveelheid	32 m ²
Bevestiging	Geschroefd
Bereikbaarheid	goed
Risicoklasse	2 buitensanering
Overige vindplaatsen

Aanbevelingen	Verhoogd risico, verspreidingsgebied is vastgesteld, sanering op korte termijn aanbevolen.
Opmerkingen	Betreft de golfplaten op de aangebouwde schuur naast de brandhaard. De golfplaten zijn door brand ernstig aangetast.

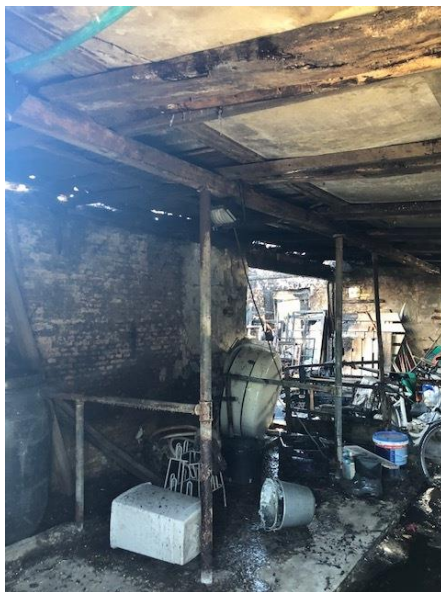
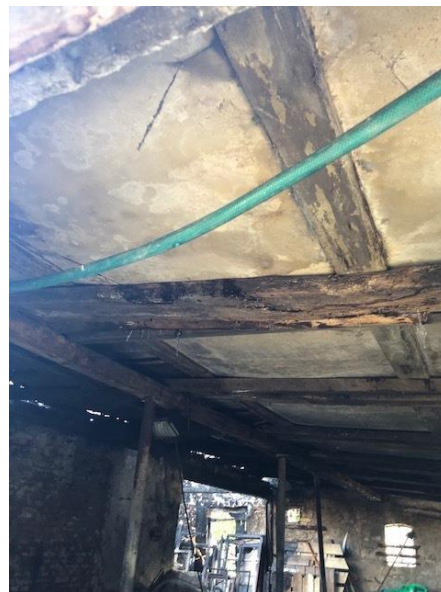
Bron 4: Vlakke plaat	
Locatie	aangebouwde schuur
Monstercode	M01
Soort materiaal	Vlakke plaat
Certificaatnummer	STL.91854
Asbesthoudend	ja
Asbestsoort	chrysotiel 2-5%
Hechtgebondenheid	hechtgebonden
Beschadiging	niet
Graad van verwerking	niet
Hoeveelheid	32 m ²
Bevestiging	gespijkerd
Bereikbaarheid	goed
Risicoklasse	2 buitensanering
Overige vindplaatsen

Aanbevelingen	Geen direct risico, bron verwijderen voorafgaand aan renovatie en/of sloop.
Opmerkingen	Betreft de vlakke plaat onder de golfplaten in de aangebouwde schuur.

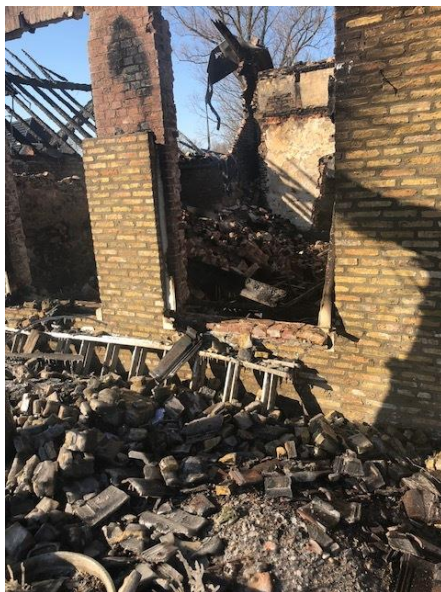
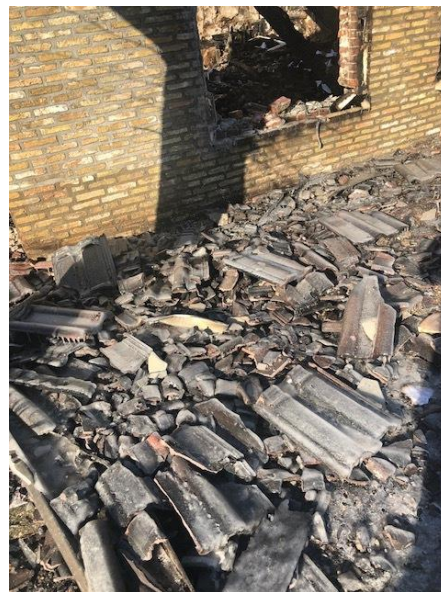
Bron 5: Restanten golfplaat	
Locatie	Perceel Waling Dijkstrastraat 53
Monstercode	M02
Soort materiaal	Golfplaat
Certificaatnummer	STL.91854
Asbesthoudend	ja
Asbestsoort	chrysotiel 10-15%
Hechtgebondenheid	hechtgebonden
Beschadiging	ernstig
Graad van verwerking	ernstig
Hoeveelheid	220 m ²
Bevestiging	Losliggend
Bereikbaarheid	matig
Risicoklasse	2 buitensanering
Overige vindplaatsen

Aanbevelingen	Verhoogd risico, verspreidingsgebied is vastgesteld, sanering dringend noodzakelijk.
Opmerkingen	Betreft restanten golfplaat afkomstig van bron 2, de restanten liggen verspreid binnen het aangegeven gebied. Alle aanwezige objecten, daken, en andere zaken dienen als asbestverontreinigd te worden beschouwd. Rondom de brandhaard van de boerderij zijn tevens restanten vlakke plaat (M01 aangetroffen.)

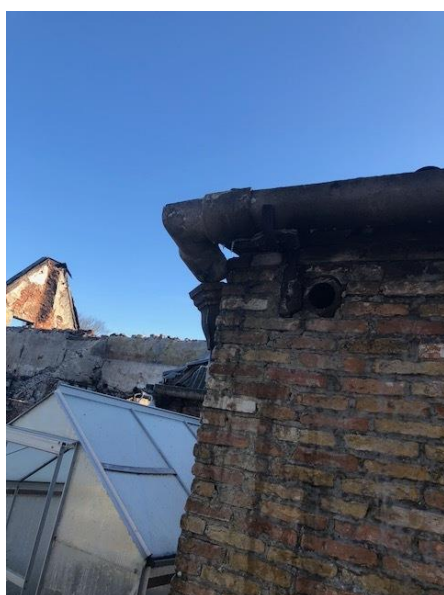
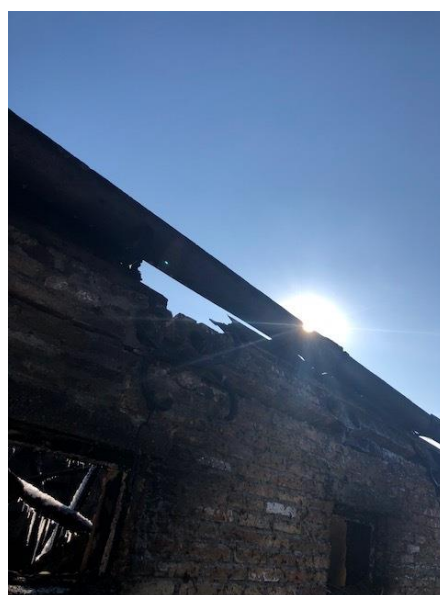
Bron 10: Dakgoot	
Locatie	Dak achterste schuur
Monstercode	M03
Soort materiaal	Dakgoot
Certificaatnummer	STL.91854
Asbesthoudend	ja
Asbestsoort	chrysotiel 10-15%
Hechtgebondenheid	hechtgebonden
Beschadiging	licht
Graad van verwerking	licht
Hoeveelheid	40 m ¹
Bevestiging	Geschroefd
Bereikbaarheid	goed
Risicoklasse	2 buitensanering
Overige vindplaatsen

Aanbevelingen	Geen direct risico, bron verwijderen voorafgaand aan renovatie en/of sloop.
Opmerkingen	Betreft de dakgoot aan de achterste schuur.
