## ASBESTINVENTARISATIE

| Type object | : | de voormalige apotheek |
| Locatie onderzoek | : | Herman van Kuijkstraat 46 t/m 50<br>Geldermalsen |
| Projectnummer | : | 182018 |

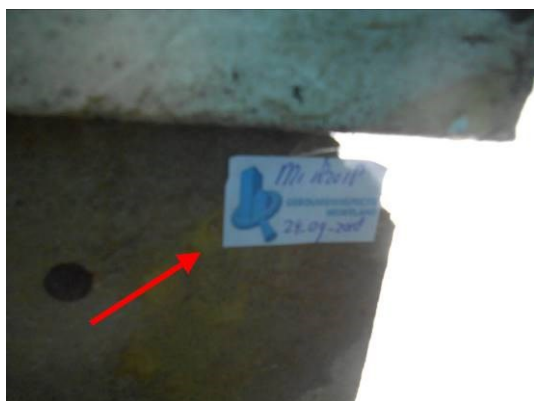
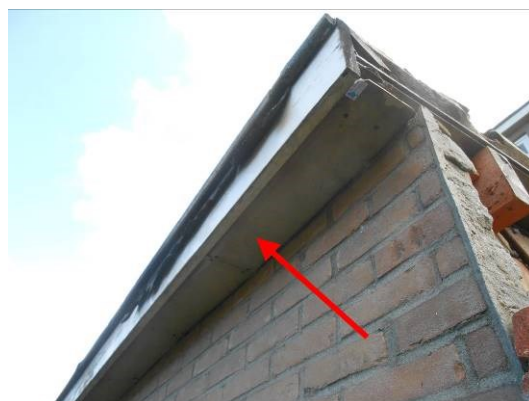
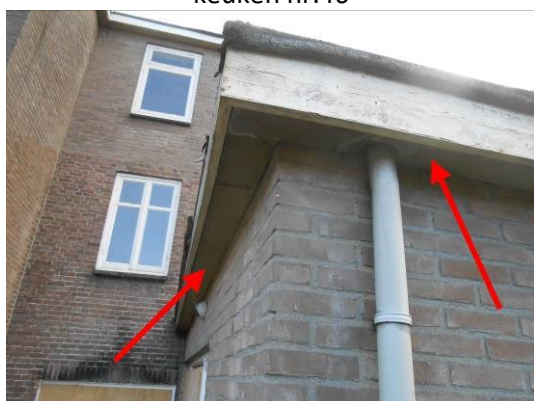
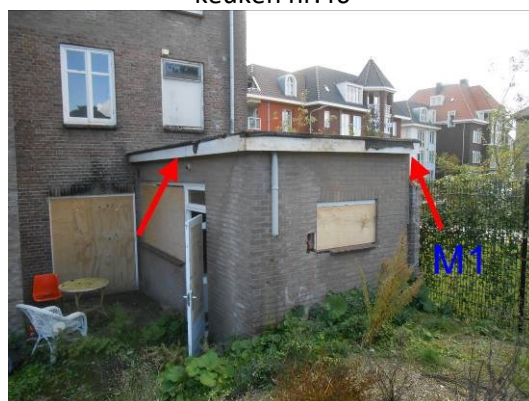
| Bron Nr. | Omschrijving materiaal en locatie | Hoeveelheid | Analyseresultaat | Risico-Klasse | Saneringstechniek |
|---|---|---|---|---|---|
| 1 | Buitenzijde, vlakke plaat tegen onderkant overstek keuken nr.46 | 8 m <sup>1</sup> | 2 - 5 % Chrysotiel | 2 | Open lucht |

Foto 1 | vlakke plaat tegen onderkant overstek keuken nr.46

Foto 2 | vlakke plaat tegen onderkant overstek keuken nr.46

Foto 3 | vlakke plaat tegen onderkant overstek keuken nr.46

Foto 4 | vlakke plaat tegen onderkant overstek keuken nr.46

| Bronnummer | 1 |
|---|---|
| Advies | Saneren bij sloop of renovatie |

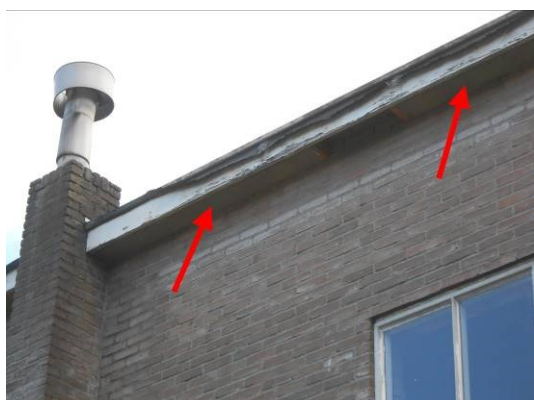
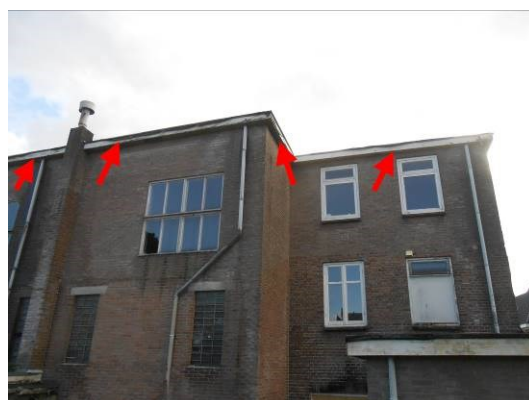
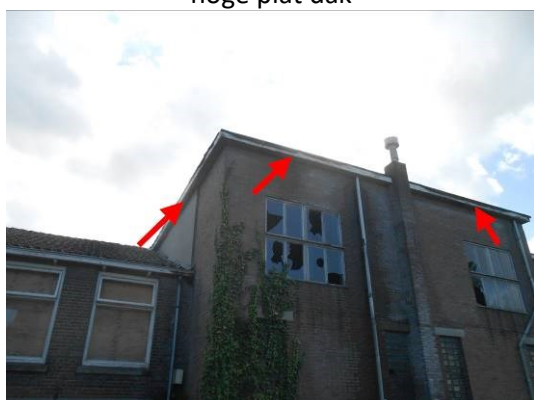
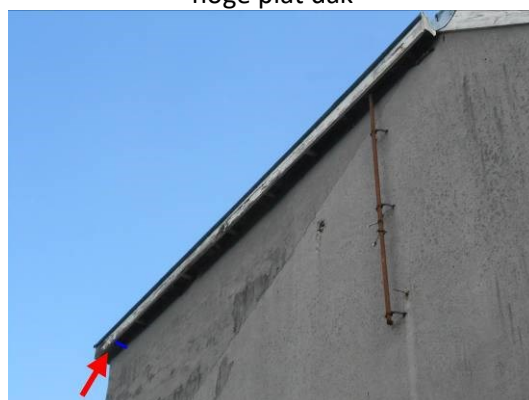
| Bron Nr. | Omschrijving materiaal en locatie | Hoeveelheid | Analyseresultaat | Risico-Klasse | Saneringstechniek |
|---|---|---|---|---|---|
| 2 | Buitenzijde, vlakke plaat tegen onderkant overstek hoge plat dak | 25 m <sup>1</sup> | zie resultaten M1 (2 - 5 % Chrysotiel) | 2 | Open lucht |

Foto 5 | vlakke plaat tegen onderkant overstek hoge plat dak

Foto 6 | vlakke plaat tegen onderkant overstek hoge plat dak

Foto 7 | vlakke plaat tegen onderkant overstek hoge plat dak

Foto 8 | vlakke plaat tegen onderkant overstek hoge plat dak

| Advies | Saneren bij sloop of renovatie |

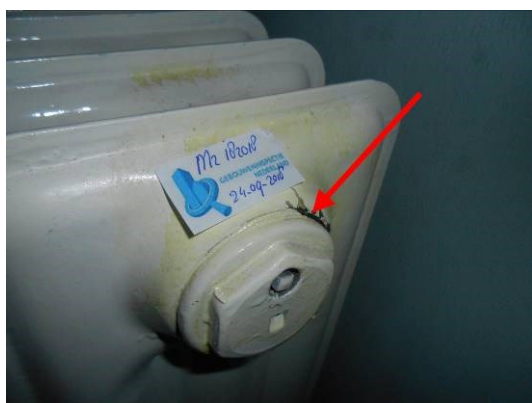
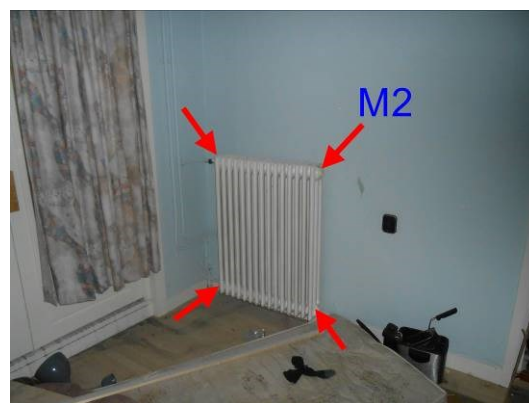
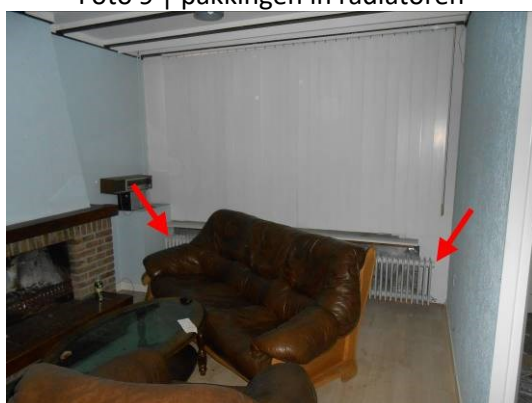
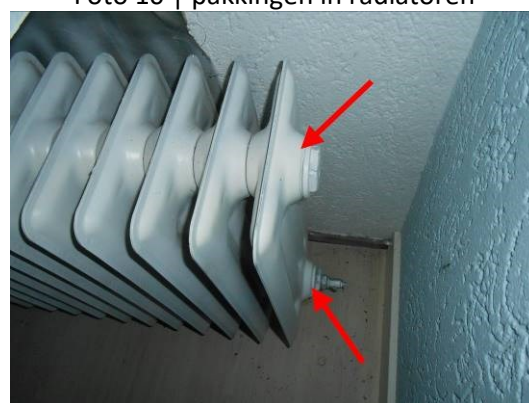
| Bron Nr. | Omschrijving materiaal en locatie | Hoeveelheid | Analyseresultaat | Risico-Klasse | Saneringstechniek |
|---|---|---|---|---|---|
| 3 | Woonkamer nr.46, pakkingen in radiatoren | 2 radiatoren met 4 pakkingen | 30 - 60 % Chrysotiel | 1 | Direct verpakken |

Foto 9 | pakkingen in radiatoren

Foto 10 | pakkingen in radiatoren

Foto 11 | pakkingen in radiatoren

Foto 12 | pakkingen in radiatoren

| Advies | Saneren bij sloop of renovatie |

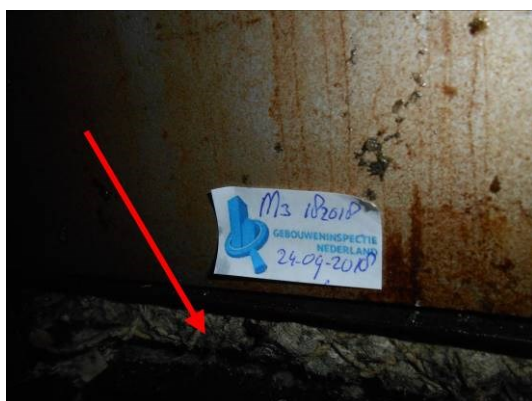
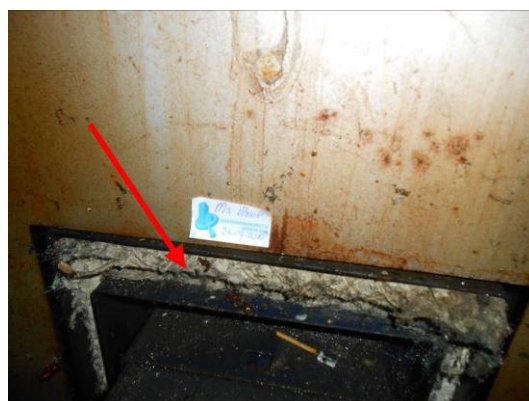
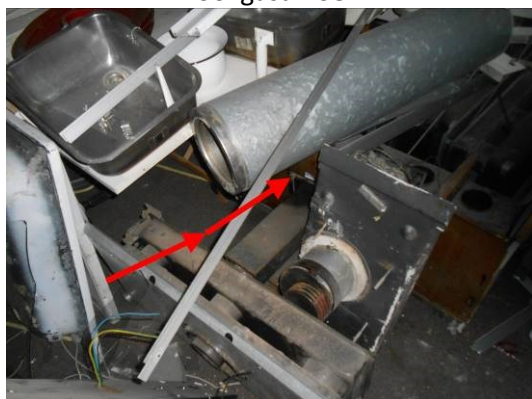
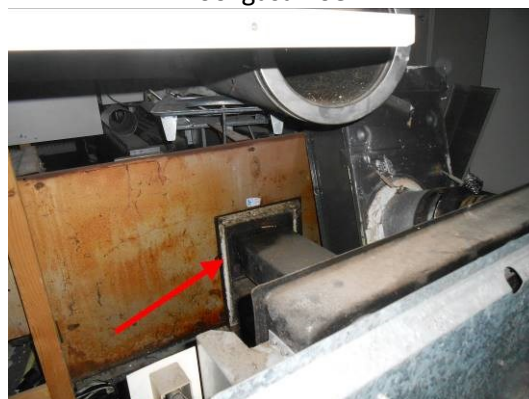
| Bron Nr. | Omschrijving materiaal en locatie | Hoeveelheid | Analyseresultaat | Risico-Klasse | Saneringstechniek |
|---|---|---|---|---|---|
| 4 | Begane grond nr. 48/50, gevelkachel met koord rond rookgasafvoer | 1 stuks | 30 - 60 % Amosiet, 0,1 - 2 % Crocidoliet | 2A | Containment |

| Opmerkingen: De gevelkachel staat los tussen vijf asbestvrije gevelkachels en één gaskachel met asbestvrij koord tussen de elementen en de ruitjes. Vier gevelkachels zijn DRU gevelkachels uit de ART lijn (asbestvrij volgens fabrikant) en één Benraad 3100T welke niet voorkomt in het Intechnum Handboek. Gezien de enorme puinhoop wordt wel geadviseerd om de ruimte met enige voorzichtigheid te ruimen, het is niet geheel uitgesloten dat zich tussen het materiaal nog meer asbestverdachte onderdelen bevinden. | |

Foto 13 | gevelkachel met koord rond rookgasafvoer

Foto 14 | gevelkachel met koord rond rookgasafvoer

Foto 15 | gevelkachel met koord rond rookgasafvoer

Foto 16 | gevelkachel met koord rond rookgasafvoer

| Advies | Saneren op korte termijn geadviseerd |

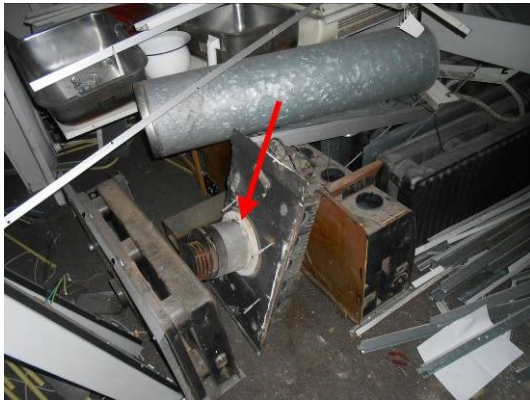
Foto 17 | Benraad gevelkachel met asbestvrij koord.

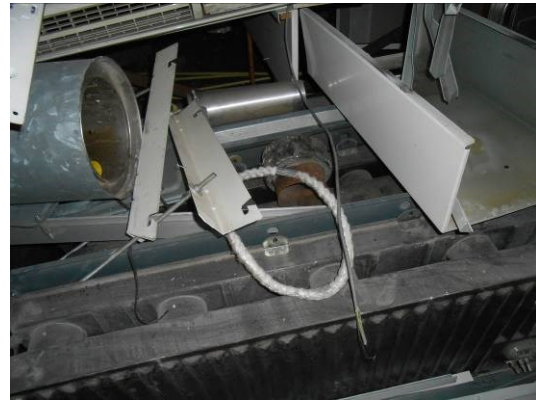
Foto 18 | De overige kachels zijn niet asbestverdacht.

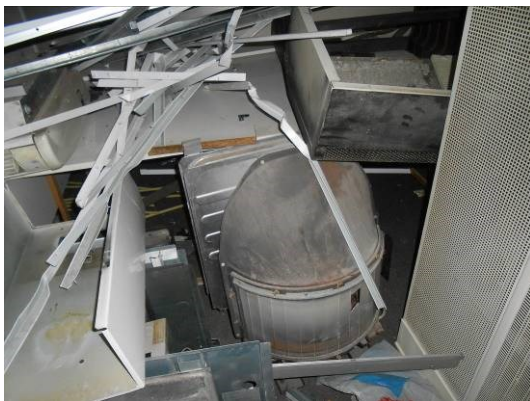
Foto 19 | De overige kachels zijn niet asbestverdacht

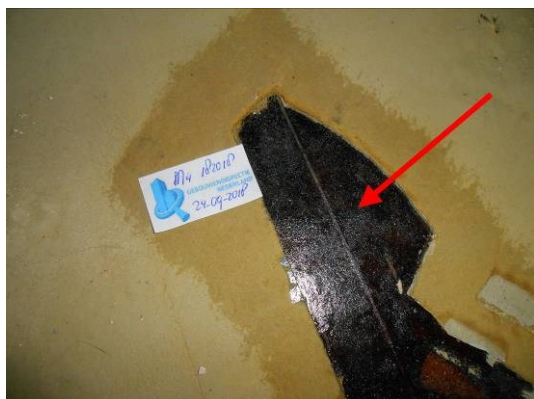
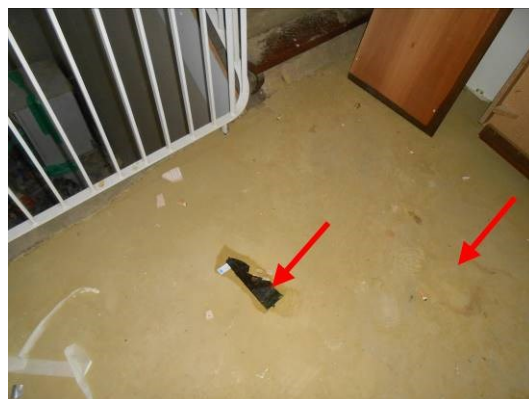
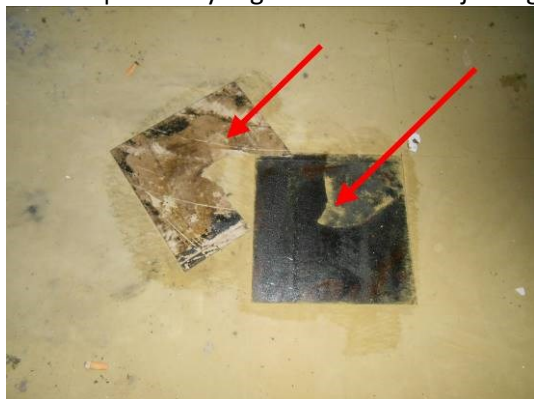
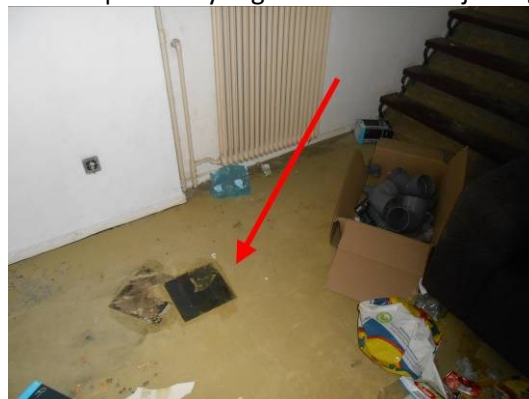
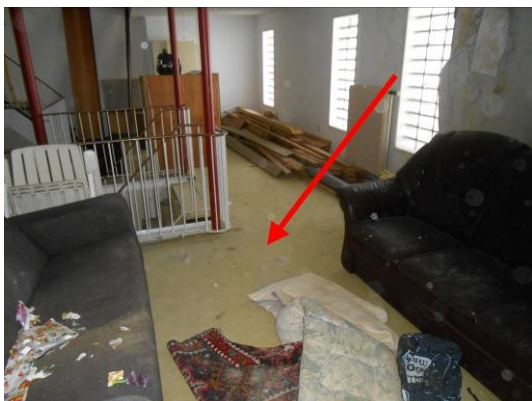
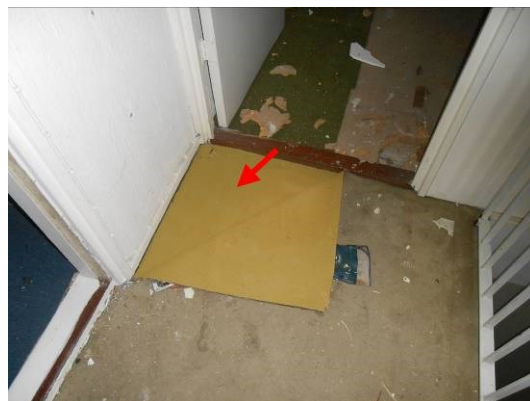
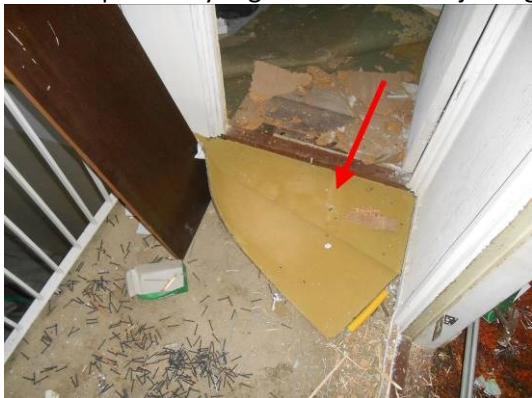
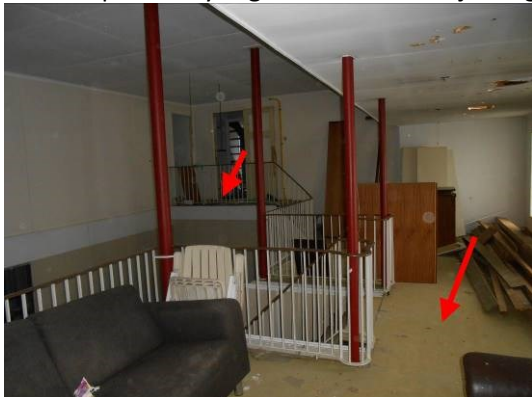
| Bron Nr. | Omschrijving materiaal en locatie | Hoeveelheid | Analyseresultaat | Risico-Klasse | Saneringstechniek |
|---|---|---|---|---|---|
| 6 | Vloer eerste verdieping achterin nr.48, colovinytlegels en bitumen lijmlaag | 40 m <sup>2</sup> | 0,1 - 2 % Chrysotiel | 2 | Containment |

| Opmerkingen: De vinyltegels en de lijmlaag liggen ook op de twee verhoogde bordesjes links en rechts in de ruimte. | |

Foto 24 | colovinyltegels en bitumen lijmlaag

Foto 25 | colovinyltegels en bitumen lijmlaag

Foto 26 | colovinyltegels en bitumen lijmlaag

Foto 27 | colovinyltegels en bitumen lijmlaag

Foto 28 | colovinyltegels en bitumen lijmlaag

Foto 29 | colovinyltegels en bitumen lijmlaag

Foto 32 | colovinyltegels en bitumen lijmlaag

Foto 34 | colovinyltegels en bitumen lijmlaag

| Advies | Saneren bij sloop of renovatie |

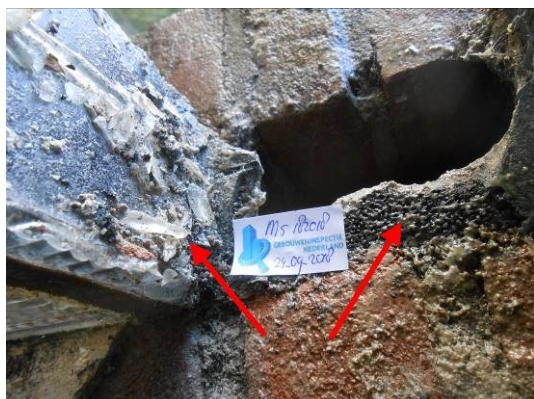
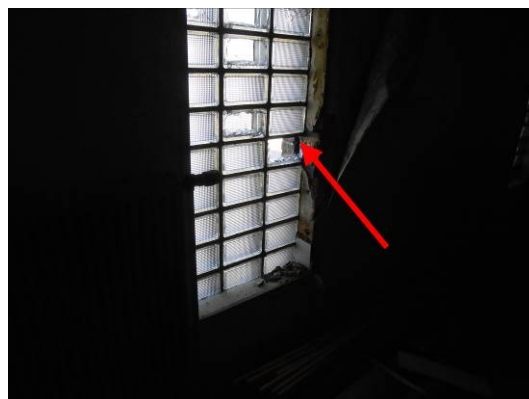
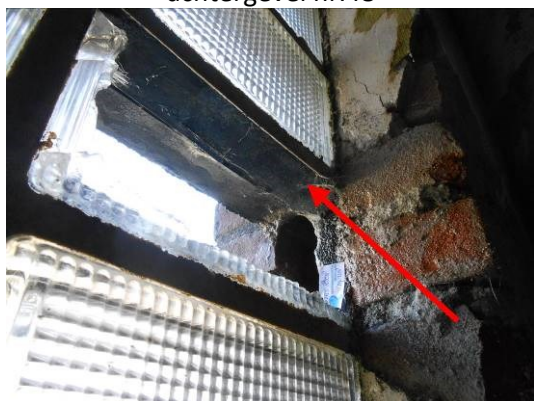
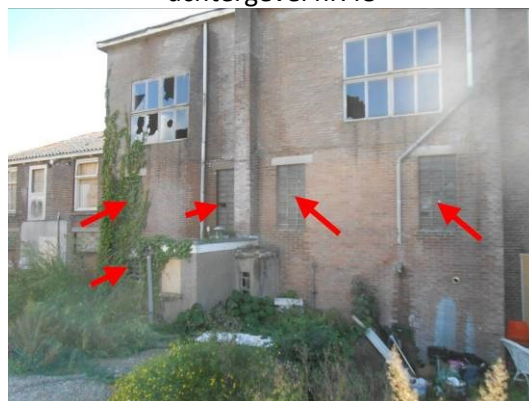
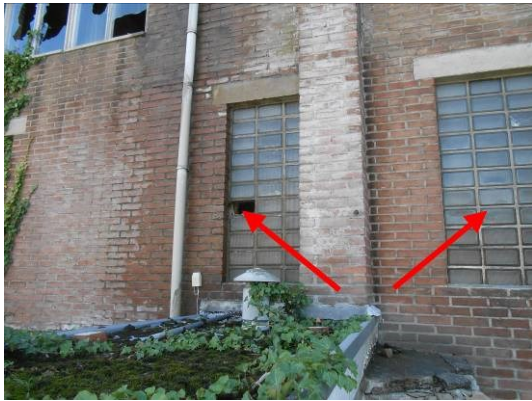
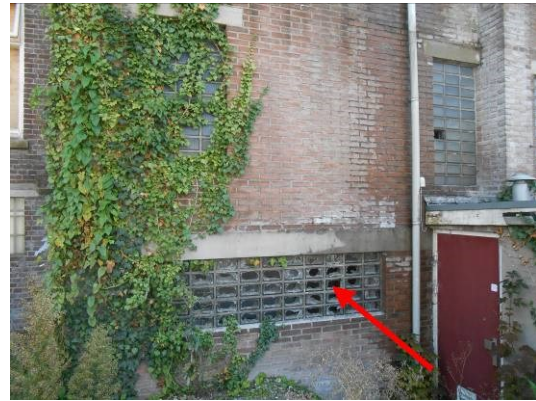
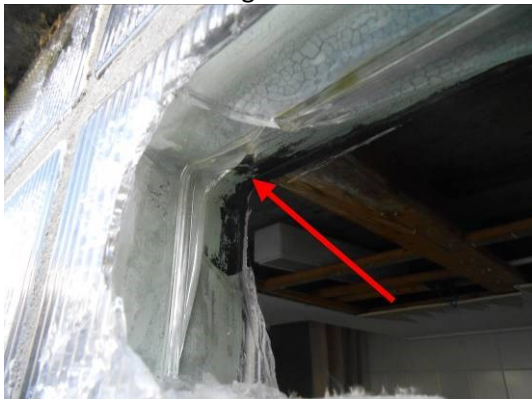
| Bron Nr. | Omschrijving materiaal en locatie | Hoeveelheid | Analyseresultaat | Risico-Klasse | Saneringstechniek |
|---|---|---|---|---|---|
| 7 | Buitenzijde, bitumen tussen glazen bouwstenen achtergevel nr.48 | 5 stuks | 0,1 - 2 % Chrysotiel | 2 | Open lucht |

Foto 35 | bitumen tussen glazen bouwstenen achtergevel nr.48

Foto 36 | bitumen tussen glazen bouwstenen achtergevel nr.48

Foto 37 | bitumen tussen glazen bouwstenen achtergevel nr.48

Foto 38 | bitumen tussen glazen bouwstenen achtergevel nr.48

Foto 39 | bitumen tussen glazen bouwstenen  
achtergevel nr.48

Foto 40 | bitumen tussen glazen bouwstenen  
achtergevel nr.48

Foto 41 | bitumen tussen glazen bouwstenen  
achtergevel nr.48

| Advies | Saneren bij sloop of renovatie |

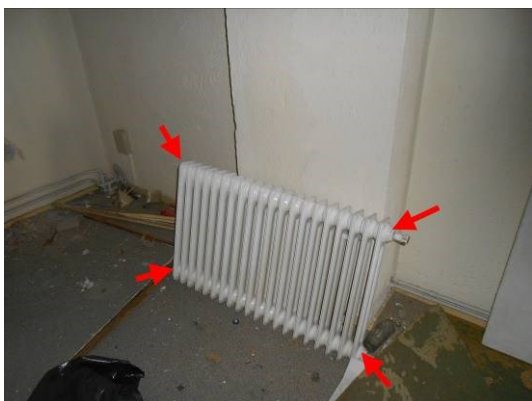
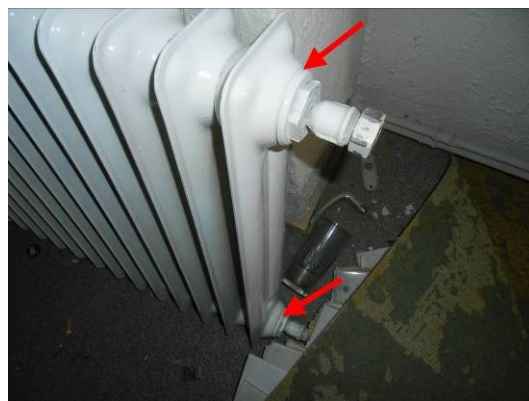
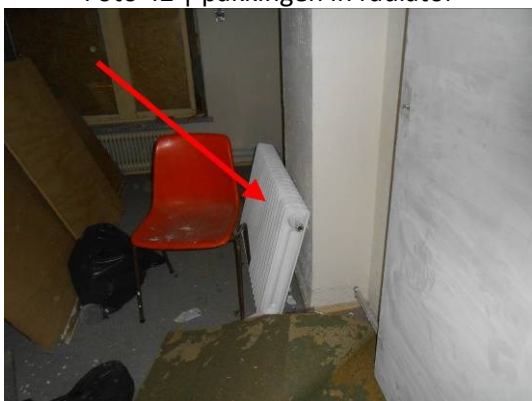
| Bron Nr. | Omschrijving materiaal en locatie | Hoeveelheid | Analyseresultaat | Risico-Klasse | Saneringstechniek |
|---|---|---|---|---|---|
| 8 | Ruimte 1 op eerste verdieping nr.48, pakkingen in radiator | 1 radiator met 4 pakkingen | zie resultaten M2 (30 - 60 % Chrysotiel) | 1 | Direct verpakken |

Foto 42 | pakkingen in radiator

Foto 43 | pakkingen in radiator

Foto 44 | pakkingen in radiator

| Advies | Saneren bij sloop of renovatie |

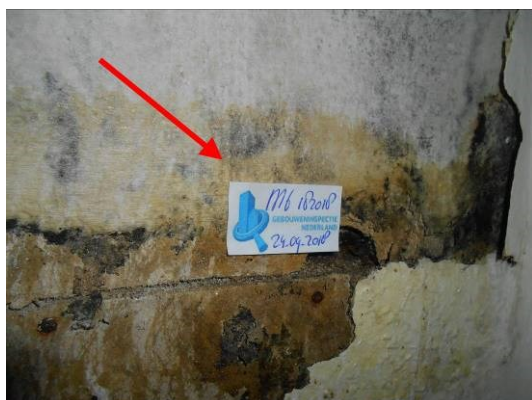
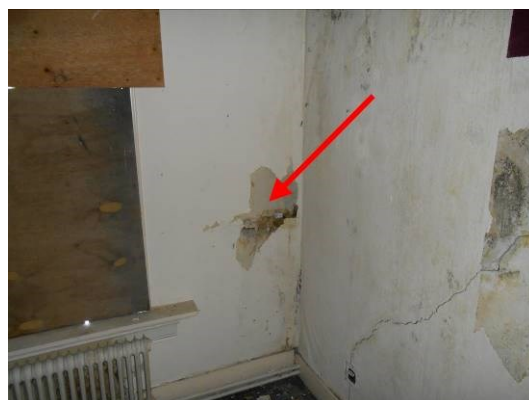
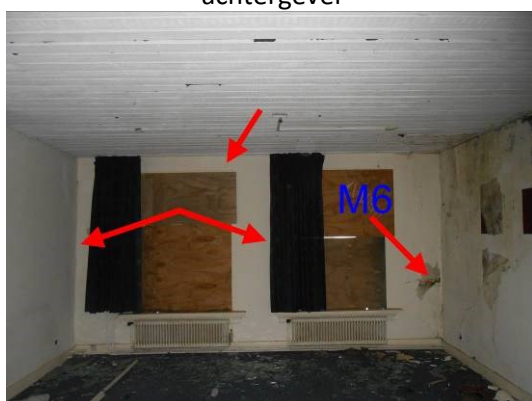
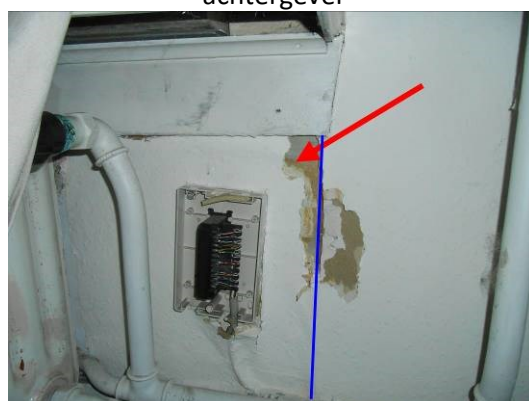
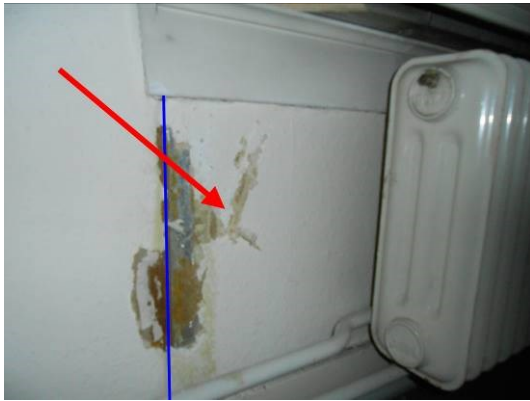
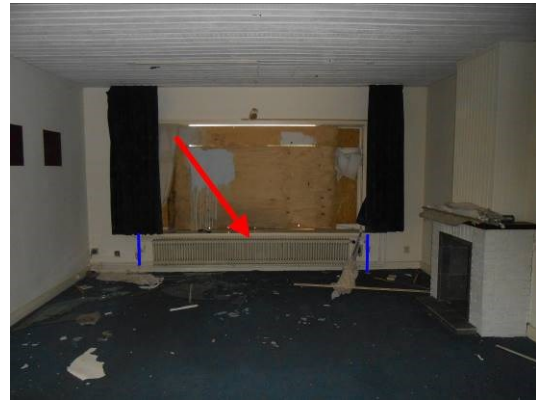
| Bron Nr. | Omschrijving materiaal en locatie | Hoeveelheid | Analyseresultaat | Risico-Klasse | Saneringstechniek |
|---|---|---|---|---|---|
| 9 | Woonkamer op eerste verdieping nr. 50, wandbeplating tegen voor- en achtergevel | 11 m <sup>2</sup> | 2 - 5 % Chrysotiel | 2 | Containment |

| Opmerkingen: Tegen de binnenkant van de achtergevel is de gehele wand bekleed met het asbesthoudende plaatmateriaal, tegen de binnenkant van de voorgevel zit het asbesthoudende plaatmateriaal alleen achter de radiator, de rest van de wand is bekleed met gipsplaat. De wanden zijn afgewerkt met behang. | |

Foto 45 | wandbeplating tegen voor en achtergevel

Foto 46 | wandbeplating tegen voor en achtergevel

Foto 47 | wandbeplating tegen voor en achtergevel

Foto 48 | wandbeplating tegen voor en achtergevel

Foto 49 | wandbeplating tegen voor en achtergevel

Foto 50 | wandbeplating tegen voor en achtergevel

| Advies | Saneren bij sloop of renovatie |

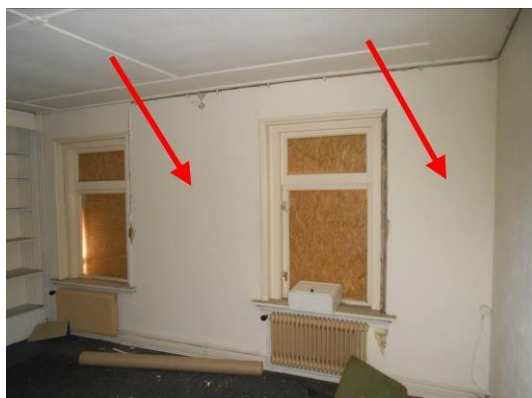
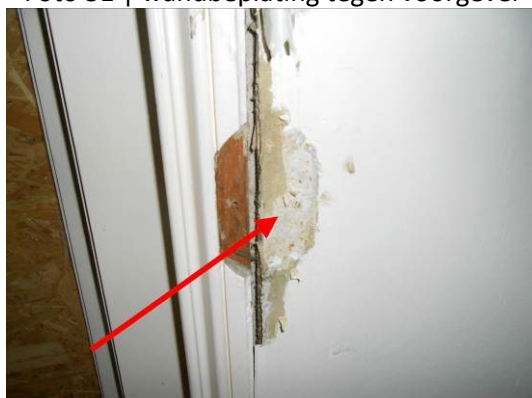
| Bron Nr. | Omschrijving materiaal en locatie | Hoeveelheid | Analyseresultaat | Risico-Klasse | Saneringstechniek |
|---|---|---|---|---|---|
| 10 | Slaapkamer op eerste verdieping nr. 50, wandbeplating tegen voorgevel | 8,5 m <sup>2</sup> | zie resultaten M6 (2 - 5 % Chrysotiel) | 2 | Containment |

| Opmerkingen: De gehele wand is bekleed met asbesthoudend plaatmateriaal. De wanden zijn afgewerkt met behang. | |

Foto 51 | wandbeplating tegen voorgevel

Foto 53 | wandbeplating tegen voorgevel

| Advies | Saneren bij sloop of renovatie |

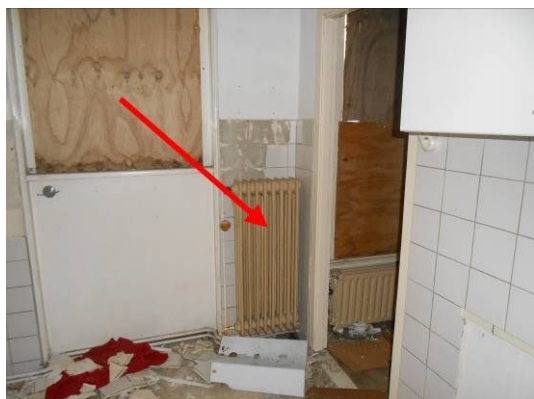
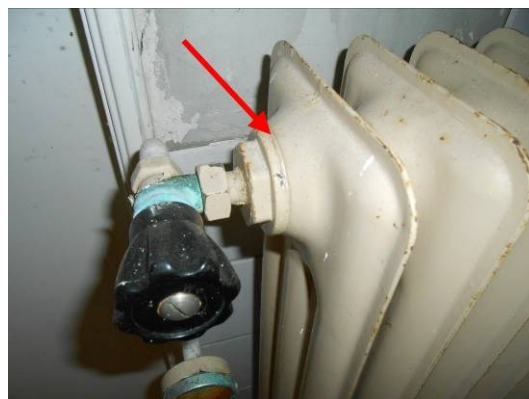
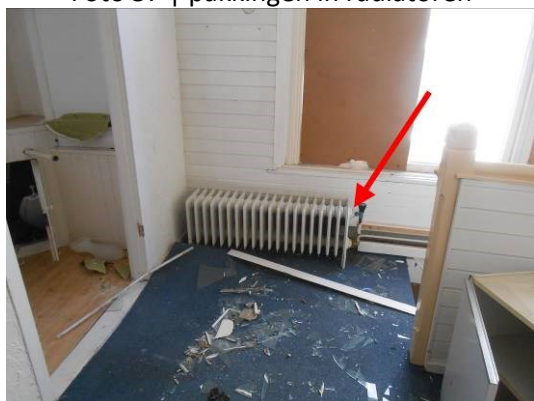
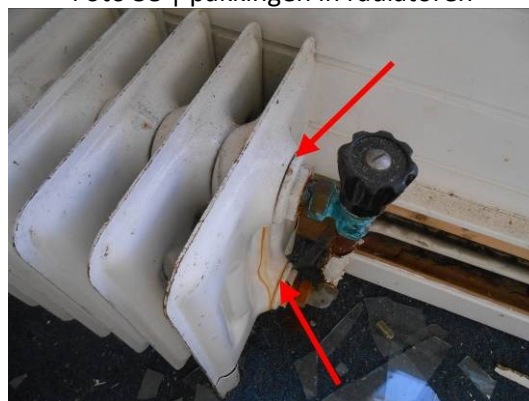
| Bron Nr. | Omschrijving materiaal en locatie | Hoeveelheid | Analyseresultaat | Risico-Klasse | Saneringstechniek |
|---|---|---|---|---|---|
| 12 | Overloop en keuken op verdieping nr.50, pakkingen in radiatoren | 2 radiatoren met 4 pakkingen | zie resultaten M2 (30 - 60 % Chrysotiel) | 1 | Direct verpakken |

Foto 57 | pakkingen in radiatoren

Foto 58 | pakkingen in radiatoren

Foto 59 | pakkingen in radiatoren

Foto 60 | pakkingen in radiatoren

| Bronnummer | 12 |
|---|---|
| Advies | Saneren bij sloop of renovatie |

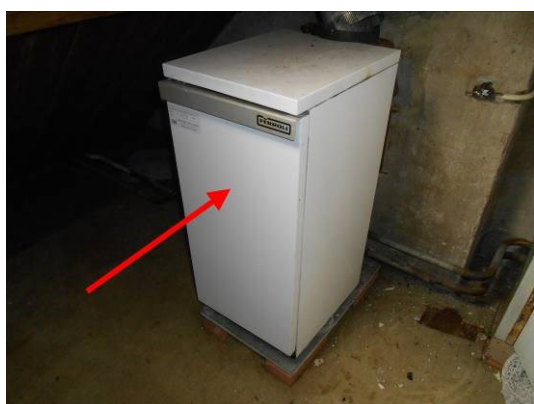
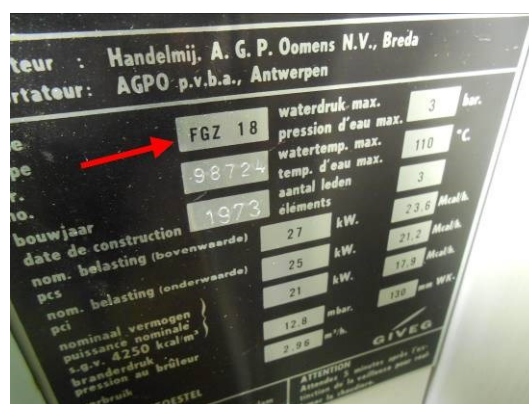
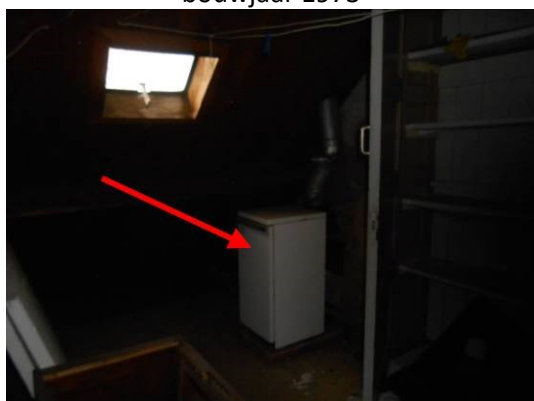
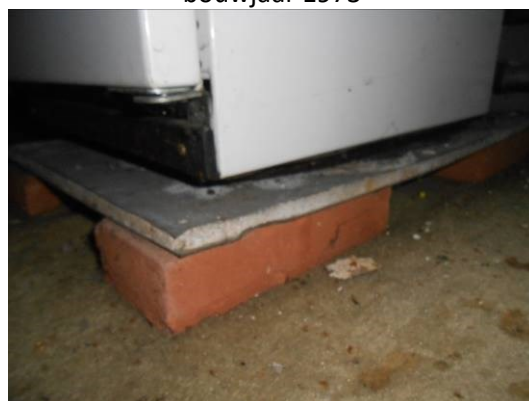
| Bron Nr. | Omschrijving materiaal en locatie | Hoeveelheid | Analyseresultaat | Risico-Klasse | Saneringstechniek |
|---|---|---|---|---|---|
| 13 | Zolder nr.50, Ferroli FGZ 18 cv ketel, 3 leden, bouwjaar 1973 | 1 stuks | Asbesthoudend (Intechnum Handboek) | 1 | Direct verpakken |

Foto 61 | Ferroli FGZ 18 cv ketel, 3 leden, bouwjaar 1973

Foto 62 | Ferroli FGZ 18 cv ketel, 3 leden, bouwjaar 1973

Foto 63 | Ferroli FGZ 18 cv ketel, 3 leden, bouwjaar 1973

Foto 64 | Ferroli FGZ 18 cv ketel, 3 leden, bouwjaar 1973

| Bronnummer | 13 |
|---|---|
| Advies | Saneren bij sloop of renovatie |

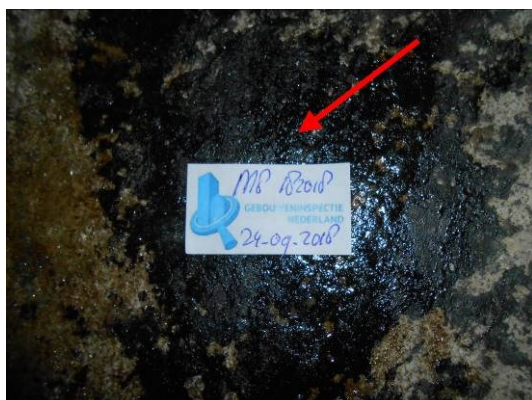
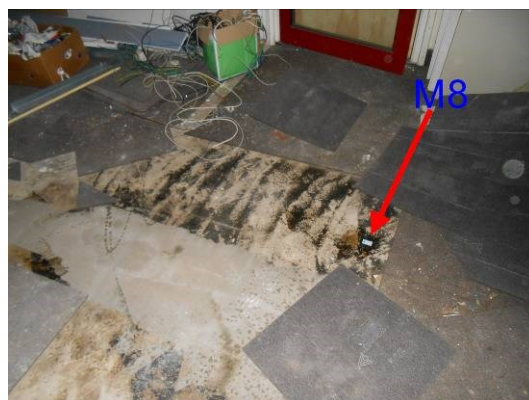
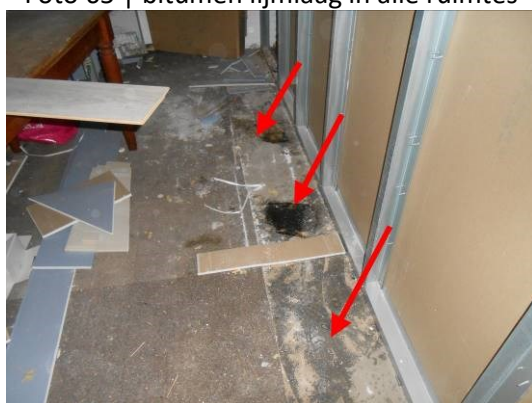
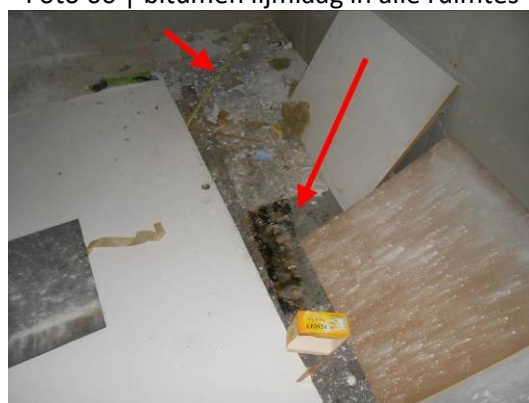
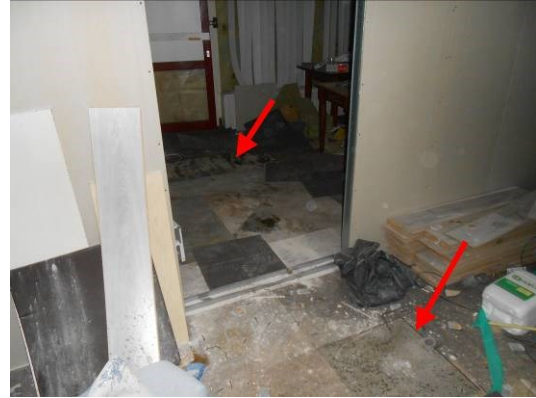
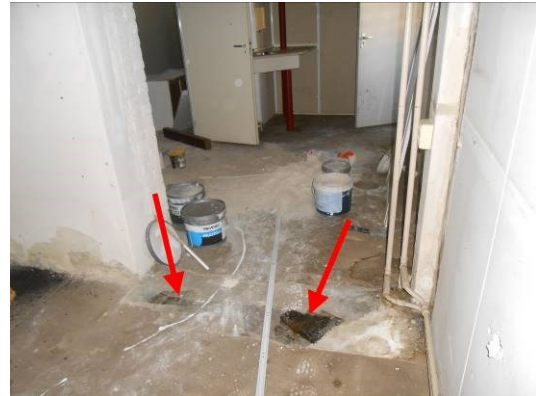
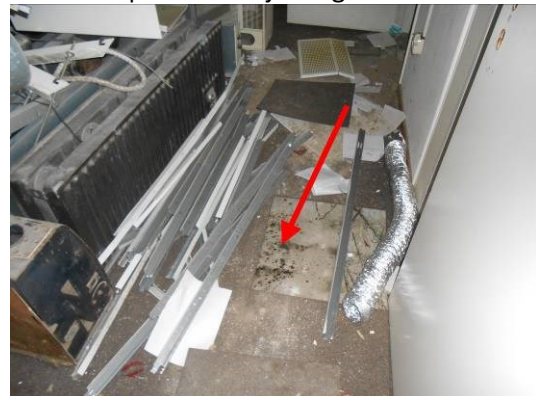
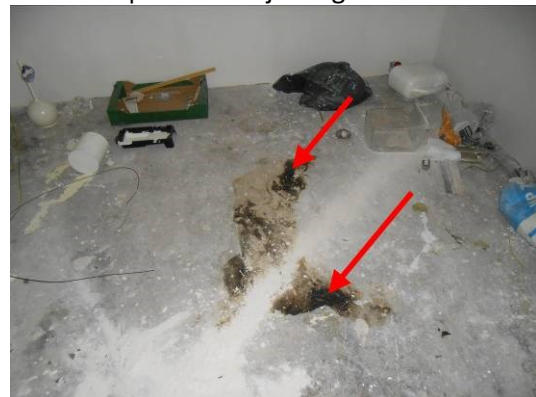
| Bron Nr. | Omschrijving materiaal en locatie | Hoeveelheid | Analyseresultaat | Risico-Klasse | Saneringstechniek |
|---|---|---|---|---|---|
| 14 | Begane grond nr.48/50, bitumen lijmlaag in alle ruimtes | 200 m <sup>2</sup> | 0,1 - 2 % Chrysotiel | 2 | Containment |

| Opmerkingen: De lijmlaag is op meerdere locaties waarneembaar maar het is door de aanwezigheid van de vele rommel niet goed te beoordelen waar de lijmlaag exact is aangebracht. Om de bron exact in kaart te brengen zullen de ruimtes eerst geruimd moeten worden met uitzondering van de huidige vloerafwerking, deze dient ook als asbesthouden te worden afgevoerd. | |

Foto 65 | bitumen lijmlaag in alle ruimtes

Foto 66 | bitumen lijmlaag in alle ruimtes

Foto 67 | bitumen lijmlaag in alle ruimtes

Foto 68 | bitumen lijmlaag in alle ruimtes

Foto 70 | bitumen lijmlaag in alle ruimtes

Foto 72 | bitumen lijmlaag in alle ruimtes

Foto 74 | bitumen lijmlaag in alle ruimtes

Foto 76 | bitumen lijmlaag in alle ruimtes

| Advies | Saneren bij sloop of renovatie |
