# Rapportage Asbestinventarisatie

Maaiveld

Oud-Cromstrijensedijk OZ 44B, C, 3286BP te Klaaswaal

**Er zijn asbesthoudende materialen aangetroffen**

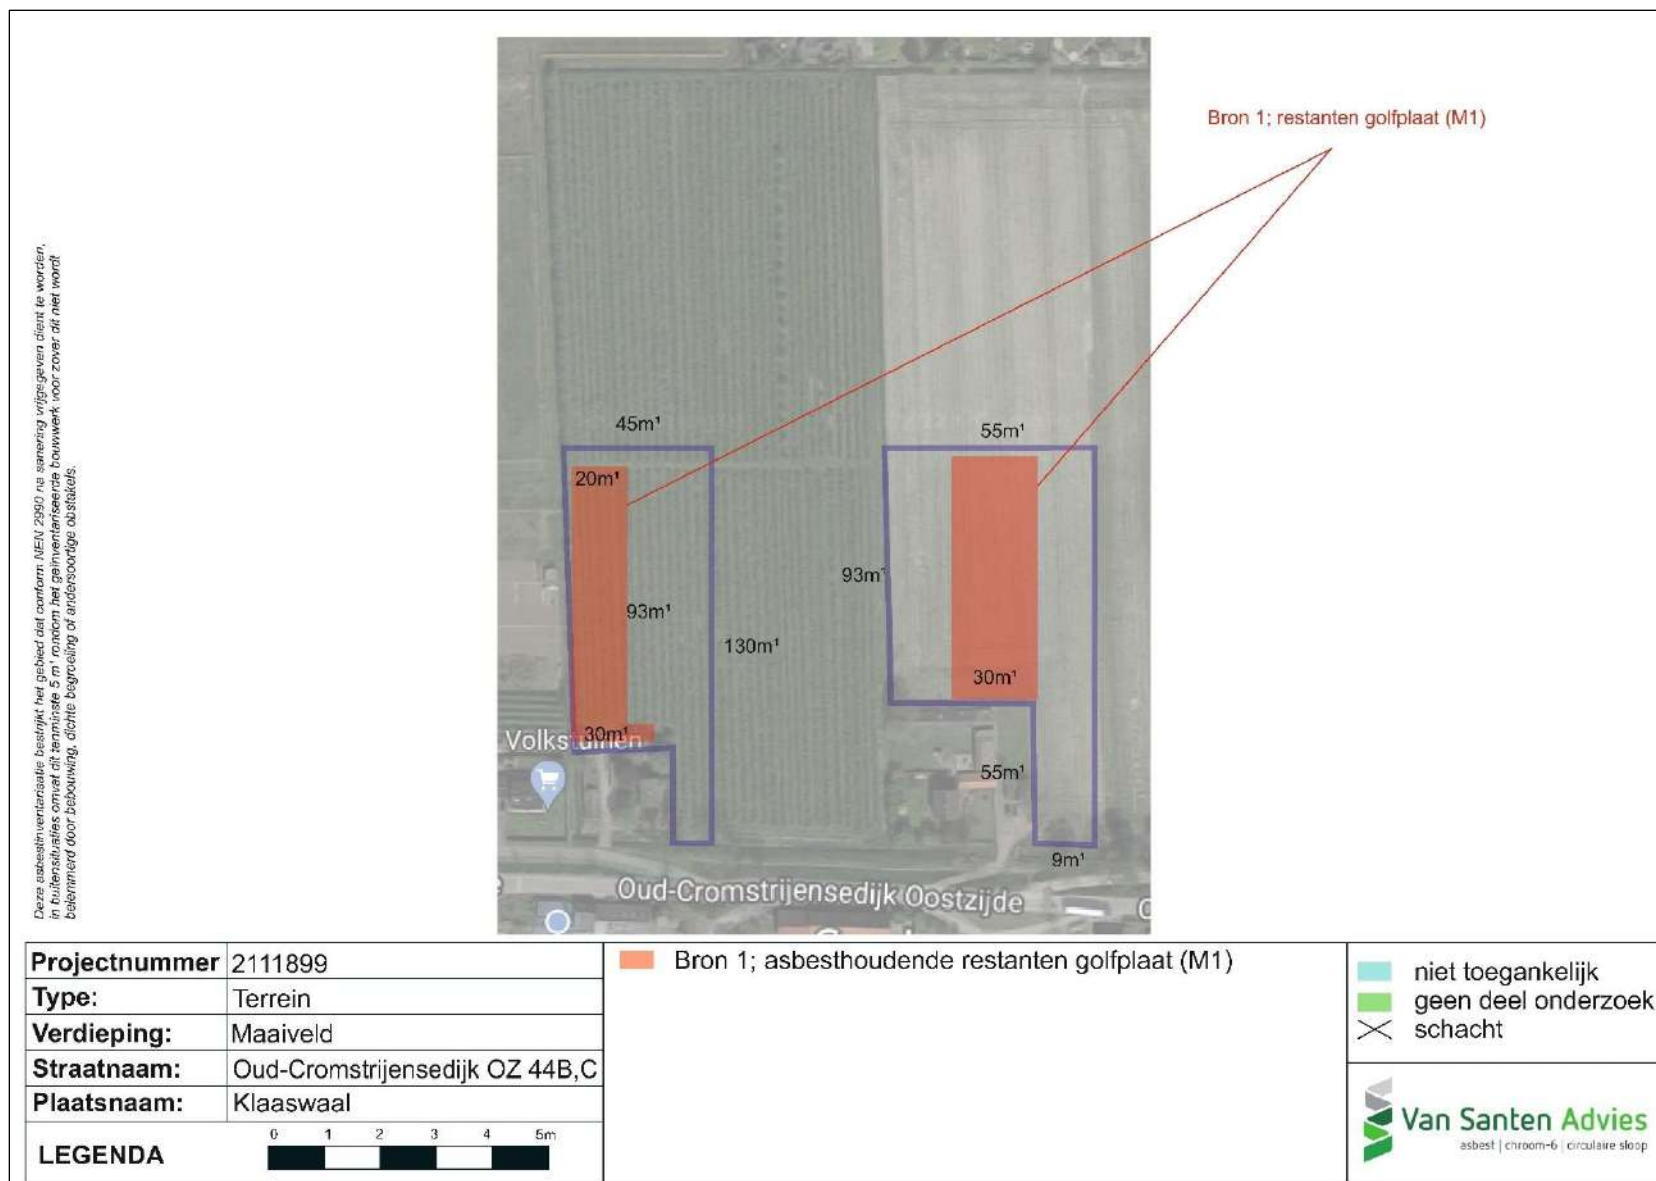
### **4.1 Tekeningen en schetsen**

- Het onderzoek betreft enkel het maaiveld (zie tekening in de bijlagen).
- Voorafgaand aan dit onderzoek heeft al een onderzoek van de opstallen plaatsgevonden, zie rapporten van Van Santen Advies met de kenmerken 2110220 en 2110216, opgesteld op 23 september 2019.
- Door IDDS BV heeft een bodemonderzoek plaats gevonden, zie rapport met kenmerk A0142-06/ADR/rap1, opgesteld op 19 mei 2021
- Tussen het hoge gras en de begroeiingen heeft steekproefsgewijs onderzoek plaatsgevonden. Op deze wijze is het gebied, aangegeven in de tekening, ingekaderd.
- Geadviseerd wordt om de asbesthoudende stukjes en brokjes op korte termijn te verwijderen.
- Ten aanzien van de bouwkundige omschrijving van het bouwwerk wordt verwezen naar tabel 2.2.

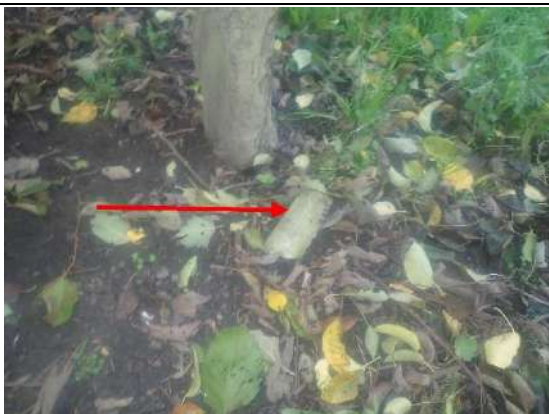
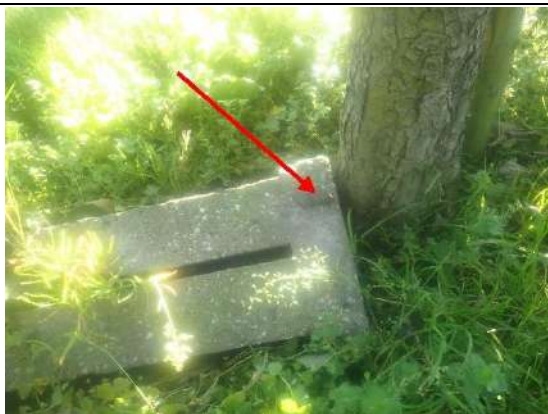
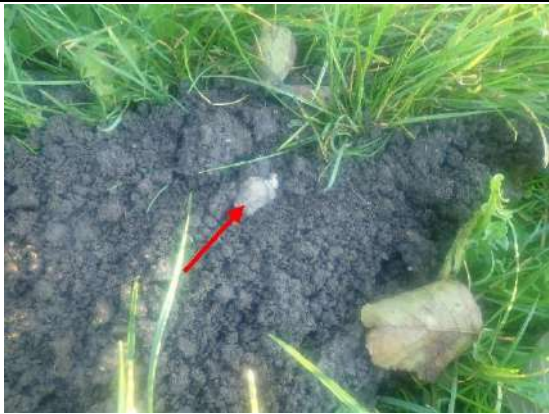
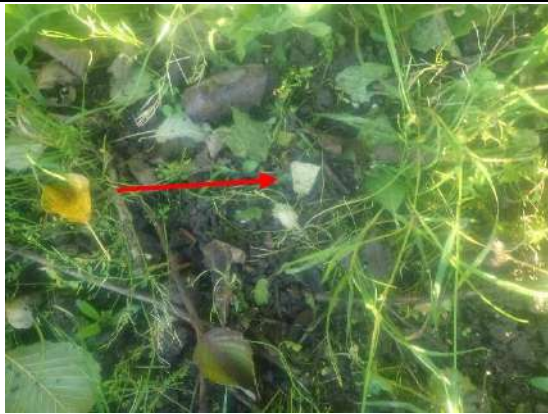
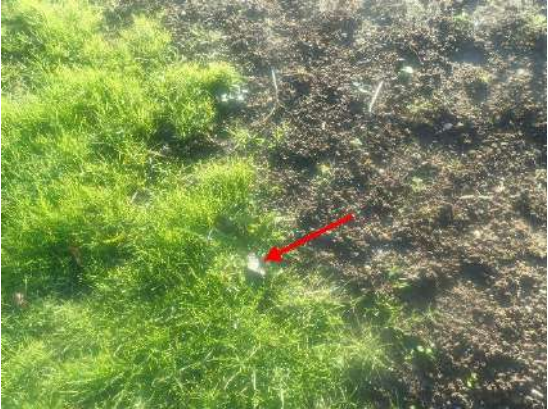
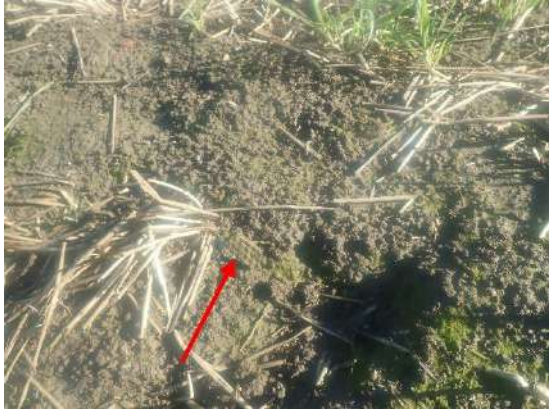
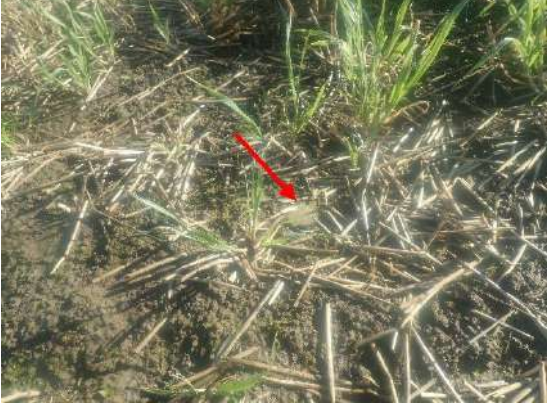
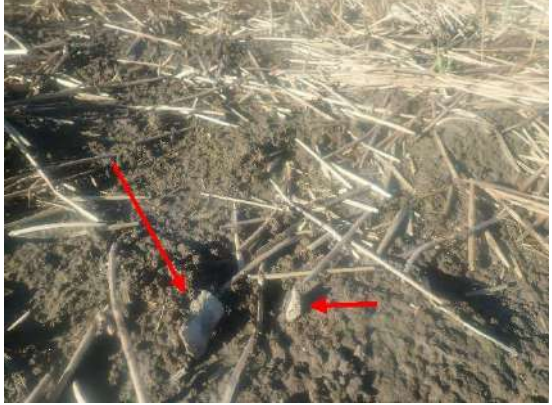
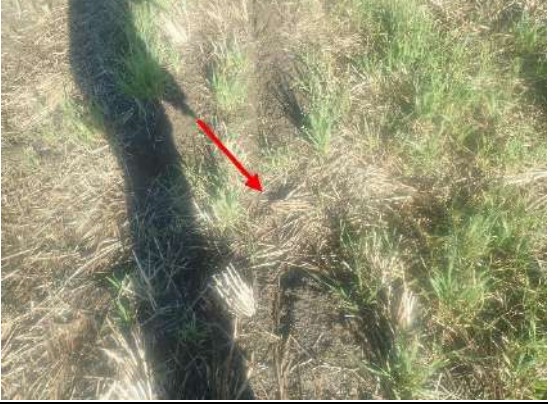
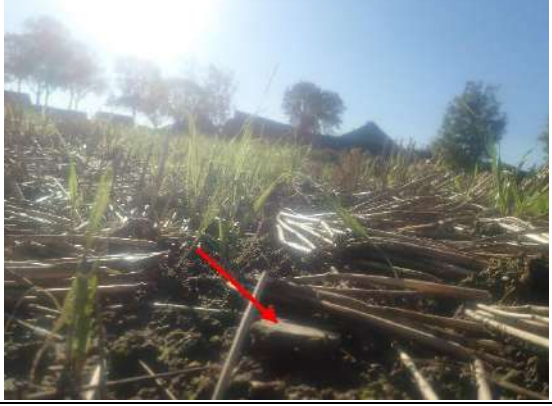
| Bronnummer | 1 |
|---|---|
| Bron | Restanten (golfplaat) |
| Analyseresultaten | 10-15% Chrysotiel |
| Oppervlaktestructuur | Ernstig beschadigd |
| De bron betreft restanten golfplaat op het maaiveld op de twee onderzochte terreinen (zie tekeningen). | |
| Foto 1 Foto voor bron Restanten (golfplaat) | Foto 2 Foto voor bron Restanten (golfplaat) |
| Foto 3 Foto voor bron Restanten (golfplaat) | Foto 4 Foto voor bron Restanten (golfplaat) |

| <p>Foto 5 Foto voor bron Restanten (golfplaat)</p> | <p>Foto 6 Foto voor bron Restanten (golfplaat)</p> |
| <p>Foto 7 Foto voor bron Restanten (golfplaat)</p> | <p>Foto 8 Foto voor bron Restanten (golfplaat)</p> |
| <p>Foto 9 Foto voor bron Restanten (golfplaat)</p> | <p>Foto 10 Foto voor bron Restanten (golfplaat)</p> |

| Bronnummer | 1 |
|---|---|
| Verwijderingsmethode | In het geheel inpakken en verwijderen (handpicking) |
| Urgentie: | Saneren voorafgaand aan renovatie/sloop |
