**Asbestinventarisatie  
van de bovenbouw van het voormalig  
bedrijfspan (afgebrand en ingestort)  
aan Hoofdweg 14 te Boerakker**

Handelsbedrijf R. Postmus  
16 februari 2018  
de heer D. van der Wolde (SCA 51K-211217-310004)  
de heer G.J. Wijbinga (SCA 51E-170115-410646)  
MUG Ingenieursbureau (SCA 07-D070013.01)  
53118118  
1.0  
definitief

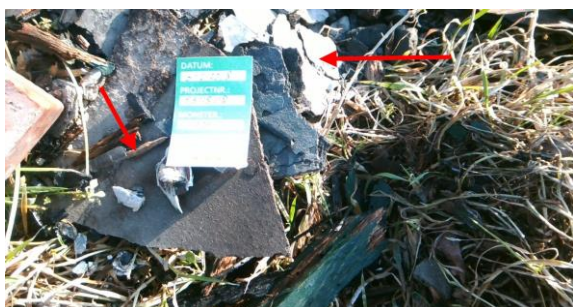
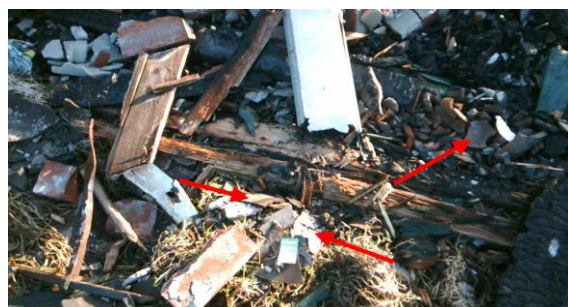
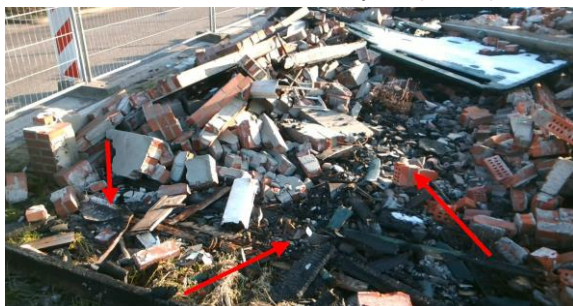
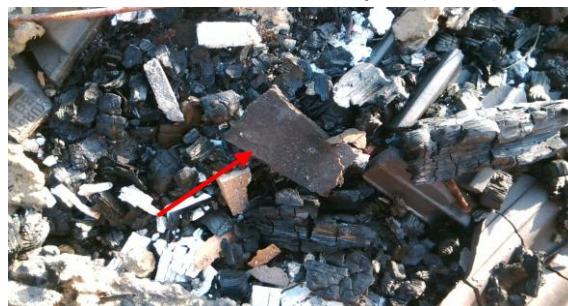
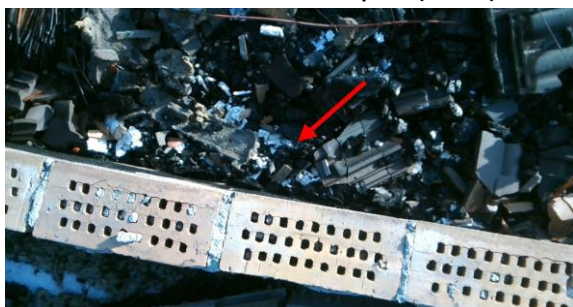
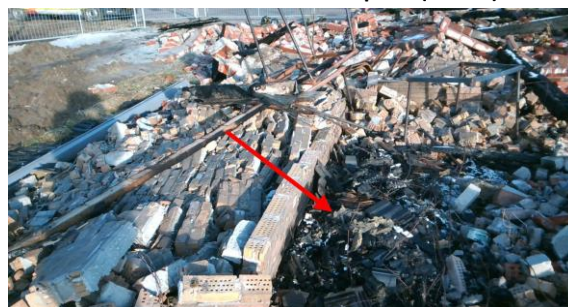
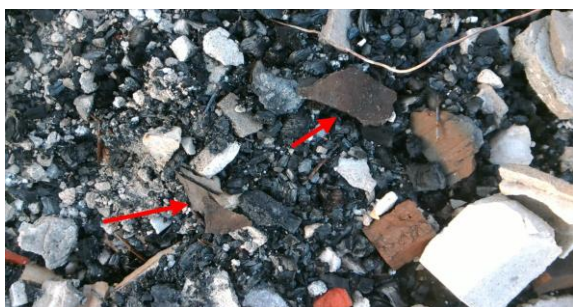
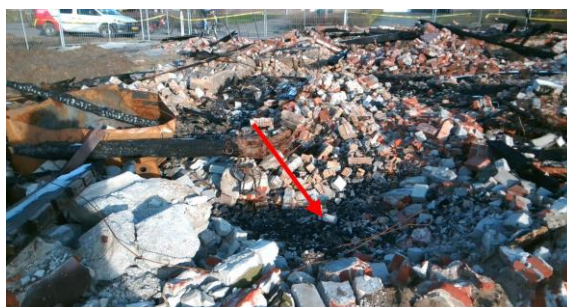
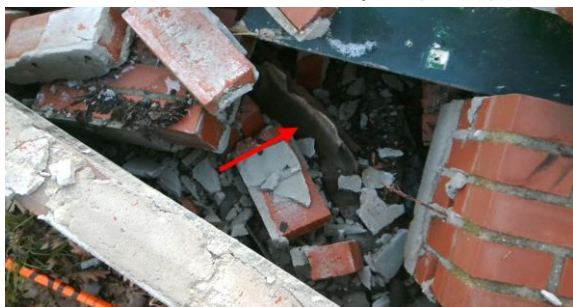
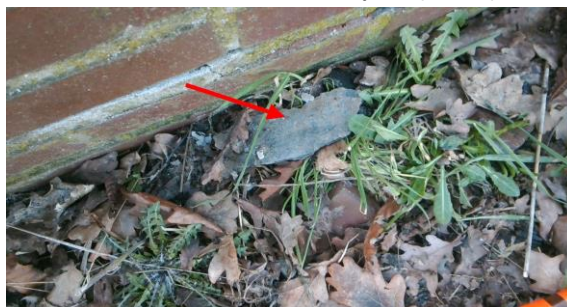
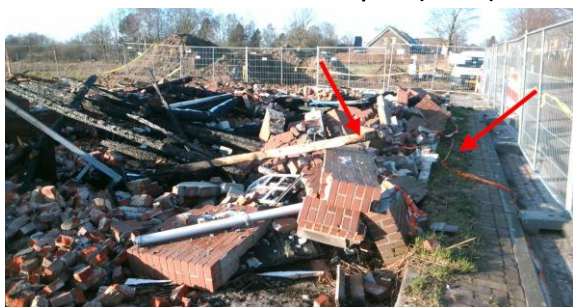
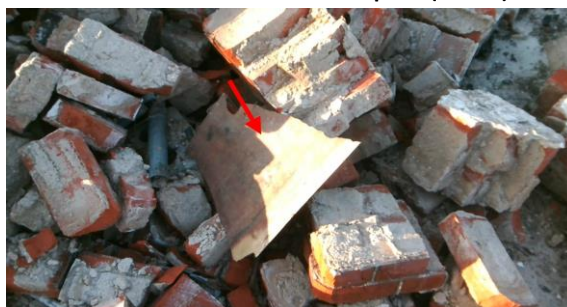
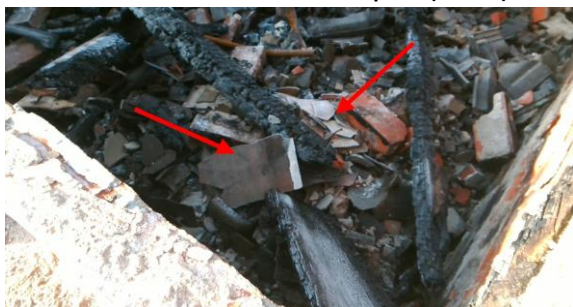
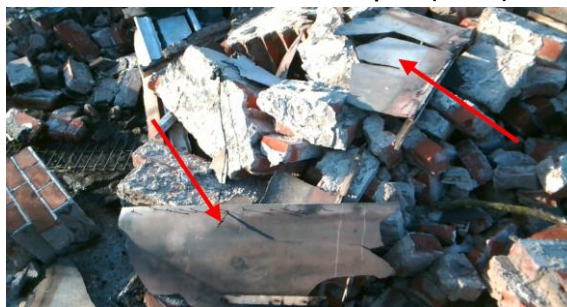
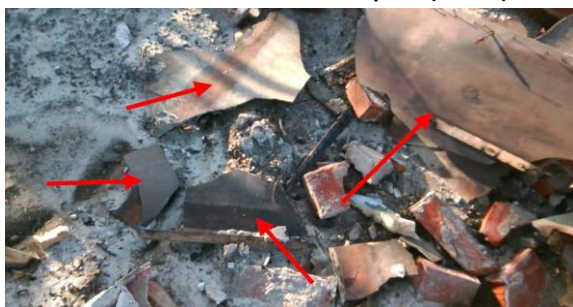
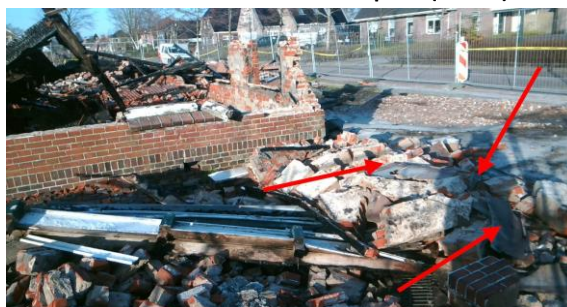
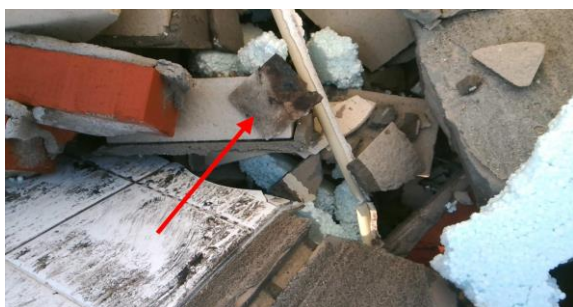
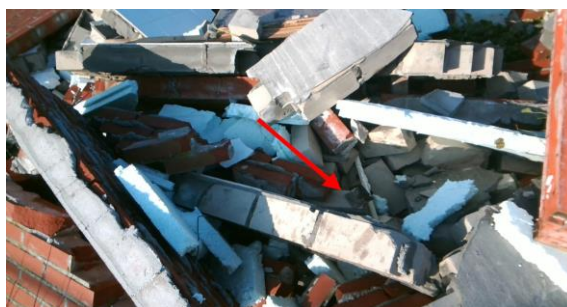
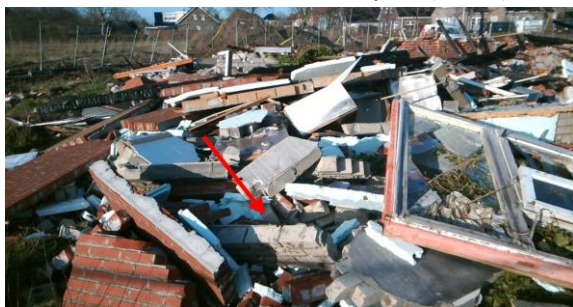
| <b>Analyseresultaten</b> | 5-10% chrysotiel |
| <b>Hoedanigheid</b> | ernstig beschadigd en ernstig verweerd |
| <b>Opmerkingen</b> | de restanten plaatmateriaal liggen verspreid tussen het brandafval, dit gehele gebied dit als asbesthoudend te worden beschouwd. Wij adviseren de grote stukken puin te sorteren en deze (na visuele inspectie) als puin af te voeren |

Foto 1. Asbesthoudende restanten plaat (bron 1)

Wij adviseren u om de sanering van de asbesthoudende materialen door een hiervoor gecertificeerd (SCA-procescertificaat) deskundig asbestverwijderingsbedrijf te laten uitvoeren.

| <b>Verwijderingsmethode</b> | los materiaal direct verpakken |
