## BOMEN EFFECT ANALYSE

### **BEA Grotestraat Zuid gemeente Cuijk**

Rapportnummer: 210414  
Datum: 17-07-2021

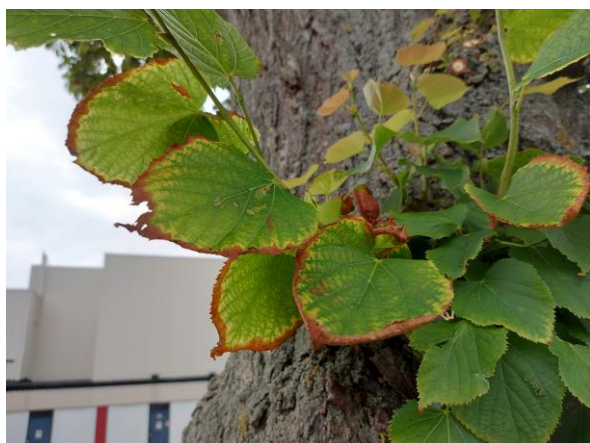
Ten behoeve van de BEA zijn de 5 monumentale bomen in het plangebied geïnventariseerd, en is de kwaliteit van de bomen opgenomen (afbeelding 1). In bijlage 1 zijn alle specifieke gegevens van de bomen weergegeven. Bomen 1392, 1393 en 1390 hebben gemiddeld een redelijke kwaliteit en toekomstverwachting. De tamme kastanje (1389) heeft een matige kwaliteit en toekomstverwachting. Bij de Hollandse linde (1342) is een dikrandtonderzwam aangetroffen. Dikrandtonderzwam is een schimmel die doorgaans via beschadigde wortels de boom infecteert en die de ondergrondse delen en de stamvoet aantast vanuit de kern en daar witrot veroorzaakt. De witrot breekt de structuur van het hout af waardoor de boom uiteindelijk gevoelig wordt voor windworp en/of stambreuk. Door de aantasting van de wortels zal de conditie van de boom ook afnemen. De zwamaantasting heeft er vermoedelijk voor gezorgd dat de kroon in het verleden al een keer zwaar gesnoeid (getopt) is. Ook nu nog zorgt de aantasting voor een slechte conditie (veel afgestorven twijgen, kleine bladomvang, lichtgroene kleur bladeren). Door een combinatie van aangetaste wortels en drogere periodes is mogelijk ook verdroging ontstaan waardoor de bladrand gaat verkleuren en uiteindelijk bruin wordt (necrose: afgestorven weefsel). De verkleuring en necrose kan ook ontstaan bij kaliumgebrek of zoutschade. Als in de winter strooizout uitspoelt in de groeiplaats kan in drogere periodes het zoutgehalte enorm toenemen zodat ook necrose ontstaat.

**Afbeelding 3.** Bladrand verkleuring en necrose

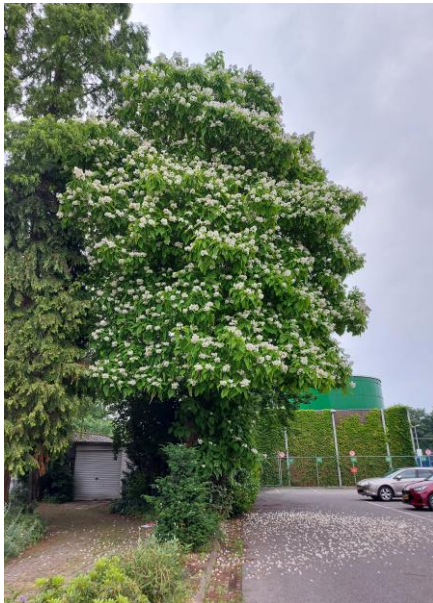
**Afbeelding 14.** Boom 1392.

| Id | Boomsoort | Boomsoort | Stam diameter [cm] | Conditie | Kwaliteit | Toekomst-verwachting | Kroon-diameter [m] |
|---|---|---|---|---|---|---|---|
| 1392 | Trompetboom | Catalpa bignonioides | 71 | Goed | Redelijk | Redelijk | 11 |

- Boom 1392 staat op de oprit van Grotestraat 132. De kroon van de Trompetboom hangt echter voor ongeveer de helft over de parkeerplaats van Nutricia. De parkeerplaats is volledig geasfalteerd en de oprit is met klinkers gelegd. Binnen de beschermde zone van de boom zijn ook groenstroken begroeid met struiken en planten aanwezig.

De trompetboom staat op een particulier perceel van Grotestraat 132 maar hangt met de kroon ca. 5 meter over de parkeerplaats van Nutricia. De geasfalteerde parkeerplaats heeft nu geen (tot een beperkte) rol van betekenis in de groeiplaats van de boom. Als het asfalt wordt verwijderd en wordt vervangen door een aan te leggen tuin van de nieuwbouwwoningen zal deze ruimte opnieuw door de boom kunnen worden gebruikt als groeiplaats. Dit zal wellicht een positief effect hebben op de kwaliteit en toekomstverwachting van de boom. Echter dient deze zone in de tuin van een nieuwe bewoner ook dan nog beschermd te worden. Anders kan de boom alsnog effect ondervinden als de bewoner in zijn tuin gaat graven, ophogen, een tuinhuis bouwen etc.

| ID | Activiteit | Effect | Analyse | Advies |
|---|---|---|---|---|
| 1392 | <ul style="list-style-type: none"> <li>- Verwijderen verharding</li> <li>- Groeiplaats omvormen tot tuin(en)</li> </ul> | <ul style="list-style-type: none"> <li>- Opheffen verdichting (positief)</li> <li>- Mogelijk verdichting en wortelverlies door graafwerkzaamheden (heg of hekwerk) = beperkt omdat onder verharding vermoedelijk weinig/geen wortels aanwezig zijn.</li> </ul> | - Geen (positief) | <ul style="list-style-type: none"> <li>- Verharding vervangen door bomengrond.</li> <li>- Monumentale status boom in koopovereenkomst opnemen (do's-and-don'ts).</li> </ul> |

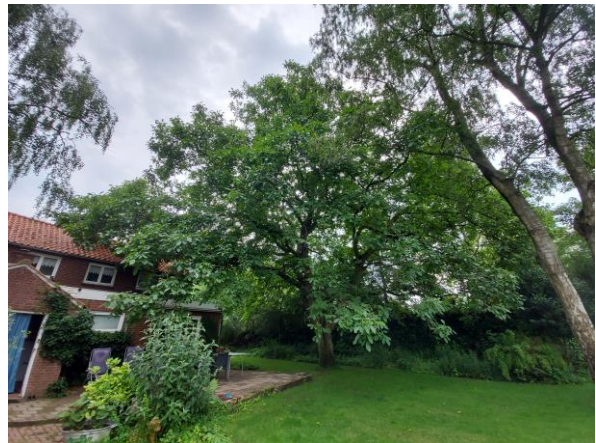
**Afbeelding 15.** Boom 1393.

| Id | Boomsoort | Boomsoort | Stam diameter [cm] | Conditie | Kwaliteit | Toekomst-verwachting | Kroon-diameter [m] |
|---|---|---|---|---|---|---|---|
| 1393 | Walnoot | Juglans regia | 78 | Redelijk | Redelijk | Redelijk | 22 |

De walnoot op het perceel van huisnummer 132 staat volledig buiten het plangebied. Een direct effect op boom n.a.v. de plannen is dus niet waarschijnlijk. Wel is een indirect op de groeiplaats mogelijk als bronbemaling wordt toegepast en het grondwater wordt verhoogd of verlaagd binnen de beschermde zone van de boom. Het effect van bronbemaling wordt hieronder verder beschreven.

| ID | Activiteit | Effect | Analyse | Advies |
|---|---|---|---|---|
| 1393 | Bronbemaling (?) | <ul style="list-style-type: none"> <li>- (tijdelijke) veranderingen oppervlaktewater en/of grondwater; droogtestress of vernatting</li> </ul> | - Geen tot onhoudbaar | <ul style="list-style-type: none"> <li>- Onderzoeken effect o.b.v. hydrologisch onderzoek (alle bomen in omgeving)</li> </ul> |

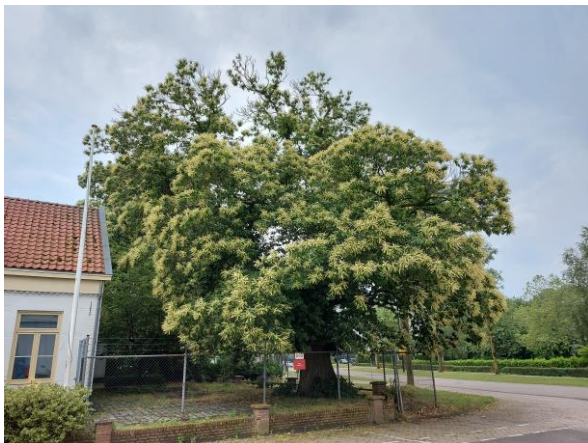
**Afbeelding 16.** Boom 1389.

| Id | Boomsoort | Boomsoort | Stam diameter [cm] | Conditie | Kwaliteit | Toekomst-verwachting | Kroon-diameter [m] |
|---|---|---|---|---|---|---|---|
| 1389 | Tamme kastanje | Castanea sativa | Niet opgenomen, boom niet bereikbaar | Matig | Matig | Matig | 17 |

De twee tamme kastanjes voor huisnummer 91 staan binnen het plangebied van het bestemmingsplan. Het is niet helemaal bekend of er ook werkzaamheden worden uitgevoerd bij huisnummer 91, of dat alleen de buitenruimte wordt herontwikkeld. Enkele nieuw aan te planten bomen op het ontwerp, staan binnen of tegen de kroondiameter van de monumentale bomen ingetekend. Het is niet bekend welke bomen worden aangeplant. Mogelijk zullen de bomen gaan concurreren met de kroon van de monumentale bomen. De bomen kunnen hierdoor extra dood hout gaan ontwikkelen in de kroon.

Door (oppervlakkige) (graaf-)werkzaamheden binnen deze zone is een impact te verwachten. Als een weg binnen de minimale graafafstand van de bomen wordt aangebracht kunnen belangrijke stabiliteitswortels worden beschadigd. Via beschadigde wortels kan infectie door parasitaire zwamaantastingen plaatsvinden. Bij een instabiele en/of aangetaste boom bestaat het gevaar op windworp of stambreuk. Daarnaast zal het wortelpakket van de bomen, afhankelijk van de diepte van de weg, worden beschadigd. Afhankelijk van de afstand tot de bomen zal dit tot (tijdelijke) conditie afname en/of het vervroegd afsterven van de bomen zorgen. Onder het cunet van de weg zal de impact nog verder gaan door de verdichting die zal optreden n.a.v. het gewicht van de weg en het dagelijkse gebruik ervan.

| Id | Boomsoort | Boomsoort | Stam diameter (cm) | Conditie | Kwaliteit | Toekomstverwachting | Boomhoogte (m) | Standplaats | Verplantbaarheid | Kroondiameter (m) | | | | | | | Opmerkingen | Analyse effect werkzaamheden |
|---|---|---|---|---|---|---|---|---|---|---|---|---|---|---|---|---|---|---|
| 1389 | Tamme kastanje | Castanea sativa | Niet gemeten, boom niet bereikbaar | Matig | Matig | Matig | 15-18 | Verharding | Potentieel | 17 | | x | x | | | | Kroon 5 m over parkeerplaats | Aanzienlijk |

Geadviseerd wordt om binnen de beschermde zone van de bomen geen wegen of paden aan te leggen. Daarnaast worden nieuwe bomen bij voorkeur op grotere afstand gepland zodat de kronen niet in elkaar groeien. Hierbij dient rekening te worden gehouden met de definitieve kroon wanneer het eindbeeld is bereikt. Als de wegen toch binnen de beschermde zone moeten worden aangelegd zal tenminste rekening moeten worden gehouden met een alternatieve werkwijze (zie 7.3), m.b.v. een krattensysteem, zodat de impact beperkt blijft.

| ID | Activiteit | Effect | Analyse | Advies |
|---|---|---|---|---|
| 1389,<br>1390 | <ul style="list-style-type: none"> <li>- Plant bomen binnen beschermde zone</li> <li>- voet-/fietspad binnen beschermde zone</li> </ul> | <ul style="list-style-type: none"> <li>- Competitie kronen; vorming dood hout</li> <li>- Graafwerkzaamheden/verdichting; afname conditie, vervroeg afsterven</li> <li>-</li> </ul> | <ul style="list-style-type: none"> <li>- Aanzienlijk</li> </ul> | <ul style="list-style-type: none"> <li>- Opstellen Boom-beschermingsplan (alle bomen)</li> <li>- Geen werkzaamheden binnen beschermde zone</li> <li>- Indien nodig: fiets-/voetpad alternatieve werkwijze m.b.v. een krattensysteem (zie 6.3)</li> <li>- Nieuwe bomen op voldoende afstand planten (rekening houden met definitieve kroon)</li> </ul> |

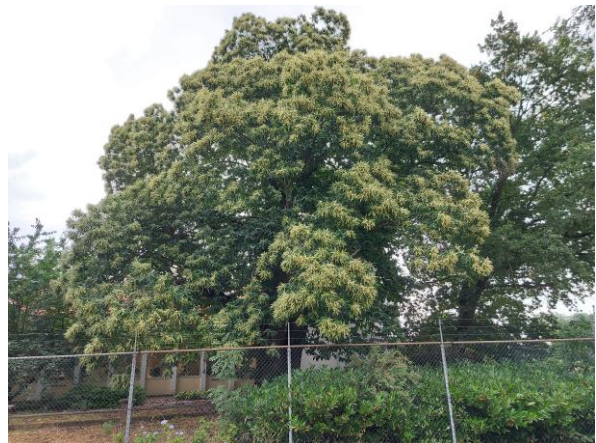
**Afbeelding 17.** Boom 1390.

| Id | Boomsoort | Boomsoort | Stam diameter [cm] | Conditie | Kwaliteit | Toekomst-verwachting | Kroon-diameter [m] |
|---|---|---|---|---|---|---|---|
| 1390 | Tamme kastanje | Castanea sativa | Niet opgenomen, boom niet bereikbaar | Redelijk | Redelijk | Redelijk | 15 |

- Boom 1390 staat eveneens op het perceel Grotestraat 91. De beschermde zone bestaat enerzijds uit de kasseien van het perceel en anderzijds uit de grasstrook naast het voetpad.

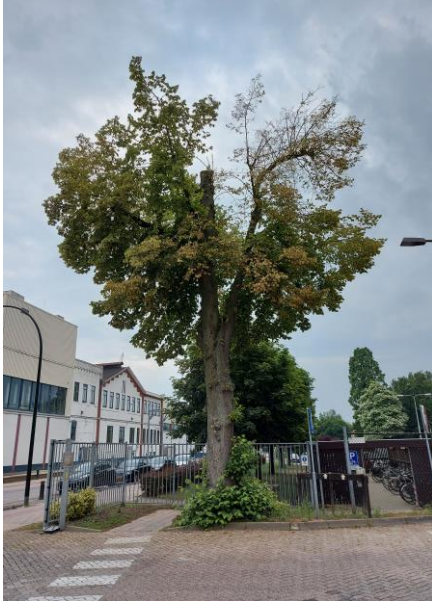
**Afbeelding 18.** Boom 1342.

| Id | Boomsoort | Boomsoort | Stam diameter [cm] | Conditie | Kwaliteit | Toekomst-verwachting | Kroon-diameter [m] |
|---|---|---|---|---|---|---|---|
| 1342 | Hollandse-, Gewone linde | Tilia europaea | 78 | Slecht | Slecht | Slecht | 10 |

- Boom 1342 staat in een smalle groenstrook tussen de verharding (inrit terrein en voetpad). De verharding bestaat enerzijds uit betonklinkers en anderzijds uit stoeptegels. Een gedeelte van de groenstrook ligt op een klein talud van ca. 1m hoogteverschil.

De linde staat nu grotendeels in de verharding en komt in volgens het ontwerp in de tuin op de erfafscheiding van 2 nieuwbouwwoningen te staan. Naast een mogelijk effect dat zal optreden als de plannen worden uitgevoerd is het noodzakelijk om de boom nader te onderzoeken. De boom heeft een slechte kwaliteit en toekomstverwachting en tijdens de inspectie is een dikrandtonderzwam aangetroffen. Mogelijk zorgt dit voor een onveilige situatie voor de werknemers en voorbijgangers op dit moment. Het is belangrijk om te onderzoeken of voldoende restwand aanwezig is om de breukvastheid te waarborgen. Het is mogelijk dat al een nader onderzoek is uitgevoerd bij de boom. In de plannen is het mogelijk niet veilig om een dergelijke boom tussen 2 huizen te laten staan. De toekomstverwachting is slecht, wat betekent dat binnen 0-5 jaar nog problemen kunnen worden verwacht die een veiligheidsrisico voor omwonenden met zich mee kan brengen.

| Id | Boomsoort | Boomsoort | Stam diameter (cm) | Conditie | Kwaliteit | Toekomstverwachting | Boomhoogte (m) | Standplaats | Verplantbaarheid | Kroondiameter (m) | | | | | | | Opmerkingen | Analyse effect werkzaamheden |
|---|---|---|---|---|---|---|---|---|---|---|---|---|---|---|---|---|---|---|
| 1342 | Hollandse-, Gewone linde | Tilia europaea | 78 | Slecht | Slecht | Slecht | 12-15 | Beplanting | Nee | 10 | | x | | | x | x | Holte minimaal 50 cm diep, kleine bladeren met verkleurde bladrand en necrose. Doorgaande spil getopt. | Aanzienlijk |

Geadviseerd wordt om een nader onderzoek (arbotom meting) naar de breukvastheid van de boom te laten uitvoeren. Indien de boom wordt afgekeurd wordt geadviseerd een verzoek in te dienen bij de gemeente, o.b.v. artikel 14.5.7 lid a uit het bestemmingsplan, om de gebiedsaanduiding 'monumentale boom' te laten vervallen. Op die manier kan een kapvergunning worden aangevraagd voor de boom en eventueel worden vervangen door een nieuw aan te planten boom.

Als de boom wordt goedgekeurd en de boom behouden dient te blijven dient de verharding binnen de beschermde zone te worden vervangen door bijvoorbeeld bomengrond. Zoals de tekeningen nu worden geïnterpreteerd staan de gevels van de nieuwbouwhuizen nog binnen de huidige (beperkte) kroon ingetekend en is er onvoldoende ruimte om de boom in zijn huidige vorm te behouden. De huizen dienen dan buiten de beschermde zone van de boom te worden gerealiseerd. Daarnaast zal ook in de koopovereenkomst van de woningen moeten worden beschreven wat de monumentale status van de boom inhoudt en zullen duidelijke regels moeten worden meegeven m.b.t. de do's-and-don'ts binnen de beschermde zone.

| ID | Activiteit | Effect | Analyse | Advies |
|---|---|---|---|---|
| 1342 | <ul style="list-style-type: none"> <li>- Verwijderen verharding</li> <li>- Woningen realiseren binnen beschermde zone</li> <li>- Groeiplaats omvormen tot tuin</li> </ul> | <ul style="list-style-type: none"> <li>- Opheffen verdichting (positief)</li> <li>- Verlies beschermde zone (wortelverlies en kroonreductie)</li> <li>- Mogelijk verdichting en wortelverlies door graafwerkzaamheden (heg of hekwerk) = beperkt omdat onder verharding vermoedelijk weinig/geen wortels aanwezig zijn.</li> </ul> | - Aanzienlijk | <ul style="list-style-type: none"> <li>- Nader onderzoek veiligheid/gezondheid (Arbotom-tomograaf meting)</li> <li>- Bij afkeuring: aanvragen bij gemeente om monumentale status boom te laten vervallen en kapvergunning aanvragen.</li> <li>- Bij goedkeuring: verharding vervangen door groeiplaats (bomengrond), woningen buiten beschermde zone realiseren. Monumentale status boom in koopovereenkomst opnemen (do's-and-don'ts).</li> </ul> |

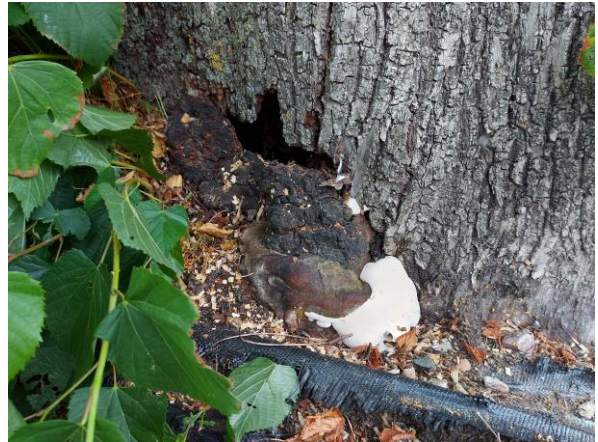
**Afbeelding 19.** Zwamaantasting (dikrandtonderzwam) boom 1342.
