BOMEN EFFECT ANALYSE

BEUKENSTRAAT 1

LEEWARDEN

Friens, 9 juli 2022

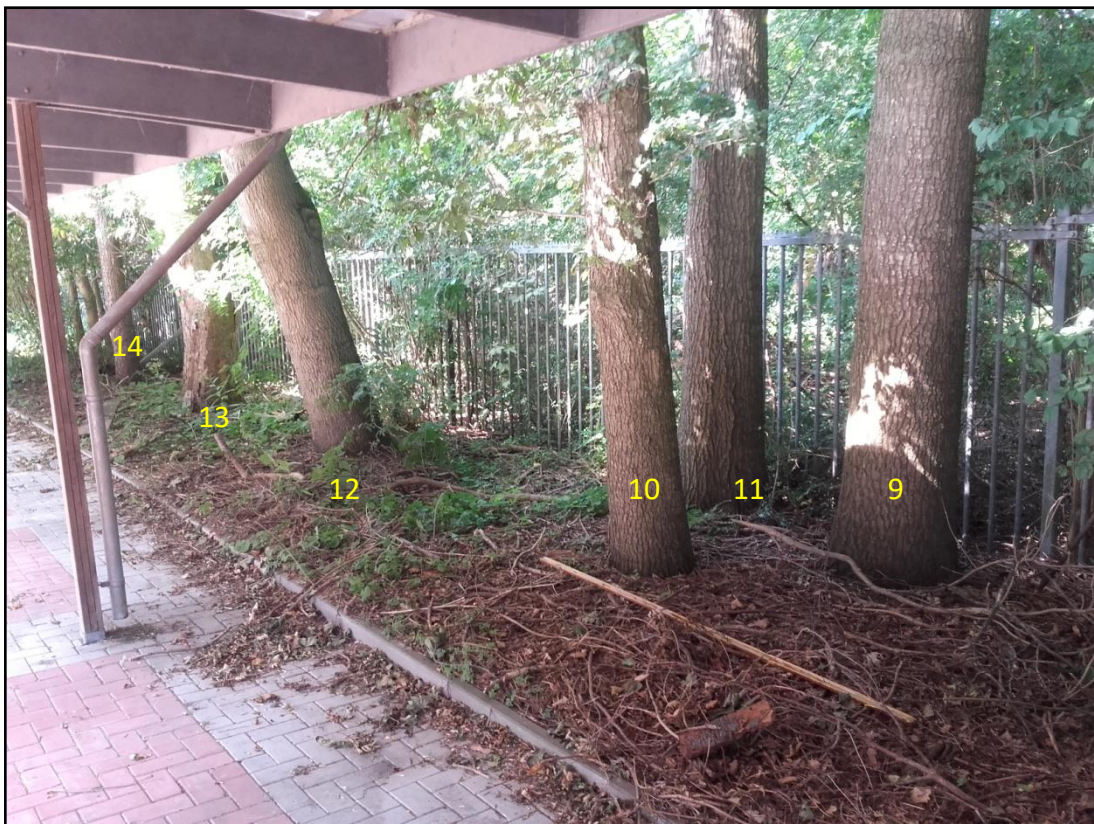
De boomnummer 11, 12, 13, 14 en 15 kunnen niet gehandhaafd blijven bij de verwezenlijking van de bouwplannen van het gebouw. Hierbij moet vermeld worden dat 2 niet te handhaven bomen al dood zijn (boomnummer 13 en 14). Voor de aanleg van de nieuwe parkeervakken en de toegang moeten ook de boomnummers 19, 25 en 26 verdwijnen. Boomnummer 26 kan niet gehandhaafd blijven bij uitvoering van de huidige plannen vanwege de toegang tot de parkeerplaatsen. Een es is geen ideale boom in of nabij de bestrating en de boom zal hier bij verwezenlijking van de plannen snel in conditie verminderen door de slechtere groeiplaatsomstandigheden.

Foto 1, van links naar rechts: els 14, esdoorn 13, els 12, eik 11, eik 10, els 9

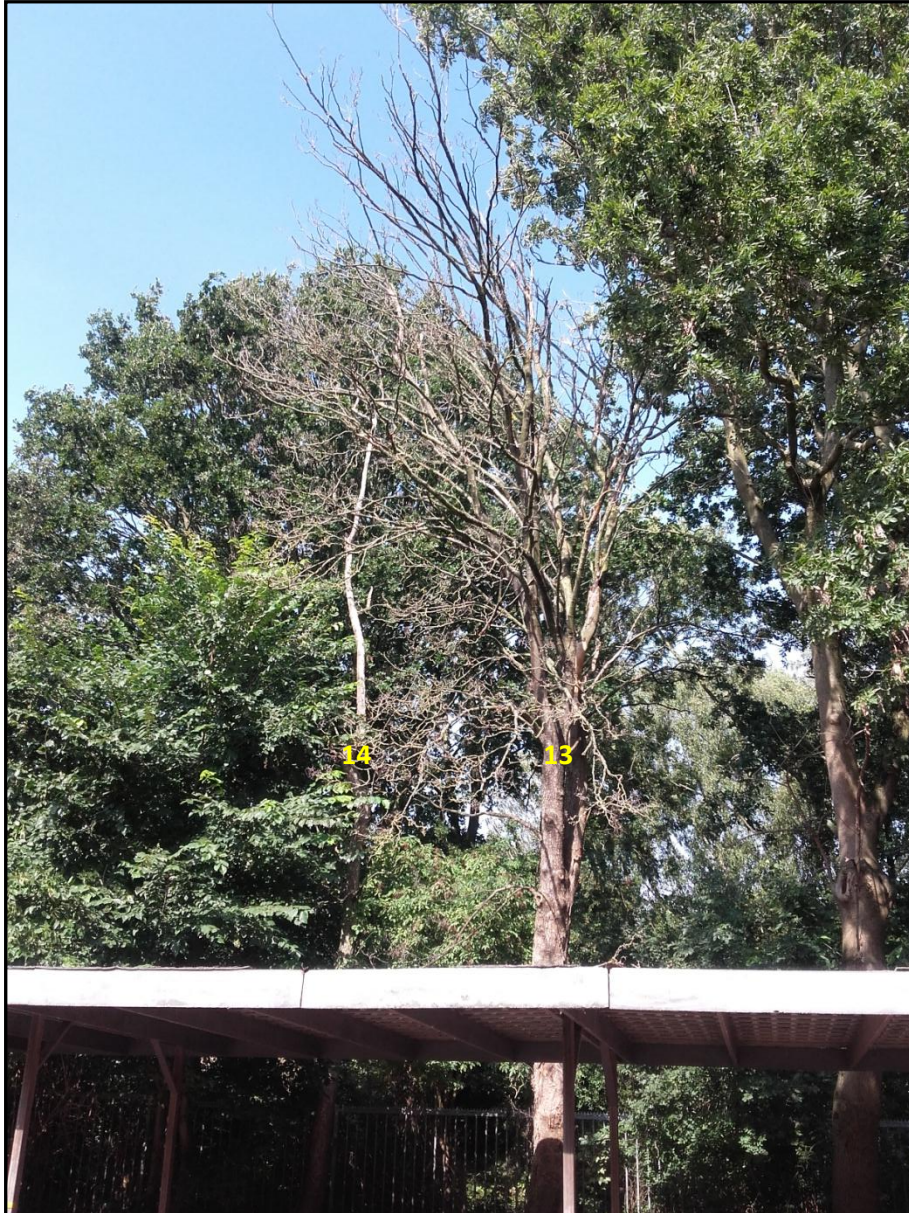
14	els	20	dood	0 jaar	-	-		advies vellen
15	lijsterbes	25	voldoende	> 10 jaar	1,25	2		meelbes
16	es	35	goed	> 10 jaar	1,40	4	2	
17	esdoorn	30 2-st	goed	> 10 jaar	1,35	4	2	
18	lijsterbes	25	voldoende	> 10 jaar	1,25	3	1,5	
19	es	25	matig	0 – 5 jaar	1,25	4		begin essentaksterfte
20	es	25	matig	0 – 5 jaar	1,25	4		begin essentaksterfte

Foto 2, dode esdoorn 13 en els 14

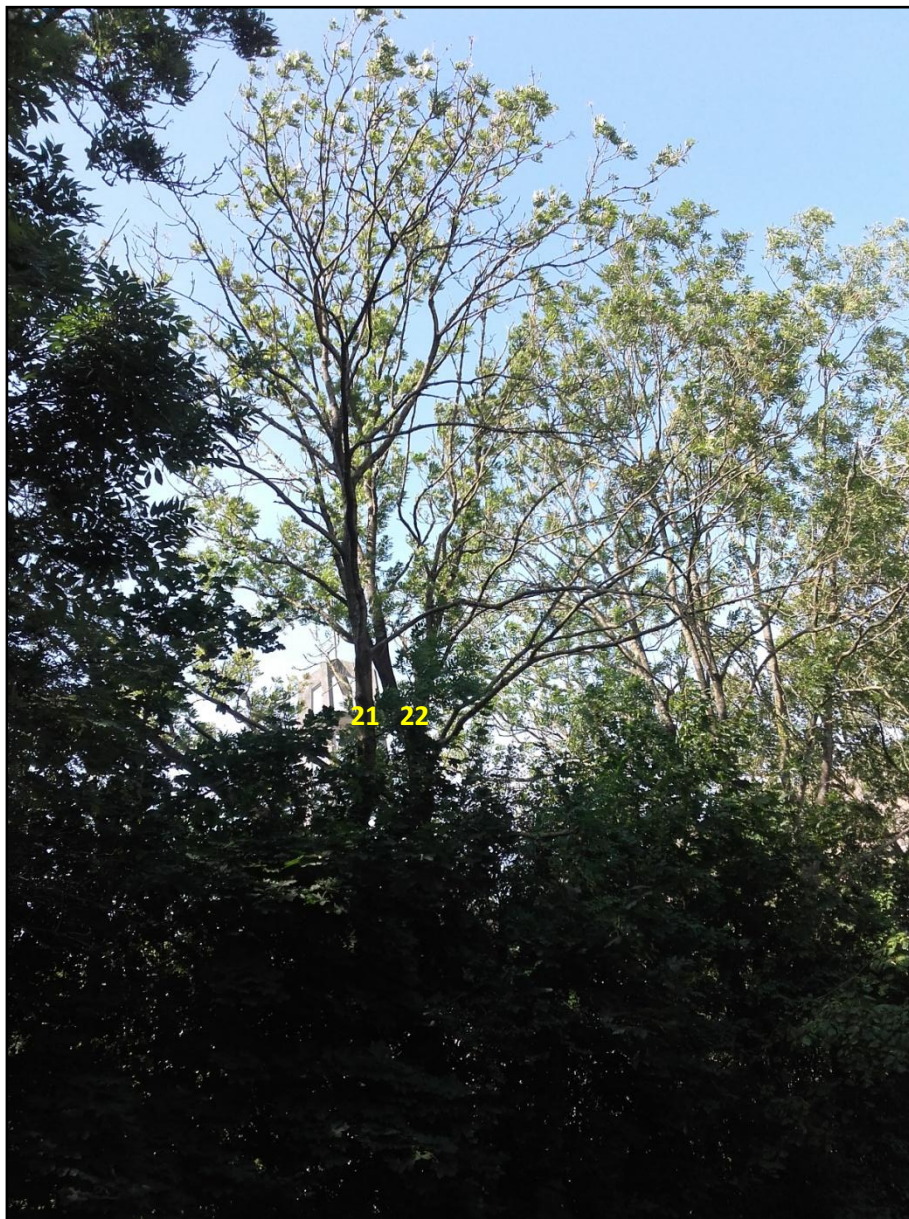
Boomnummers 21 en 22 staan als te handhaven, maar deze hebben een dermate slechte conditie dat geadviseerd wordt om deze te vellen. In eerste instantie zou boomnummer 25 (3-stammige es) worden geveld. In overleg is afgesproken dat boomnummer 25 (3-stammige es) behouden kan blijven. Echter zou het wenselijk zijn dat boomnummer 25 (3-stammige es) behouden kan blijven. Dit gaat waarschijnlijk wel ten koste van een paar parkeerplaatsen.

Foto 3, essen, boomnummers 20 en 21

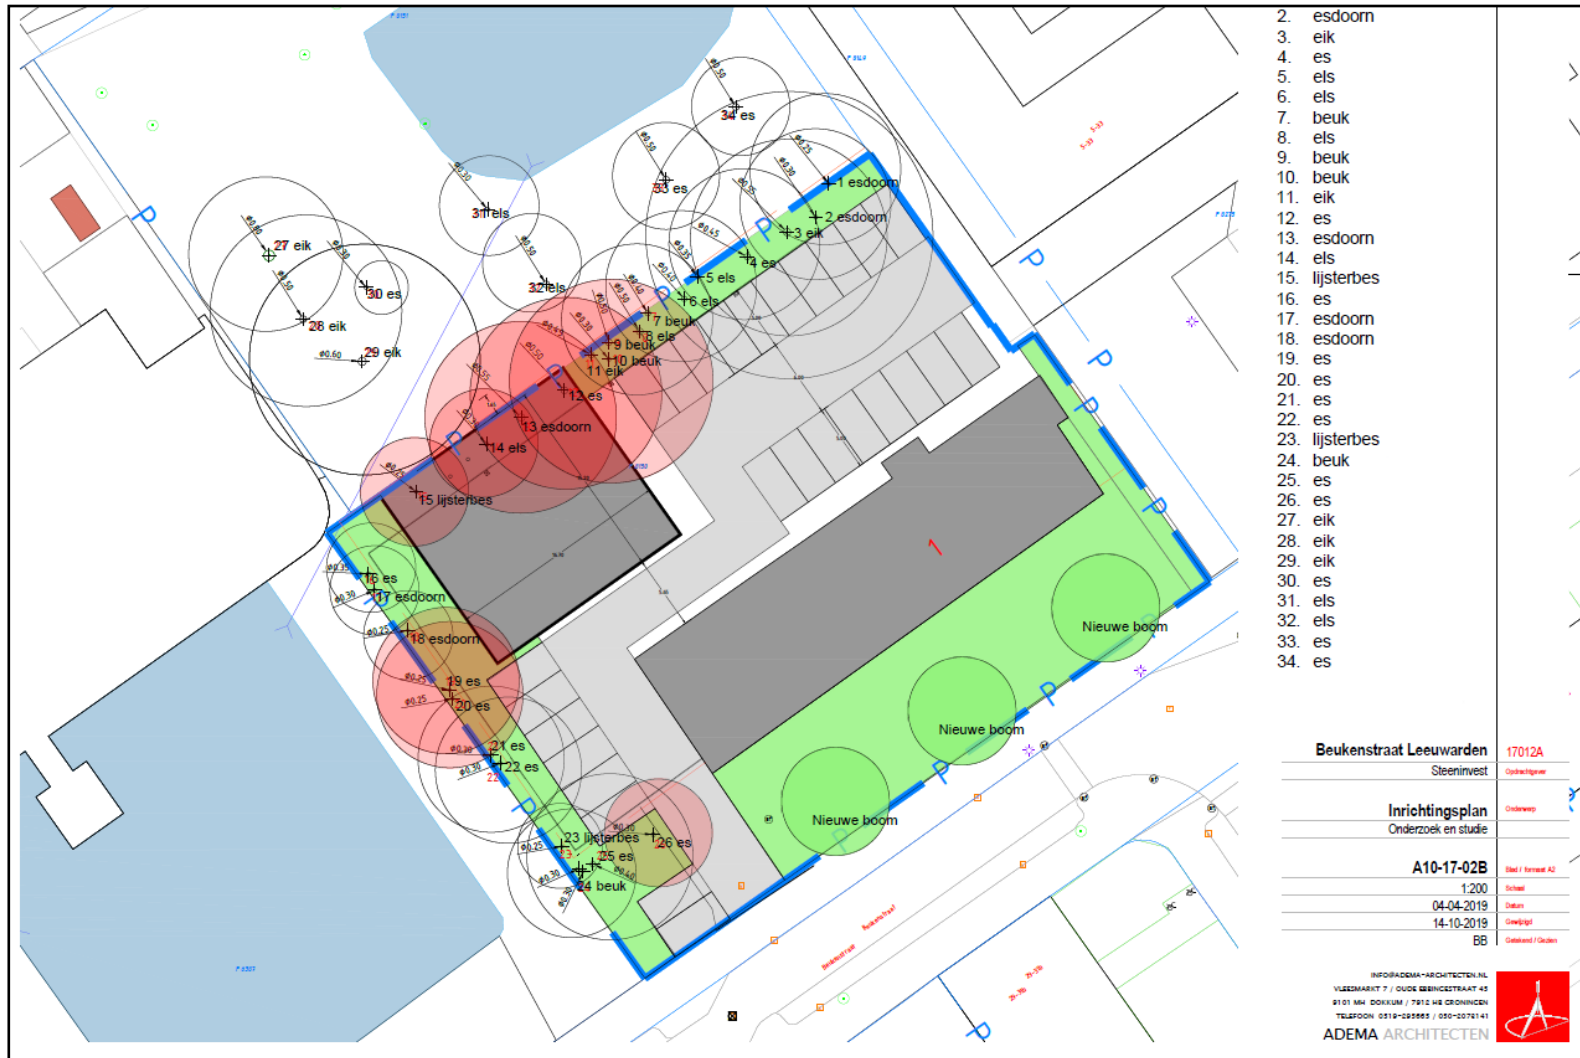
BIJLAGE 4 KAART HUIDIGE SITUATIE

In de planontwikkeling is de huidige fietsenstalling verdwenen en zullen er parkeerplaatsen voor terug komen en zal er een bijgebouw worden geplaatst (zie bijlage 4 kaart huidige situatie bomen). Hierdoor zullen er een aantal bomen volgens Adema Architecten moeten verdwijnen. Deze bomen zijn op de kaart aangegeven in een rode kleur.

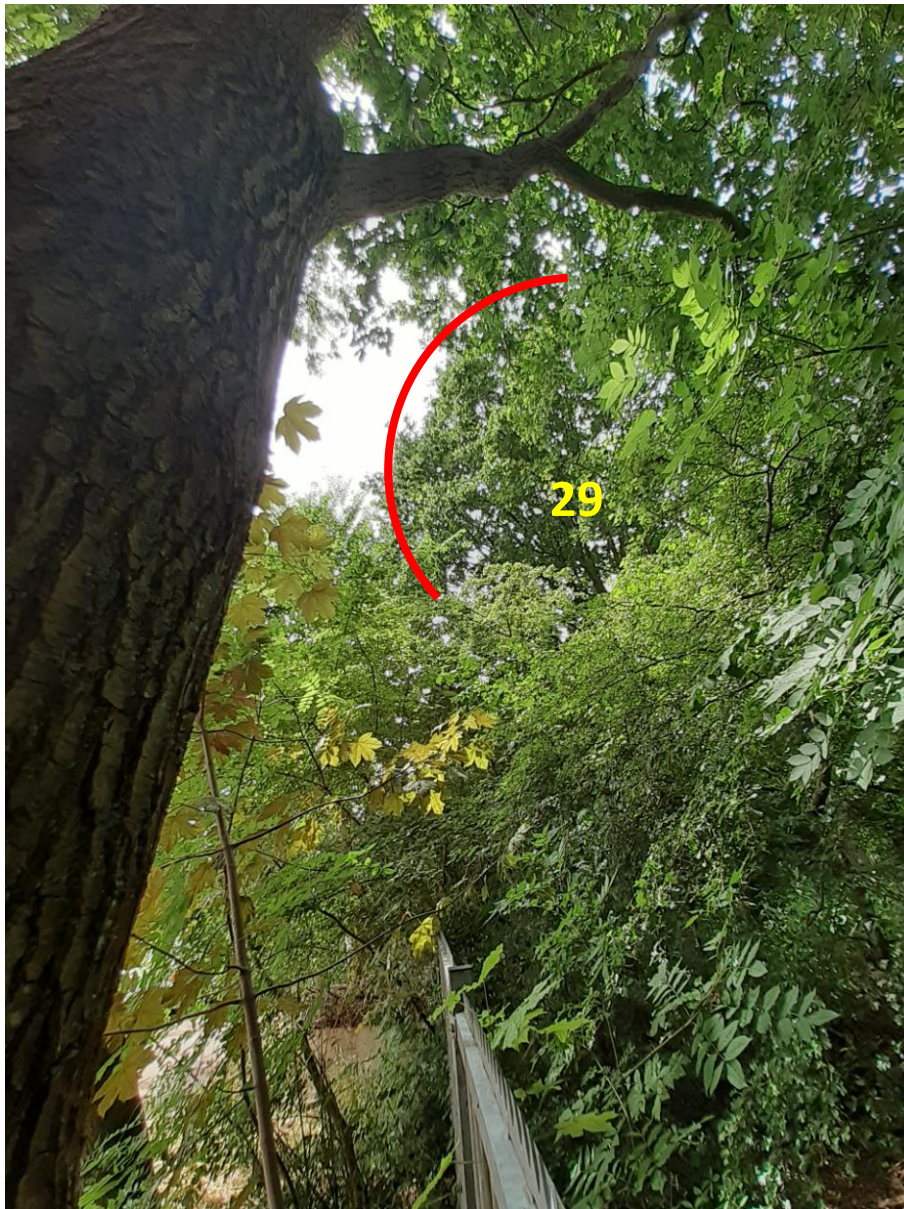
Foto voorkant: rood omgeven lijn is kruin van boomnummer 29 uit BEA 2019

Van de 3 waardevolle bomen komen 2 eiken (boomnummer 33 en 34 op tekening BEA) zeker niet tot de erfgrens met Beukenstraat 1 wat betreft de kruinprojectie. Ook boomnummer 29 kwam in 2019 niet tot de erfgrens, maar komt nu inmiddels wel tot aan de erfgrens met de kruinprojectie en misschien maximaal een meter daar overheen.
