Bomen Effect Analyse

→ Schooneng,
Voorthuizen

Kenmerk	Bomen Effect Analyse
Revisie	Schooneng, Voorthuizen
Projectnummer	PFBV 23 196 SW
Datum	19 maart 2024
Status	Definitief

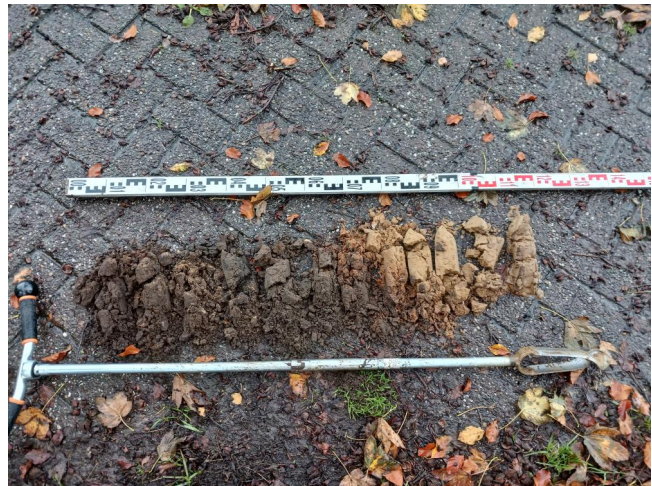
Diepte onder maaiveld	Bodem
0-60 cm	Matig fijn zand, matig humeus (3-5% org. stof)
60-120 cm	Matig fijn zand, humusloos
Tot op een diepte van 60 cm is (fijne) beworteling aanwezig. Op een diepte van 120 cm is grondwater aangetroffen.

3.2.2 - Figuur 3: Bodemprofiel boom 36

Op een diepte van 110-120 cm is grondwater aangetroffen. De bomen staan in een grondwaterprofiel en hebben het gehele jaar de beschikking tot het grondwater voor de vochtvoorziening. Op basis van de in deze paragraaf benoemde factoren (redelijk hoge grondwaterstand en gunstig bodemprofiel) is de groeiplaats als redelijk beoordeeld.

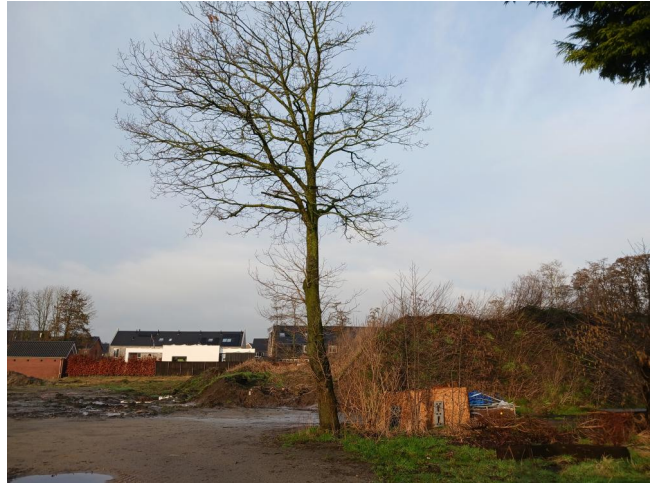
3.5.1 - Figuur 5: Boom 31

Op 0,5 meter vanaf de rand van de kroonprojectie van boom **31** wordt een appartementencomplex gebouwd. In figuur 5 is de huidige situatie rondom boom **31** weergegeven. De boom kan in de huidige situatie vrij uitgroeien. Het realiseren van de nieuwbouw levert een conflict op met de kroon van de boom. Bij het opstellen van steigers, zal dit voor een deel in de kroon van de boom gedaan worden. Afhankelijk van de hoogte van de nieuwbouw, is er onvoldoende vrije werkruimte voor de bouw van de woningen.

Om kroonschade- en verlies te beperken en boom **31** duurzaam te behouden dienen de volgende maatregelen ten uitvoer gebracht te worden:

- De boom dient tak op tak gesnoeid te worden.
- Alleen takken met een diameter tot 5 cm mogen gesnoeid worden.
- Maximaal 20% kroonreductie per snoeibeurt mag plaatsvinden. Ook mag de boom niet eenzijdig gesnoeid worden zodat de boom uit balans raakt.
- De snoeimaatregelen dienen uitgevoerd te worden door een gecertificeerd European Tree Worker.
- Binnen de kroonprojectie van de boom mogen geen rijbewegingen van machines en mag geen tijdelijke opslag van machines en bouwmaterialen plaatsvinden.

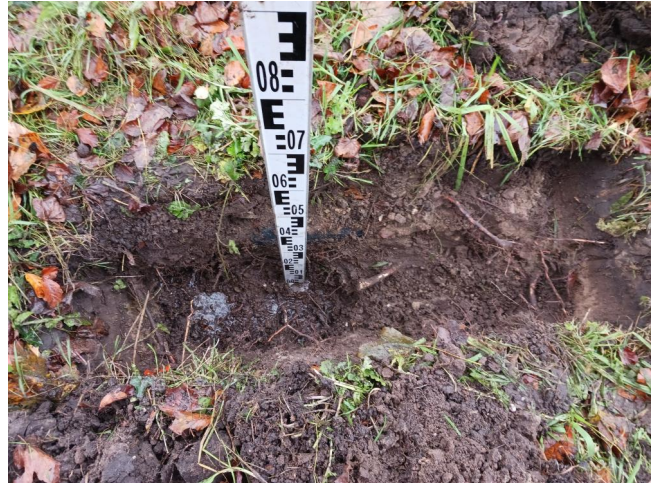
De voetpaden bij boom **32-33-34-36-37-38-40-42-43-46-51** bestaan volgens het ontwerp uit halfverharding. Op minder dan 2 meter uit de stam van boom **32-33-36-37-38** worden voetpaden gerealiseerd. In figuur 6 is de proefsleuf, gegraven bij boom **36**, zichtbaar. De proefsleuf is op 1,5 meter vanaf de stam van de boom gegraven. In de proefsleuf zijn tot op een diepte van 40 cm enkele wortels aanwezig met een diameter van 1 cm. Graafwerkzaamheden voor een cunet op minder dan 2 meter van boom **32-33-36-37-38** afstand leiden tot een percentage wortelverlies van 10-15%. Dit is een percentage wortelverlies dat de bomen kunnen verdragen. De werkzaamheden zijn van beperkt belemmerende invloed op het duurzame behoud van boom **32-33-36-37-38**.

3.5.2 - Figuur 6: Proefsleuf boom 36

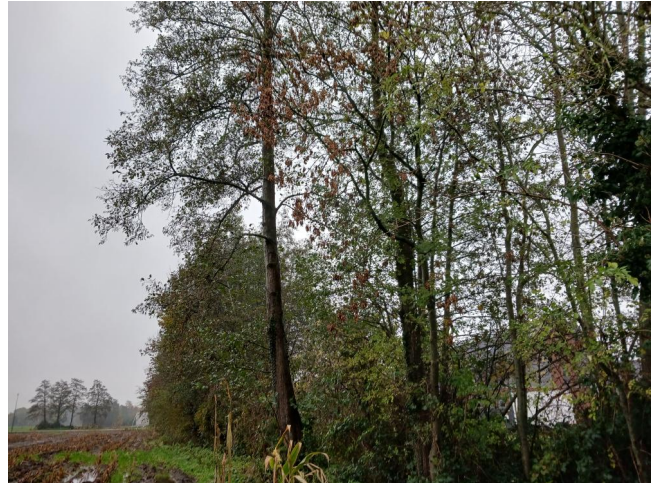
3.5.3 - Figuur 7: Boom 58 en 59

Rond boom **58 en 59** wordt het maaiveld opgehoogd om te afstand te overbruggen tussen de nieuwe verhardingen en het huidige maaiveld. In figuur 11 is de grondboring, uitgevoerd bij boom **59**, weergegeven. De bomen hebben de eerste 40 cm onder maaiveld als doorwortelbare ruimte. De Gleyverschijnselen, te herkennen aan roestvlekken in het profiel, die zijn aangetroffen vanaf een diepte van 40 cm onder maaiveld duiden op een (schijn)grondwaterstand. Boom **58 en 59** hebben de bovenste 40 cm tot hun beschikking voor onbelemmerde wortelgroei. Het ophogen van het maaiveld rondom boom **58 en 59** heeft zeer nadelige gevolgen voor de

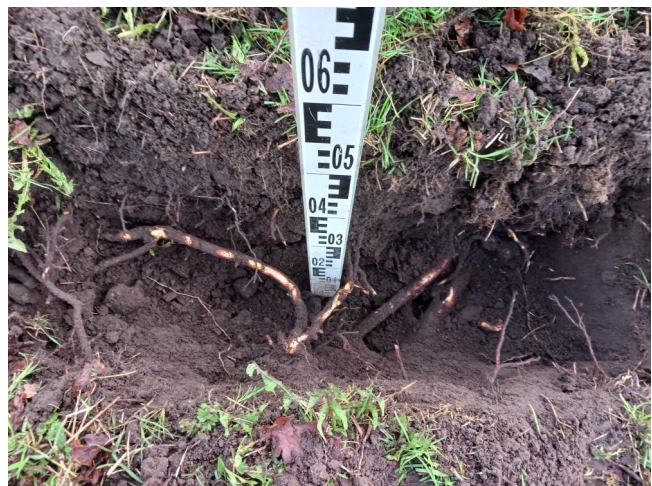
Op 2,5 meter vanaf de stam van boom **61** wordt een rioleringsbuis geplaatst. De huidige duiker wordt verwijderd en vervangen. In figuur 8 is de proefsleuf, gegraven bij boom **61**, zichtbaar. De proefsleuf is op 2,5 meter vanaf de stam van boom **61** gegraven.

In de proefsleuf is op een diepte van 30 cm onder maaiveld een laag intensieve beworteling aanwezig. De wortels hebben een diameter tot 4 cm. Graafwerkzaamheden op 2,5 meter afstand van boom **61** leiden tot een verwacht percentage wortelverlies van 25-30%. Dit is een percentage dat een boom met een redelijke conditie niet kan verdragen. Wanneer de graafwerkzaamheden volgens het aangeleverde ontwerpdocument worden uitgevoerd, dient boom **61** als niet duurzaam te behouden beschouwd te worden.

3.5.4 - Figuur 8: Proefsleuf boom 61

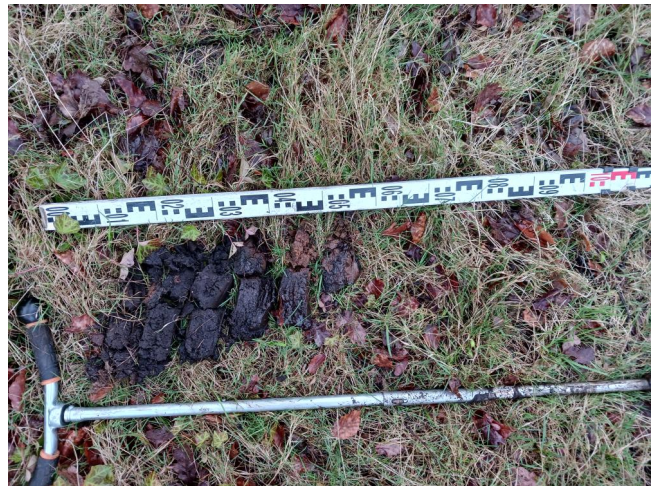
Volgens de plannen wordt het maaiveld rondom boom **14 t/m 30** opgehoogd en wordt er een talud gecreëerd. In figuur 9 is de grondboring bij boom 18 zichtbaar. Om een talud te creëren dient de grond rondom boom **14 t/m 30** opgehoogd te worden. In de grondboring is zichtbaar dat de bomen alleen de eerste 30 cm onder maaiveld tot de beschikking hebben om vrij uit te wortelen. De bomen hebben een breed en oppervlakkig wortelstelsel gevormd. Het ophogen van het maaiveld rondom boom **14 t/m 30** leidt op lange termijn tot het verlies van de bomen. De werkzaamheden zijn van zeer belemmerende invloed.

3.5.5 - Figuur 9: Grondboring boom 18

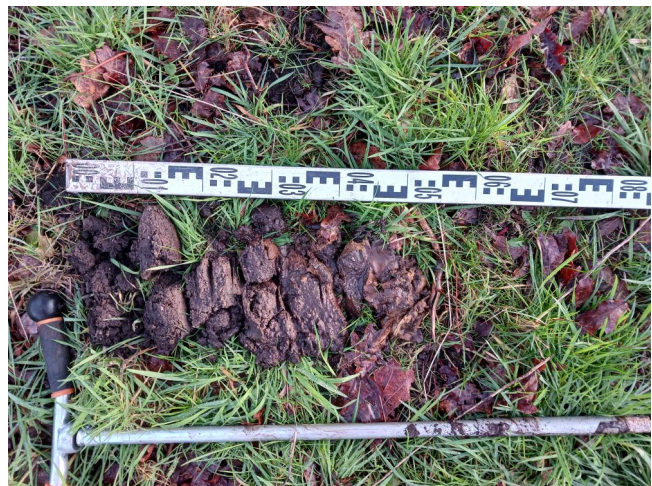
Het maaiveld tussen en rondom boom **31 t/m 53** wordt opgehoogd om verschillende verhardingstypen te realiseren. In figuur 7 is de grondboring bij boom **31** zichtbaar. De bomen hebben alleen de bovenste 30 cm tot de beschikking om vrijuit te kunnen wortelen. Op 40 cm is grondwater aanwezig. Het ophogen van het maaiveld rondom boom **31 t/m 53** is van zeer belemmerende invloed op het duurzame behoud van deze bomen. Bij het ophogen van het maaiveld raakt de diffusie van bodemgassen met de buitenlucht verstoord, daarnaast kan zuurstof de wortels van de bomen slecht bereiken. Het ophogen van het maaiveld heeft wortelsterfte tot gevolg, wat leidt tot het uiteindelijke verlies van boom **31 t/m 53**.

3.5.6 - Figuur 10: Grondboring boom 31

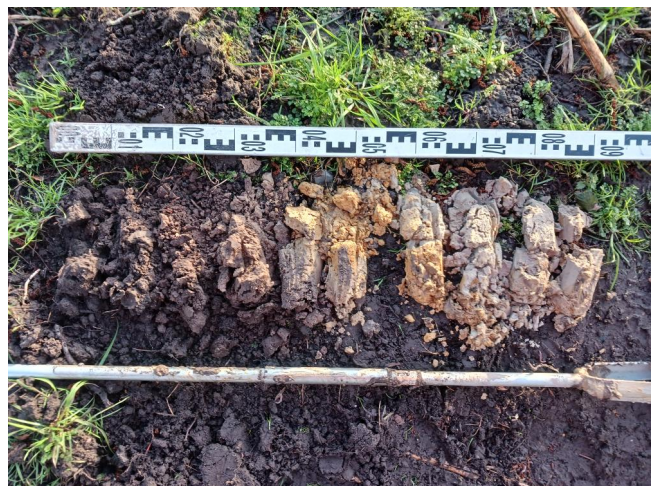
3.5.7 - Figuur 11: Grondboring boom 59

toekomstverwachting en het duurzame behoud van de bomen.

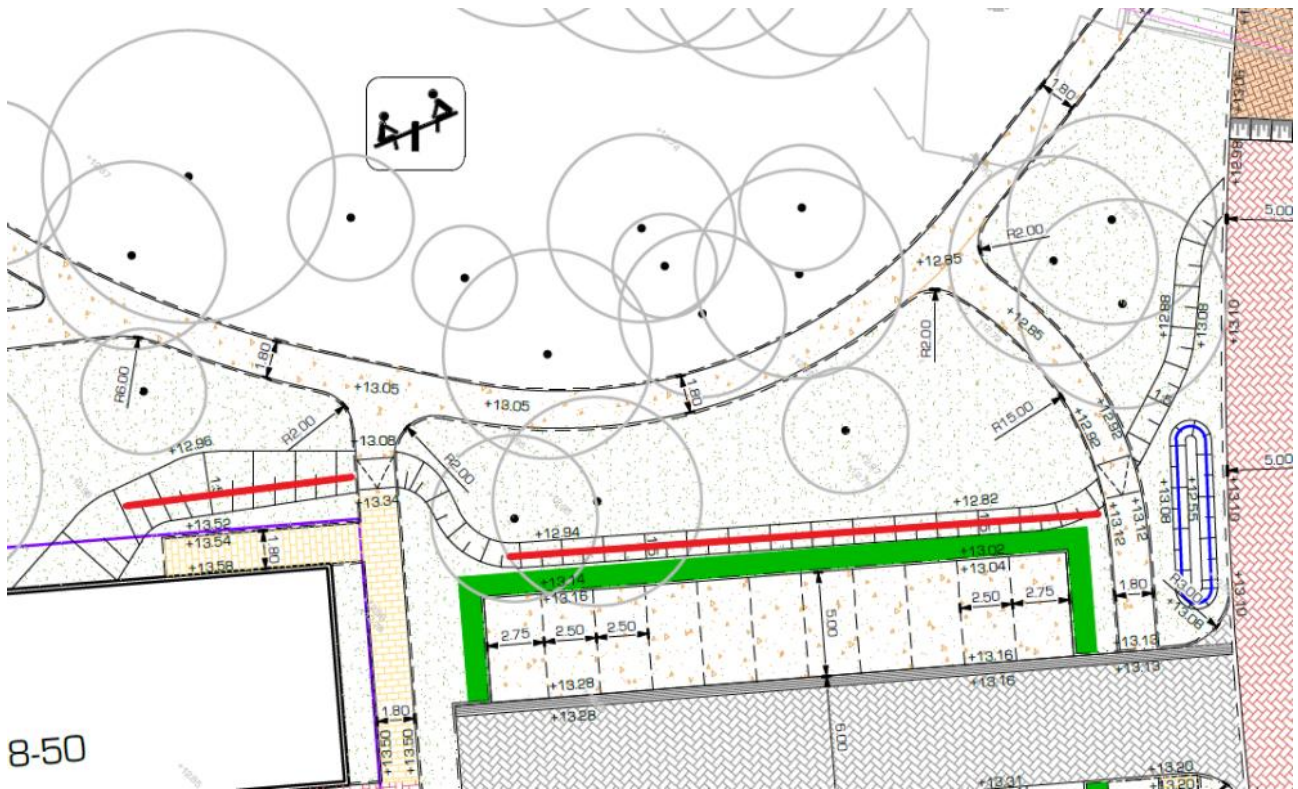
Figuur 12: Globale locatie beluchtingsdrains aangegeven d.m.v. rode lijnen

- In de nabijheid van de bomen dient halverwege het talud een horizontale drain worden aangebracht, met een aantal verticale drains (om de 2 meter). Hierbij wordt de zuurstofhuishouding in de bodem op orde gehouden.

- De te gebruiken drains dienen >40% geperforeerd zijn.

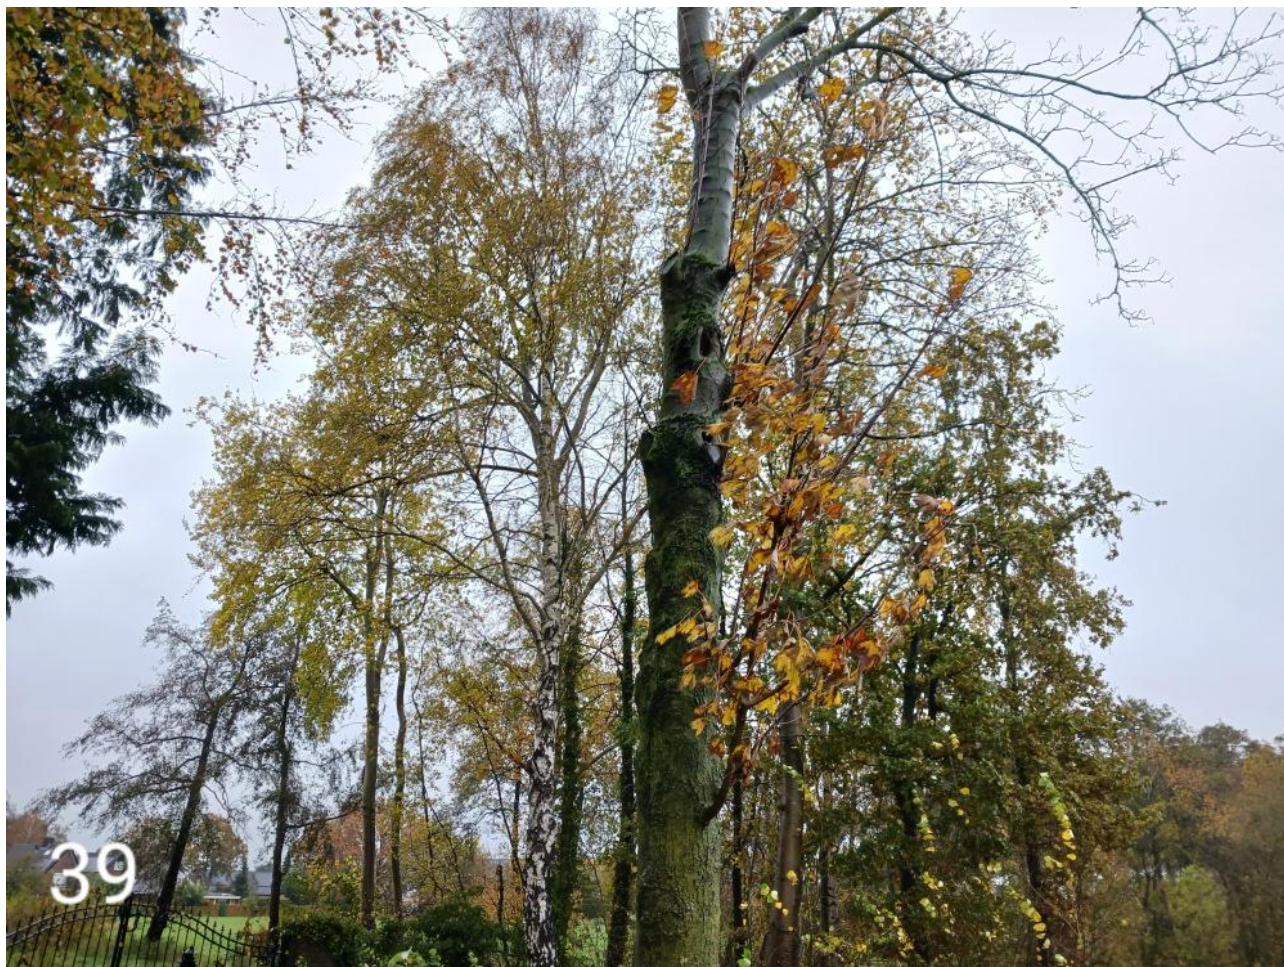
Boom 39

Bij 3 bomen is een nader onderzoek geadviseerd. Het betreft hier boom **39**, **41** en **46**. Boom **39** en **41** hebben holtes in de stam door ingerotte snoeiwonden. In de stam van boom **46** zijn meerdere spechtgaten aangetroffen. Om te bepalen hoe de bomen het beste beheerd kunnen worden, dienen de bomen nader onderzocht te worden.
