**Bomen Effect Analyse  
Inpassing Hoofdweg 218  
Ederveen**

Opdrachtgever: H.C.B. Vastgoed  
Contactpersoon: H.C. van den Brink  
Auteur: C. (Kees) Flier  
Organisatie: **Tree-o-logic**  
Datum: 30 april 2018  
Versienummer: 3.0

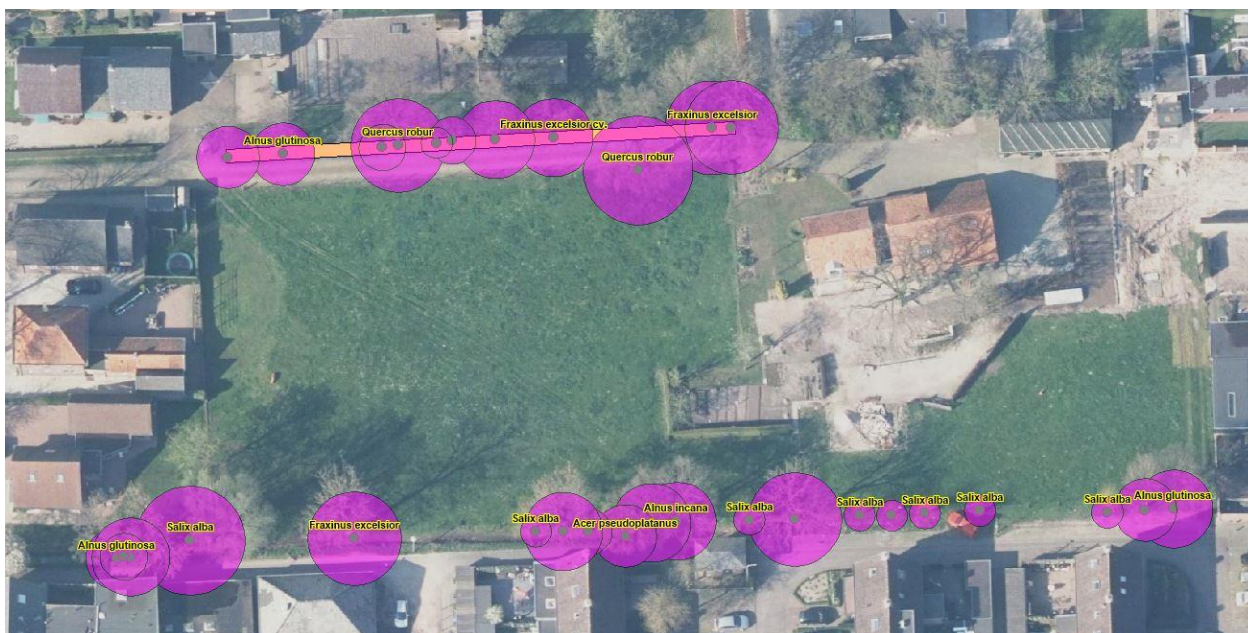
In onderstaande tekening zijn de kroonprojecties per boom te zien zoals opgenomen in de inventarisatie.

*Kroonprojectie per boom.*

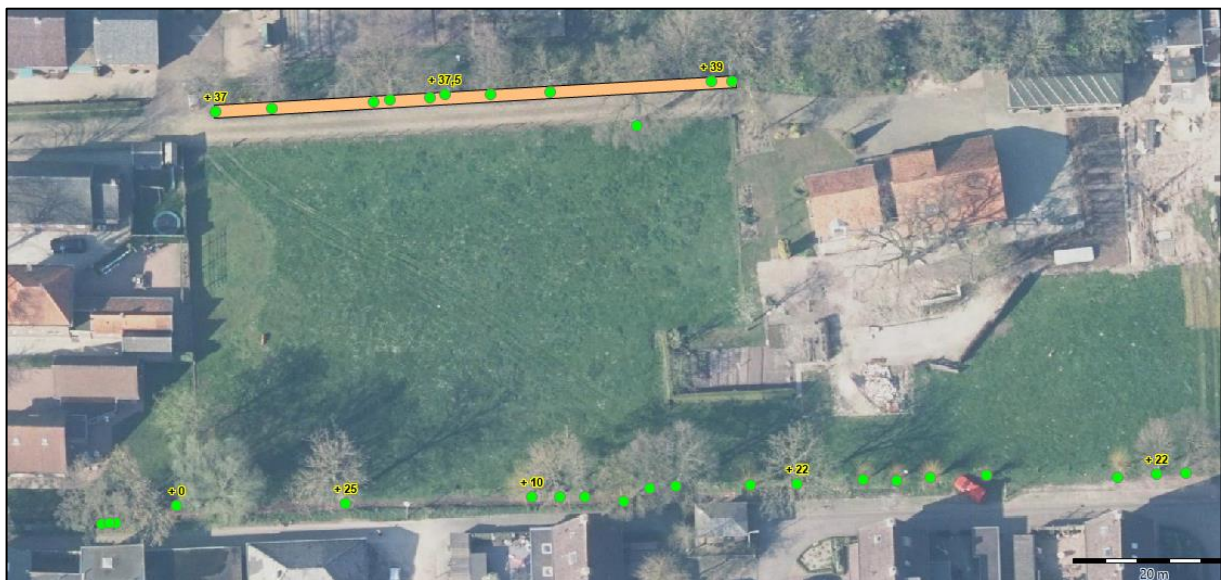
De bomen staan aan de randen van de projectlocatie en zijn vrijwel allemaal inpasbaar. Werkzaamheden vinden grotendeels buiten de kroonprojectie en ruim buiten de te hanteren graafafstand (2.50 m) plaats. De groeiplaatsomstandigheden in de directe omgeving van de meeste te handhaven bomen zullen niet veranderen. Op deze locaties is groeiplaatsonderzoek niet nodig geacht. Voor de boomnummers 10 t/m 15 geldt bij het raadplegen van het definitieve ontwerp echter, dat de ontsluitingsweg (te) dicht op deze bomen geprojecteerd wordt. Groeiplaatsonderzoek wijst uit dat de bodem tot op 2.50 meter afstand vanuit het hart van deze bomen matig intensief doorworteld is. De situering van de greppel in eerdere schetsen- en ook in het definitieve ontwerp ten opzichte van de standplaats van de bomen komt niet overeen met de werkelijke situatie. Zodoende lijkt het ten onrechte dat de bomen ten zuiden van de greppel staan.

Ook zijn een aantal hoogten ten opzichte van N.A.P opgenomen (zie afbeelding). Bodemophogingen binnen kroonprojecties moeten tot een minimum beperkt worden. Hierop wordt in hoofdstuk 5 nader ingegaan.

Het grondwater bevindt zich op circa 1.25<sup>1</sup> meter beneden maaiveld. Er is hierdoor sprake van een grondwaterprofiel, wat betekent dat de bomen jaarrond vocht kunnen betrekken vanuit het grondwater.
