## ADVIESNOTITIE: BEA Bomen Dorpsstraat Harskamp

*Projectlocatie:* Dorpsstraat 225 te Harskamp  
*Opdrachtgever\*  
*Contactpersoon:* De heer E. (Eelco) op 't Hof  
*Datum:* 30 april 2019  
*Opdrachtnemer:* tree-o-logic  
*Opgesteld door:* De heer A. (Anton) van der Vegt (ETT)

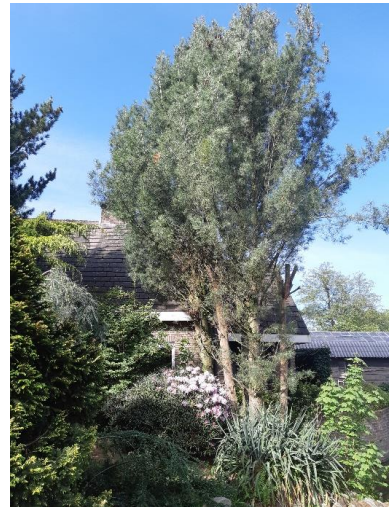
In de tuin komen voornamelijk coniferen en naaldbomen voor. De conditie van het merendeel van de bomen is onvoldoende. De groep Weymouthdennen (boom 6-8) zijn in het verleden getopt en er zijn in het verleden al bomen uitgevallen (figuur 3). De rode esdoorn (boom 15) heeft een voldoende conditie (figuur 4). De Goud-iep (boom 12) heeft een slechte conditie en er zijn tekenen van afsterving zichtbaar. Ook is de boom overwoekerd met klimop (figuur 5). De bomen 9-11 en 13-15 staan op een aardewal met daaronder een kelder (figuur 6).

Figuur 3. Getopte Pinus strobus (boom 6-8), er staan dode stammen tussen.

De aarden wal met kelder wordt verwijderd waardoor de bomen 9-11 en 13-15 niet te handhaven zijn. De bomen 6-8 en 10-11 staan op de locatie van de nieuw te bouwen woning en zijn zonder wijziging van het ontwerp niet te handhaven.

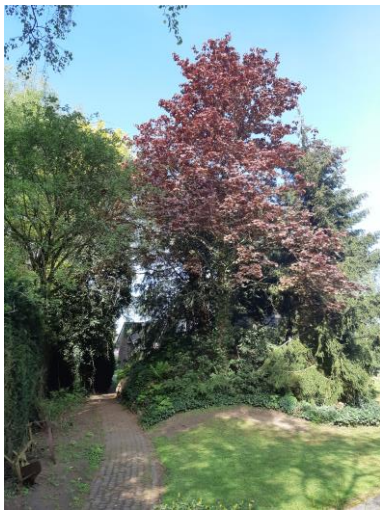
Figuur 4. Rode esdoorn staande op de aarden wal met een voldoende conditie.

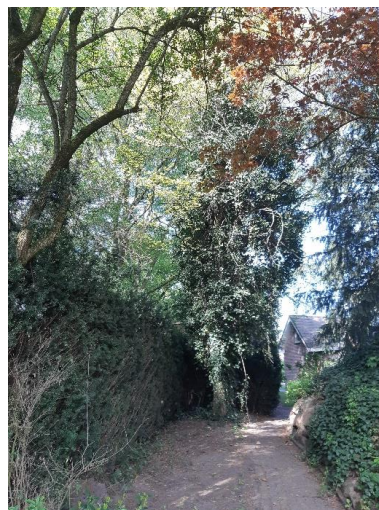
Figuur 5. Goud-iep (boom 12) vol met klimop en een slechte conditie.

Boom 12, de Goud-iep is wel te behouden in het kader van de werkzaamheden, echter moet overwogen worden de boom te verwijderen vanwege van de matige boomkwaliteit en verminderde toekomstverwachting. Indien er wordt besloten om de boom te handhaven dan gelden de algemene eisen en randvoorwaarden. Daarbij wordt geadviseerd de klimop uit de boom te verwijderen.

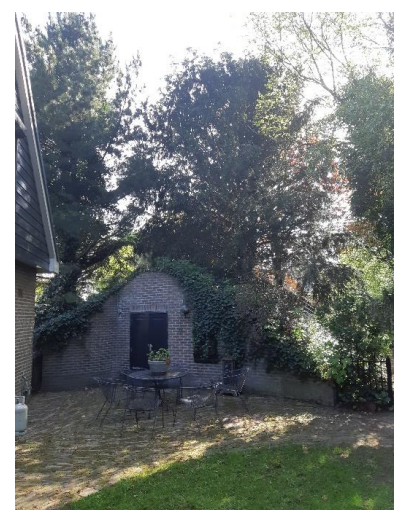
Figuur 6. De aarden wal met bomen.

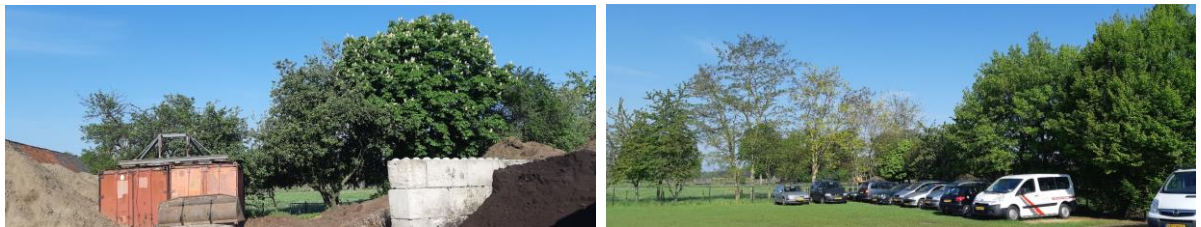
In de bomensingel langs het terrein komen relatief veel verschillende soorten voor. De conditie van de bomen is deels voldoende en deels onvoldoende.

Figuur 7 en 8. Singel rondom het terrein met diverse boomsoorten.

De bomen in de singel kunnen allemaal gehandhaafd blijven, mits hier geen werkzaamheden dicht op de bomen plaatsvinden. Hiervoor zijn eisen en randvoorwaarden opgenomen.

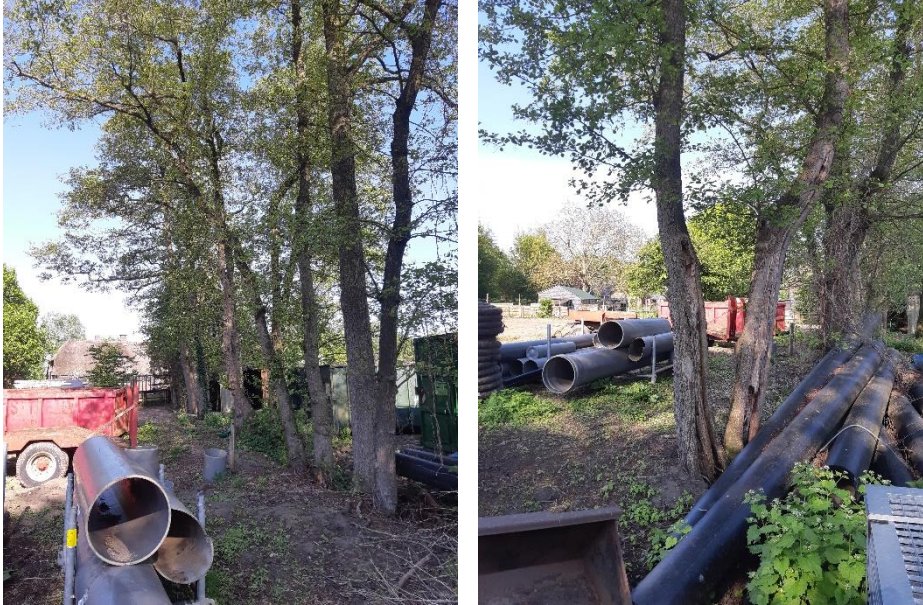
De elzensingel bestaat uit 21 elzen (*Alnus glutinosa*). De bomen hebben een onvoldoende tot voldoende conditie. Enkele bomen hebben dood hout in de kroon. De toekomstverwachting voor de meeste bomen in 10-15 jaar. Boom 72 en 73 hebben schade- en rot aan de stam en stamvoet.

*Figuur 9 en 10. Elzen singel midden over het terrein langs een voormalige watergang.*

De elzensingel kan grotendeels gehandhaafd blijven mits er voldaan wordt aan algemene eisen en randvoorwaarden. Voor boom 73-76 zijn daarbij nog specifieke eisen en randvoorwaarden gesteld. Drie bomen (boom 77-79) zijn niet te behouden vanwege de bouw van het nieuwe bedrijfspand (zie figuur 14)

- Boom 73 -76 staan dicht op de werkzaamheden en transportroutes. Hierdoor is het afzetten van de gehele kroonprojectie niet mogelijk. De kans op schades aan deze bomen is hierdoor hoger. Bij deze bomen dient een bescherming te worden aangebracht doormiddel van lat-om-lat stambescherming met een drainbuis rond de stam van minimaal 2-2,5 meter hoog.
- Voor alle bomen in de elzensingel is een minimale graafafstand gesteld die afwijkt van de norm volgens handboekbomen. De minimale graafafstand is gesteld op 1,75 meter vanuit het hart van de stamvoet van deze bomen.

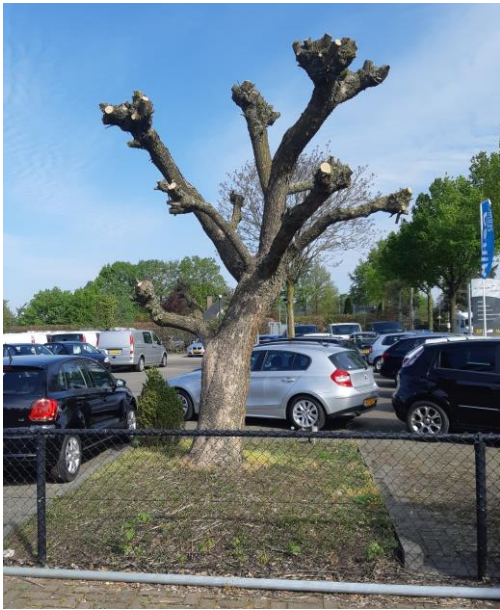
*Figuur 11. Gekandelaberde trompetboom (boom 18) aan de wegzijde van het terrein.*

Boom 18, 19, 21-24, 80 en 81 kunnen gehandhaafd worden mits er voldaan wordt aan de algemene eisen en randvoorwaarden.

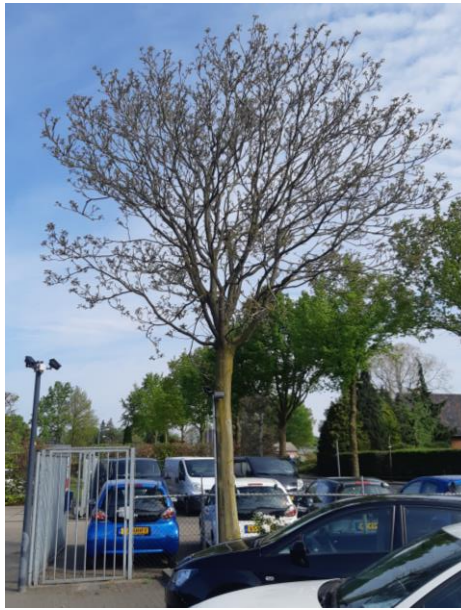
Verspreid over het terrein staan nog enkele bomen. Boom 20, niet meer zichtbaar welke soort, is dood en daarvan is alleen nog een stamstuk aanwezig. De vleugelnoot (boom 19) heeft een verminderde conditie, echter zijn nog geen afstervingsverschijnselen zichtbaar. De overige bomen hebben een voldoende conditie en een toekomstverwachting van meer dan 15 jaar. Boom 21-24 zijn geschoren beuken. Boom 18 is een gekandelaberde trompetboom.

*Figuur 12. Vleugelhoot (boom 19) aan de wegzijde de terrein.*

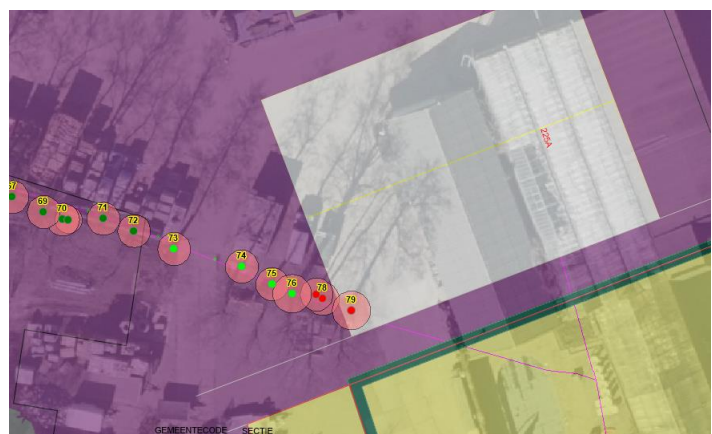
*Figuur 14. Bomen 77-79 zijn niet te behouden vanwege het nieuw te bouwen bedrijfspand.*
