MIDDEN NEWDERLAND MAKELAARS B.V.

Kenmerk FC/2020/038/n  
 Onderwerp Notitie inspectie schuur Griftweg 21 te De Klomp  
 Datum 15 december 2020  
 Uw kenmerk Email d.d. 4 december 2020

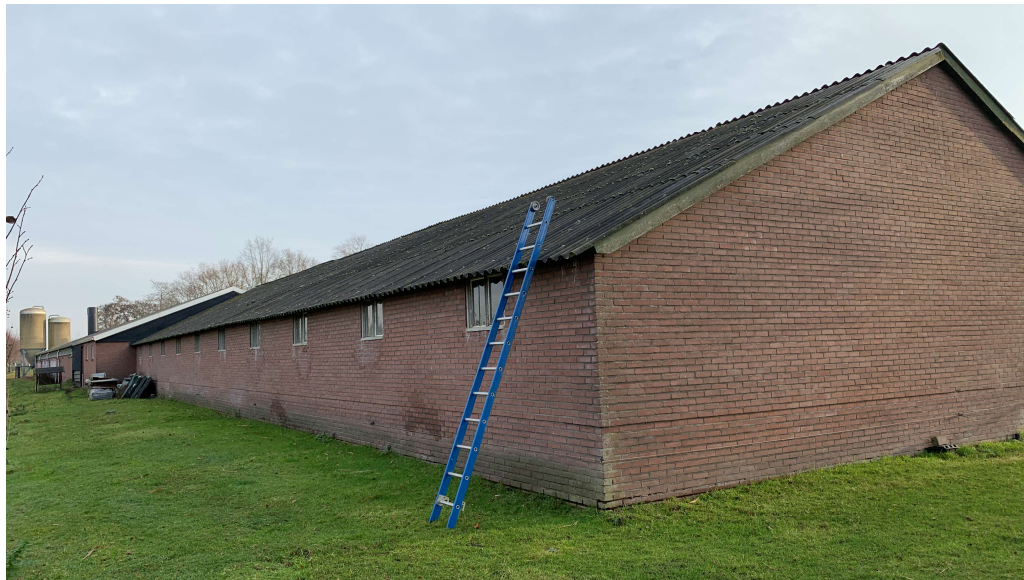
De geïnspecteerde bebouwing bestaat uit een varkensstal aan de Griftweg 21 te De Klomp (figuur 2). De varkensstal betreft een traditionele varkensschuur met een gemetselde muur en een flauw zadeldak van golfplaten. De varkensschuur was ten tijde van de inspectie nog in gebruik als varkensstal. Enkel de dakrand aan de noordzijde van schuur 1 is toegankelijk voor huismussen.

*Figuur 2 De dakrand van de schuur 1 (figuur 1) biedt potentiële verblijfplaatsen voor huismus*

Om te voorkomen dat huismussen zich tussen het moment van inspectie en de herontwikkeling alsnog wordt geadviseerd om alle dakranden en potentieel geschikte openingen af te dichten met purr-schuim of andere vogelwerende middelen. Ter behoud van de potentie voor huismus om hervestiging in de beoogde situatie in principe mogelijk te maken wordt geadviseerd om voorzieningen voor huismus (en eventueel vleermuizen) op te nemen in het nieuwe bijgebouw (natuur-inclusief bouwen). Enkele doeltreffende voorzieningen zijn (nest)kasten, vogelvrije en vogelpannen.

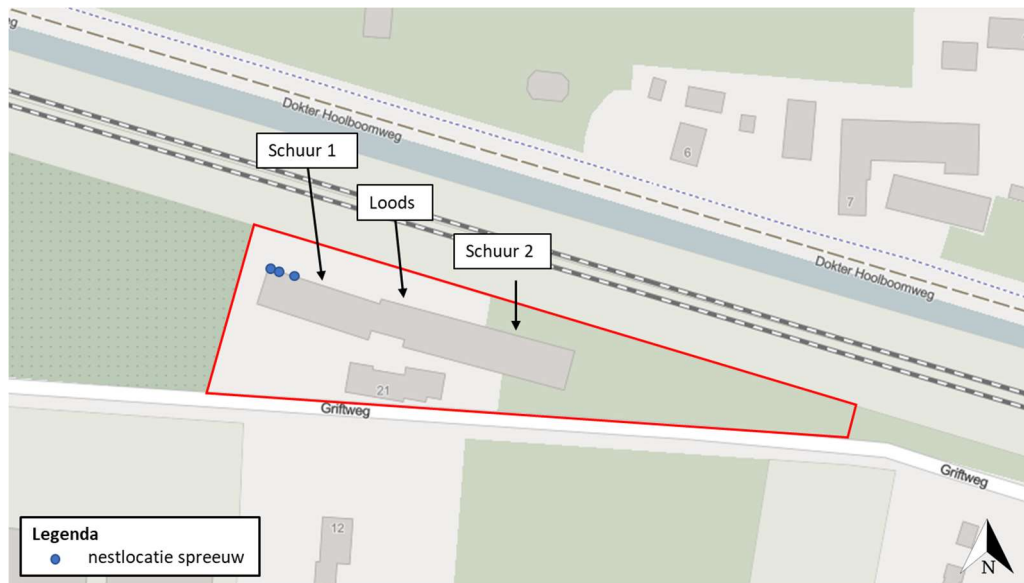
Gedurende de inspectie zijn alle potentieel geschikte invliegopeningen en achterliggende verblijfplaatsen fysiek gecontroleerd op de aan- dan wel afwezigheid van (gebruiks-)sporen. Concreet betekent dit dat alle ruimtes onder daken/dakranden visueel zijn gecontroleerd door de dakpannen op te tillen. Er zijn geen sporen en/of restanten van nesten en/of nestmateriaal, uitwerpselen van huismus of anderszins aangetroffen wat duidt op het gebruik van de varkenstallen als vast rust- en verblijfplaats van huismus. Op 3 locaties zijn nesten en/of (oud) nestmateriaal van spreek waargenomen (figuur 3). In de fotobijlage zijn enkele afbeeldingen opgenomen van de geïnspecteerde locaties.

*Figuur 3 De aangetroffen nestlocaties*

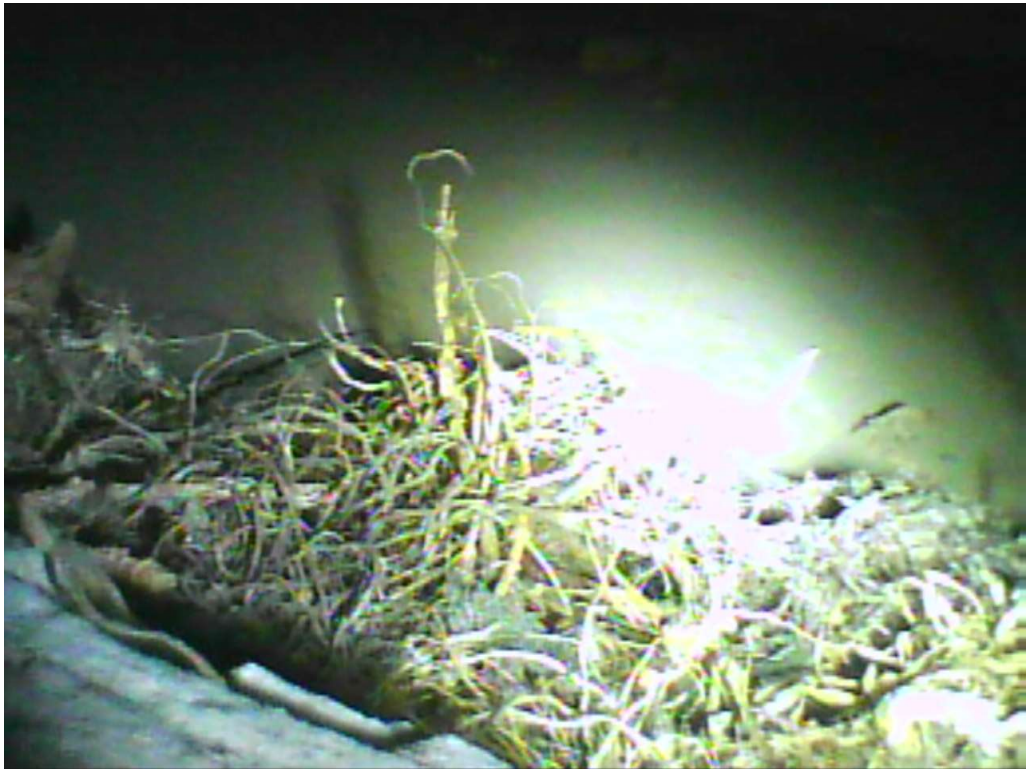
*Nest spreeuw (1); de combinatie van het type krijtsporen, het gebruikte nestmateriaal en de zwarte veren in het nest duidt op een spreeuwennest.*

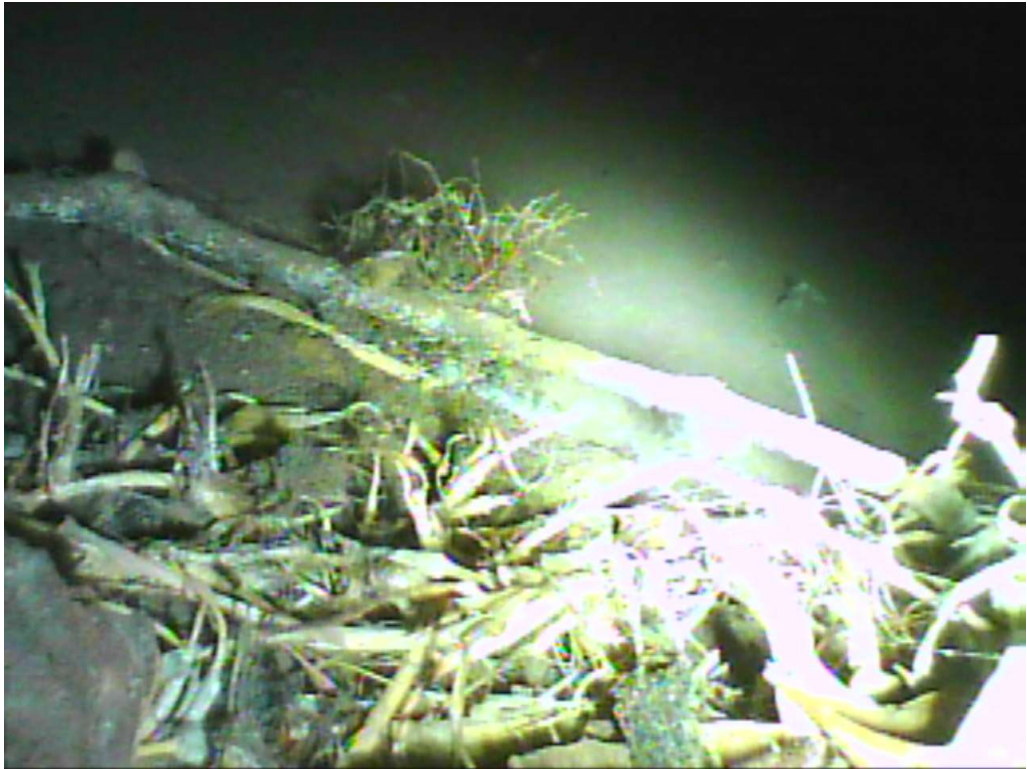
*Nest spreeuw (2)*

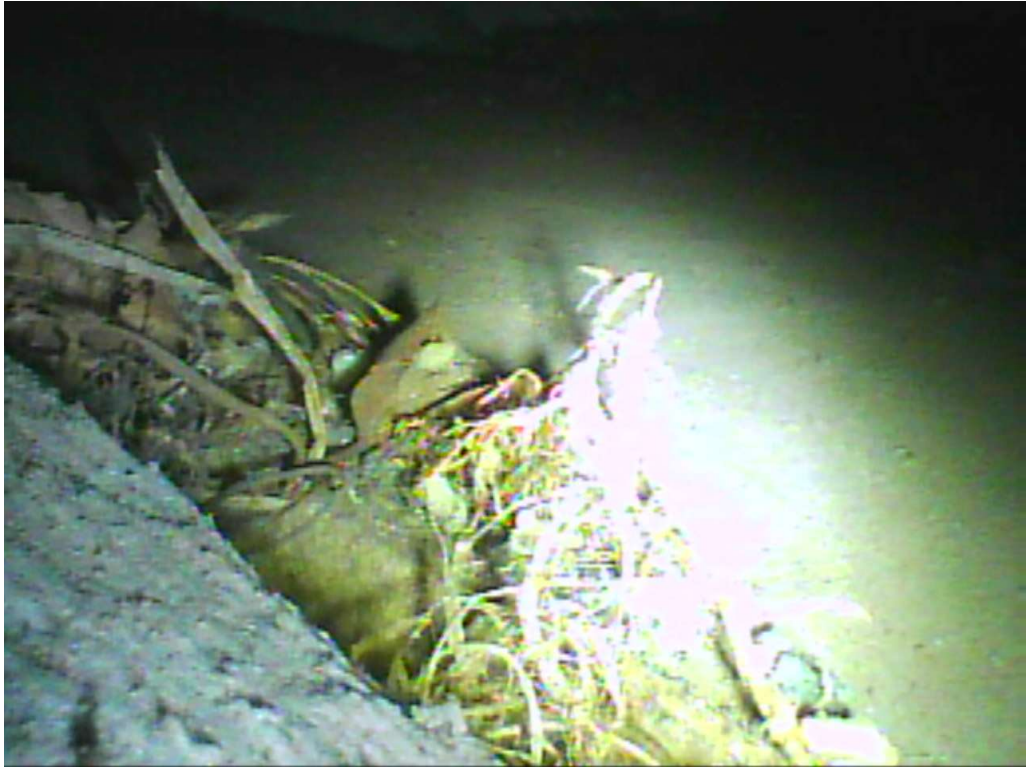
*Nest spreeuw (3)*
