Kenmerk BE/2021/672/n/1
Onderwerp Technische inspectie huismus Wekeromsedijk 3 te Wekerom
Datum 11 november 2021
Auteur ing. M.J. Visschers

Hierbij de notitie aangaande de huismusinspectie van de opbergschuur en de varkensstal aan de Wekeromsedijk 3 te Wekerom

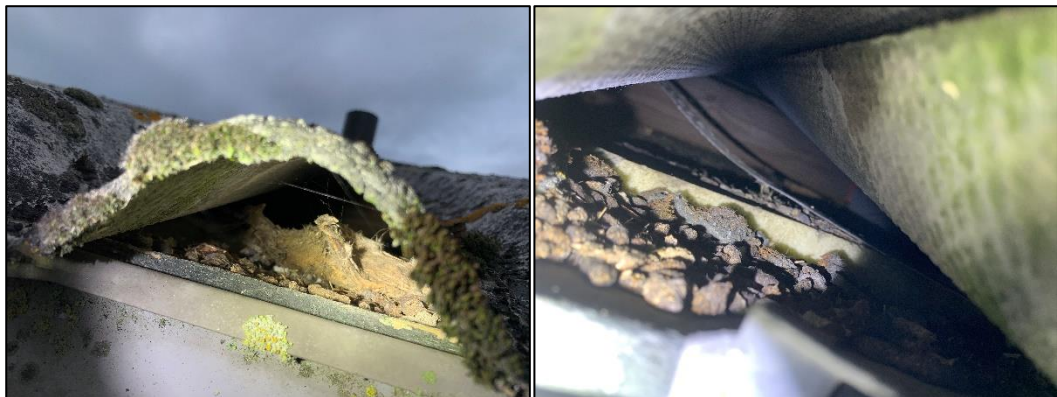
Figuur 2 Onder het golfplaten dak zijn sporen van ratten aanwezig. De rat een predator van jonge vogels.

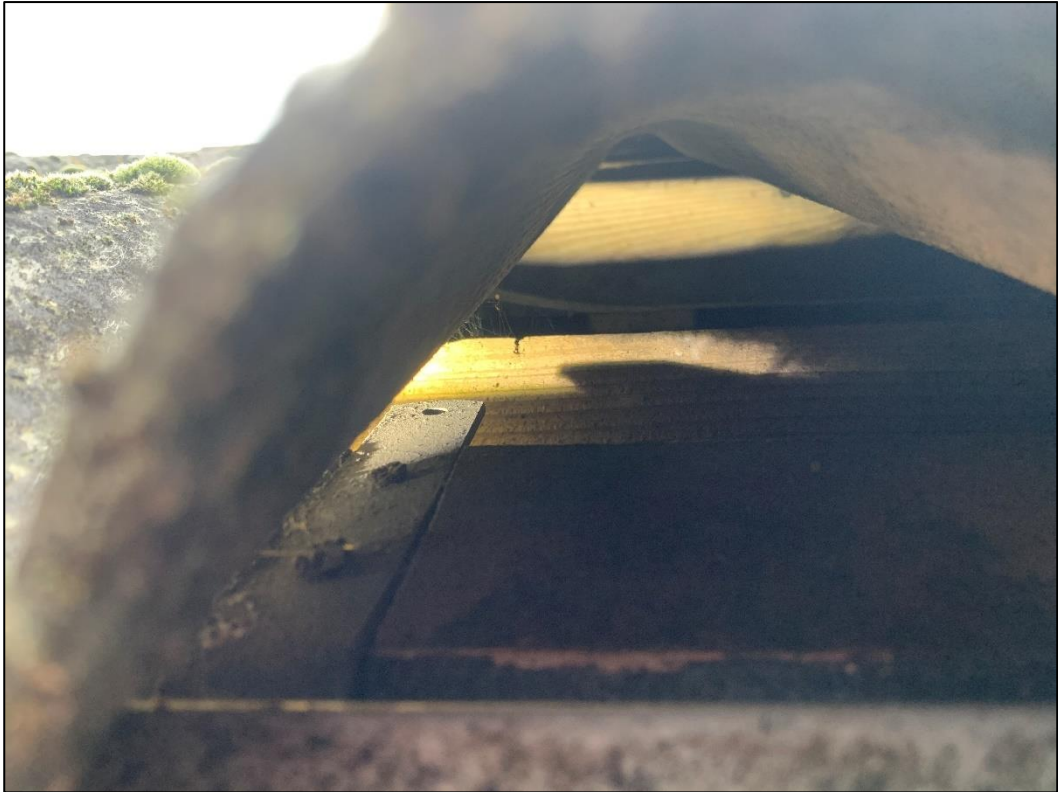
Onder de golfplaten van het tuinhuisje is geen dakbeschoot aanwezig. Het plaatsen van een nest is hierdoor onmogelijk. Onder de golfplaten van de opslagschuur en de varkensstal zijn isolatieplaten en/of dakbeschoot aanwezig. Er zijn geen sporen en/of restanten van nesten en/of nestmateriaal, uitwerpselen van huismus of anderszins aangetroffen wat duidt op het gebruik van de opstallen als vast rust- en verblijfplaats van huismus. Ook nesten van andere vogelsoorten zijn niet aangetroffen. Echter zijn wel zeer grote hoeveelheden uitwerpselen van ratten evenals een dode rat aangetroffen tussen de golfplaten en het dakbeschoot/isolatieplaten. Ratten prederen o.a. (jonge) vogels, wat een reden kan zijn voor de afwezigheid van vogelnesten (in het algemeen) onder het dak. In de fotobijlage zijn enkele afbeeldingen opgenomen van de geïnspecteerde locaties.

Figuur 3 Verbeelding van de ruimte tussen de dakplaten en de golfplaten.

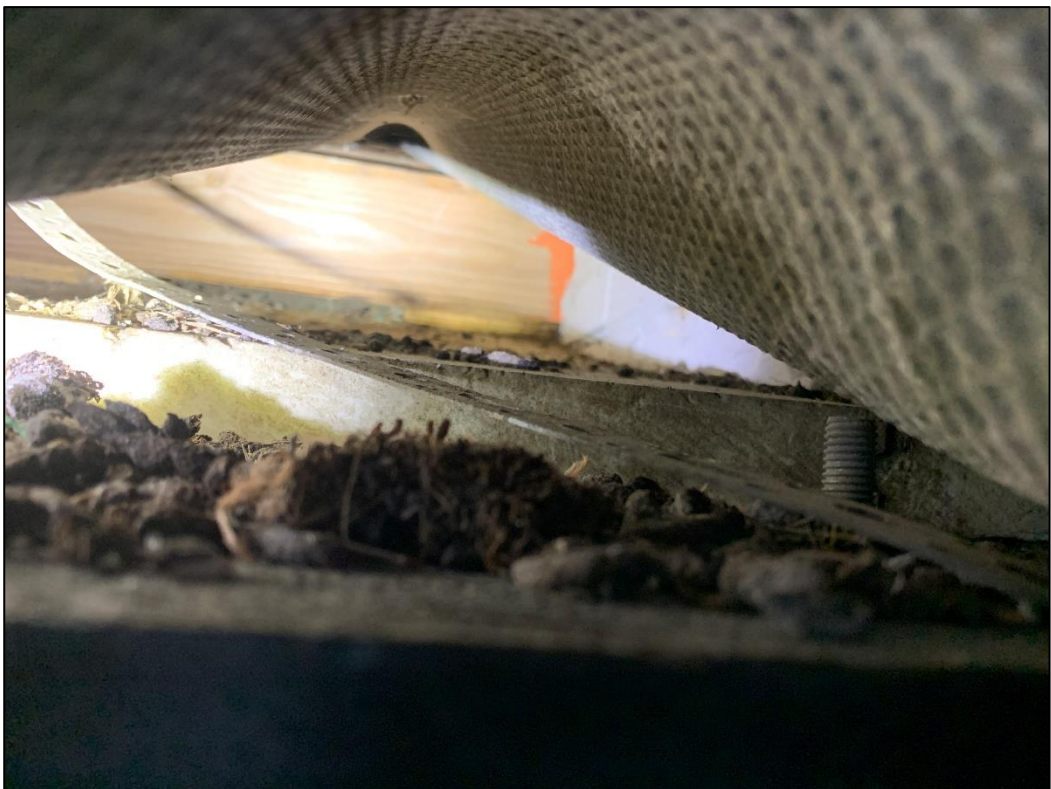
Figuur 4 Onder het golfplaten dak zijn grote hoeveelheden uitwerpselen van ratten aangetroffen.
