Notitie

'Restauratie kloostermuur Hortuspark, Harderwijk'

Auteur: Ing. M.G. (Mark) Hoksberg
Project: 10208
Datum: 4 augustus 2010
Status: Definitief rapport

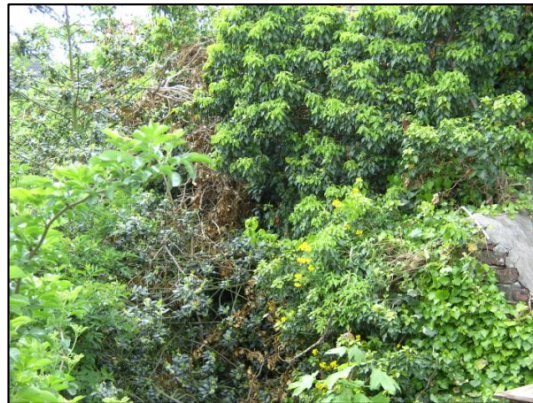
Op de oostzijde van de kloostermuur, om de hoek in de tuin van Juwelier Reuyl zijn drie bloeiende exemplaren van de Muurbloem aangetroffen. De planten weten nog net voorbij de woekerende Klimop te reiken en zijn -gezien het optreden van bloei- nog vitaal. Andere beschermde plantensoorten zijn niet aangetroffen. Op de kruin van de muur is de kenmerkende muursoort Plat beemdgras aangetroffen; slechts in gezelschap van de zeer algemene Gewone melkdistel en Bitterzoet.

Figuur 2 Laatste groeiplaats Muurbloem (gele bloemen) op de kloostermuur. Enkele stenen van de muur zijn zichtbaar aan de rechterzijde. De foto is genomen in mei 2010 vanuit de tuin van juwelier Reuyl door dhr. Raap.

Zodra het broedseizoen is afgelopen (1 september 2010) dient alle Klimop van de kloostermuur te worden verwijderd. Dit dient zeer voorzichtig te geschieden en te worden begeleid door een ter zake deskundige op het gebied van flora². Deze deskundige dient de drie overgebleven planten te identificeren en duidelijk herkenbaar te merken met bijvoorbeeld een lint. De Klimop die zich direct om de bekende groeiplaats bevindt moet voorzichtig worden weggeknipt. Het is niet uitgesloten dat er onder de Klimop nog levensvatbare stonken van Muurbloem aanwezig zijn die dit jaar niet zijn uitgelopen. Hier dient nauwkeurig op gelet te worden. Dit geldt met name rond de huidige groeiplaats en tevens in de oosthoek, waar volgens het KNNV in 2003 nog een rijke groeiplaats aanwezig was.

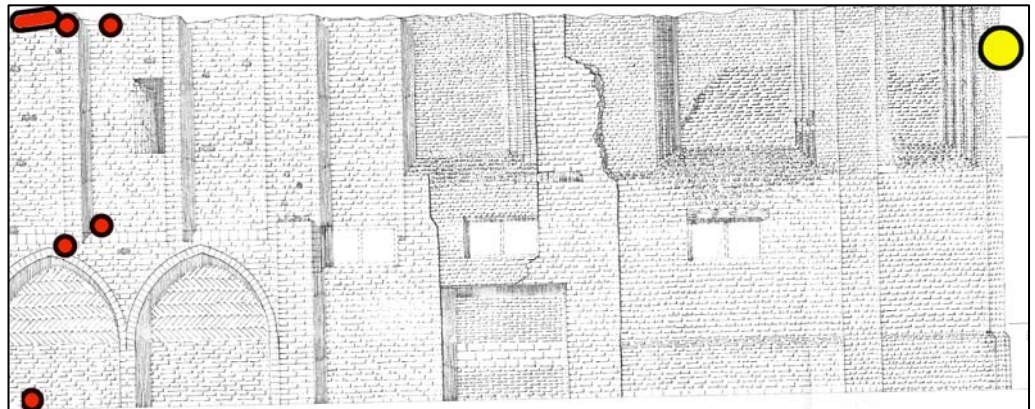
Figuur 3 Groeiplaatsen Muurbloem op kloostermuur. Met geel is de enige groeiplaats aangegeven die in 2010 gevonden is. De locaties die in 2003 (op basis van foto's van mevr. Kooistra) nog begroeid waren zijn met rood aangegeven. Bron tekening: Rijksdienst voor Monumentenzorg, 1965.

Door de opmars van Klimop is de muur over de gehele breedte begroeid geraakt en zijn ook de laatste groeiplaatsen van Muurbloem overgroeid geraakt door Klimop. Er zijn geen Muurbloemen meer aangetroffen. Mogelijk heeft Muurbloem de concurrentie om licht verloren van de Klimop. Muurbloem is voor haar vochtbehoefte afhankelijk van

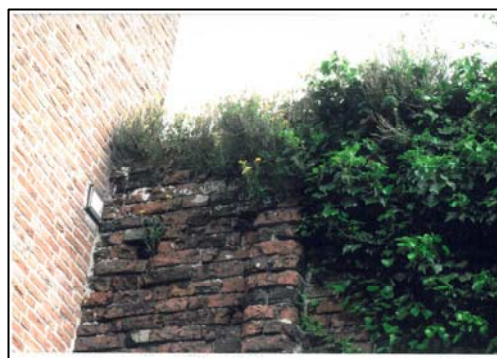
Figuur 4 Groeiplaats in 2003. Op de foto zijn acht pollen te onderscheiden. Foto: mevr. Kooistra, KNNV
