**Inventarisatie bodemgegevens
herontwikkelingsgebied
Nijkerkerveen**

23 oktober 2007

Kenmerk R001-4542388WDO-evp-V01-NL

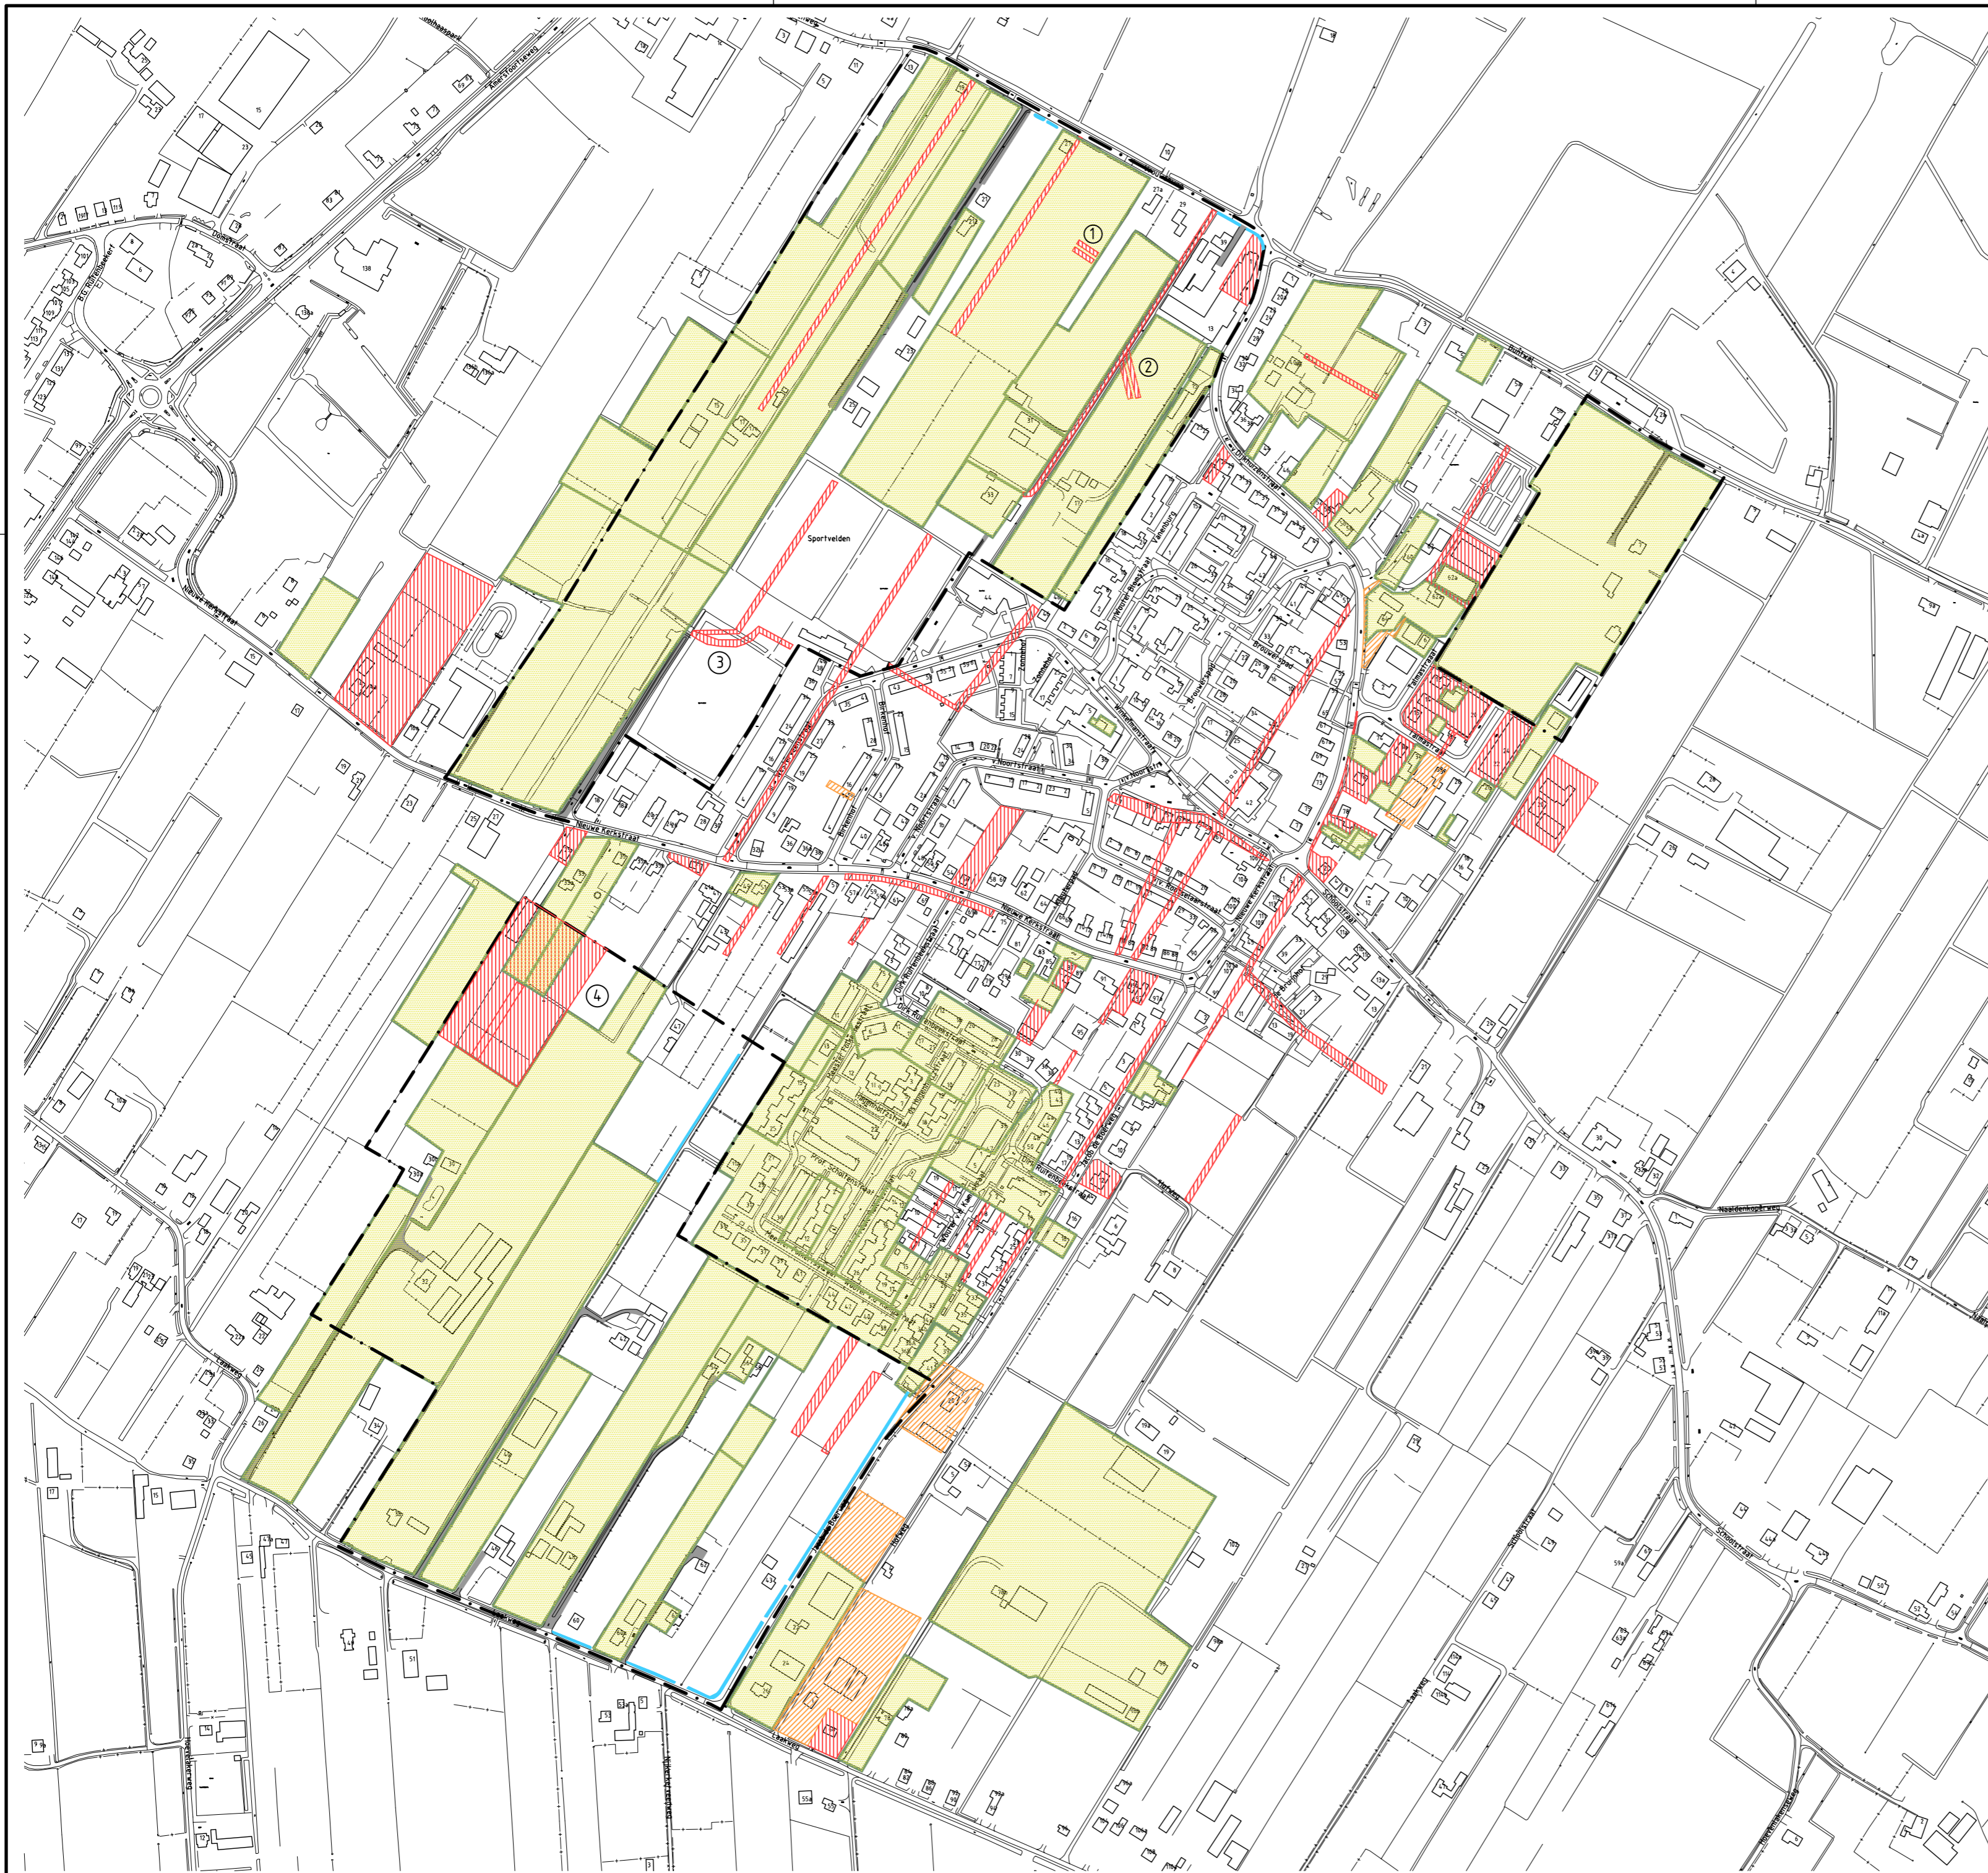
Situatieschets

Uit de luchtfoto-interpretatie en beoordeling van de topografische kaarten is gebleken dat binnen het plangebied een aantal gedempte sloten danwel kavelpaden zijn gelegen. De ligging van deze sloten en paden zijn duidelijk waarneembaar op de foto's van 1940 en 1947 en zijn weergegeven op de situatieschets in bijlage 1. Tevens zijn deze verschillen weergegeven in tabel 3.3.

Nummer op de kaart	1940 - 1947	2005
1	vergraving	weiland
2	sloot of vergraving	weiland
3	toegangspad	voetbalveld
4	waterpartij	grasland bossages

Tijdens de locatie inspectie zijn geen aanwijzingen gevonden voor de aanwezigheid van gedempte sloten. Er zijn geen maaiveldverschillen waarneembaar die de aanwezigheid zouden kunnen verklaren. Wel zijn op diverse plaatsen binnen het plangebied kavelpaden en waargenomen. Het betreft hier toegangspaden tot woonlocaties, boerderijen en agrarische percelen (bouwland, grasland). Daarnaast zijn een aantal watergangen waargenomen. De locatie-inspectie heeft plaatsgevonden vanaf de openbare weg. Er heeft geen inspectie plaatsgevonden op perceelsniveau. De kavelpaden en watergangen zijn weergegeven op de situatieschets.

Voor die percelen waarvan uit de luchtfoto interpretatie is gebleken dat er gedempte sloten en/of kavelpaden aanwezig zijn, wordt aanbevolen middels groundtracer onderzoek de exacte locatie te traceren. Middels groundtracer onderzoek kan tevens de globale omvang van de gedempte sloten en/of kavelpaden worden vastgesteld. Op basis van de verkregen resultaten kan dan een gericht boor- en analyseprogramma worden vastgesteld om de milieuhygiënische kwaliteit vast te stellen. Opgemerkt wordt dat bij het onderzoek naar de milieuhygiënische kwaliteit van het bodemmateriaal ter plaatse van de gedempte sloten en/of kavelpaden specifiek aandacht moet worden besteed op de aanwezigheid van asbest conform de daarvoor geldende protocollen (NEN 5707 en/of NEN 5897).
