**HISTORISCH BODEMONDERZOEK
PLANGEBIED DOORNSTEEG**

GEMEENTE NIJKERK

24 augustus 2012
076504460:D - Definitief
B02047.000029.0100

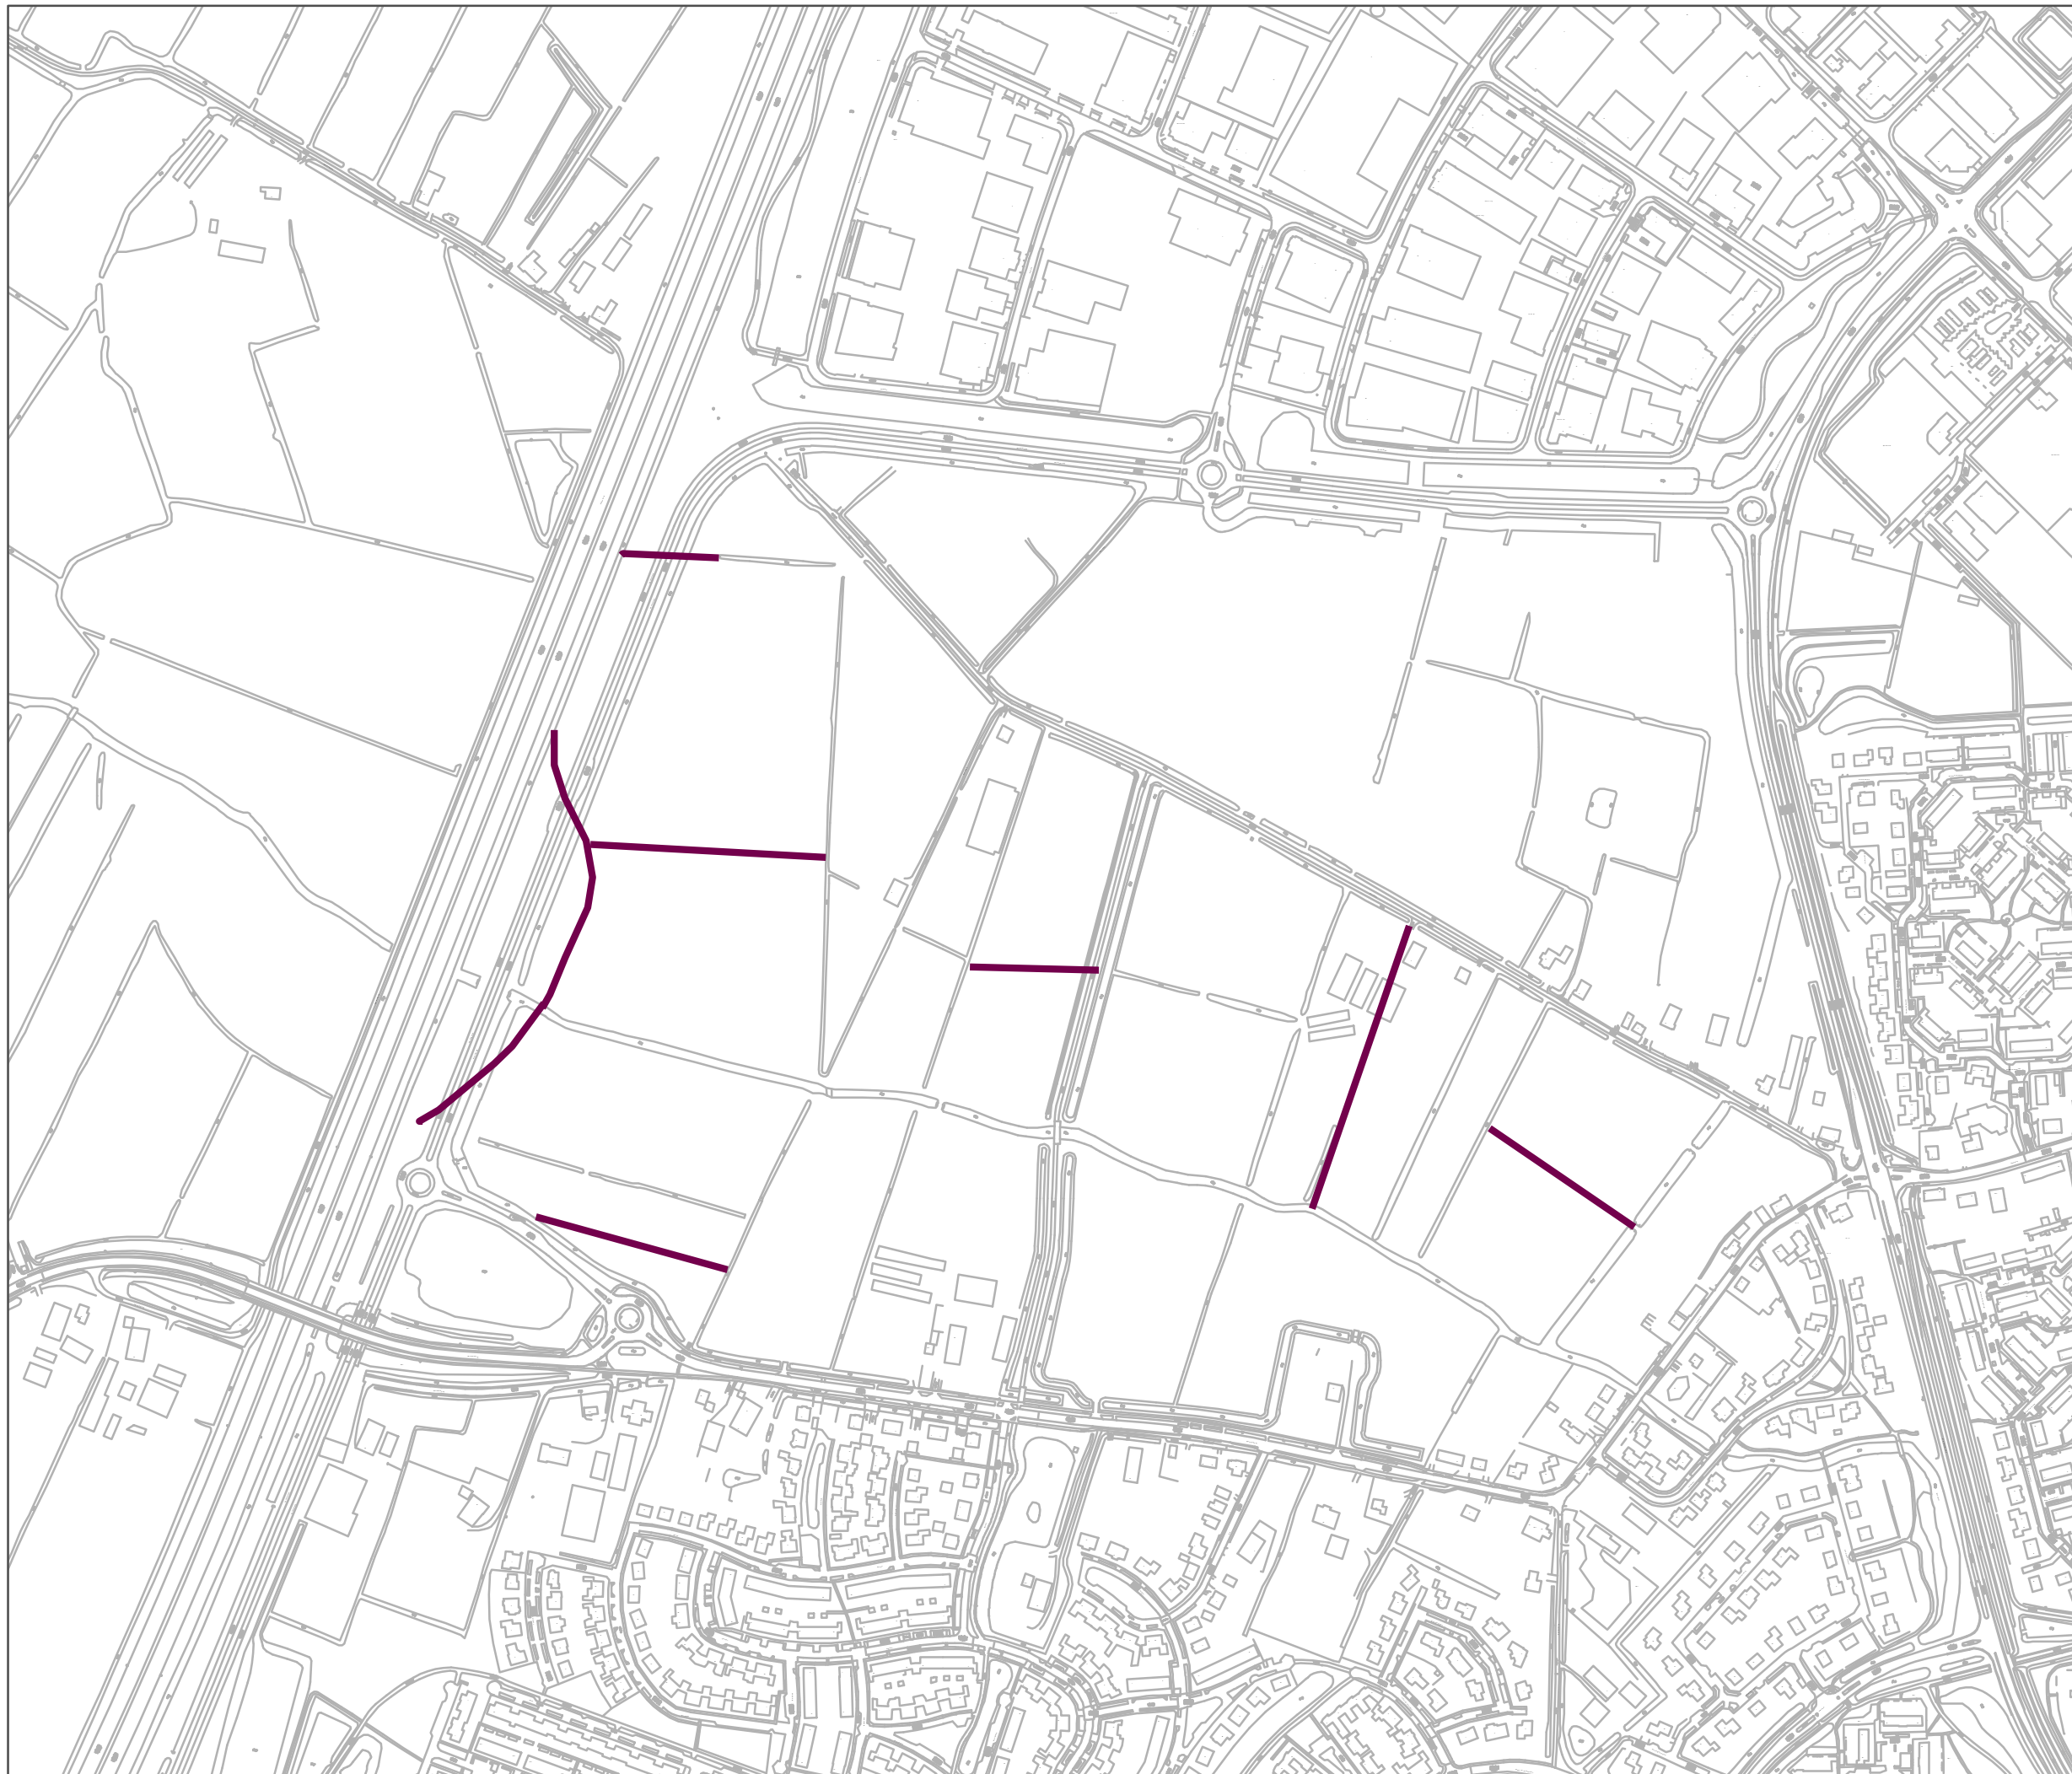
projectnummer: B02047.000029 Tekening: 1.01 Versie: 1

- Diverse gedempte sloten binnen het plangebied.

Locatie gedempte sloten

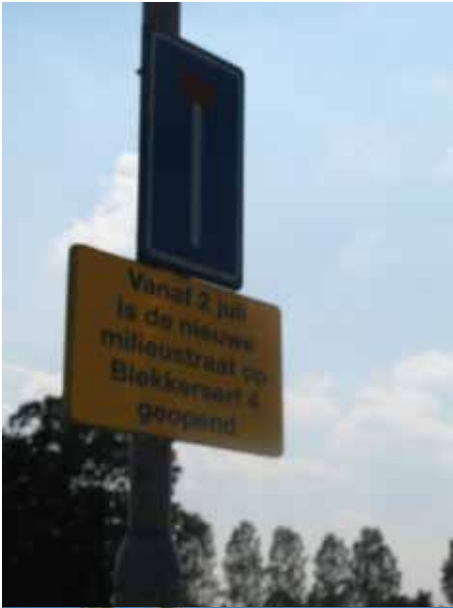
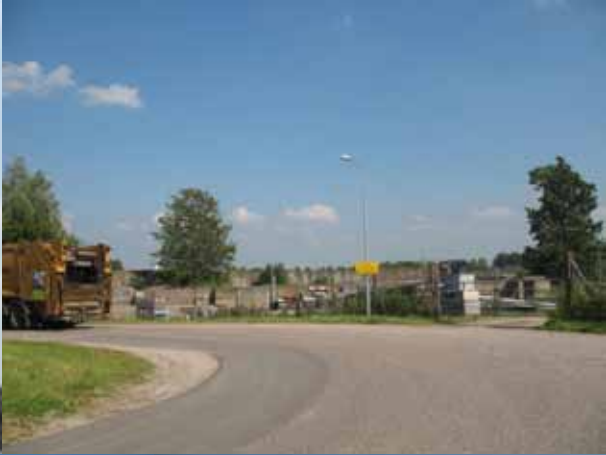
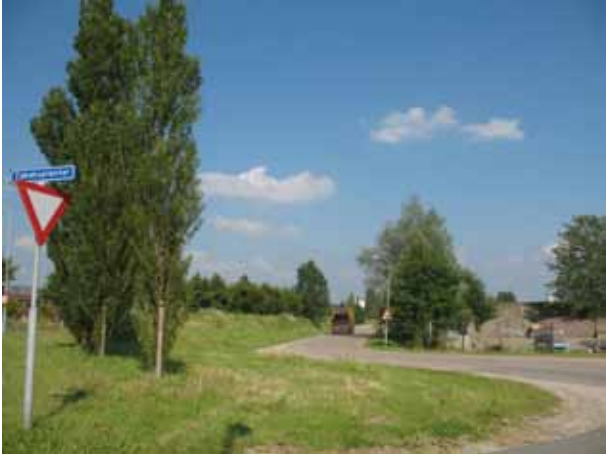
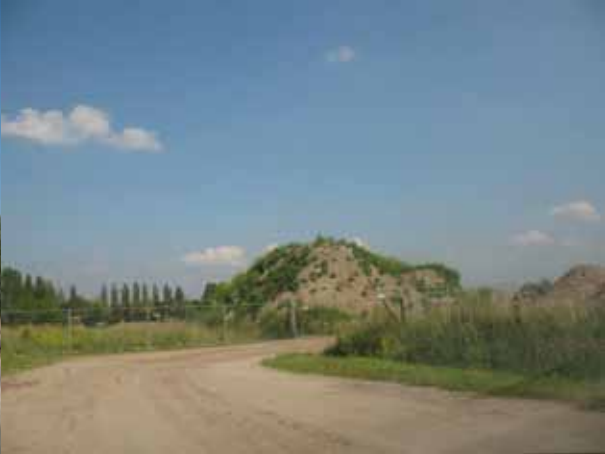
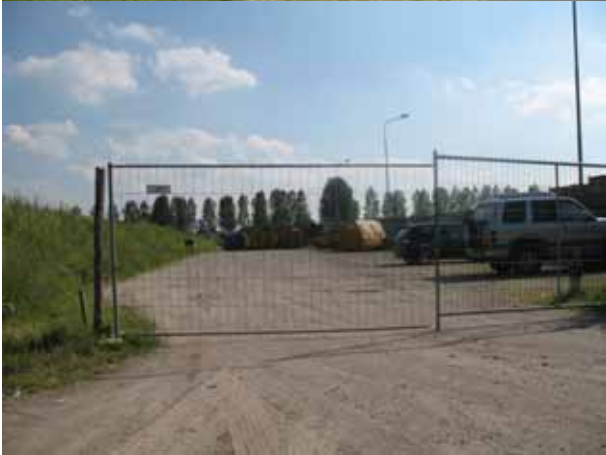
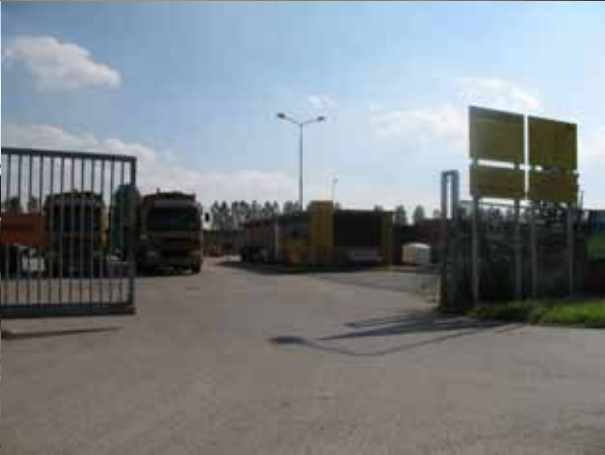
Milieustraat, Tabaksplanter

- Diverse opslagtanks met (diesel) olie op Bunschoterweg 29 en Doornsteeg 11, 15, 25, 29 en 33.
- Milieustraat op Tabaksplanter 101. In het verleden zijn lichte tot matige verontreinigingen aangetoond. Bij de laatste monitoring waren deze niet meer aanwezig. De milieustraat is nu gedeeltelijk gesloten. Na het volledig beëindigen van alle activiteiten op de Tabaksplanter zal er op deze locatie een eindsituatie onderzoek uitgevoerd worden. Op basis van die gegevens kunnen conclusies getrokken worden over het toekomstig gebruik van dit deel van de locatie. De resultaten van het tot nu uitgevoerde onderzoek geven geen aanleiding een grote verontreiniging te verwachten.

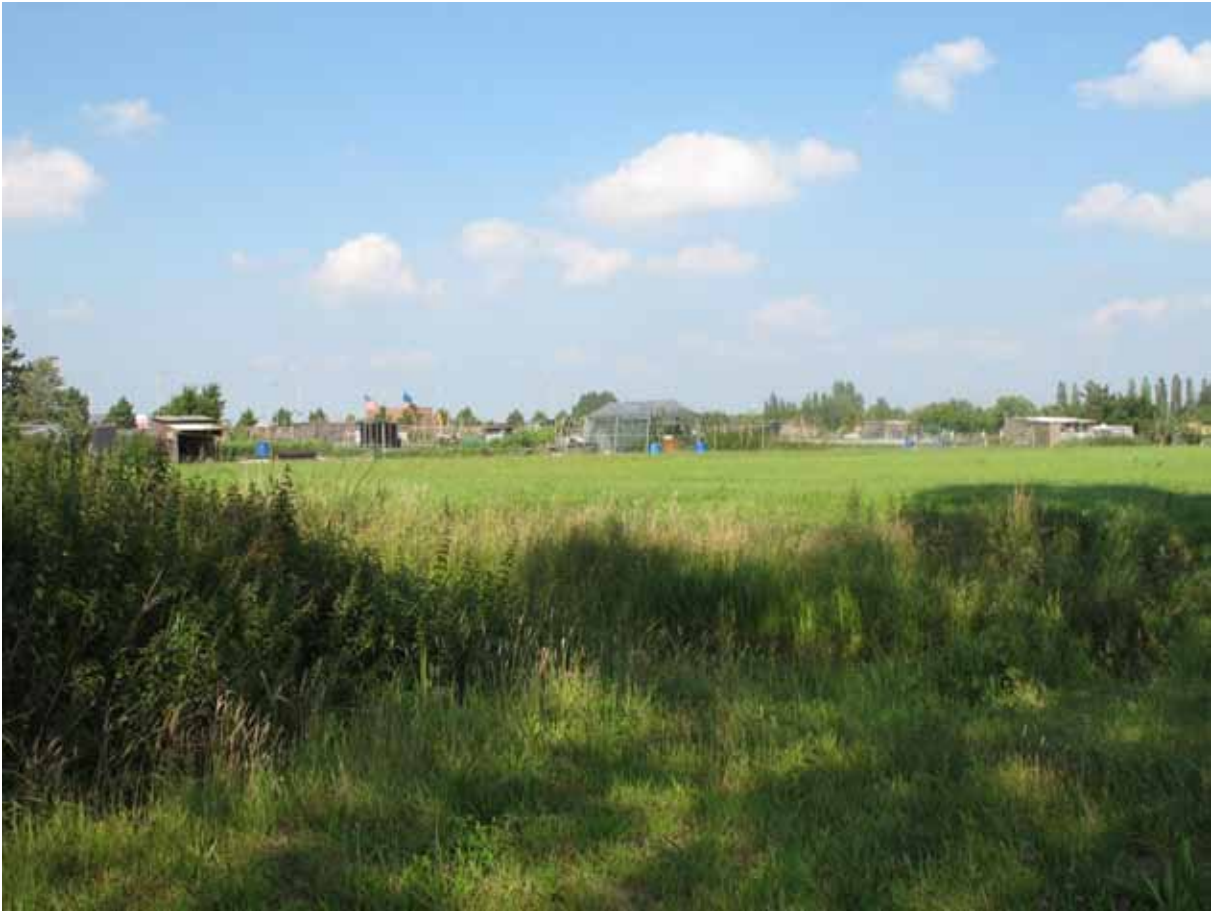
Volkstuinencomplex vanaf de Doornsteeg

- Volkstuinencomplex achter de milieustraat waar mogelijk asbesthoudende materialen zijn gebruikt in bodem en in bebouwing.
- Asbesthoudende bouwmaterialen gebruikt in het hele gebied, bekend aanwezig op Doornsteeg 25 en 33. Ook langs het nieuw aangelegde fietspad door het plangebied is uit eerder historisch onderzoek naar voren gekomen dat er mogelijk asbest in de bodem is terechtgekomen bij een brand. Het is onduidelijk of hier voor de aanleg van het fietspad onderzoek naar is gedaan. Ook is bekend dat het fietspad is aangelegd over een oud puinpad waarvan niet bekend is op er asbest of overige verontreinigingen in aanwezig zijn. Volgens de asbestkansenkaart van de Provincie Gelderland zijn de percelen Bunschoterweg 29 (buiten het plangebied), Holkerweg 71 en Doornsteeg 4 aangemerkt als percelen met een kans op asbest in de bodem.
