**Herziene Bomen Effect Analyse  
'Herinrichting N790 Gietelo –  
Steenenkamer'**

Opdrachtgever: Provincie Gelderland  
Contactpersoon: D. (Dennis) Lems  
Auteur: A. (Anton) van der Vegt  
Organisatie: **tree-o-logic**  
Datum: 27 augustus 2020  
Versienummer: 2.1 (herziene versie)

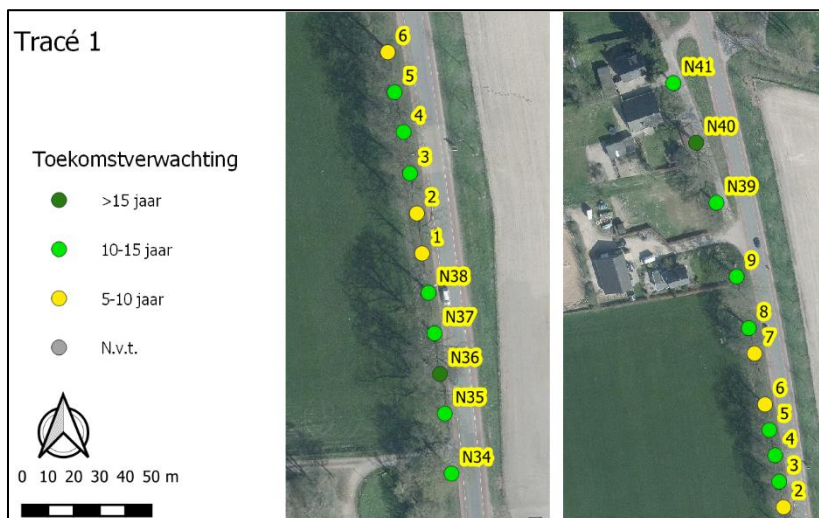
Afb. 2. Tracé 1, ter hoogte van hectometer 4.7, met boomnummers en levensverwachting

De bomen langs tracé 1 betreffen oude zomereiken (*Quercus robur*) in een grasberm. Boom 1 en 7 hebben een slechte conditie. De kroon van boom 1 is in het verleden al fors teruggenomen. Omdat de bomen nog wel redelijk uitlopen en eiken lang kunnen staan met een verminderde conditie, hebben de bomen wel een toekomstverwachting van 5-10 jaar. Bomen 2 en 6 hebben eveneens een toekomstverwachting van 5-10, al is de conditie van deze bomen wel iets beter. Enkele hiervan zijn als attentieboom aangemerkt.

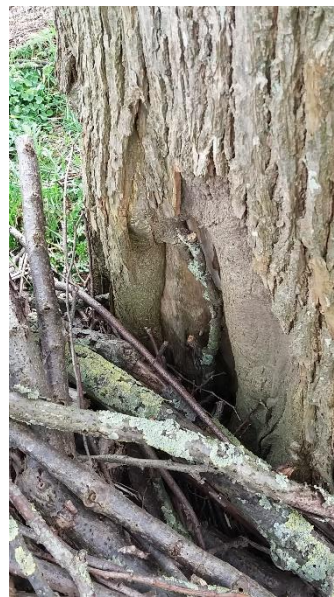
Afb. 9. Schade aan stamvoet bij boom 14

Bij boom 14 is een schade aan de stamvoet aangetroffen (zie afb. 8). Deze lijkt goed te overgroeien en de conditie van de boom is goed. De boom is als attentieboom aangemerkt.

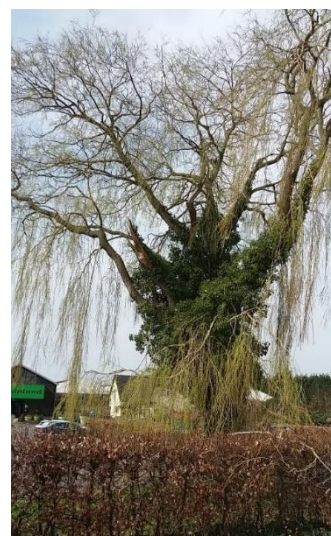
Afb. 12. Boom 16 met kroonshade en overwoekering door klimop

Bomen 16 tot 21 staan onderaan- en langs de oprit naar tuincentrum Tuinland. De treurwilg heeft een goede conditie en toekomstverwachting, maar dreigt te worden overwoekerd door klimop. Daarnaast is er schade aan de kroon ontstaan door uitgebroken takken.

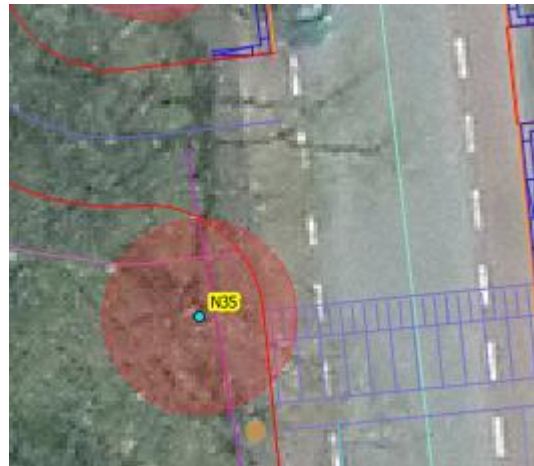
Afb. 15 detailtekening van fietspad welke vlak langs boom N35 loopt

Tussen boom 35 en 36 wordt een doorsteek gemaakt van het fietspad, waarna deze weer op de rijbaan aansluit. Bij boom 35 komt de aansluiting binnen de minimale graafafstand (zie Afb. 15). Op twee meter afstand vanuit het hart van de stam is een proefsleuf gegraven bij boom 35, op de plek van de doorsteek van het fietspad (zie bijlage A, Afb. 31 en Afb. 32). Hier is tot 50 cm diepte sprake van redelijk intensieve beworteling, met diameters tot 4 cm. Zolang niet dieper wordt gegraven dan 50 cm zal het wortelverlies minder zijn dan 20%.

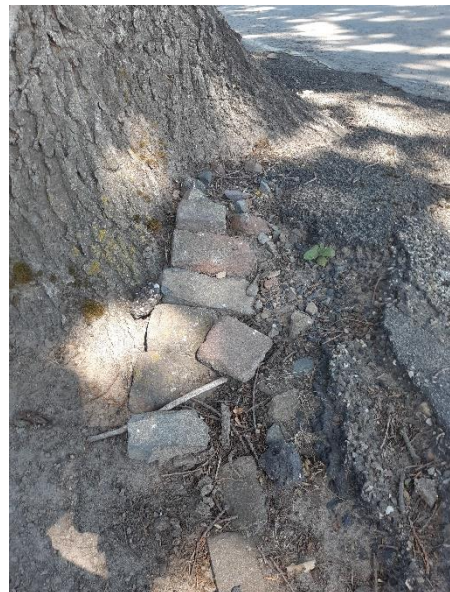
Afb. 16 Asfalt tegen de stamvoet van boom N40.

Bij boom 39-41 wordt het huidige asfalt verwijderd. Dit asfalt ligt tegen de stamvoeten aan waardoor er zeer grote kans is op wortelschade. Beschadiging van de stamvoet verhoogt de kans op intreden van schimmels en bacteriën.

- Bij het verwijderen van het asfalt mag niet dieper worden gegraven dan de onderkant van de huidige fundering. Hier kunnen dikkere wortels aanwezig zijn, dus zal er zorgvuldig moeten worden gewerkt om wortelschade zoveel mogelijk te voorkomen.

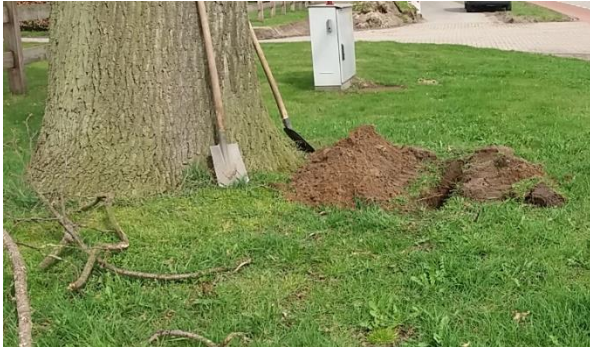
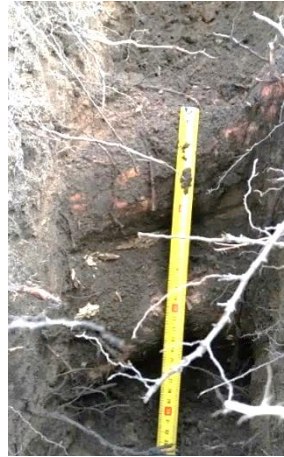
Een proefsleuf bij boom 9 (bijlage A, Afb. 27 en Afb. 28) toont aan dat er op een meter vanuit de stamvoet, forse (stabiliteits)wortels op een diepte van 30 cm onder het maaiveld zijn aangetroffen. Hier zou bij plaanpassing rekening mee moeten worden gehouden.

Afb. 27. Locatie proefsleuf bij boom 9 op een meter vanuit de stamvoet.

Afb. 28. Proefsleuf bij boom 9 met op 30 cm diepte dikke wortels met een doorsnede van 25 cm.

Volgens het ontwerp komt het fietspad bij tracé 1 aan de westzijde van de bomenrij te liggen. De rijbaan wordt hierbij iets smaller en gedegradeerd van 80 km/uur naar 60 km/uur. Bij boom 9 is het fietspad op de locatie van de boom gepland. Hierdoor is deze boom niet handhaafbaar. Om boom 9 te behouden is een plaanpassing nodig.

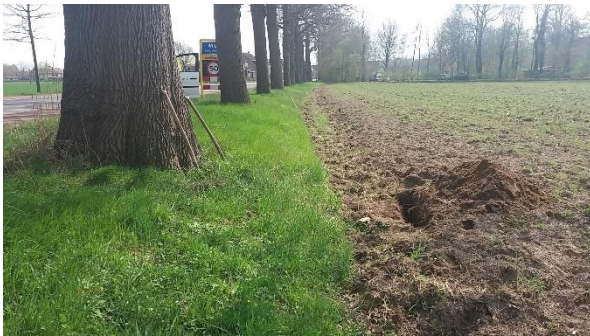
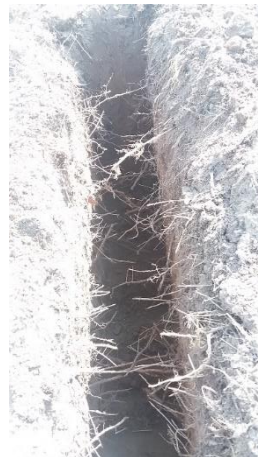
Een proefsleuf bij boom 5 (bijlage A, Afb. 29 en Afb. 30) laat, op de grens van het aan te leggen fietspad, intensief fijne beworteling zien met een diameter van ongeveer één centimeter. Wortels van dit formaat en op deze afstand van de stamvoet mogen bij bomen met een goede conditie verwijderd worden, mits dit minder is dan 20 % van het totale wortelvolume.

Afb. 29. Locatie van proefsleuf bij boom 5 op de locatie waar het fietspad wordt aangelegd.

Afb. 30. Proefsleuf bij boom 5 toont aan dat er enkel fijne wortelgroei plaatsvindt in de bovenste 60 cm.

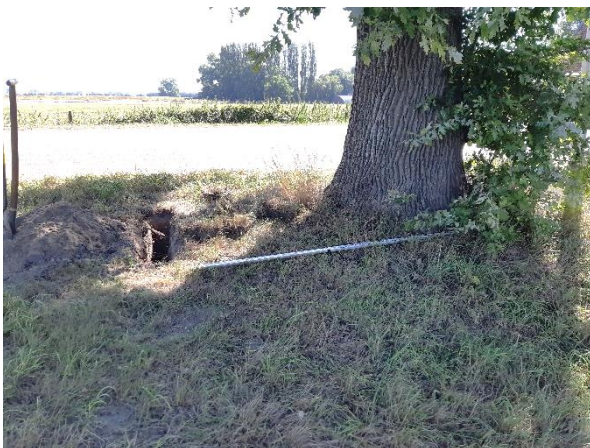
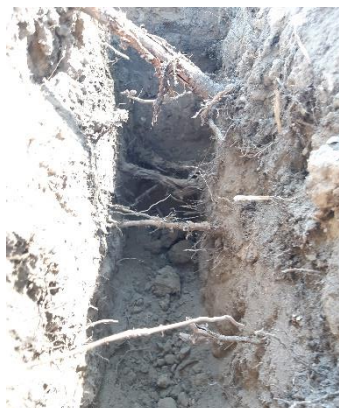
Afb. 31 Proefsleuf op 2 meter afstand vanuit boom N35. Dit is de afstand waarom de aansluiting met de huidige rijbaan zal worden aangelegd.

Afb. 32 Proefsleuf bij boom N35 toont aan dat er sprake is van redelijk intensieve beworteling met een wortel van 4 cm dikte op 40 cm. overige wortels hebben een diameter tot 2 cm.

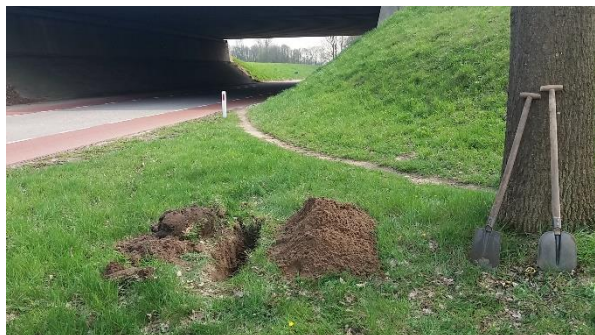
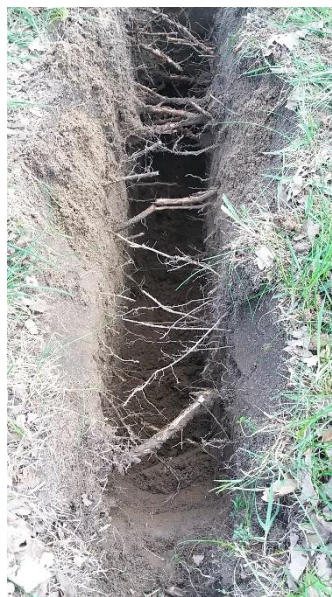
Afb. 33. Locatie proefsleuf bij boom 10 op 2.2 meter afstand vanuit het hart van de stam.

Afb. 34. Bij boom 10 is beworteling aangetroffen in de bovenste 40 cm, tot een diameter van 2 cm.

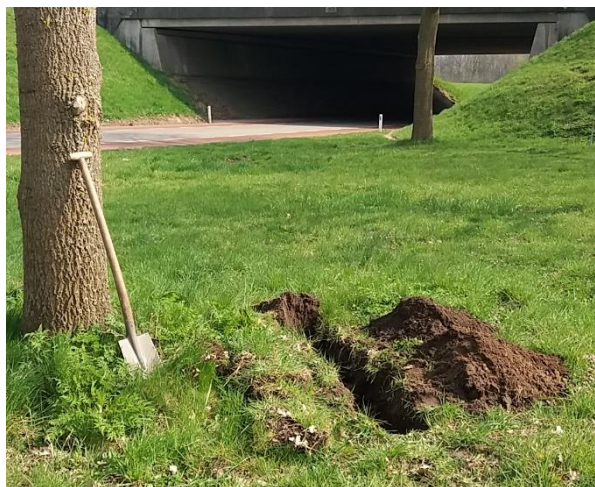
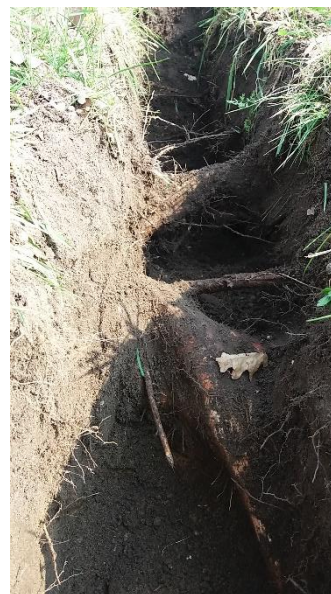
Bij boom 12 is een proefsleuf gegraven op 1,5 meter vanuit het hart van de stam. Dit was toen de grens het geplande fietspad volgens het oude ontwerp (zie bijlage A, Afb. 35 en Afb. 36). Hier zijn tot - 30 cm dikke wortels aangetroffen tot een diameter van 15 cm. Het verwijderen van deze wortels kan stabiliteitsproblemen veroorzaken en de toekomstverwachting ernstig schaden.

Afb. 35. Locatie proefsleuf bij boom 12 op 1.5 meter vanuit het hart van de stam.

Afb. 36. Bij boom 12 dikke wortels met een diameter van 15 cm op een diepte van 20 cm.

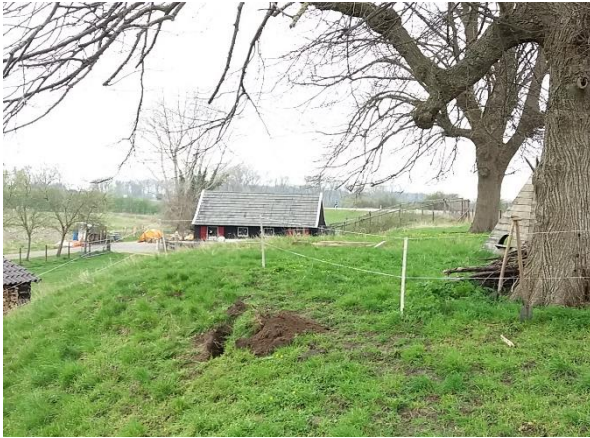
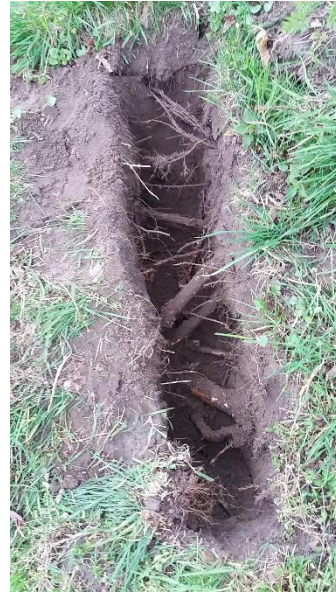
Afb. 37. Locatie proefsleuf bij boom 14 op de grens van het aan te leggen fietspad, 4 meter vanuit het hart van de stam.

Afb. 38. Veel oppervlakkige beworteling met doorsnede tot 5 cm.

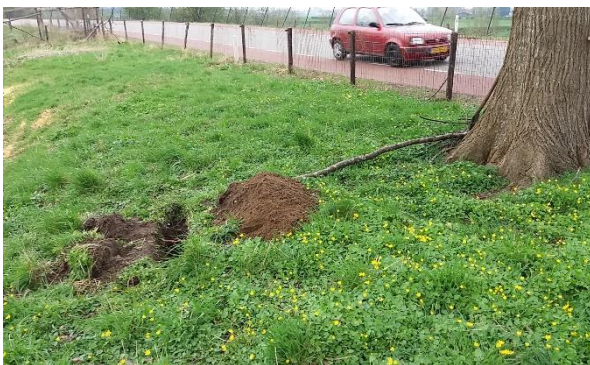
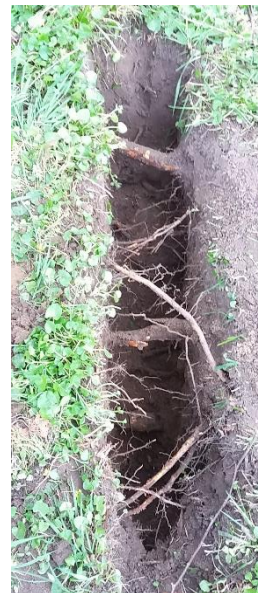
Afb. 39. Locatie Proefsleuf bij boom 15 op de grens van het aan te leggen fietspad, 3.10 meter vanuit de stam.

Afb. 40. Oppervlakkige beworteling. Iets minder intensief dan bij boom 14. Exemplaren van 3 cm in de bovenste 20 cm. Een exemplaar van 5 cm doorsnee op 40 cm diepte.
