# Beoordeling bodemkwaliteit bestemmingsplan Huurlingsedam 2<sup>e</sup> fase

In deze notie vindt een beoordeling van de bodemkwaliteit plaats voor het bestemmingsplan Huurlingsedam fase 2.

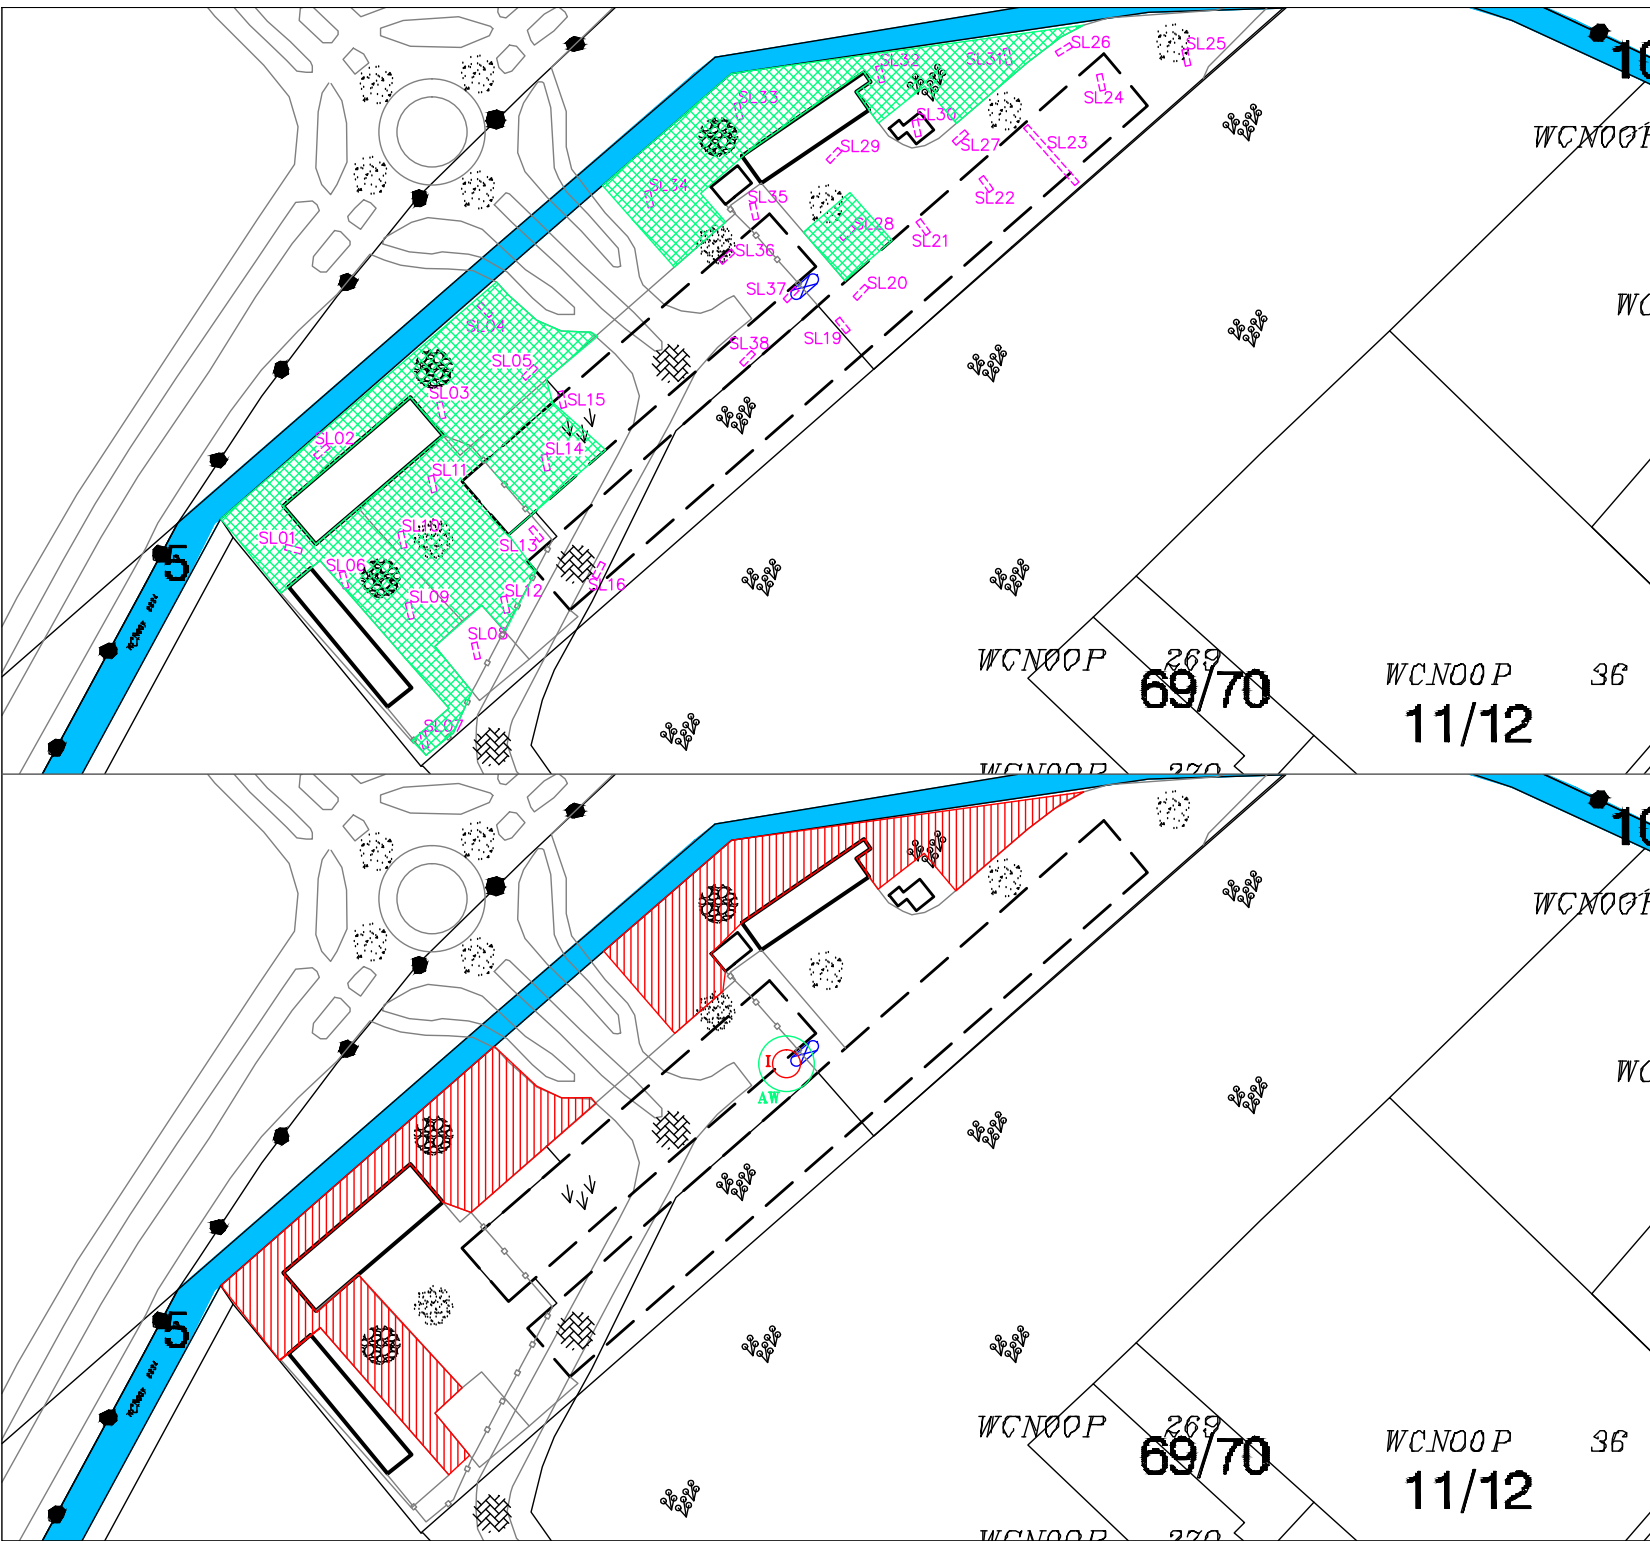
Situatieschets met verontreinigingssituatie behorend diverse (bodem)onderzoeken op de locatie bekend onder het kadastraal perceel P717 te Wijchen

Op het terrein is asbest aangetroffen (zie 2 en 6). De onderzoeksresultaten zijn weergegeven in bijlage 1 (Oosterweg 144 perceel F717). Behoudens één sleuf

ter plaatse van Ruimtelijke Eenheid 9 liggen alle gevonden waarden ver beneden het saneringscriterium van 100 mg/kg ds. Conform de aanpak zoals in het .saneringsplan wordt omschreven, zal dit asbest in voldoende mate worden opgeruimd. D.w.z. geschikt voor de bestemde functie.

Dat op de voor asbest verdachte locaties via veldinspectie danwel via NEN5707 uitgebreid onderzoek is verricht naar de aanwezigheid van asbest. Dat dit materiaal alleen in noemenswaardig verhoogde mate is aangetroffen ter plaatse van Ruimtelijk Eenheid 9. Tevens zijn hier een drietal asbestbuizen aangetroffen.

Het opstellen van een plan van aanpak voor de verwijdering van het asbest op de Ruimtelijke eenheden ter plaatse van de Oosterweg 144. Dit plan dient door het Bevoegd Gezag te worden goedgekeurd en voor advies bij de provincie te worden neergelegd. Vervolgens dient het aangetroffen asbest te worden gesaneerd conform de randvoorwaarden die in het plan zijn vermeld.
