**Bomen Effect Analyse**  
272 bomen  
Elisabeth Locatie  
Amersfoort

**Bomen Effect Analyse**  
**272 bomen**  
**Elisabeth Locatie**  
**Amersfoort**

**Opdrachtgever:** Klankbordgroep Samenwerking Elisabeth Groen

**Projectcode:** 13508  
**Datum:** 20 november 2013

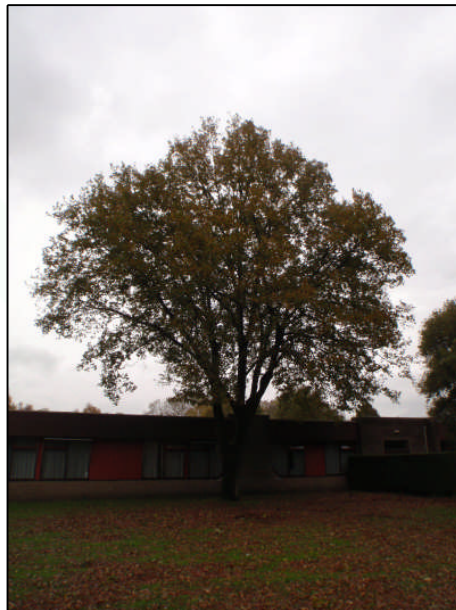
*Deze waardevolle zomereik (nummer 132) kan een negatieve invloed ondervinden van de sloopwerkzaamheden.*

Bij 3 bomen (nummers 48, 132 en 136) wordt volgens het inrichtingsplan een talud gerealiseerd. Boom 48 krijgt een standplaats midden in het talud. Naar verwachting zal bij deze boom ontoelaatbare wortelschade ontstaan. Bij de overige 2 bomen zal tevoren reeds door het aanleggen van het talud belangrijke doorwortelde ruimte verloren gaan.

Ten aanzien van de te ontgraven taluds is het wenselijk het talud buiten de kroonprojecties te realiseren. Uit het onderzoek blijkt dat de bomen binnen de gehele kroonprojectie beworteling hebben ontwikkeld. Door het talud buiten de kroonprojecties te realiseren wordt de verkleining van de beschikbare doorwortelbare ruimte tot een minimum beperkt.

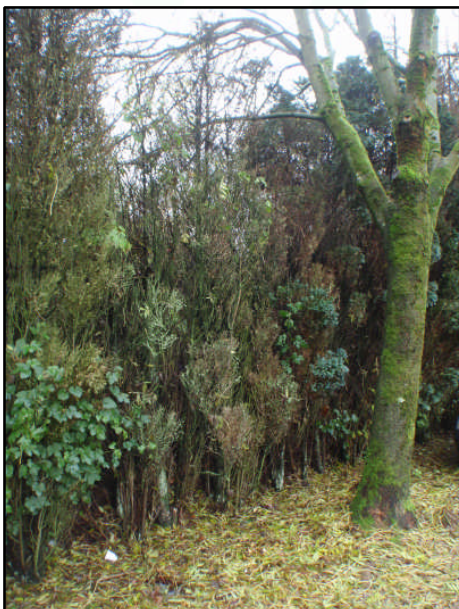
*Bij het verwijderen van deze haag kan wortelschade bij de te behouden bomen worden verwacht.*

Om deze 91 bomen duurzaam in stand te houden is het noodzakelijk gerichte maatregelen te treffen ten aanzien van de uitvoering. Bij het merendeel van de bomen dient conform het inrichtingsplan de onderbeplanting te worden verwijderd. Deze onderbeplanting bevindt zich veelal binnen de belangrijke doorwortelde zone van de bomen. Bij de verwijdering mag de beworteling van de te behouden bomen niet worden beschadigd.

Bij het merendeel van de bomen is schade te voorzien bij het verwijderen van de onderbeplanting. Wordt deze onderbeplanting echter op zorgvuldige wijze verwijderd, dan zal de wortelschade naar verwachting minimaal zijn.

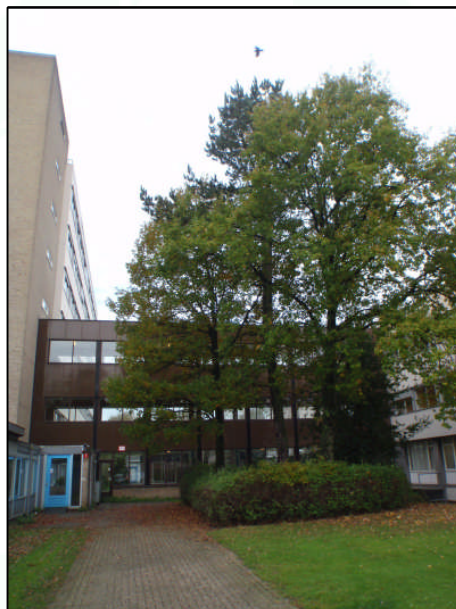
*Deze bomengroep wordt grotendeels omsloten door bebouwing.*

De voorgenomen sloopwerkzaamheden kunnen een bedreiging vormen voor het duurzaam behoud van de bomen. Binnen de werkgrenzen gerelateerd aan het verwijderen van gebouwen en/of het opbreken van verharding (trottoir, rijbaan) bevinden zich 87 bomen. Een aantal bomen is op (zeer) geringe afstand van bebouwing gesitueerd, waarbij kroondelen tot boven het nevenstaande gebouw reiken. Met name aan de boven- en/of ondergrondse delen van de bomen valt bij uitvoering van de sloopwerkzaamheden schade te verwachten.

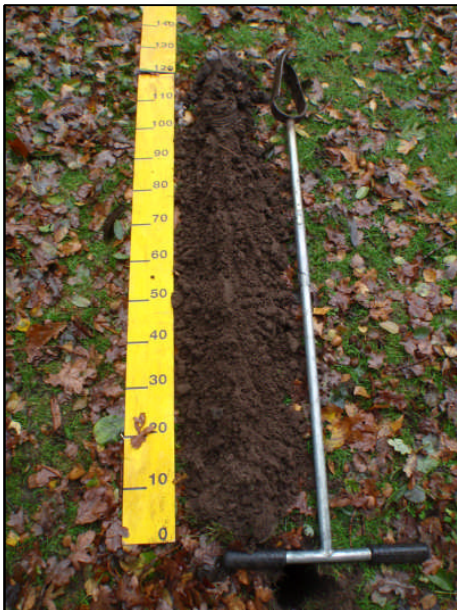
Het bodemprofiel bestaat voornamelijk uit humeus zand. Hierin heeft zich intensieve fijne beworteling en soms dikke beworteling (diameter tot circa 8 cm) ontwikkeld. De actuele grondwaterstand bevindt zich tussen circa 120 en 160 cm beneden maaiveld.

*Resultaat van een profielboring.*

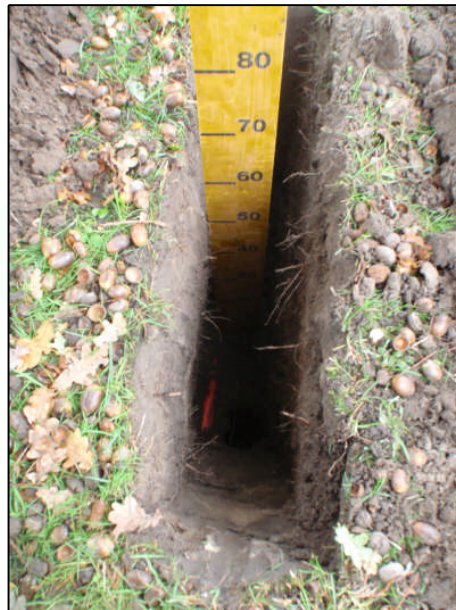
Bij boom 179 is aan de oostzijde, op 70 cm beneden maaiveld en op 350 cm uit het hart van de stam, een kabel aangetroffen.

*Bij deze profielsleuf binnen een kroonprojectie zijn kabels aangetroffen.*

Tijdens het ondergronds onderzoek is een kabel aangetroffen binnen de kroonprojectie van een onderzoeksboom. Het is aannemelijk dat er in de nabijheid van de overige bomen verspreid over het terrein eveneens kabels en leidingen aanwezig zijn. Indien deze kabels en leidingen verwijderd worden, kan bij de betreffende bomen schade ontstaan aan de kroon, de stam en met name de beworteling.

- Het verwijderen van kabels en/of leidingen in de nabijheid van de onderzoeksbomen raden wij af. Op deze manier kan onnodige schade aan de bomen worden voorkomen. Indien er toch kabels en/of leidingen dienen te worden verwijderd, is het van belang dat de betreffende werkzaamheden worden uitgevoerd zonder schade aan de kroon, stam en/of beworteling toe te brengen.

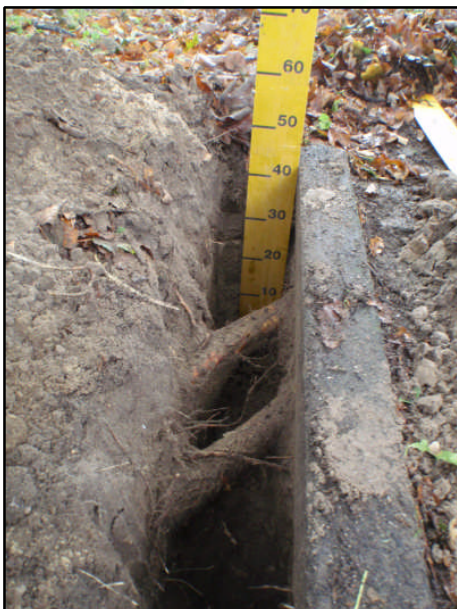
*Tijdens het ondergronds onderzoek zijn 2 oppervlakkig ontwikkelde, dikke wortels aangetroffen.*

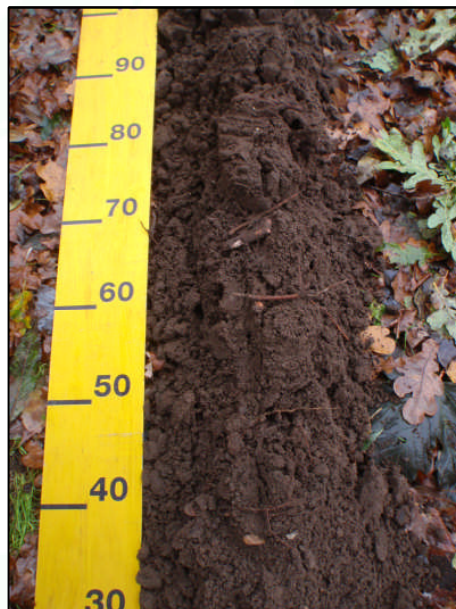
*Uit deze boring blijkt dat nagenoeg het gehele profiel intensief doorworteld is.*

Uit het ondergronds onderzoek blijkt dat het profiel nagenoeg geheel bestaat uit humeus zand, hierin is extensieve tot intensieve beworteling aanwezig. De huidige groeiplaats-omstandigheden zijn als toereikend beoordeeld.
