**BOMEN EFFECT ANALYSE**  
**WINKELCENTRUM VELDEN 2B,**  
**AMERSFOORT VATHORST**  
*FEBRUARI 2014/ B4604*

**COPIJN BOOMSPECIALISTEN B.V.**

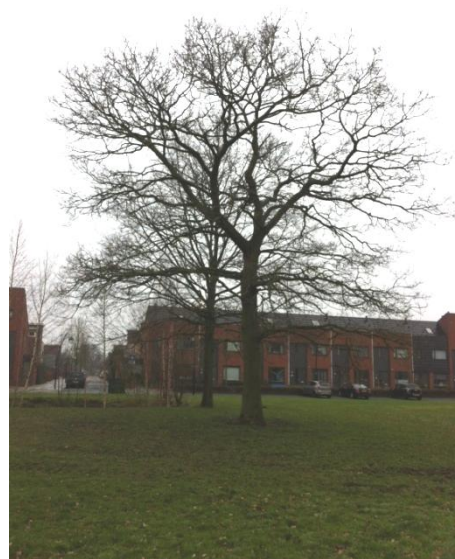
### Eik 1

Soort: Zomereik (*Quercus robur*)  
Stamdiameter: 52 cm  
Hoogte: circa 12 m  
Kroondoorsnede: 10 m  
Takvrije onderdoorgang: 3 m

Opmerkingen: geen beschadigingen aangetroffen aan stam of stamvoet. Wel is een ingegroeid bevestigingspunt van afastergaas aangetroffen in de stam, wat er op wijst dat de boom in het verleden op de grens van weidegrond heeft gestaan. De eik heeft grillig gegroeide takken en een gedrongen vorm. In de kroon is wat dood hout aanwezig.

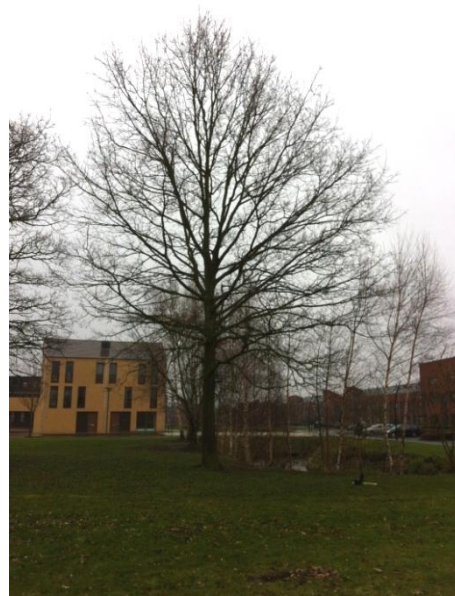
### Eik 2

Soort: Zomereik (*Quercus robur*)  
Stamdiameter: 39 cm  
Hoogte: circa 16 m  
Kroondoorsnede: 10 m  
Takvrije onderdoorgang: 3 m

Opmerkingen: geen beschadigingen aangetroffen aan stam of stamvoet. Wel is dood hout aanwezig in de kroon. Ook staat de boom op 2 meter uit de slootkant van een stijl talud. De kroon is hoog opgaand, waarbij de boom vooral rechte takken heeft, in contrast met boom 1.

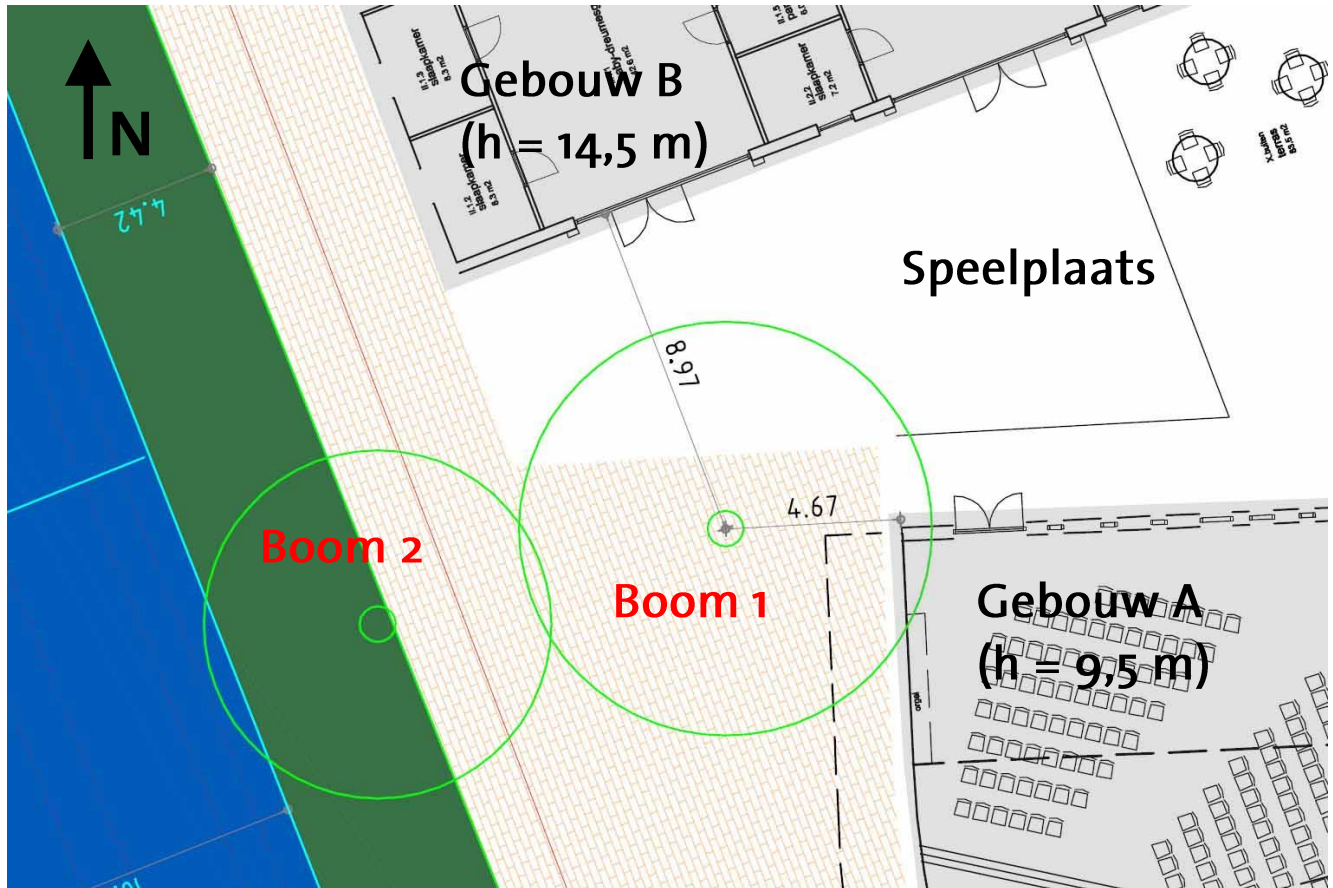
Ontwerp Vathorst Velden 2B rond bomen

Aan de oostzijde zal op ca. 4,5 m afstand van boom 1 een kerkgebouw met een hoogte van 9,5 m gerealiseerd worden. De fundering en gevel vallen hiermee nog binnen de kroonprojectie.

Aan de noordzijde komt een multifunctioneel gebouw met een hoogte van 14,5 m. De afstand van dit gebouw tot de boom bedraagt ca. 9 m.

In het openbare gebied is een klinkerverharding voorzien. Boom 1 komt volgens de tekening volledig in deze verharding te staan.

Bij boom 2 is de situatie anders. Hier ontstaat geen impact door nieuwe gebouwen. De klinkerweg loopt in het ontwerp wel strak langs deze boom. Het betreft een

Boom 1 komt conform het ontwerp volledig in de verharding te staan. Hierbij is nog open wat de inrichting van het terras tussen de gebouwen zal worden. Uitgaande van een wortelstelsel dat bij benadering de afmetingen van de vrij symmetrische kroon heeft, zal door de realisatie van gebouw A een deel van de kroon en de beworteling verwijderd moeten worden. Het gaat hierbij om 10 tot 15%. Hierbij is rekening gehouden met een (bredere) funderingsstrook onder het gebouw en de nodige werkruimte voor de realisatie.

Pal naast boom 2 wordt een klinkerweg aangelegd die een hoge verkeersbelasting moet kunnen dragen. Een deel van het bestaande wortelpakket zal aan de andere kant moeten verdwijnen wanneer het talud voor de nieuwe watergang volgens plan wordt aangelegd. Tussen beide bomen moet tevens voldoende doorrijhoogte zijn.

Behoud van de twee bomen conform het plan is niet realistisch.

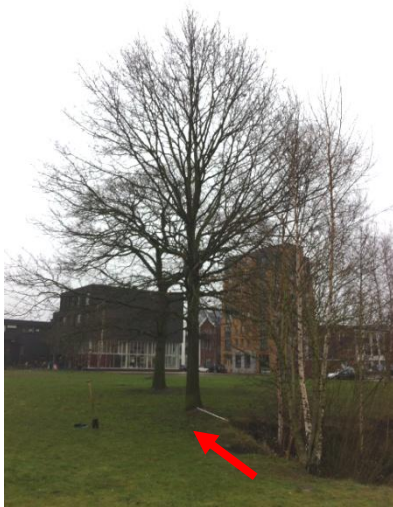
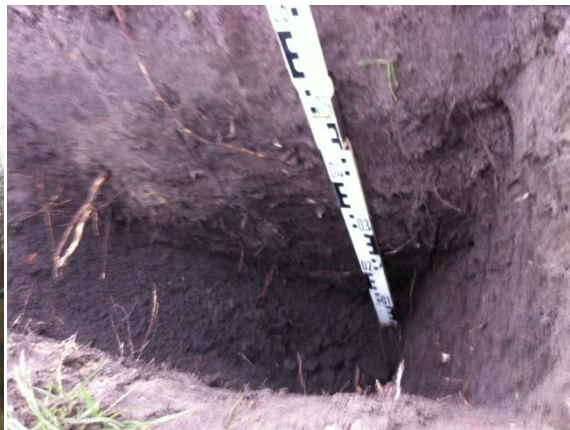
P1: boom 2 slootkant.

**Profielkuil 1 (P1)** is in het verlengde van het bestaande slootje op 2 m uit de stamvoet gegraven tot 70 diep. Over de gehele diepte zijn zeer veel wormen aangetroffen. De bodem bestaat uit losse, humusrijke grond met wat zand. De bovenste 50 cm bevat veel haarwortels tot 0,5 cm dikte. Op 20 cm is een wortel van 1 cm diameter en op 30 cm een wortel van 1.5 cm diameter gevonden. Op ongeveer 30 cm diepte zijn grote stukken vergaan hout aangetroffen. Het lijkt te gaan om takhout, geen wortels. Over de gehele diepte zijn geen zware wortels aangetroffen.

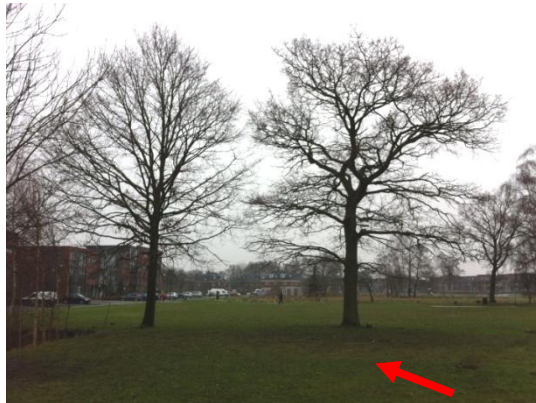
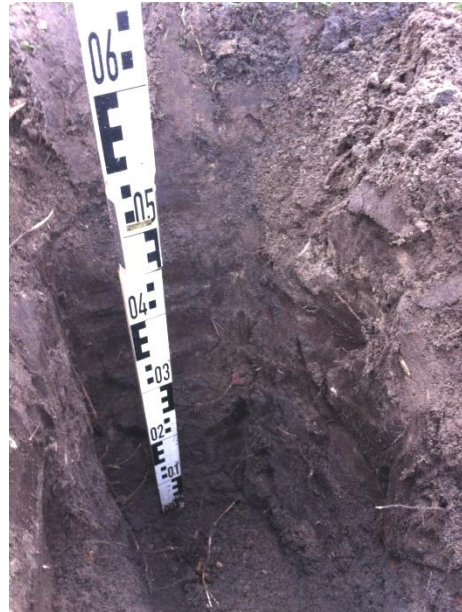
P2 ten zuiden van boom 1

**Profielkuil 2 (P2)** is gegraven op circa 4 m ten zuiden van de stamvoet van boom 1. De kuil is tot 60 cm diep gegraven. Bovenste 30 cm bestaat uit zandige gele, arme losse grond. Mogelijk is dit oud bouwzand. Ook zijn enkele klinkers opgegraven. In de bovenste 40-50 cm zijn nauwelijks wortels aanwezig. Wel zijn er ijzeren stangen, bakstenen en oude vergane stukken hout aangetroffen.

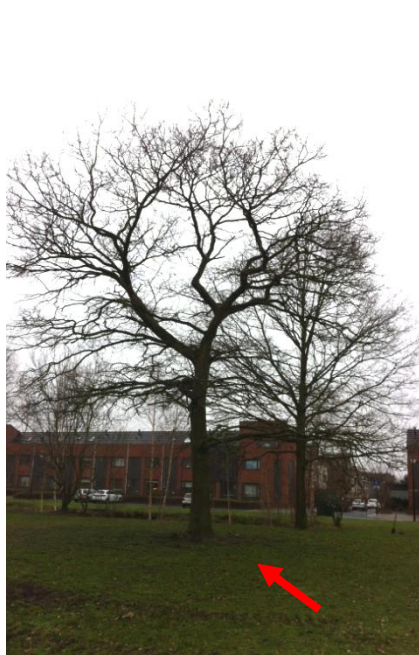
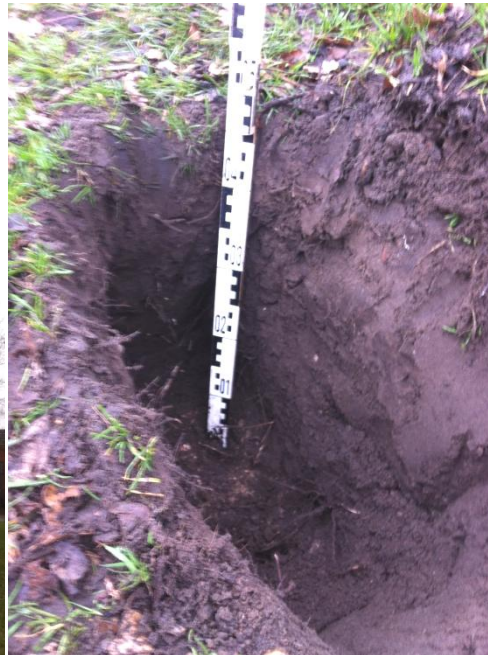
P3 aan de noordzijde van boom 1

**Profielkuil 3 (P3)** is op 2 m uit de stam, aan de noordzijde van boom 1 gegraven tot 50 cm diep. Grond bestaat uit vrij droge, zandige bruine grond. Enigszins humusrijk. In d bovenste 50 cm zijn nauwelijks wortels aangetroffen. Op 50 cm diepte bevindt zich een dik wortelpakket met wortels van 3 cm doorsnede. In het profiel zijn enkele wormen aangetroffen.

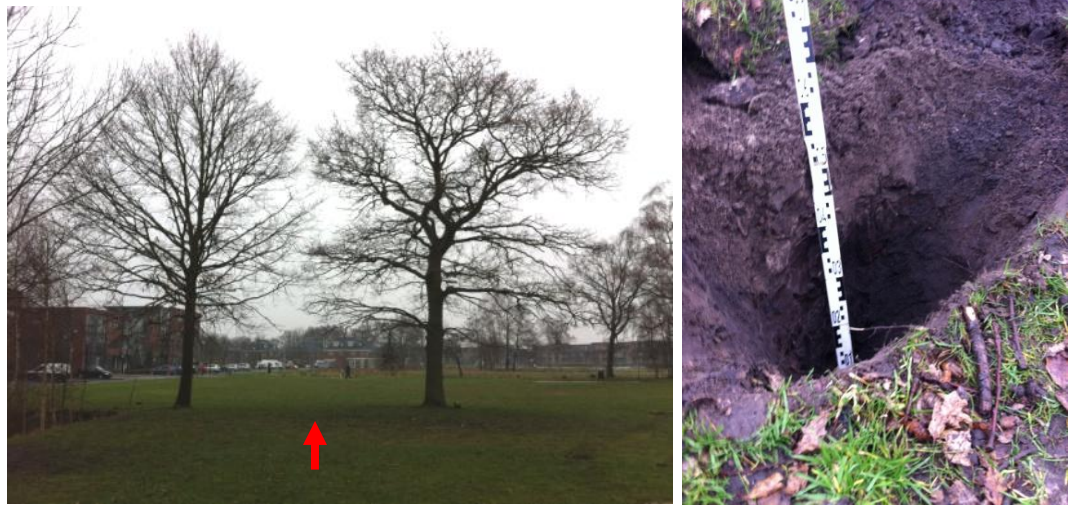
**P4** tussen de bomen 1 en 2.

**Profielkuil 4 (P4)** is gegraven op 4 meter uit de stamvoet van boom 1 en op 4 meter uit de stamvoet van boom nr. 2. De bodem is hier veel meer verdicht dan op de andere plaatsen. Er zijn stenen en puin aangetroffen. In het bodemprofiel zijn enkele lichtere lagen waargenomen, slechts een enkele haarwortel tot 0,3 cm dikte en een enkele worm.

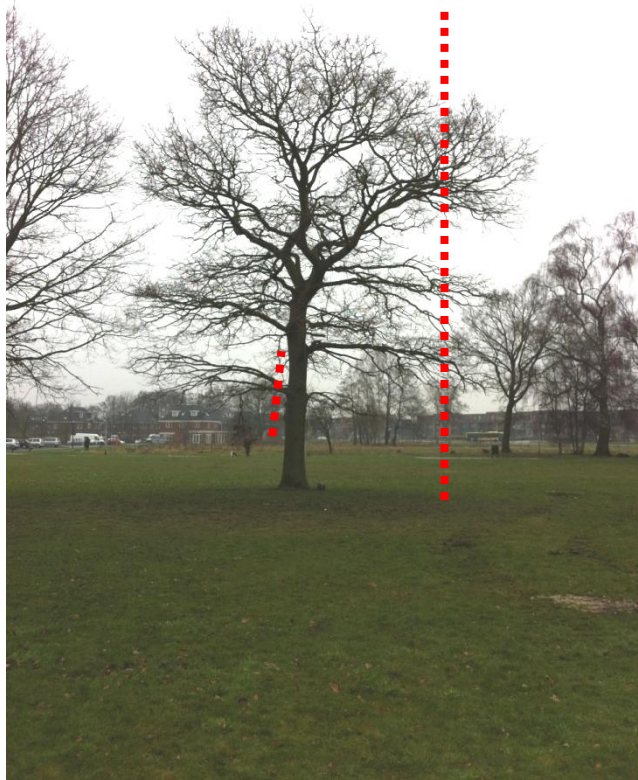
**Snoeilijnen (bij benadering)  
voor het realiseren van gebouw  
A en voldoende doorrijhoogte  
aan de kant van boom 2.**

Om gebouw A te realiseren moet bij boom 1 aan deze kant een kroonreductie uitgevoerd worden. Een dergelijke ingreep heeft gevolgen voor de structuur van de kroon.

Samenhangende kroondelen moeten qua lengte ingenomen worden. Hierbij moeten ook zijtakken met diktes van 10 cm en meer worden afgezet.

Daarnaast moet voor de benodigde doorrijhoogte een laag zittende hoofdtak aan de westzijde worden verwijderd. Dit is snoeitechnisch minder problematisch omdat de tak niet bijzonder zwaar is en niet binnen de hoofdstructuur van de kroon valt.

In totaal leidt de voor de inpassing nodige snoei tot een reductie van het kroonvolume met 15 tot 20%. Zolang de boom qua groei goed functioneert, is dit zonder meer haalbaar. Het evenwicht van de kroon wordt hierdoor licht verstoord. De boom staan met zijn smallere kant in de toekomst echter tegen een gebouw aan zodat er amper zicht is op de gesnoeide kant. De kroon blijft tevens voldoende symmetrisch zodat in geval van sterke wind geen torsiekrachten zullen optreden.

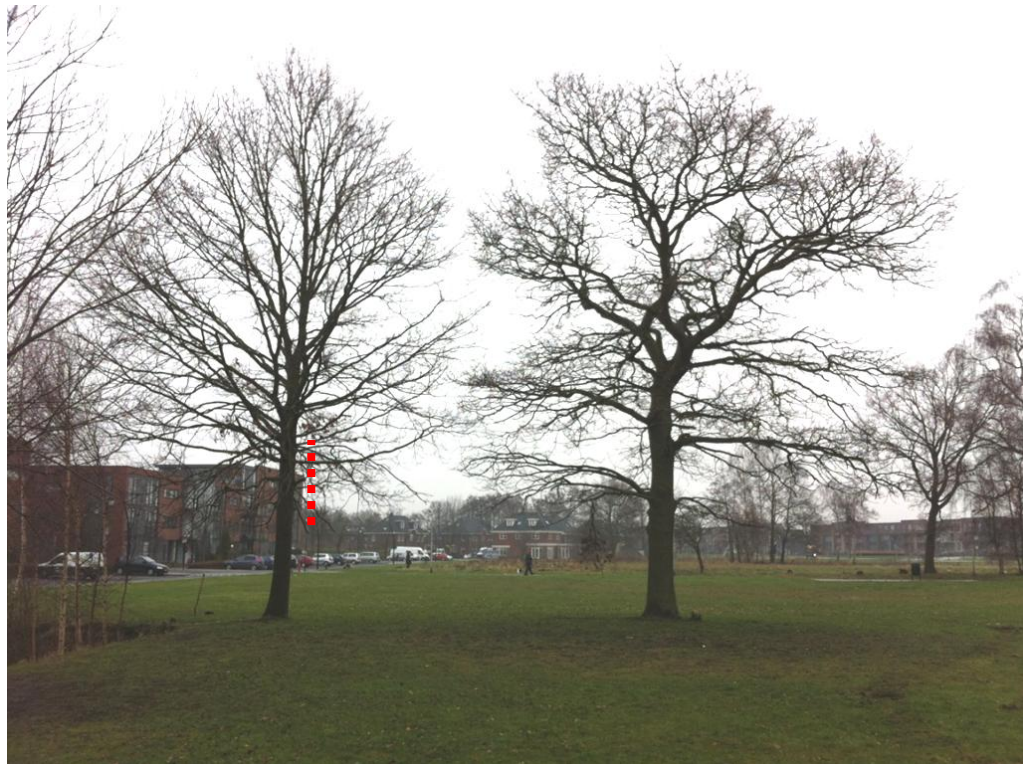
Creëren van de nodige doorrijhoogte langs boom 2 levert geen problemen op.

Bij boom 2 speelt bovengronds alleen het creëren van voldoende doorrijhoogte een rol. Hiervoor zou de boom aan de oostzijde een stuk moeten worden opgekroond. Boomtechnisch gezien is dat geen probleem.

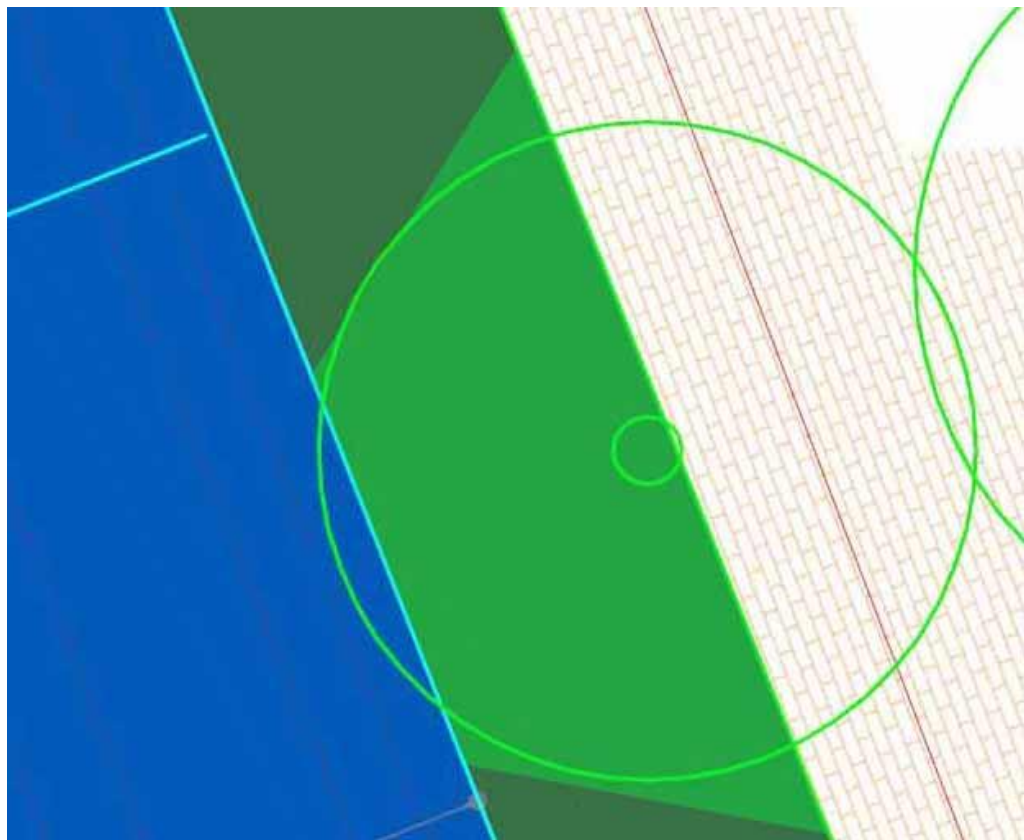
Aan de westzijde komt een nieuwe watergang. Boom 2 staat dan straks aan de rand van een talud (oever). Aanleggen van dit talud conform plan leidt tot verlies van een essentieel deel van het wortelpakket.

**De lichtgroene zone geeft aan waar de nieuwe oever (donkergroen) niet met een talud wordt aangelegd. Hier wordt het huidige maaiveld aangehouden.**

Dit is relatief eenvoudig op te lossen wanneer men toestaat dat de oever ter hoogte van de boom niet afgegraven wordt maar het bestaande maaiveld wordt aangehouden.

Hiervoor moet een keerconstructie aangelegd worden.

In onderstaande tekening is lichtgroen de zone aangegeven die minimaal nodig is om voldoende ruimte voor de boom te creëren.
