**BOMEN EFFECT ANALYSE  
STATIONSSTRAAT  
AMERSFOORT**

**MIRTHOS PROJECTEN B.V.**

**BTL Bomendienst**

Datum : 26 juli 2013  
Kenmerk : 13.5199/MB

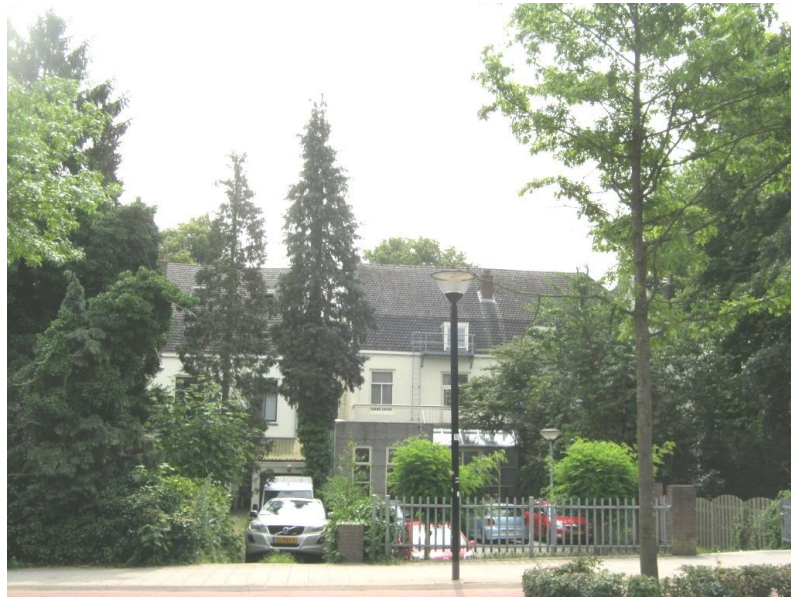
De bomen links van het hekwerk ( nr. 6 en 12) staan binnen het plangebied.

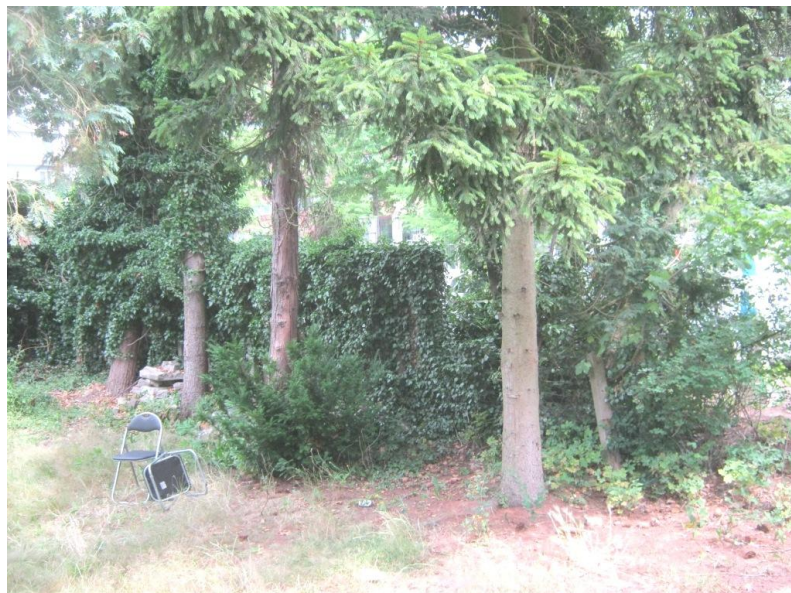
Van links naar rechts boom 2 t/m 5.

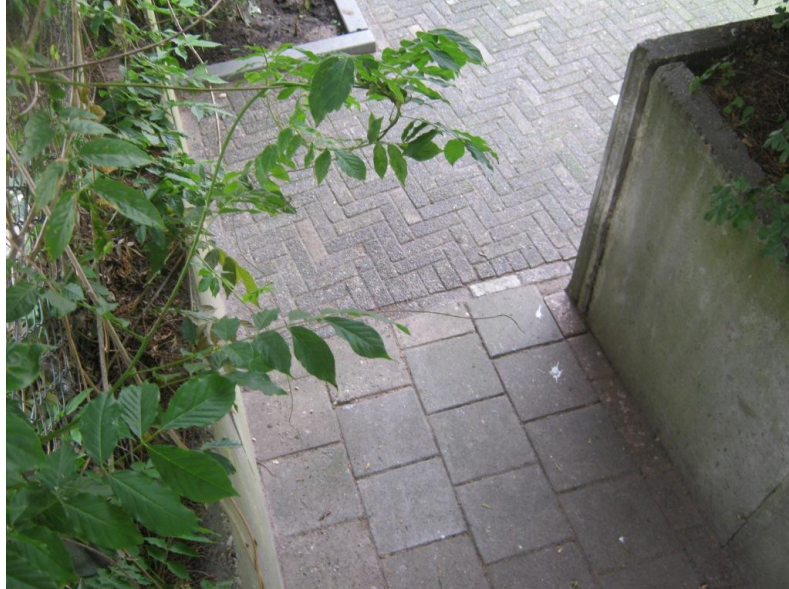
Ter hoogte van de bomen met de nummers 17, 18, 19, 20 en 21 is een betonelement aanwezig dat het hoogteverschil met het naastgelegen perceel opvangt. Dit perceel ligt circa 1 meter lager en ligt buiten het plangebied. De esdoorns met de nummers 19 t/m 21 zijn volledig vergroeid met het hekwerk dat bovenop de betonnen damwand is aangebracht.

Links op de foto is de  
groeiplaats van boom nr. 17  
zichtbaar. Het gedeelte met  
tegels en klinkers is een  
verlaagd gelegen  
parkeerplaats buiten het  
plangebied.

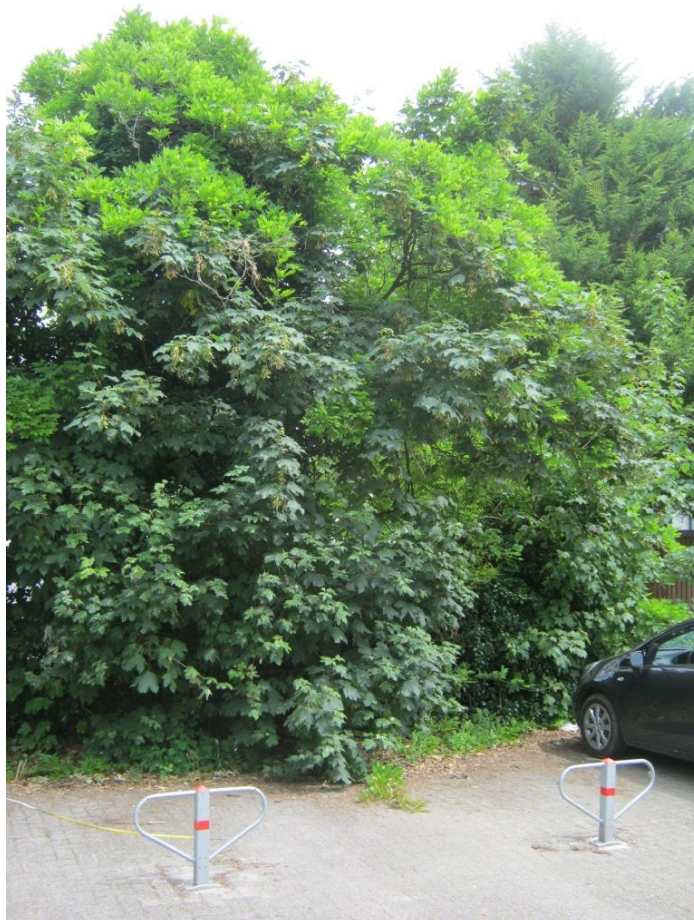
Esdoorns 19 en 20 zijn  
volledig vergroeid met het  
hekwerk en zijn overgroeid  
door klimop en blauwe  
regen.

| Niet inpasbaar door: | Boomnummers |
|---|---|
| Volledig vergroeid met hekwerk en overgroeid door klimop en/of blauwe regen | 19, 20 en 21 |

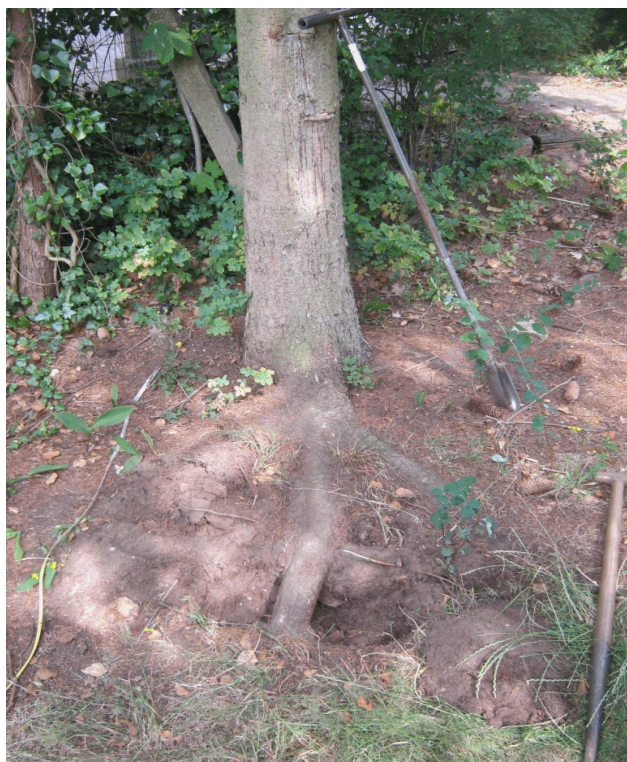
Foto 1

Uit het groeiplaatsonderzoek komt naar voren dat de meeste wortels van de bomen zich in de bovenste 40 cm van het profiel bevinden. Met name bij boom 5 is duidelijk sprake van oppervlakkig groeiende wortels. De bodem bestaat uit een matig humeuze zeer fijne zandgrond. Binnen het bereik van de grondboringen is geen grondwater aangetroffen. De boomwortels staan niet in verbinding met het grondwater.

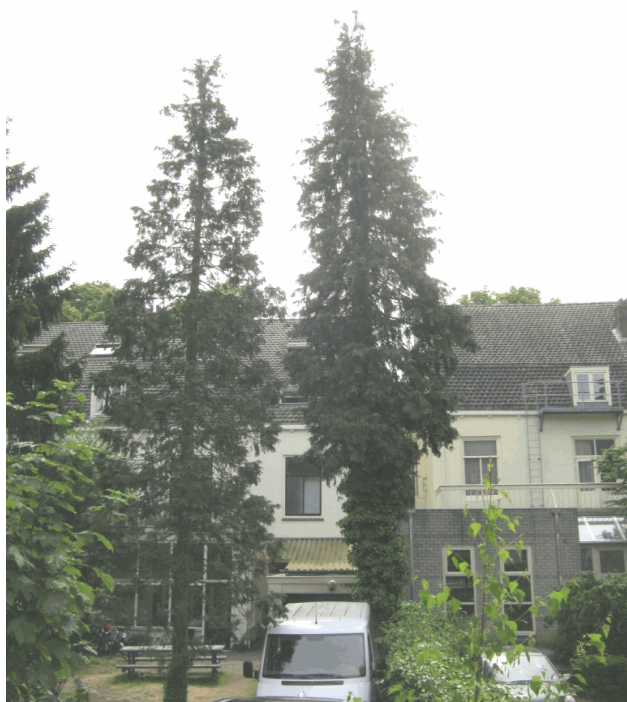
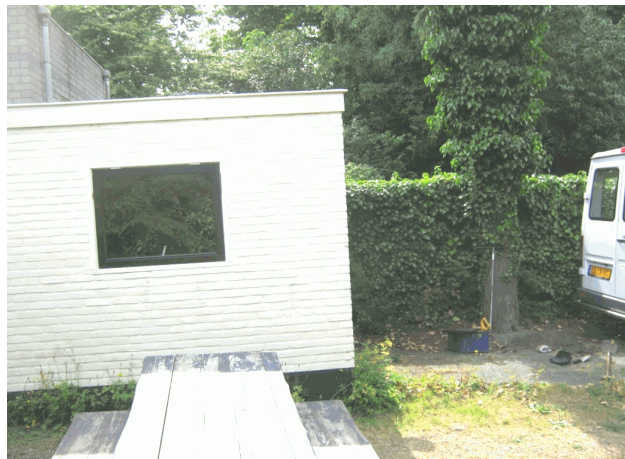
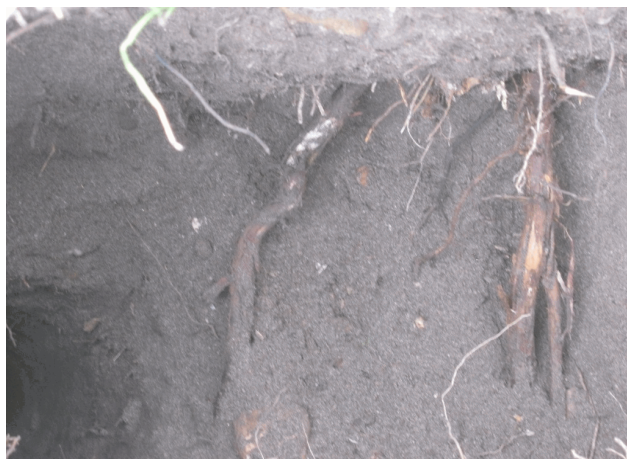
Uit het groeiplaatsonderzoek is naar voren gekomen dat boom nr. 6 op 1 meter afstand gegraven moet worden om de trap aan te kunnen brengen. Gezien de smalle en hoge kroonvorm en de oppervlakkige compacte kluit is de kans groot dat hierdoor een verhoogd risico op windworp ontstaat. Het inpassen van deze boom ligt hierdoor niet voor de hand.

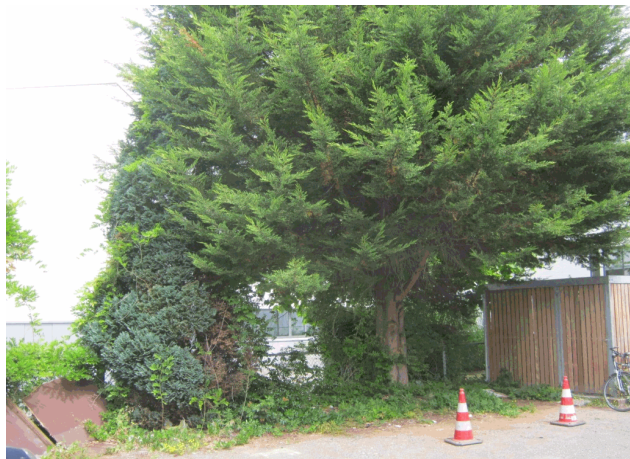
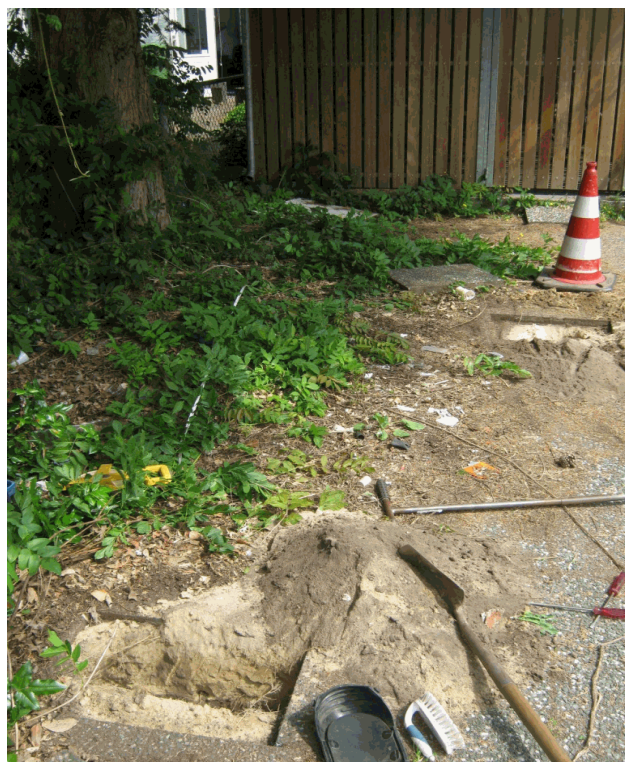
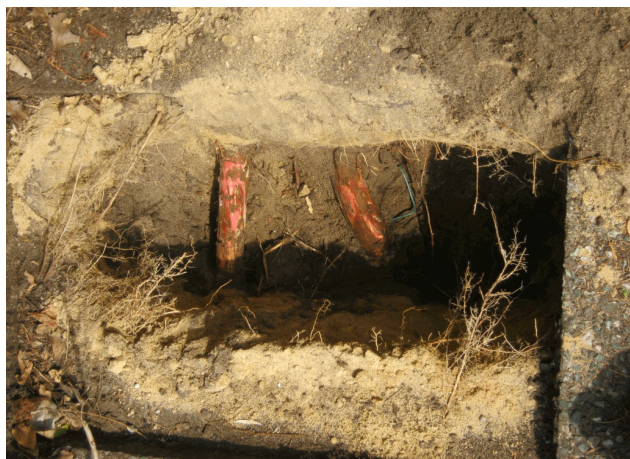
Uit groeiplaatsonderzoek bij boom nr. 17 komt naar voren dat het ontworpen plantsoen voldoende groot is om de boom in de toekomst voldoende ondergrondse groeiruimte te bieden. De boom heeft een eenzijdige kluit vanwege de aanwezigheid van een betonnen damwand vlakbij de stam. Het handhaven van de deze betonprofielen is een voorwaarde om de boom in te de toekomst te kunnen inpassen.
