## BOOMEN EFFECT ANALYSE

### Officierscasino, Kampweg Soesterberg

Datum: 22-6-2021  
Project: B8456

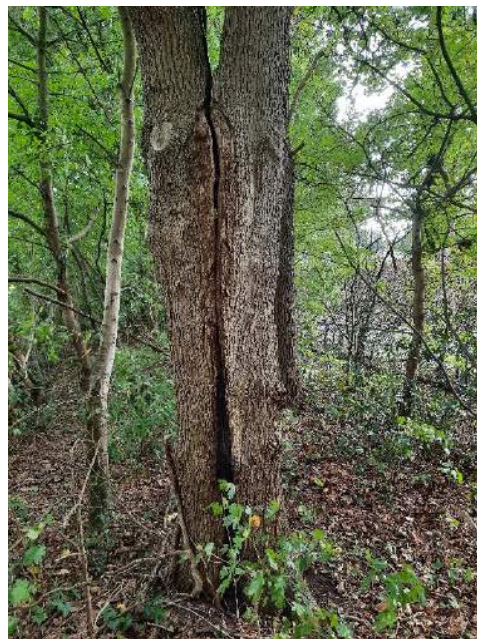
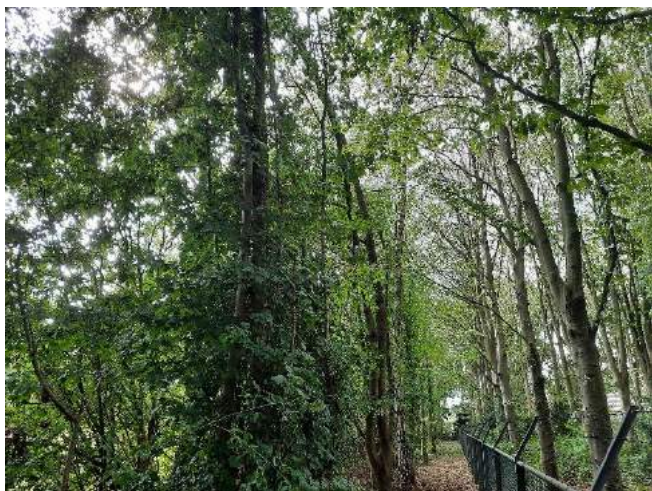
Foto rechtsboven: zomereik met gescheurd plakoksel (nr. 240)

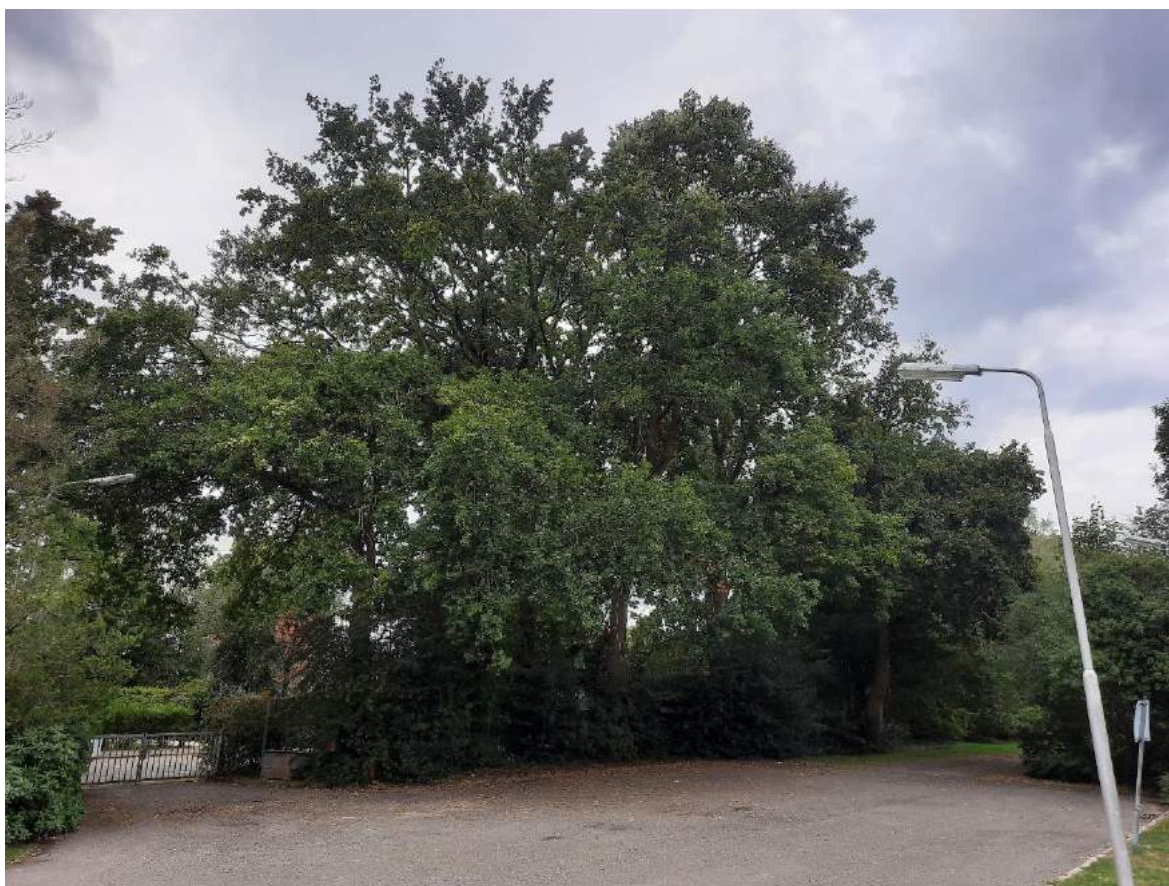
*Aanzicht waardevolle boomgroep van eiken met nummers nrs. 20, 21 en 243 – 249 waarvan een top is uitgebroken en in boom 20 hangt*

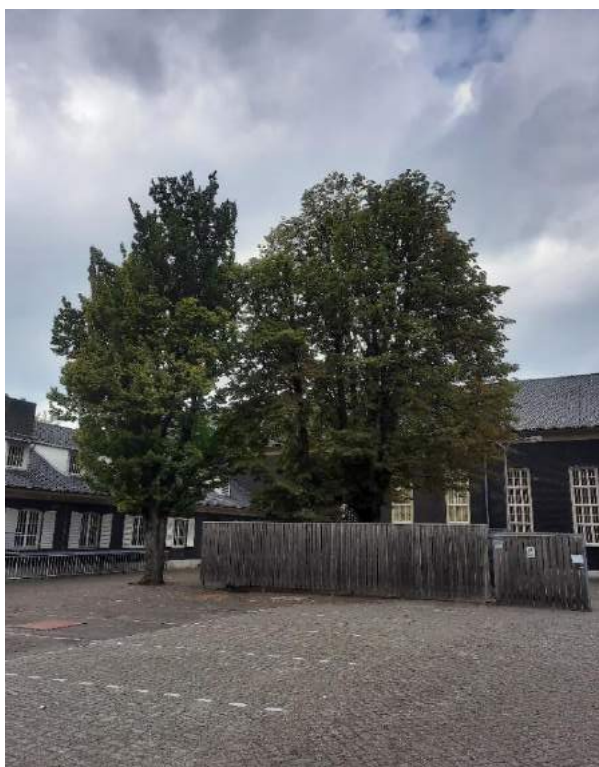
Foto links: goudiep en dubbelbloemige paardenkastanje die in de verharding staan (nrs. 14 en 15)

Gelet op boom 14 en 15 is behoud slechts mogelijk wanneer voor deze bomen uitgebreide groeiplaatsverbetering en een intensief begeleidingstraject wordt opgestart. De verharding dient hiervoor verwijderd te worden en door pneumatisch injecteren en aanleg van een groot plantvak inclusief afscherming van dit plantvak door fysieke bouwhekken zijn risico's in te perken. Een nadere uitwerking is nodig om de exacte werkwijze met de aannemer te bespreken. De nieuwe bebouwing komt vrijwel tegen de kroonprojectie aan. Rigoureuze snoei is niet wenselijk bij deze boom, gezien de smalle opgaande vorm van de boom zal snoei het boombeeld drastisch doen afnemen. Dit kan ook zijn weerslag hebben op de toekomstverwachting van de boom.

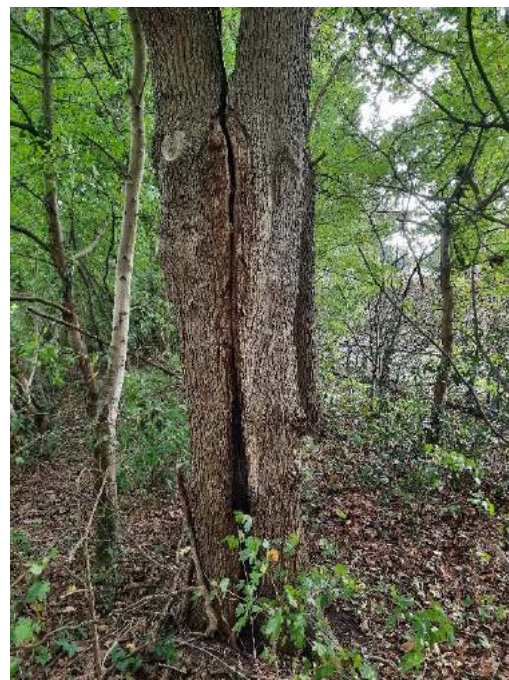
Zomereik met opengescheurd plakoksel, binnen valbereik van de Kampweg waardoor ingrepen nodig zijn

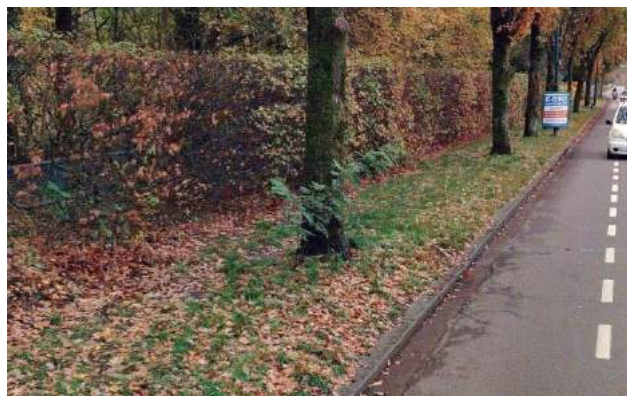
- Boom 5: deze staat vlakbij de hoofdentree van gebouw A. In het landschappelijk plan (bijlage 4) is nu rekening gehouden met een brede trottoirstrook waarin een plantvak is gereserveerd. De voetgangersoversteekplaats komt niet direct uit op de boom. Het is van belang deze boom op te nemen in de groenstrook en te voorkomen dat de zuileik daarmee van een onbelaste groeiplaats in een verharde groeiplaats komt te staan. Het betreft een zuileik met goede conditie.

*Zuileik nr. 5 met situatie groeiplaats*

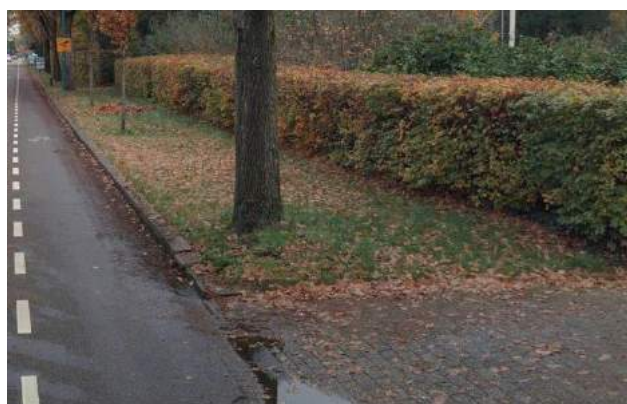
- Bomen 11 en 14: deze gezonde zuileiken staan erg kort op de opsluitband van de bestaande inritten. Met het in- en uitdraaien van bouwverkeer is er beperkte ruimte om te manoeuvreren. In het landschappelijk plan (bijlage 4) worden de hoeken van de verharding meer afgeschuind voor een vloeiende rijbeweging. De inpassing van deze zuileiken vraagt maatwerk en dient nader te worden gedetailleerd middels een landmeetkundige inmeting.

*Zuileik nr. 14 met situatie groeiplaats ten opzichte van inrit*

Voor de bouw is het vooral voor deze bomen van belang fysieke afscherming aan te brengen middels bouwhekken. Stambescherming achten we onvoldoende in verband met afschermen van oppervlakkige hoofdwortels in het gazon.

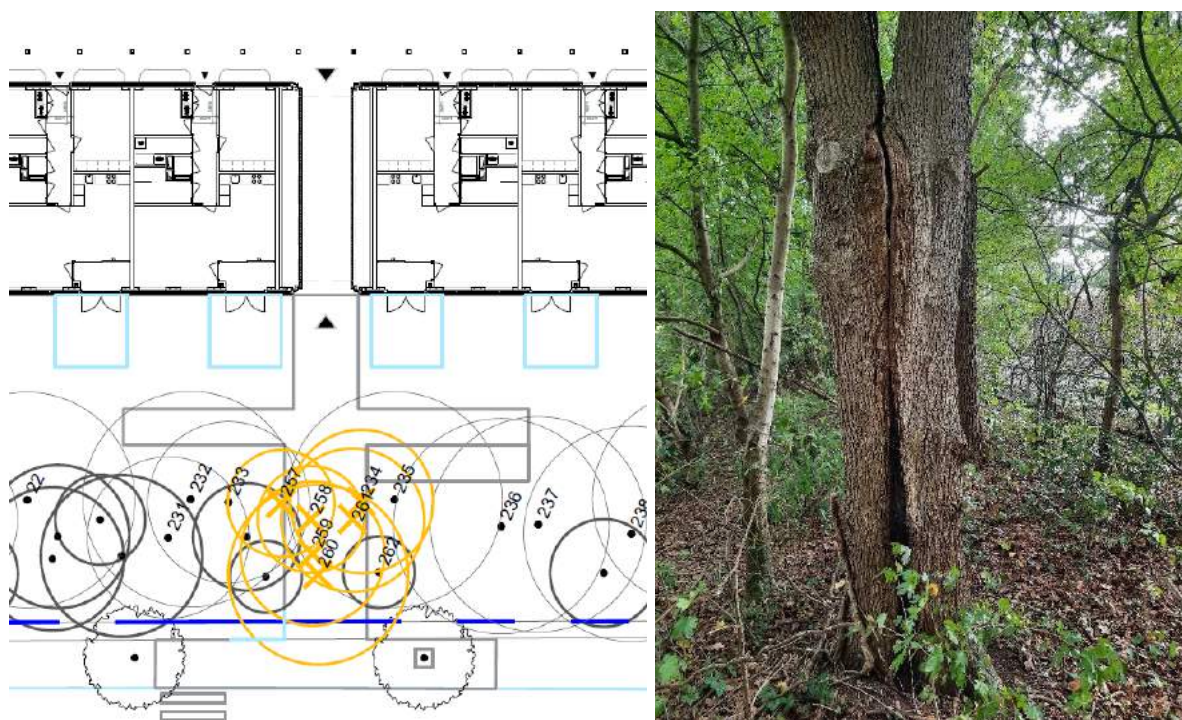
Foto rechts: zone met zomereik (nr. 240, plakoksel) met daarachter enkele dunnere bomen die voor de doorgang gekapt zouden moeten worden
