GEMEENTE UTRECHT  
LUCASBOLWERK

BEA 12A105- aangepast

| <b>Onderwerp</b> | Bomen Effect Analyse |
| <b>Datum</b> | 23 september 2013 |

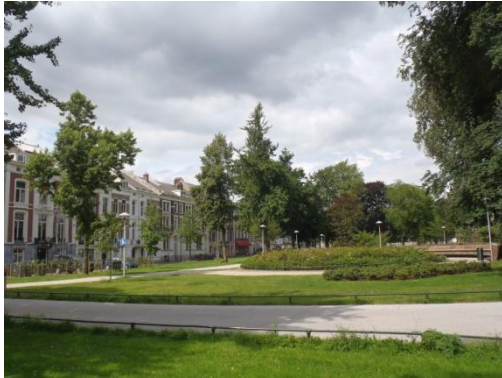
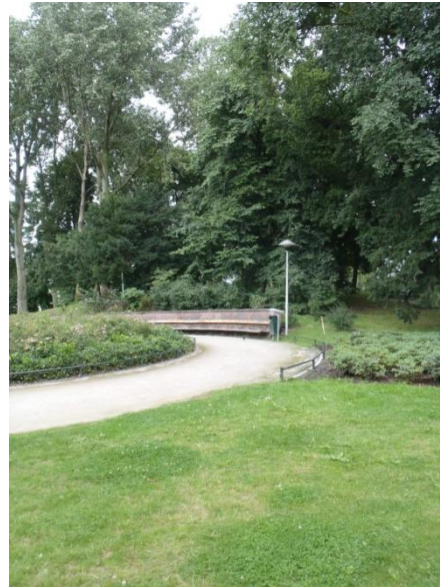
Ruimte voor opslag van bouwmaterialen kan mogelijk worden gerecreëerd op de cirkelvormige vak, cirkelvormig pad en beplantingsvak, ten noorden van de toegangsweg van- en naar de Stadsschouwburg. Onder de halfverharding zijn wortels gegroeid van de, eveneens monumentale iep (boom ID: 524017). Een depot voor de opslag van bouwmaterialen zal hiervoor zodanig moeten worden aangelegd dat er geen wortelschade kan ontstaan aan de te behouden bomen.

Cirkelvormige verharding bij de Iep

Dit kan door gebruik te maken van drukverdelende mat/'Sandwich' met plaatmateriaal. Na de bouw zal dan wel het beplantingsvak opnieuw moeten worden ingericht. Zowel de entree en het depot zo aanleggen dat beworteling en kroondelen van de belendende bomen geen schade kunnen oplopen. Ook hier zullen de te beschermen bomen en hun leefgebieden afdoende beschermd moeten worden d.m.v. vaste bouwhekken. Na opheffen van het depot de tijdelijke voorzieningen direct wegnemen en maatregelen treffen om de ondergrond te herstellen in de voorgaande situatie.

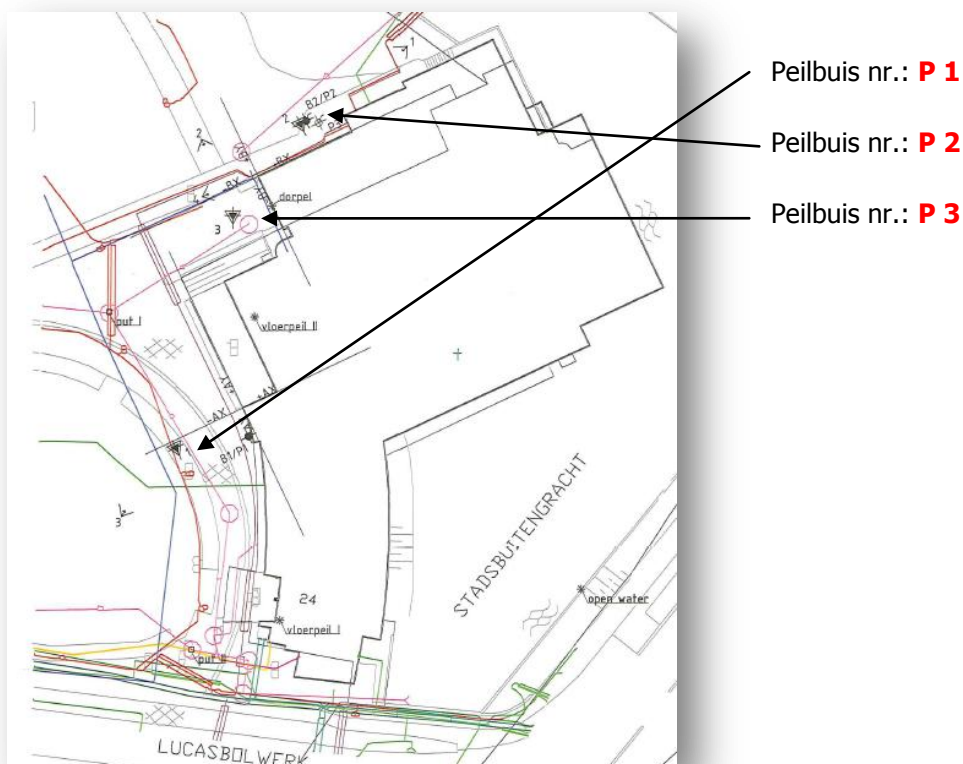
## Overzichtstekening Stadsschouwburg en peilbuis locaties

De bomen rond de Stadsschouwburg, op het Lucas Bolwerk staan in een 'Hangwater profiel', gerelateerd aan de gemeten grondwaterhoogten in de peilbuizen en uitgaande van de bomen in het lage daal van dit deel van het Bolwerk. Het verschil is minimaal 2.25m of meer.

Kort gezegd ondervinden de bomen dan ook geen hinder van de geplande bronbemaling.

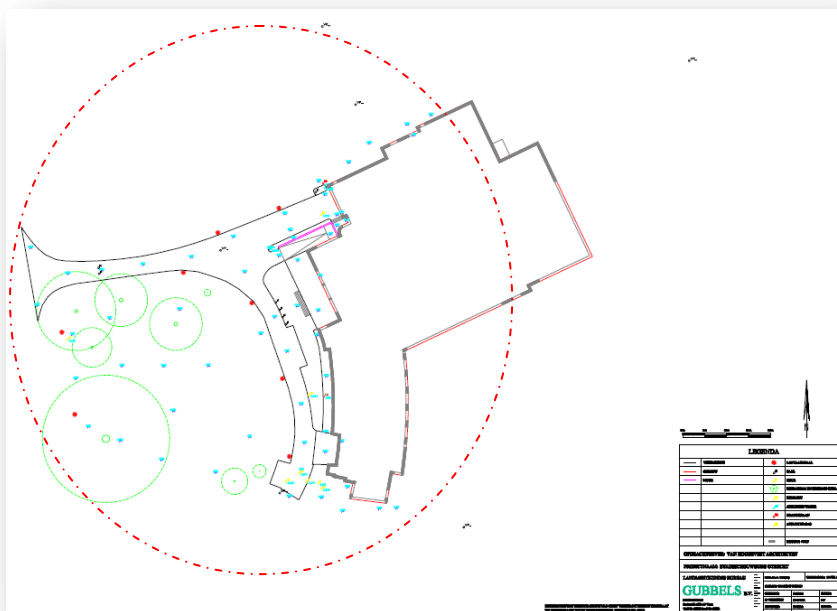
Gebied rond de Stadsschouwburg waarin preventieve watergiftten gegeven kunnen worden.

- ✓ Eveneens uit voorzorg watergiftten verzorgen bij de bomen op het deel van het Lucas Bolwerk rond de Stadsschouwburg, zoals weergegeven op de onderstaande tekening. Zowel op het hoger gelegen deel als rond de Stadsschouwburg watergiftten kunnen plaatsvinden, indien mocht blijken dat de bodem alsnog te droog wordt. In globale zin is dit gebied onderstaand weergegeven. Aanleg van een retourleiding t.b.v. de eventuele watergiftten en het toedienen hiervan, in overleg en/of op aanwijzing van en gecertificeerde European TreeTechnician.

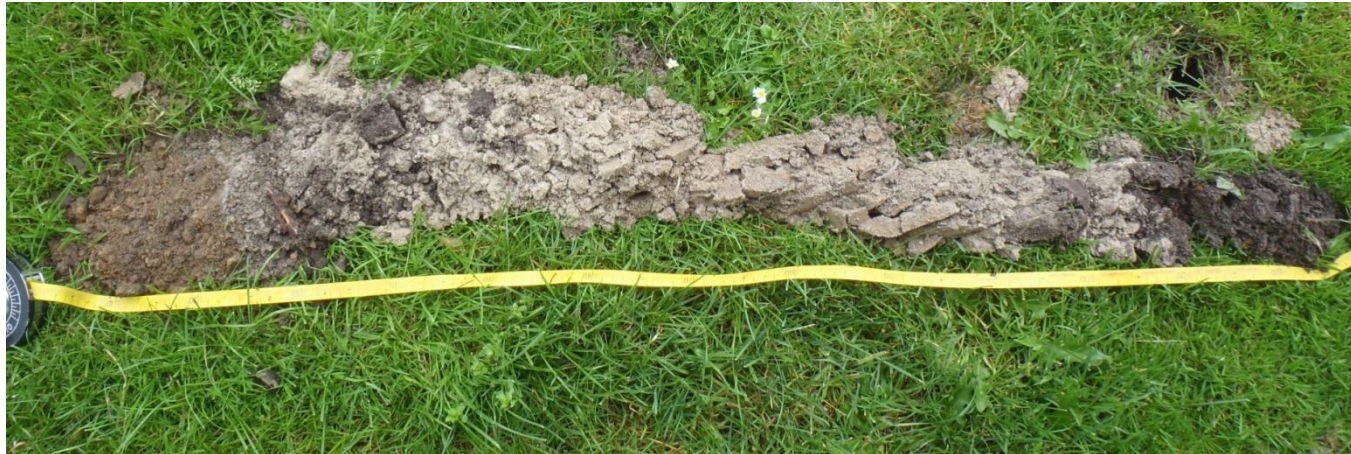
## Locatie 1

| | 110-130 | Lemig bruin zand | Fijn | extensief |

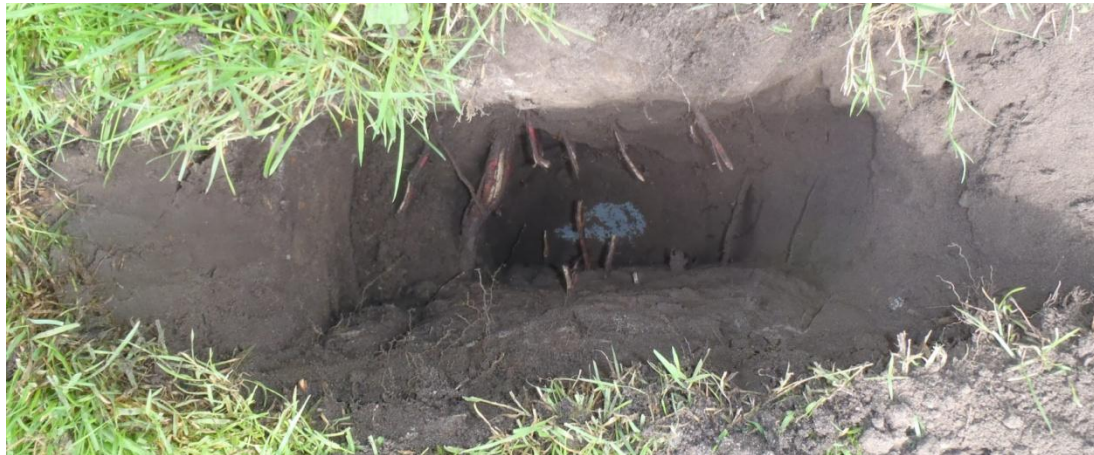
## Locatie 2

| <b>Standplaats</b> | Gras – Bij boom 59498 zuidzijde | | | |
| | - 70 | Grijze leiding | | |

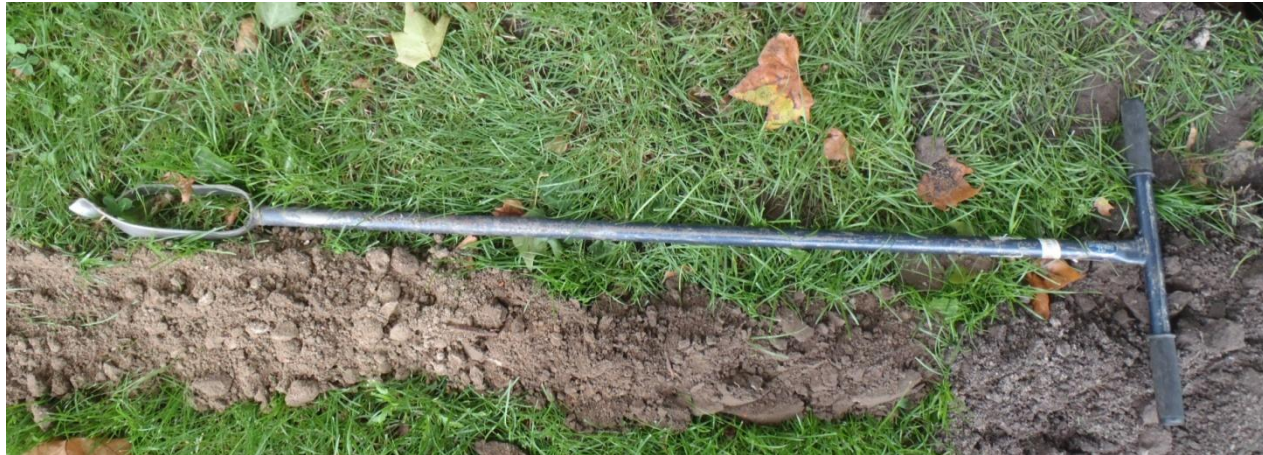
**Locatie 3****Standplaats**

| <b>Diepte (cm)</b> | <b>Grondslag</b> | <b>Beworteling</b> | <b>Bew.intensiteit</b> |
|---|---|---|---|
| 60-80 | Droog fijn zand | fijn | extensief |
| 80-> | Bruin lemig vochtig zand / gemengd met puit | fijn | extensief |

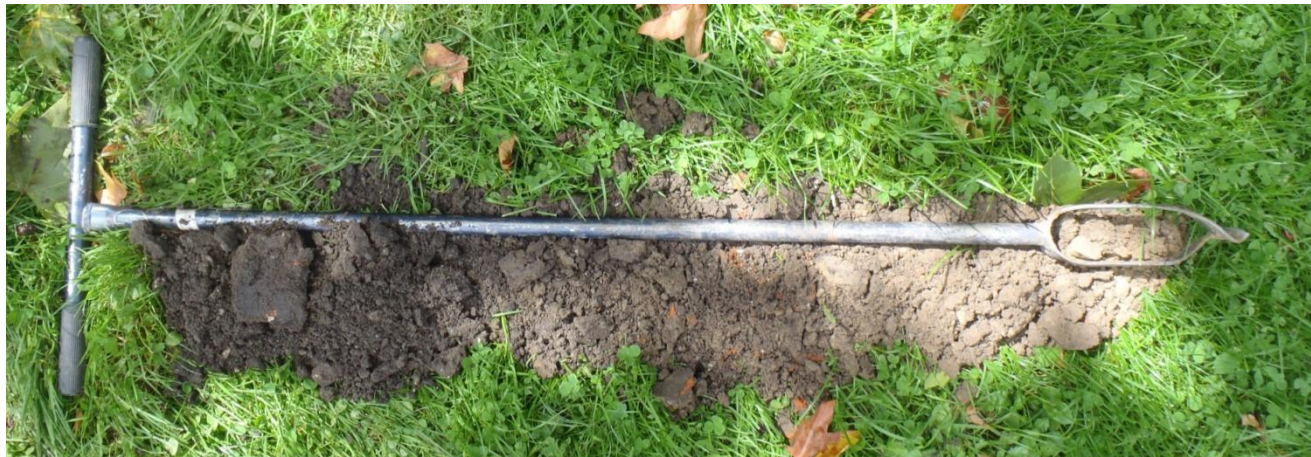
## Locatie 4

| | 0-30 | Humeus (plakkerig) | zand | Geen | Geen |
| | 30-120 | Geroerde grond | | Geen | Geen |

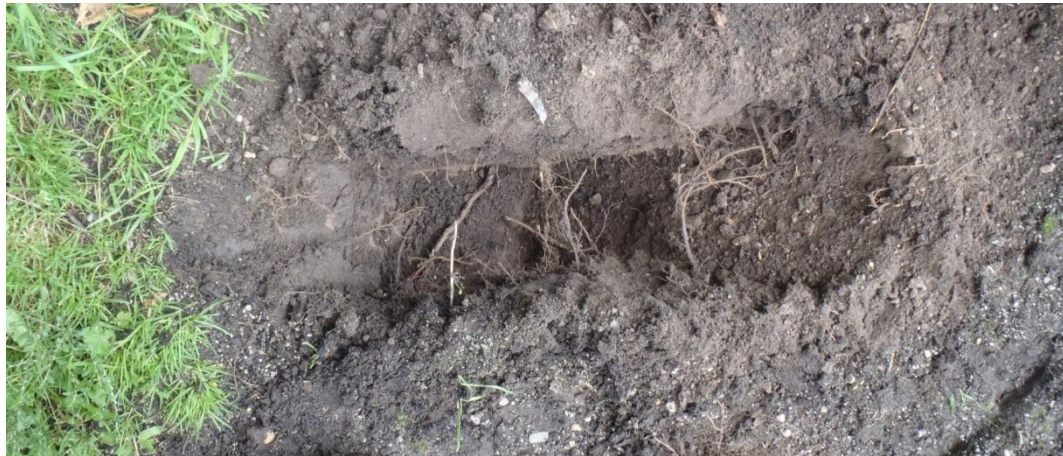
## Locatie 5

| | 0-40 | Humeus zand | Fijn en grof | Intensief |
