Projectnaam I^e Melmseweg
Titel Saneringsplan I^e Melmseweg
Projectnummer 75423
Opdrachtgever De Veense Poort

Ons kenmerk R03-75423-APA
Status Definitief
Versienummer 3
Datum 17 maart 2006

Saneringsplan

I^e Melmseweg te Veenendaal

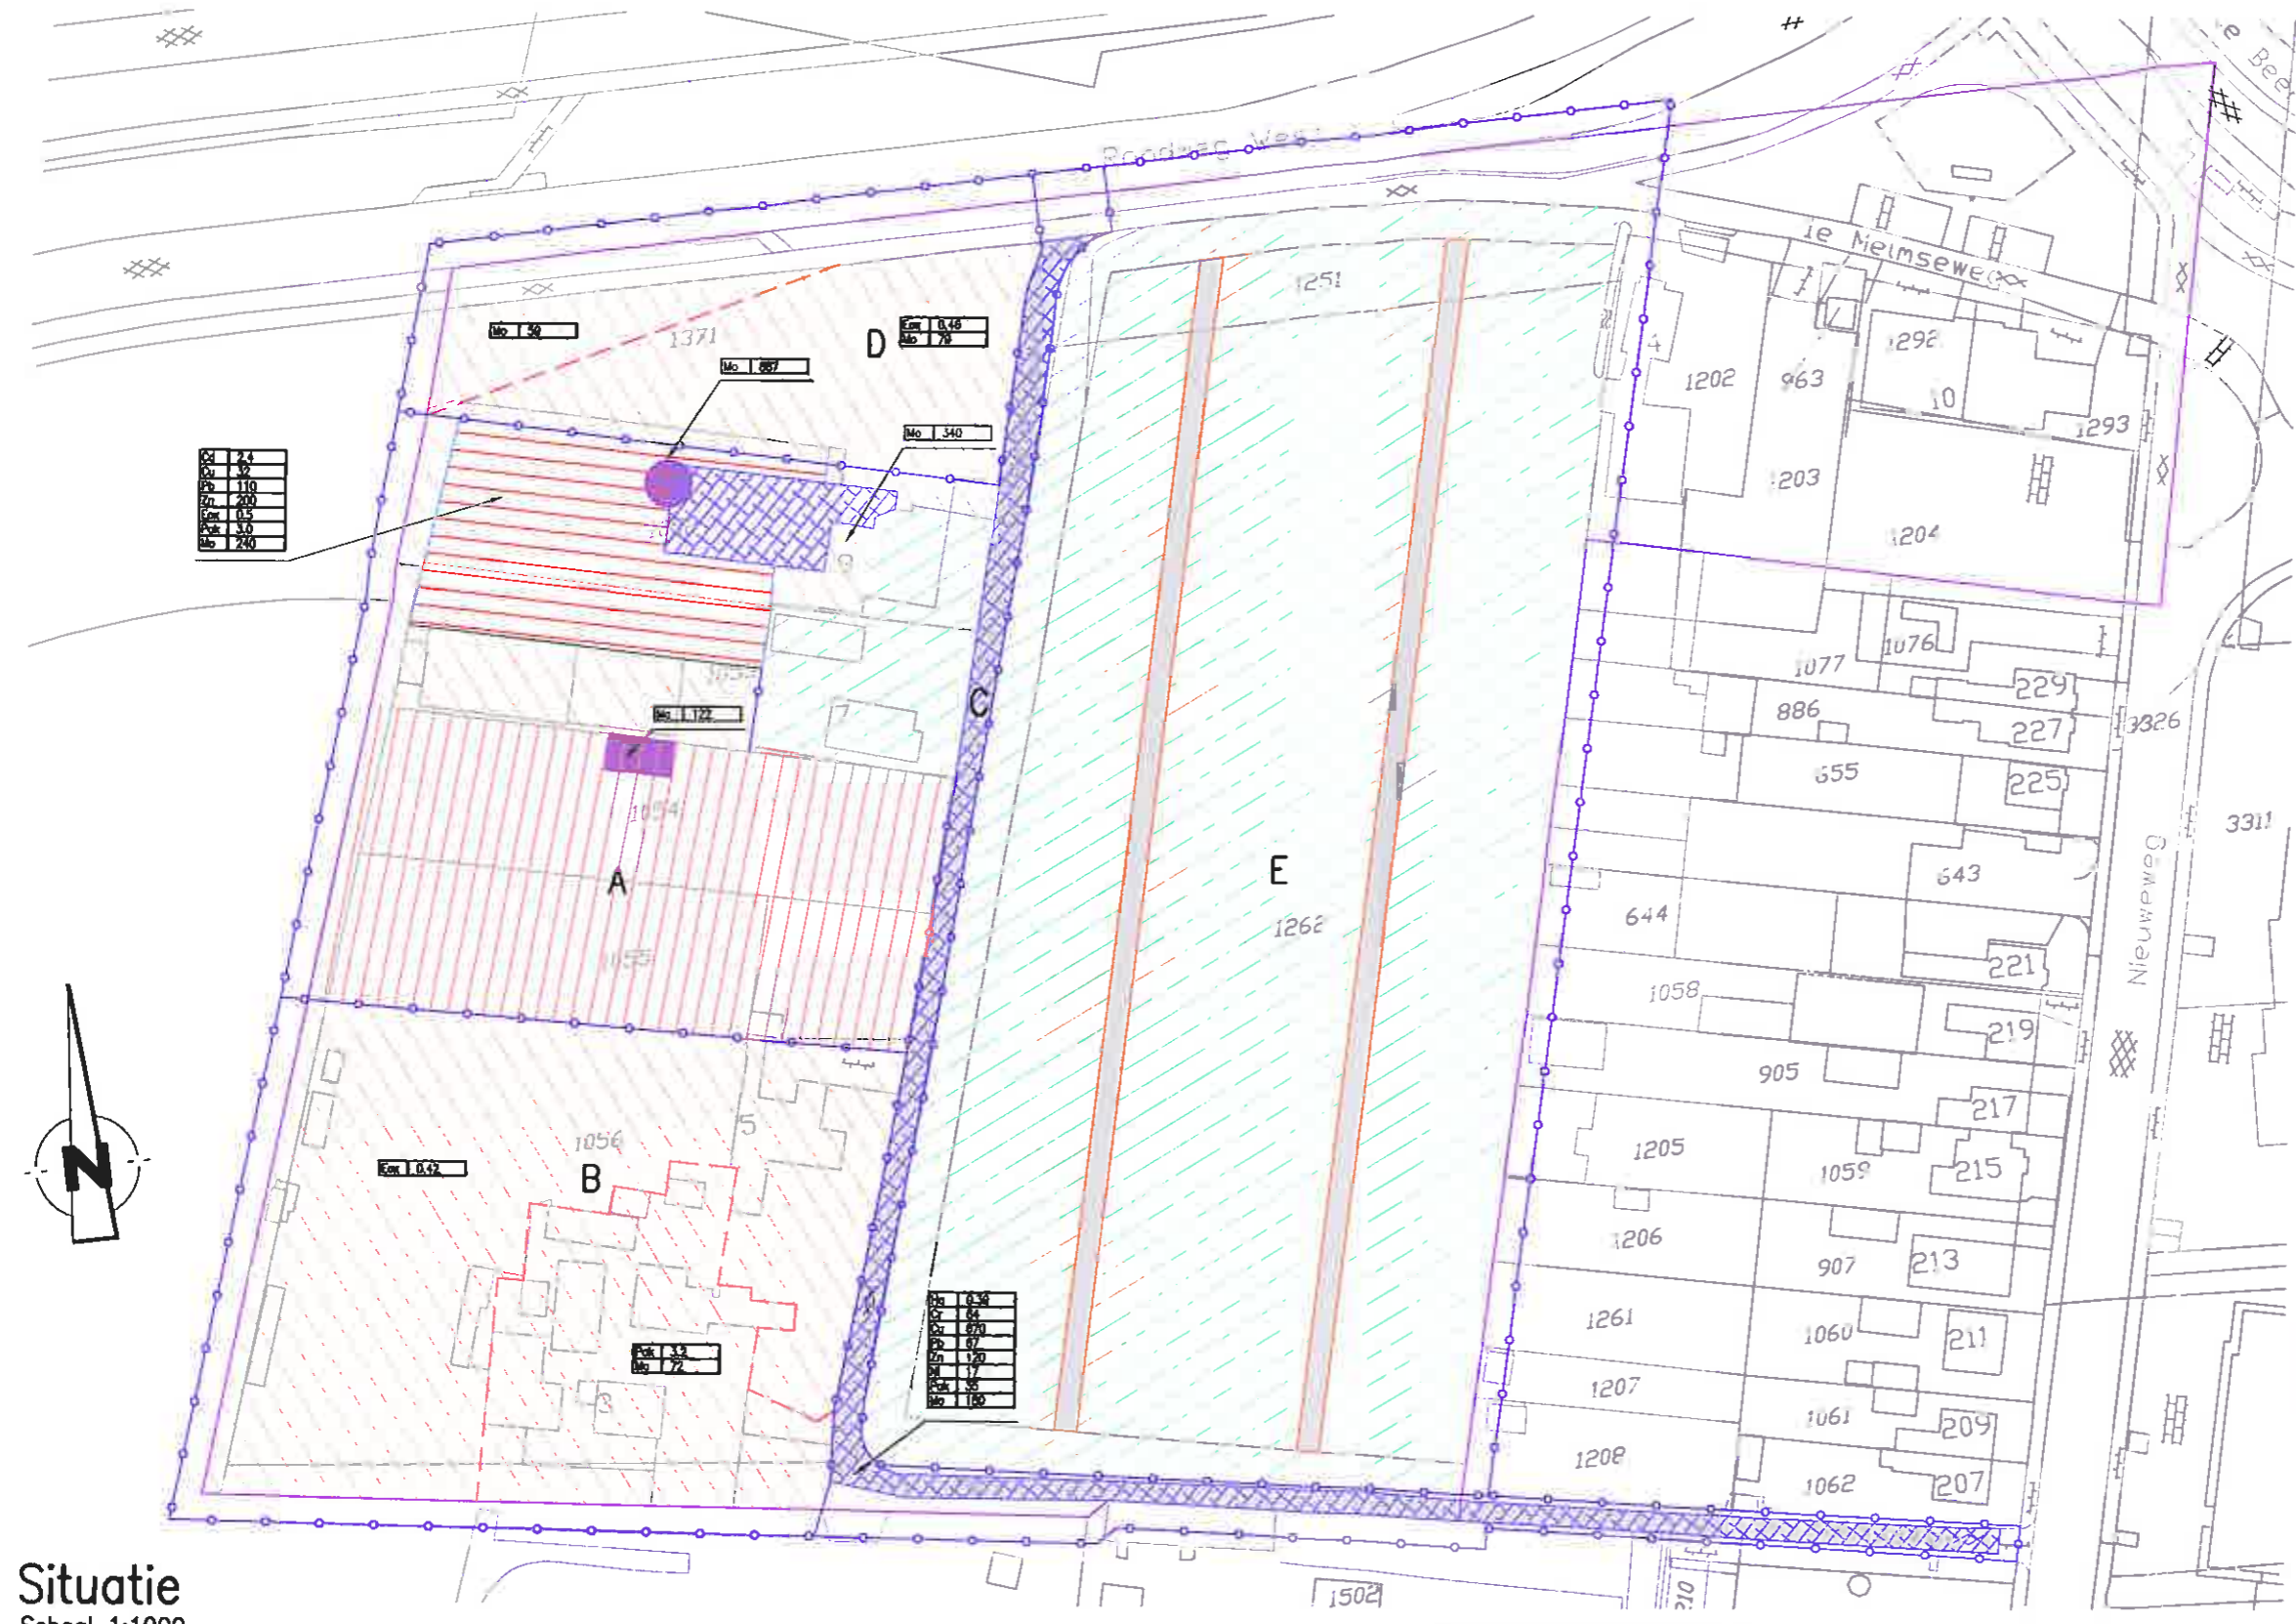
Verontreinigingssituatie bovengrond

In de bovengrond wordt een lichte verontreiniging aan cadmium, nikkel, EOX en minerale olie aangetoond tevens is een sterke verontreiniging aan koper, lood en zink aangetroffen. De halfverhardingslaag (toplaag) op het noordelijke terreindeel bestaat uit een ophoping van verschillende lagen verhardingsmateriaal en grond, variërend van een laag grond met puin, grind en asfalt met een variërende laagdikte tot een maximale diepte van circa 0,7 m-m.v. In de verhardingslaag is asbest aangetoond. De totale partij heeft een volume van ca. 600 m³. Uitgaande van een oppervlakte van 1850 m² met een gemiddelde laagdikte van 0,3 m. In de ondergrond van de sublocatie is de parameter minerale olie plaatselijk licht verhoogd aangetoond.

- In de bovengrond wordt een lichte verontreiniging met minerale olie, EOX en PAK aangetoond.

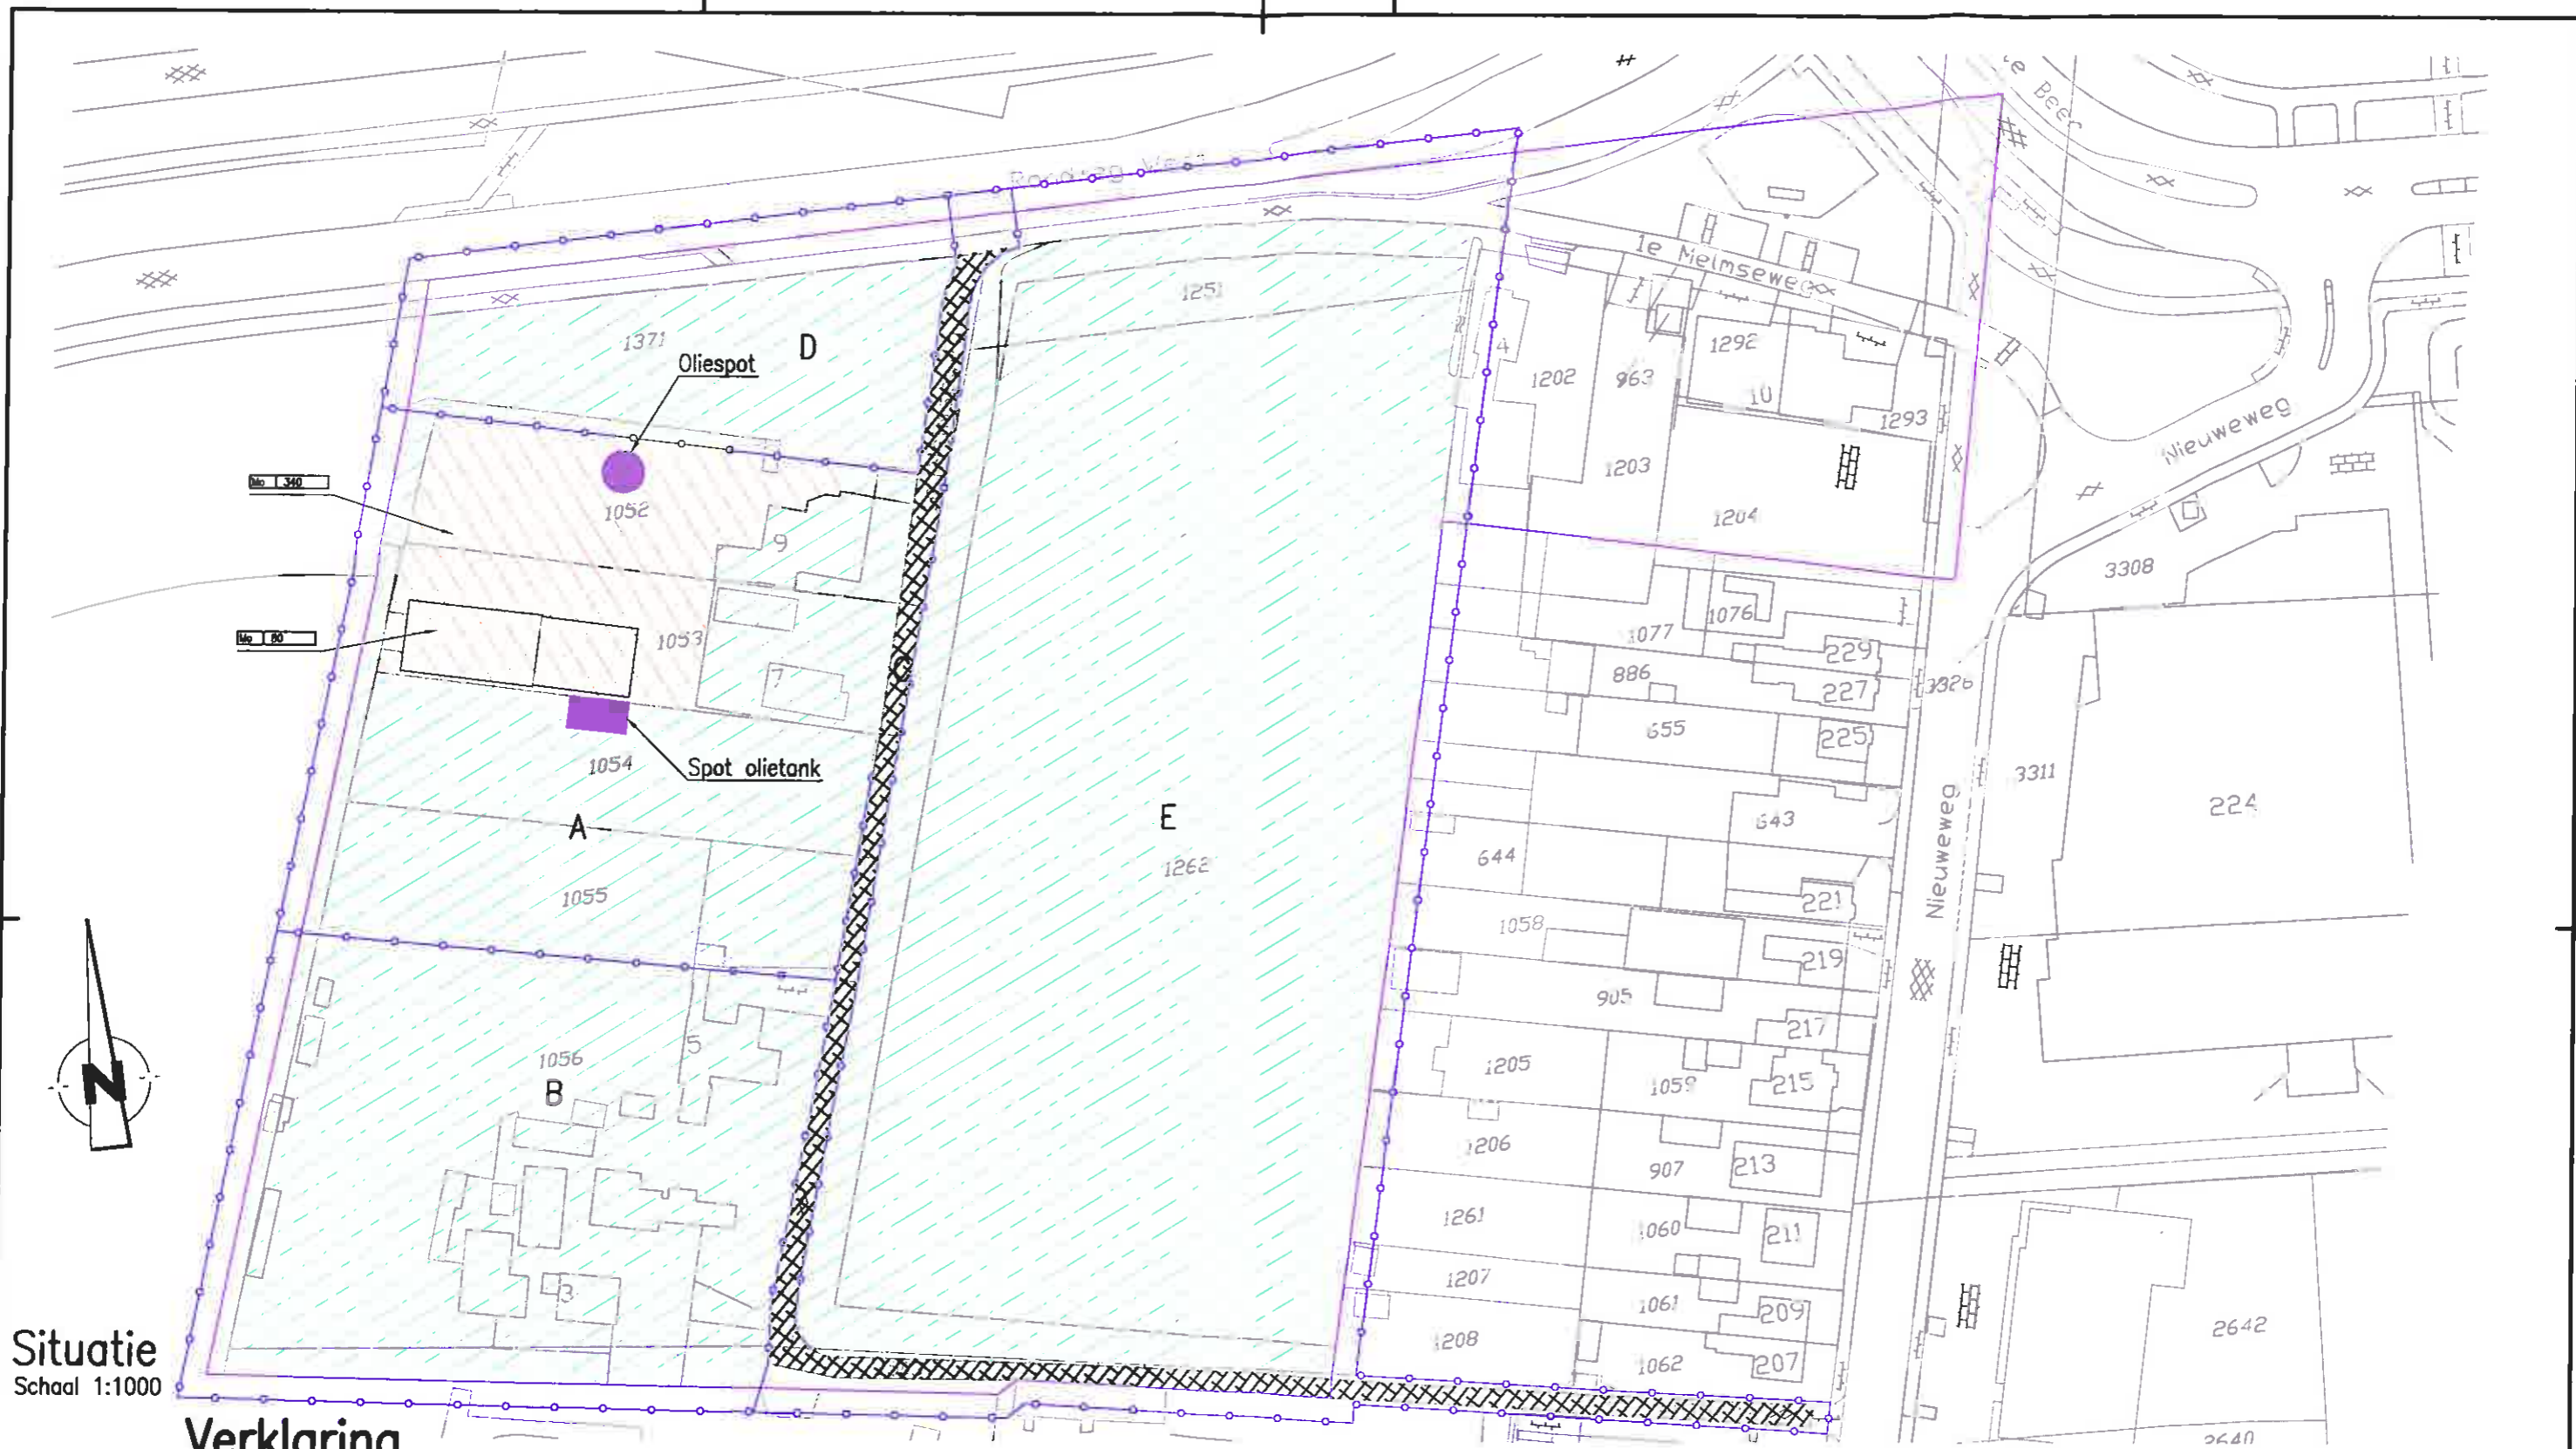
Verontreinigingssituatie ondergrond

- De ondergrond is lokaal licht verontreinigd met PAK.

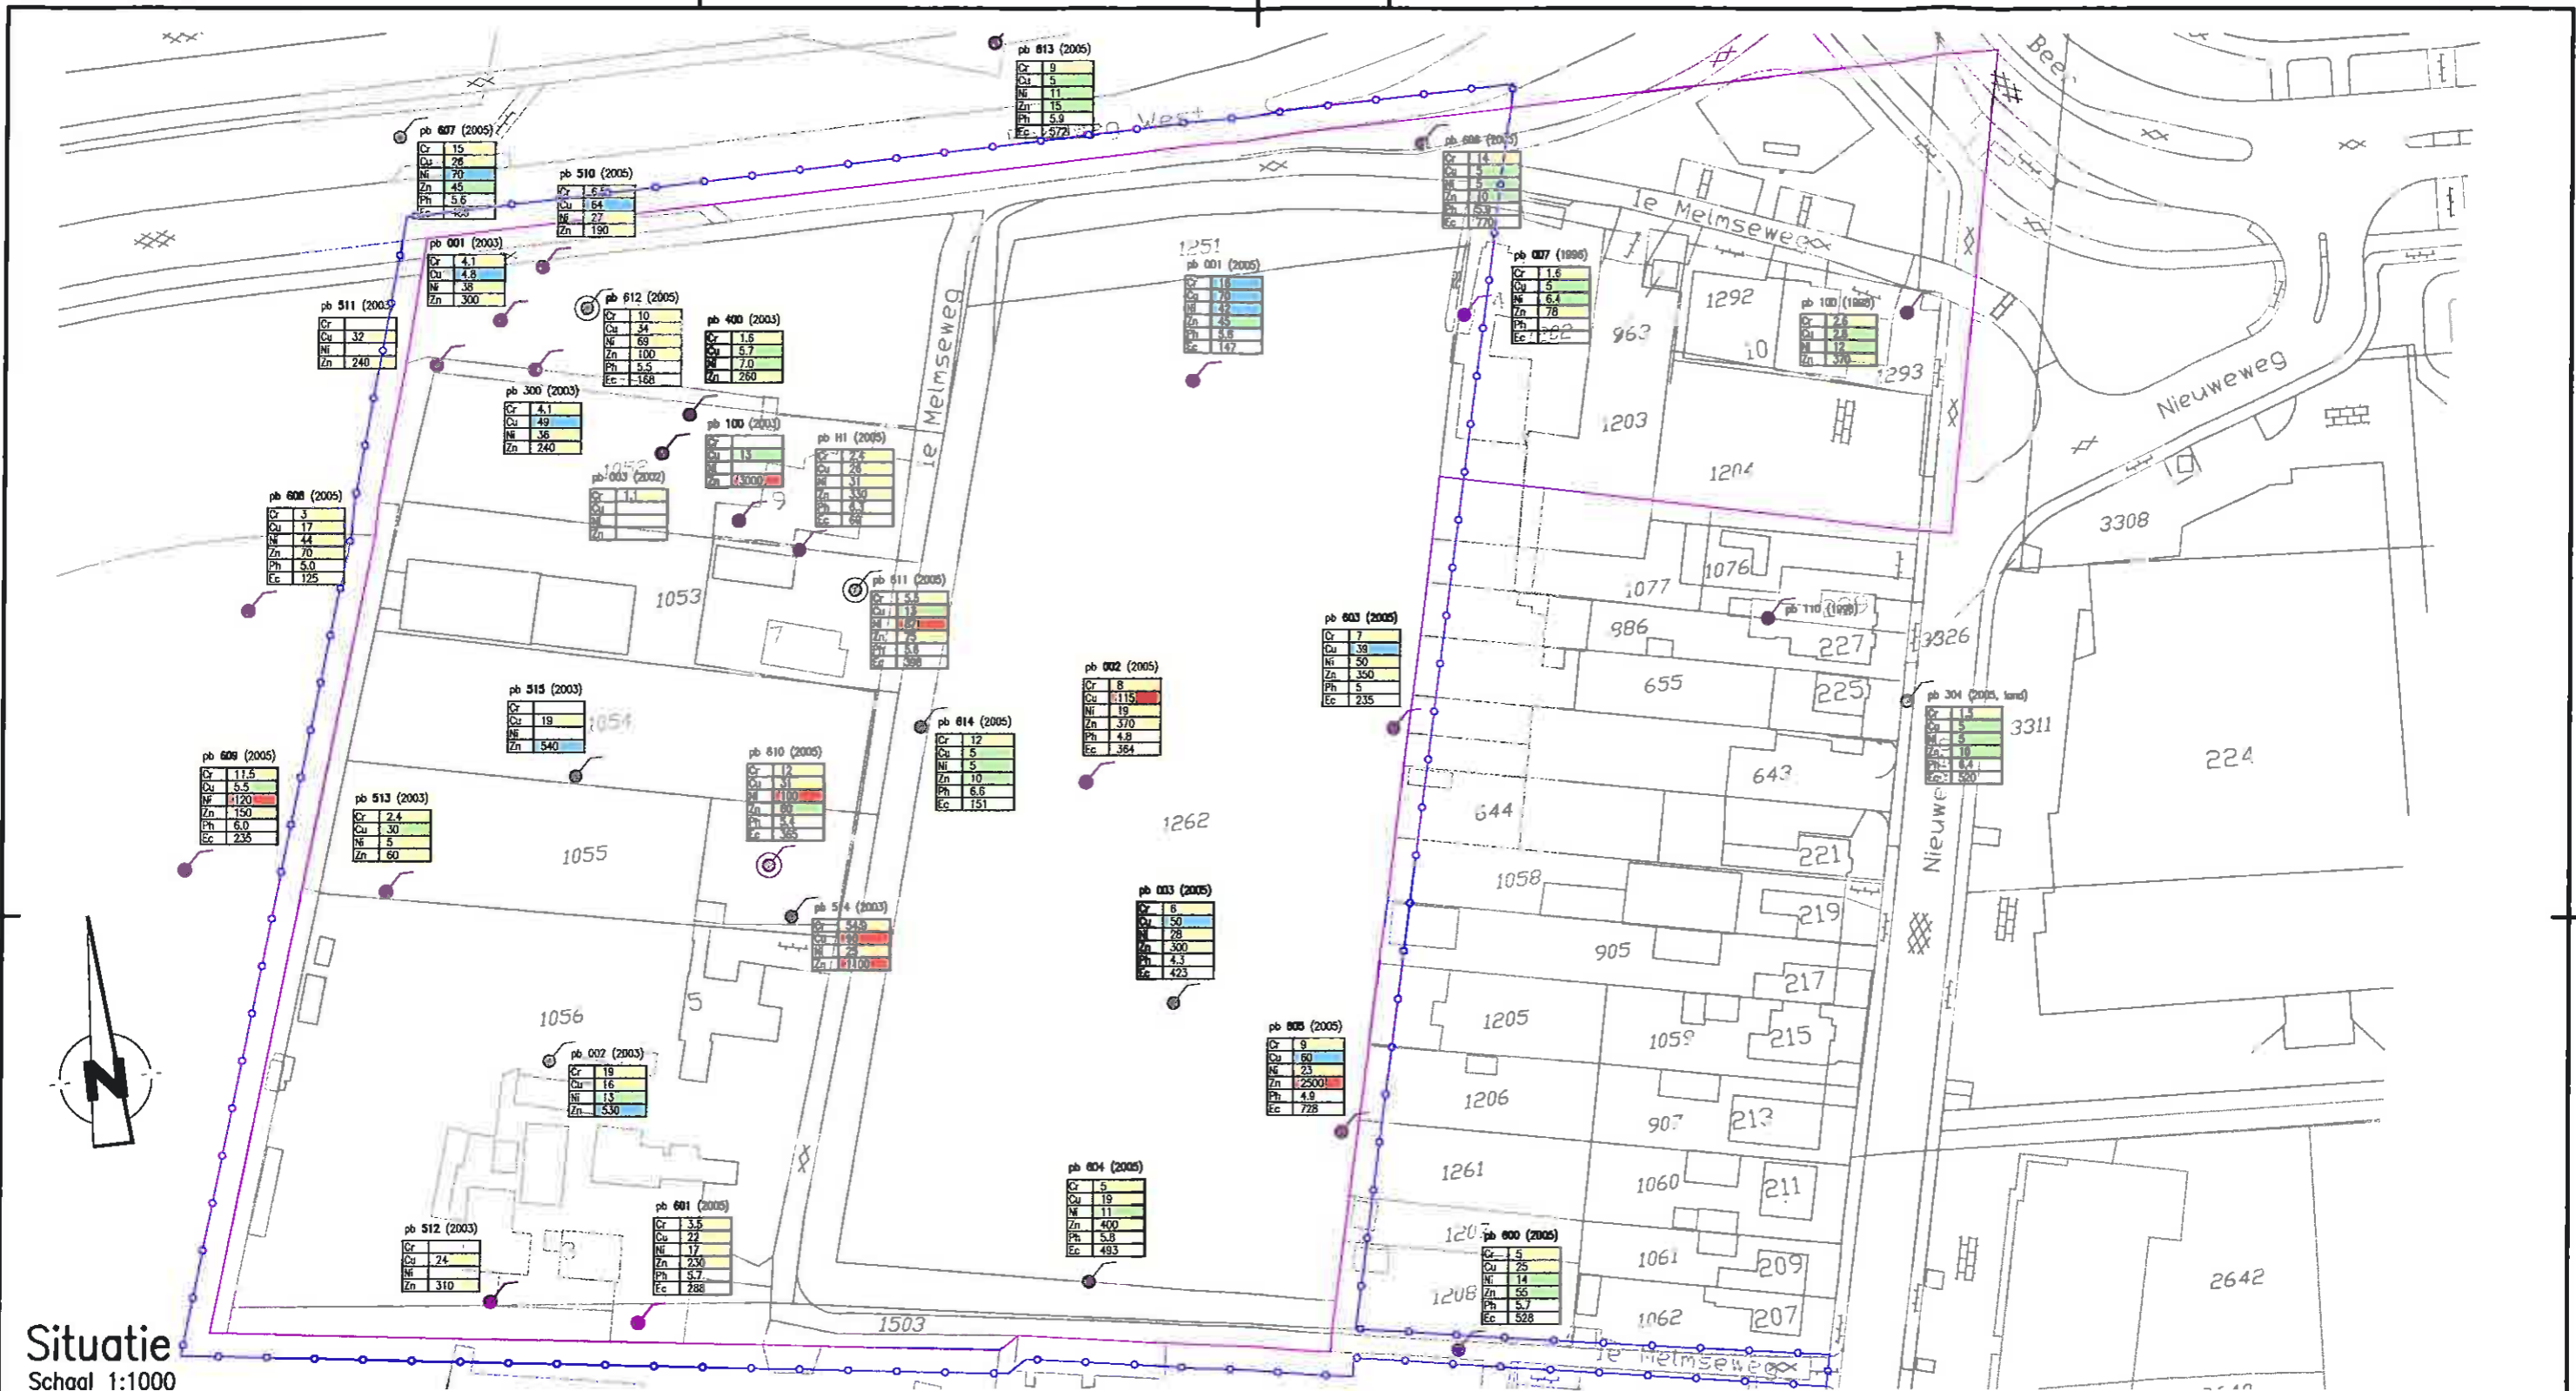
Verontreinigingssituatie grondwater

In voorgaand onderzoek is gebleken dat het grondwater nabij en ter plaatse van deelgebied A incidenteel ernstig verontreinigd is met de zware metalen zink, koper en nikkel. Tevens wordt de tussenwaarden voor chroom overschreden. Op basis van de rapporten van ingenieursbureau Land, "Verkennend onderzoek Melmsegweg te Veenendaal" rapportnummer R01-75348-AHO d.d. 14-11-05 en "Aanvullend bodemonderzoek 1" Melmsegweg te Veenendaal" rapportnummer R02-75348-APA d.d. 29-11-05 worden de in voorgaand onderzoek aangetroffen gehalten bevestigd. Tevens wordt bevestigd dat het voorkomen van de sterk verhoogde gehalten niet tot één bron zijn te herleiden en een versnipperd beeld geven. Met het aanvullend onderzoek lijkt de grondwaterverontreiniging in oostelijke richting (stroomafwaarts) redelijk afgeperkt. In westelijke richting (stroomopwaarts) wordt nog een interventiewaarde overschrijding aan nikkel aangetroffen. Bovenstaand beeld is een bevestiging van het beeld dat ten aanzien van zware metalen binnen de gemeente Veenendaal incidenteel sterk verhoogde gehalten worden aangetroffen. In dit geval kan voorsnog niet gesteld worden dat de aangetroffen gehalten op de saneringslocatie

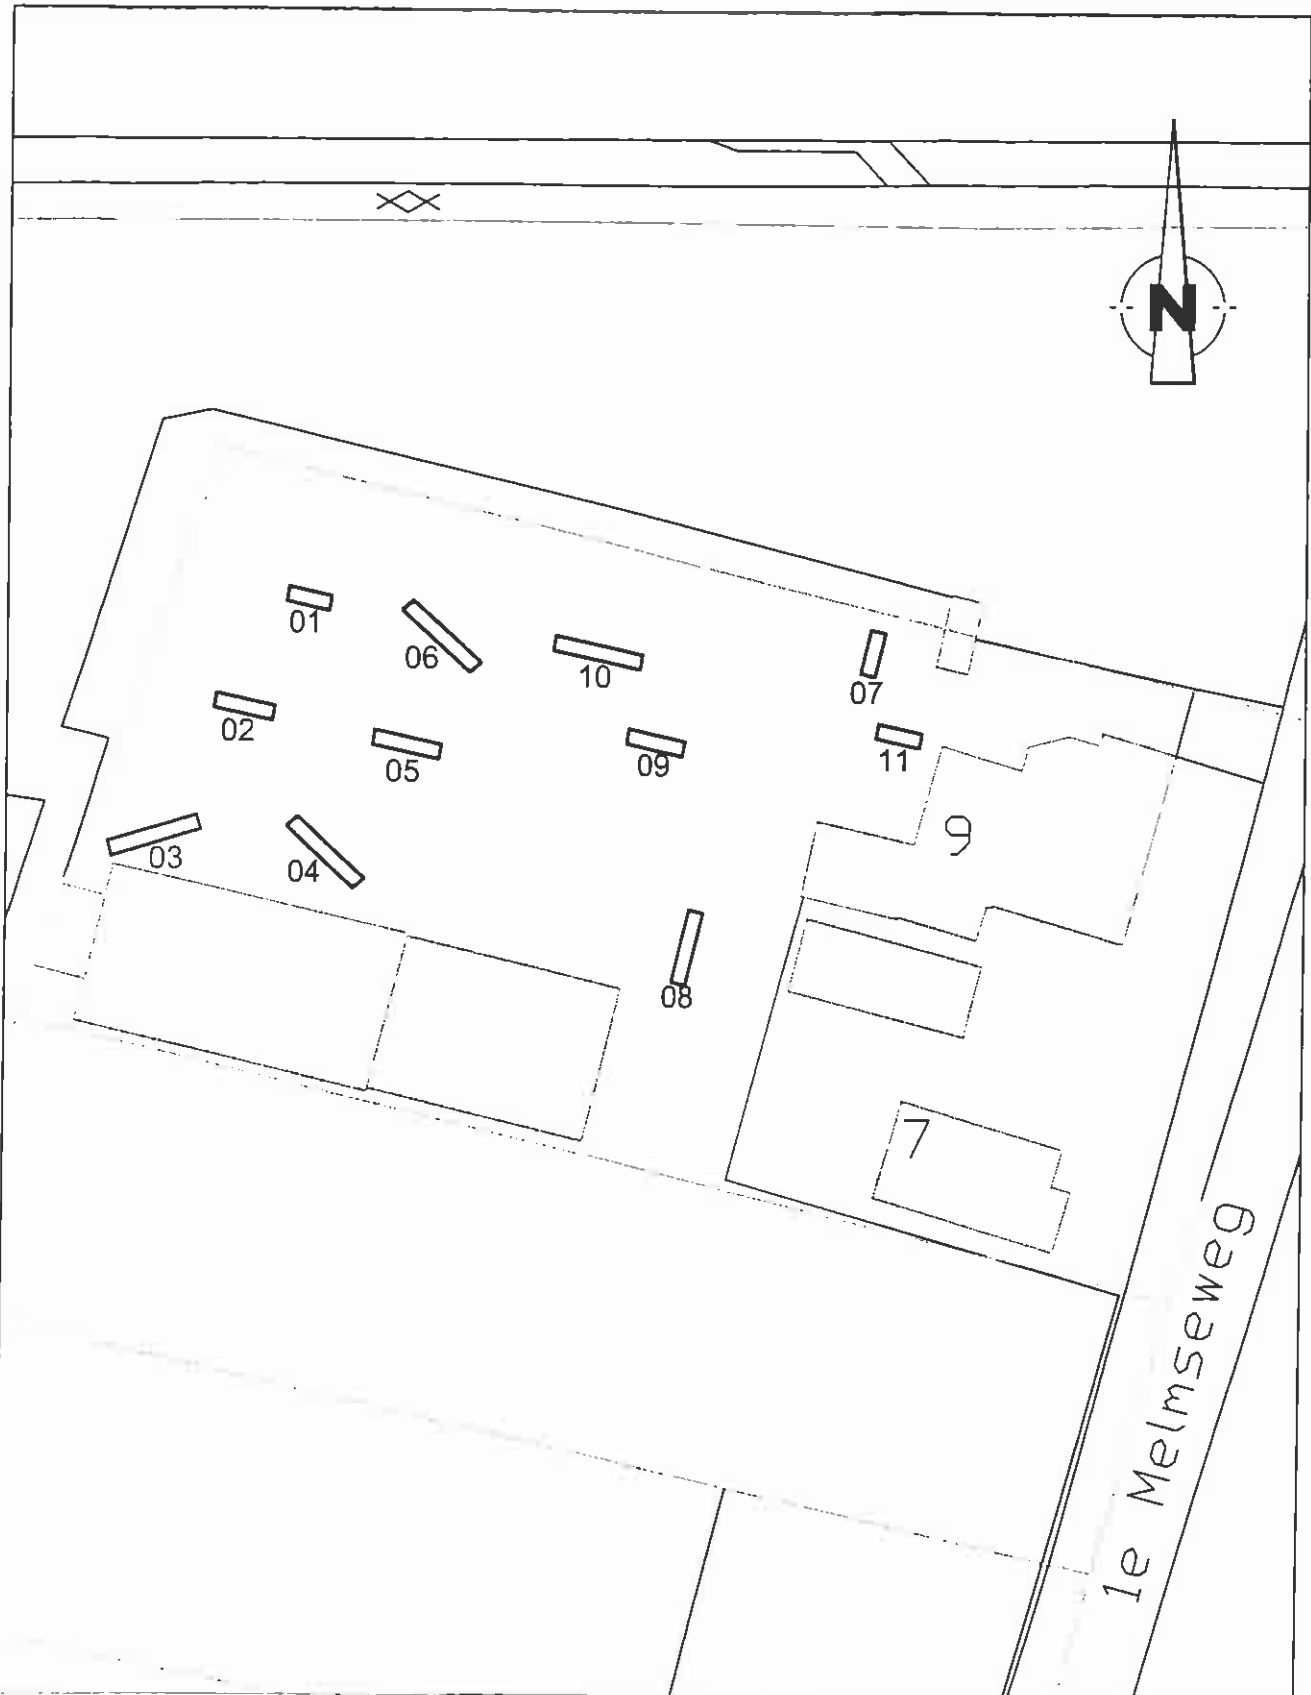
Uit de bevindingen blijkt dat de bovenste laag van het noordelijke terrein heterogeen van samenstelling is. Naast de aanwezigheid van asbestplaatmateriaal, auto-onderdelen en teerhoudend asfalt.
